PROPUESTA DE INTERVENCIÓN DE UNA ESCULTURA POLICROMADA DEL NIÑO JESÚS TRIUNFANTE.

Presentado por Jaroslav Ripoll Kalibanova

Facultat de Belles Arts de Sant Carles

Grado en Conservación y Restauración de Bienes Culturales

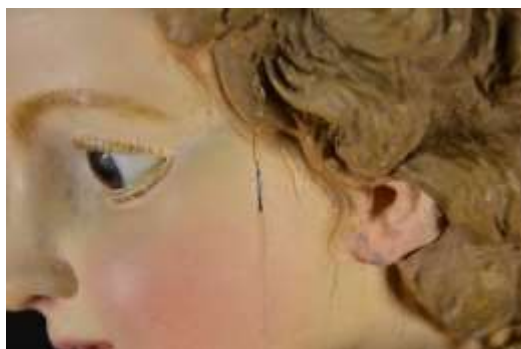
Imagen 18 Macrofotografía de la pérdida de película pictórica y preparación en la cara del Niño.

Analizados los daños de esta se procederá a una consolidación de las zonas que más lo necesitan como son las grietas que recorren la cabeza de la talla, de la cual se desprenden pequeños trozos de preparación y película pictórica.

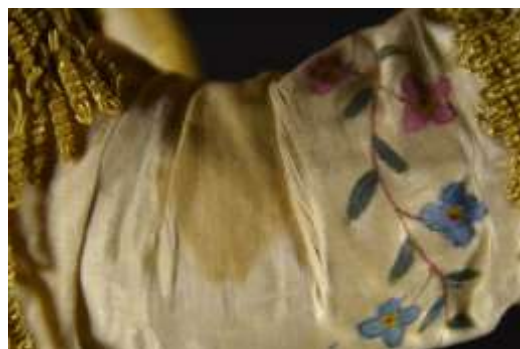
Imagen 19 Macrofotografía de mancha en el brazo derecho y pérdida de tramas.

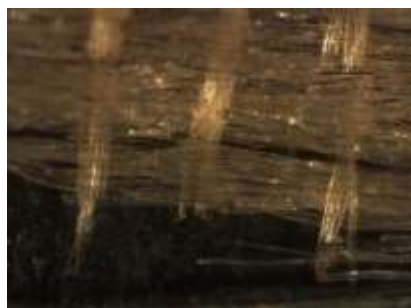
Imagen 20 Cíngulo visto con Microscopio estereoscópico en el que se aprecia la desnaturalización de la seda (x80)

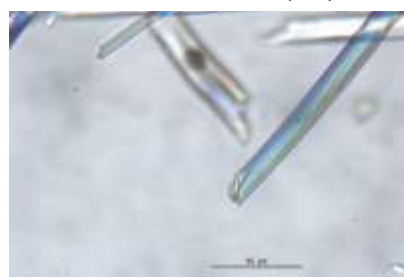
Imagen 21 Fibras de seda del Cíngulo vistas con Microscopio óptico binocular donde se aprecia una de las fibras quebradas de la seda. (x400)

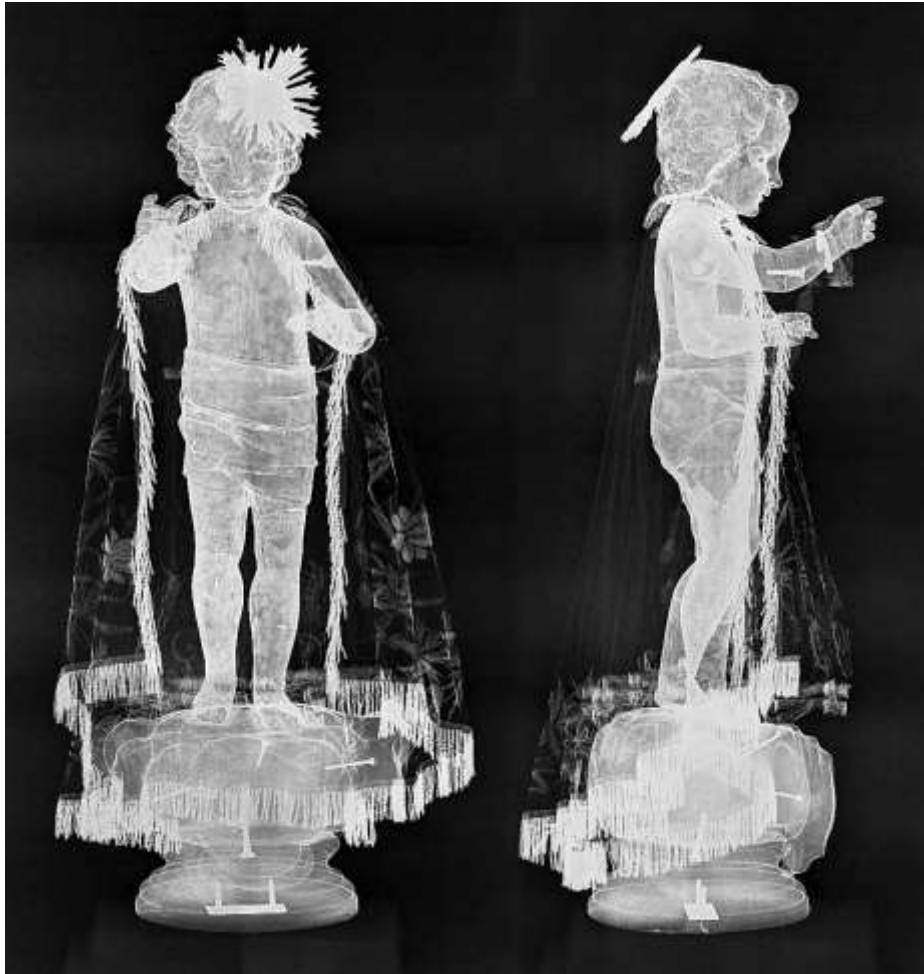
Imagen 23 Radiografía de la escultura en la que se aprecian los clavos, los cortes de los distintos bloques y La presencia de una carga en el cingulo.

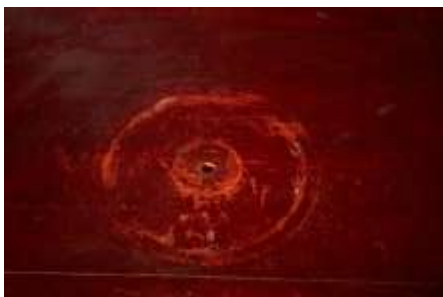
Imagen 24 Detalle del color del interior de la vitrina y erosión generada por la escultura

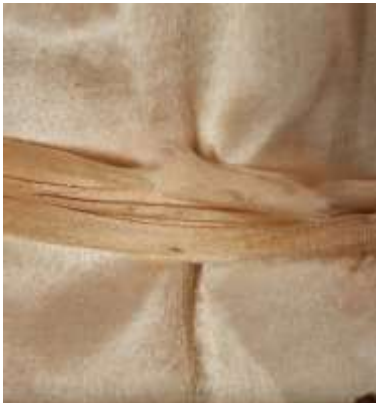
Imagen 37 Detalle del estado del cingulo

A la altura de la cintura por encima de la túnica presenta un cíngulo, en tafetán en un estado de conservación bastante deficiente. Este presenta una desnaturalización de la seda bastante fuerte y se observa en la forma en la que se

rompe ya que es característico de los daños producidos por la presencia de carga²³.

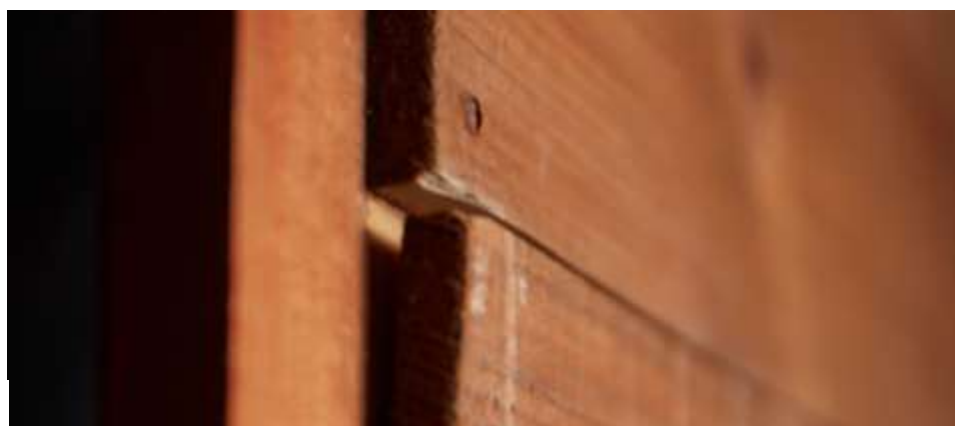
Imagen 41 Listones de la puerta hinchados

Presenta un ataque de insectos xilófagos por todo el conjunto que se puede apreciar con mayor claridad en la pata frontal derecha. A su vez se distingue un ligero amarilleamiento del cristal en tres de sus caras. En la parte trasera, la que se utiliza como puerta de acceso al interior presenta algunos problemas, ya que los listones que la conforman están movidos y ligeramente hinchados (Imagen 41), haciendo que presente resistencia al abrir o cerrar la misma. El espejo, que sirve para ver la parte trasera de la escultura, está dañado por las zonas exteriores que coinciden con los huecos que dejan las tablas de la puerta al hincharse.

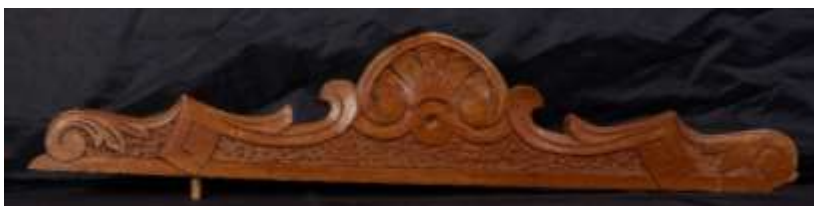
La parte frontal superior de la vitrina presenta una decoración floral completamente separada del cuerpo de la vitrina por uno de los machihembrados separados (izq.) y en la otra parte separada de la misma (dcha.) (imagen 42).

Imagen 42 Decoración Parte superior de la vitrina

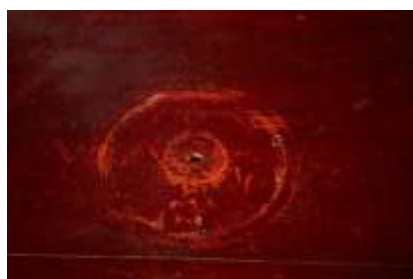
En el interior de la vitrina se observa una erosión del barniz rojizo considerable en forma circular en el centro además de un agujero que corresponde con el sistema de fijación de la escultura (Imagen 43).

Imagen 43 Erosión en el interior de la vitrina

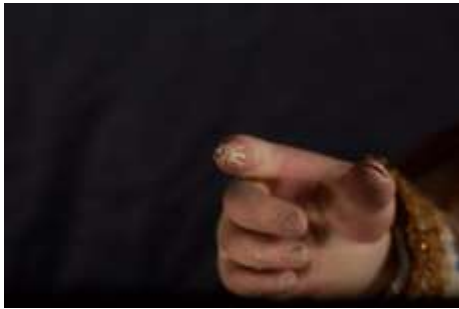
Imagen 44 Erosión en el dedo de la mano izquierda

La erosión de las manos, piernas, pies, cabello y rostro es consecuencia del roce con los adornos metálicos o la pasamanería de las prendas textiles que la acompañan (imágenes 44 y 45), ya que se encuentran en zonas en las que es bastante común el roce ante cualquier movimiento de la escultura o del conjunto.

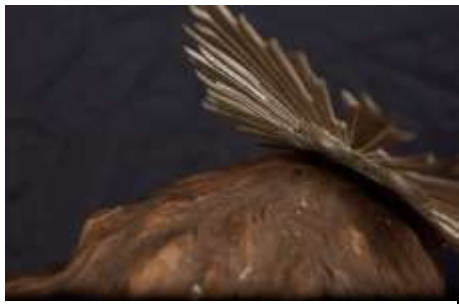
Imagen 45 Erosión causada por las potencias

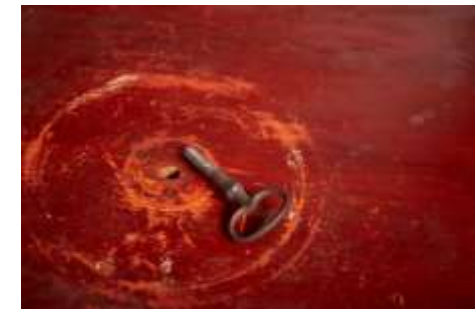
Imagen 46 Llave utilizada para asegurar la escultura

El sistema utilizado para asegurar la escultura a la vitrina parece ser uno de los problemas de la forma de asegurar la peana (Imagen 46).

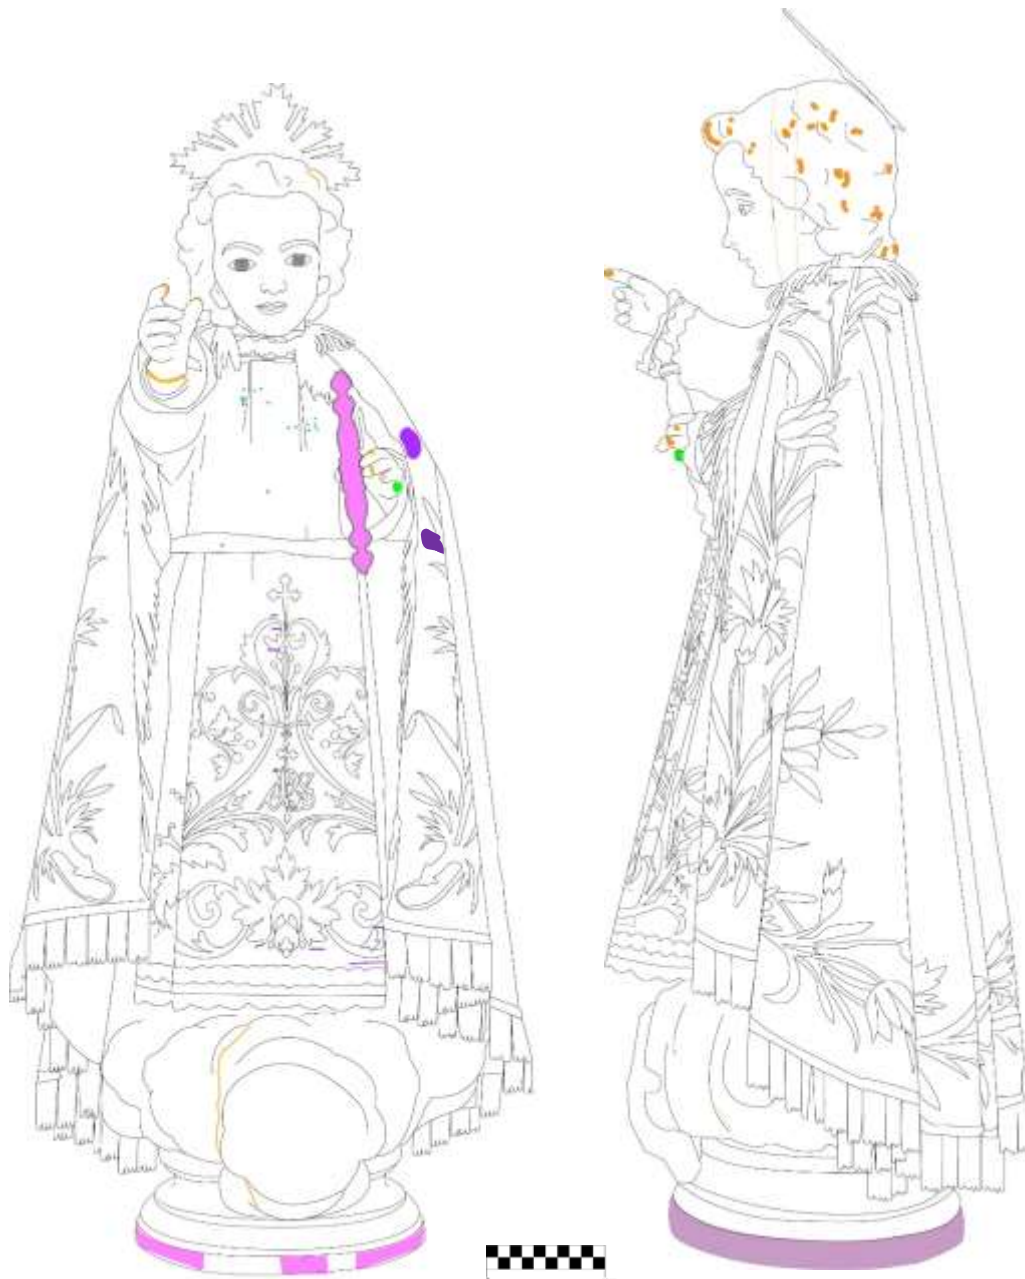
Imagen 47 y 48 Diagrama de daños frontal y lateral

- Erosión
- Repintes
- Perdidas de Soporte
- Perdida de Tramas
- Deyecciones
- Grietas
- Perdida Pelicula pictorica y preparación
- Desgarros
- Suciedad superficial

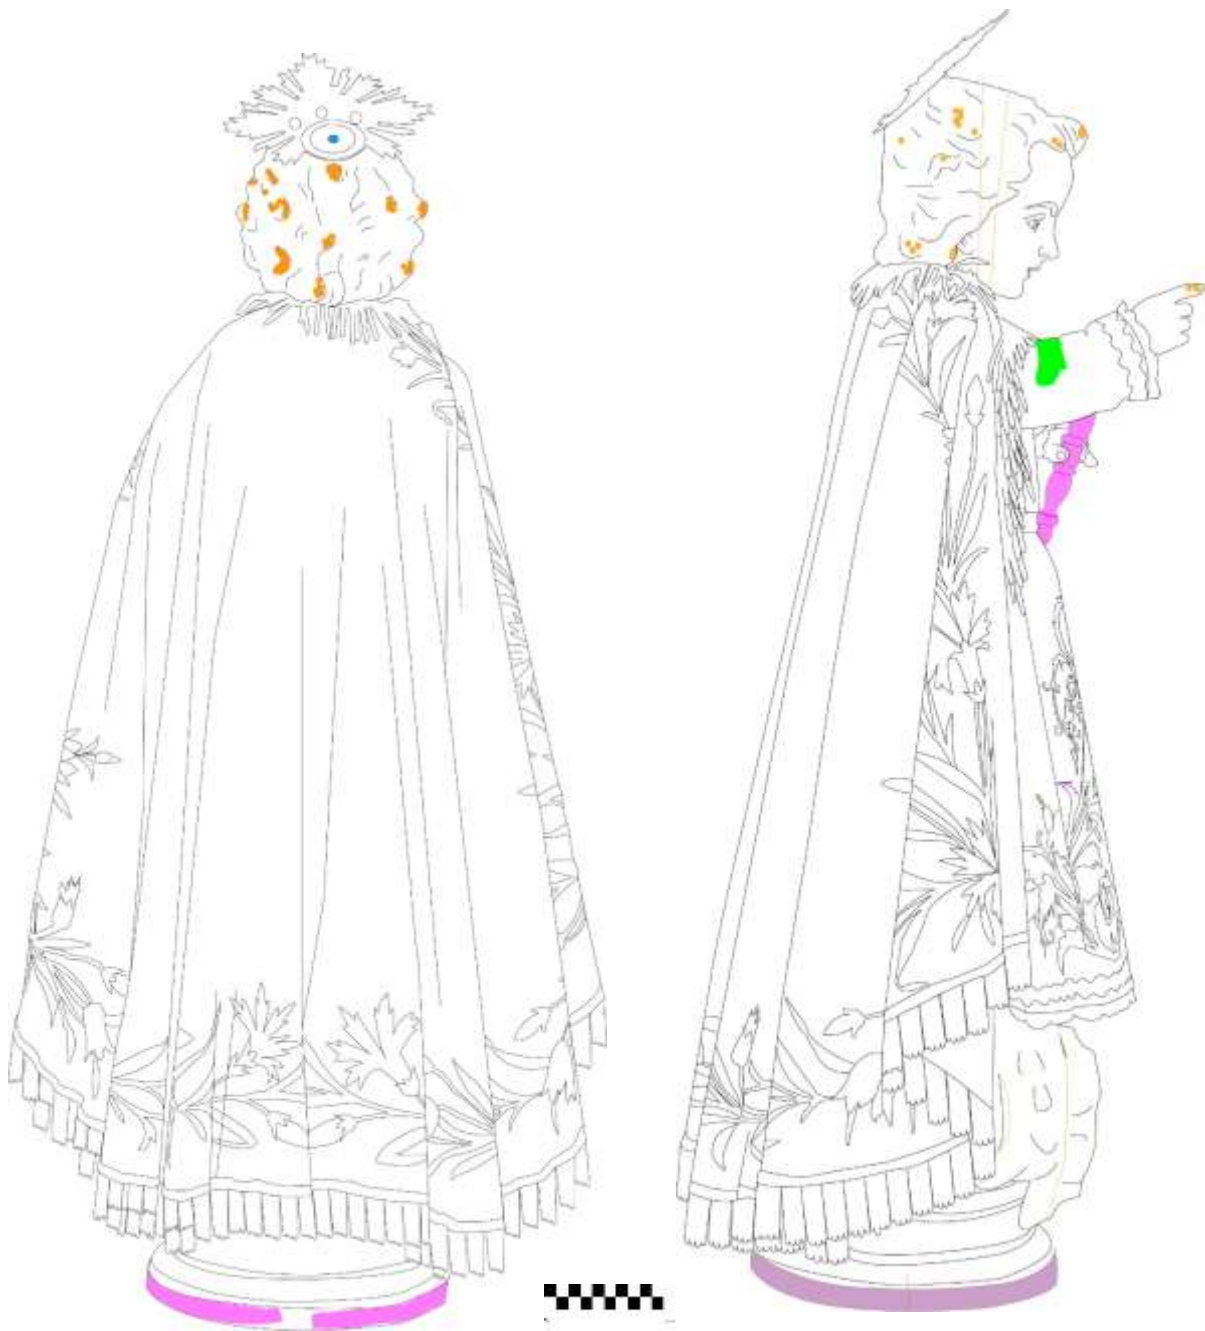
Imagen 49 Diagrama de daños Dorsal y Lateral

- Erosión
- Repintes
- Perdidas de Soporte
- Perdida de Tramas
- Deyecciones
- Grietas
- Perdida Pelicula pictorica y preparación
- Desgarros
- Suciedad superficial

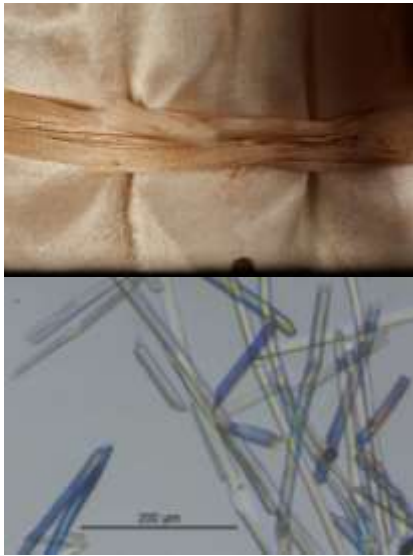
Imagen 50 Arriba. Detalle del daño en la zona del cíngulo.

Abajo. Fibras dañadas (x100)

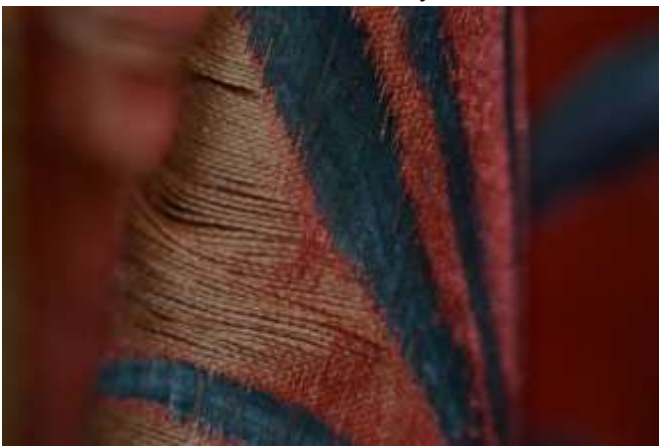
Imagen 51 Problema de fotooxidación y pérdida de tramas

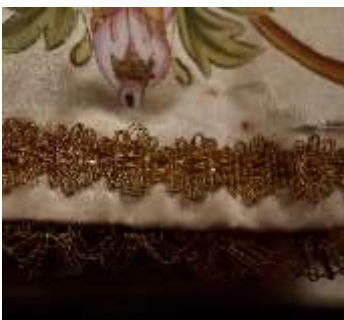
La túnica, asimismo, presenta una problemática similar, daños derivados del uso y manipulación de la pieza (Imagen 53), y aquellos derivados de la presencia de la decoración pictórica en combinación con la tipología de ligamento que presenta el tejido base.

Imagen 53 Desgarro, deyección y deformación provocada por la pintura en la zona de la túnica. Además, se aprecian los galones.

En el caso de la túnica, que no presenta forro, y en la que los daños que presenta el tejido base son puntuales, la propuesta de consolidación se centra en la colocación de tejidos de soporte localizados y la utilización del punto de restauración para la fijación y sujeción de los hilos de trama.

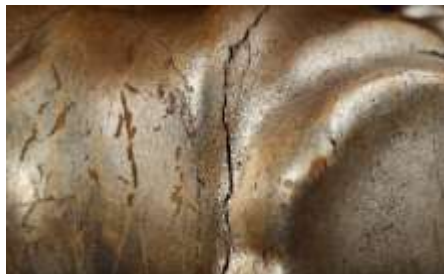
La peana de la escultura se encuentra en un buen estado de conservación, pero cabe valorar una serie de grietas que se aprecian en las partes más salientes de la nube plateada sobre la que se alza el Niño Jesús. Esta grieta recorre casi por completo la unión de las maderas que conforman el bloque y se aprecian pérdidas de plateado y de capas de preparación en las zonas más cercanas a los bordes (Imagen 54).

Imagen 54 Una de las grietas que recorren la peana.

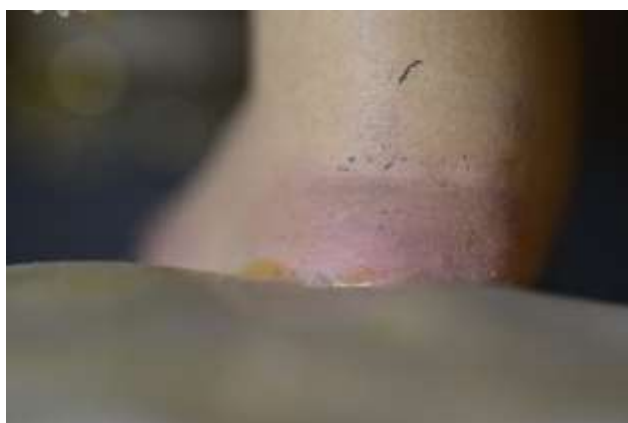
Además, la corla de la nube está oxidada y aplicada de forma irregular, y se puede observar gracias a la fotografía con radiación ultravioleta (UVA) además de este método se puede observar con la macrofotografía en la zona trasera del pie que reposa sobre la nube en la parte del talón, donde se pueden ver unas gotas de resina (Imagen 55).

Imagen 55 Resina de la corla en el talón de la escultura
