## ESTUDIO DE MATERIALES, TÉCNICAS Y ESTADO DE CONSERVACIÓN DE ESTANDARTES Y SENYERAS DE LA FALLA EMILIO BARÓ-ENRIQUE GINESTA.

Presentado por Estefanía Andújar Calderón

Grado en Conservación y Restauración de Bienes Culturales

Curso 2018-2019

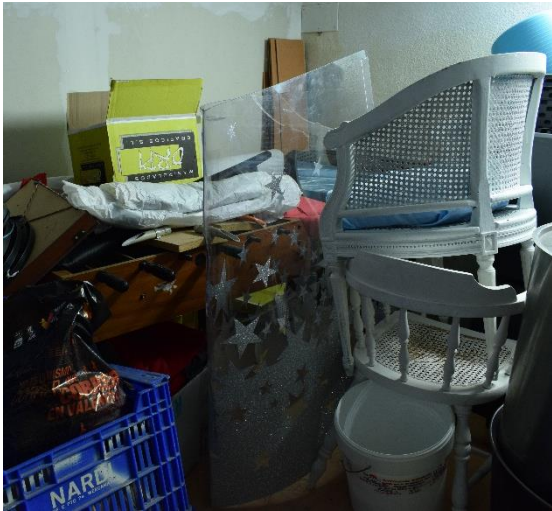
**Imagen 2.** Altillo donde se encuentran almacenadas las obras más antiguas.

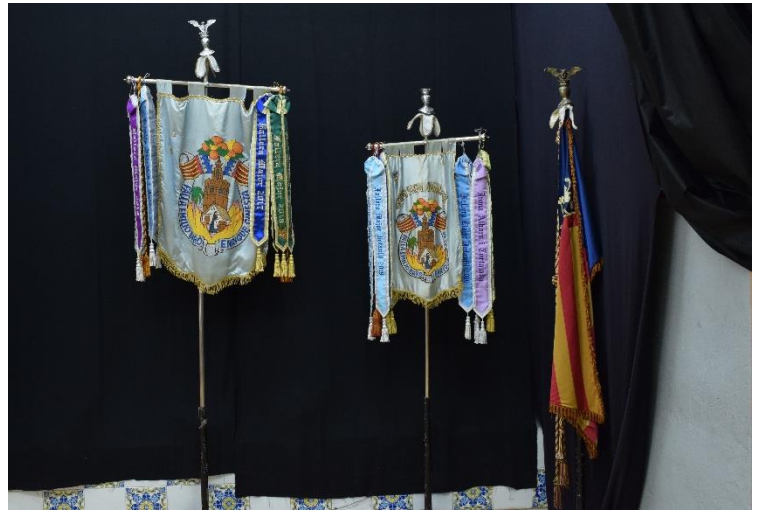
**Imagen 3.** Lugar y formato dónde se almacenan/exponen las obras con menor antigüedad.

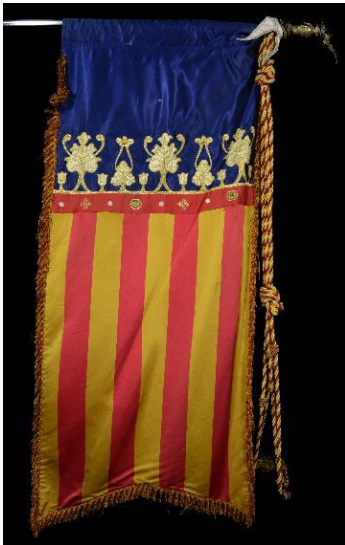
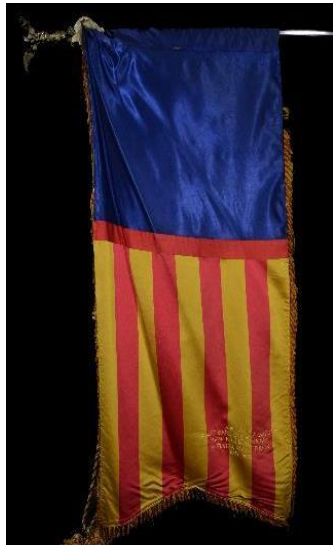
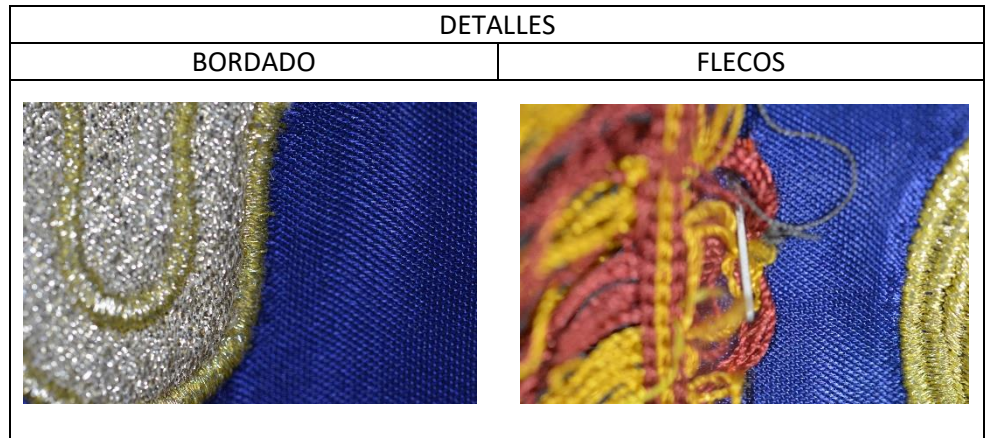
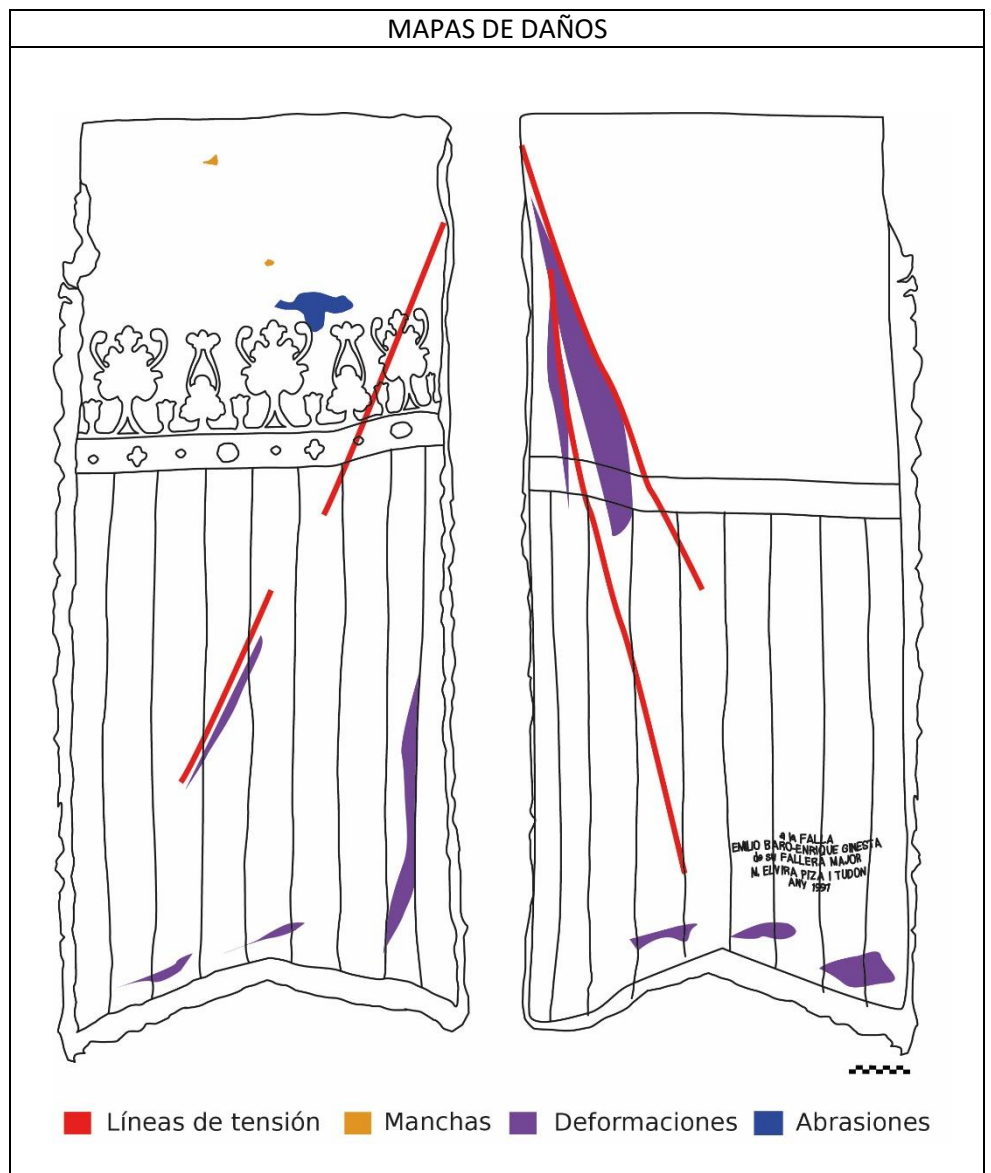
PIEZA Nº 2

PIEZA Nº 1	
DATOS GENERALES	
Nombre	Real Senyera
Catalogación	SY-N
Clasificación genérica	Insignia civil
Objeto/Documento	Bandera
Material/Soporte	Rayón de viscosa, diferentes fibras sintéticas
Técnica	Raso bordado, bordado de aplicación
Dimensiones	133,5 cm x 58,7 cm
Lugar producción	Valencia
Datación	1997
Propietario	Falla Poeta Emilio Baró Enrique Ginesta
Descripción	Estandarte que representa la Real Senyera siendo esta el símbolo de la Comunidad Valenciana.
ESTADO DE CONSERVACIÓN	
Óptimo. Presenta tensiones y deformaciones a causa de la forma de presentación y uso. También, alguna mancha localizada y parte de los flecos se encuentran descosidos.

Por último, es necesario destacar el daño presente en la pieza Senyera nueva (SY-N). En esta pieza en concreto podemos observar que en la parte superior izquierda los flecos que la rodean perimetralmente se encuentran descosidos. Esto sí se propone consolidarlo, ya que de no hacerlo por el tipo de uso de la obra, podría desprenderse más y producir otro tipo de daños. Se propone consolidar mediante costura, realizando un punto y utilizando un hilo similar al original.

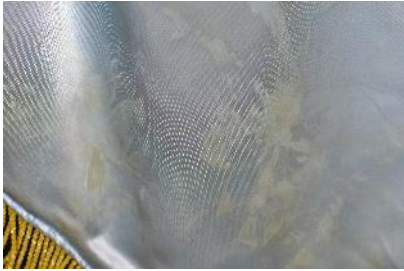
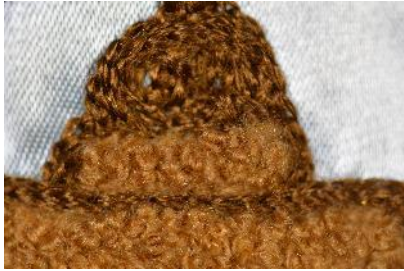
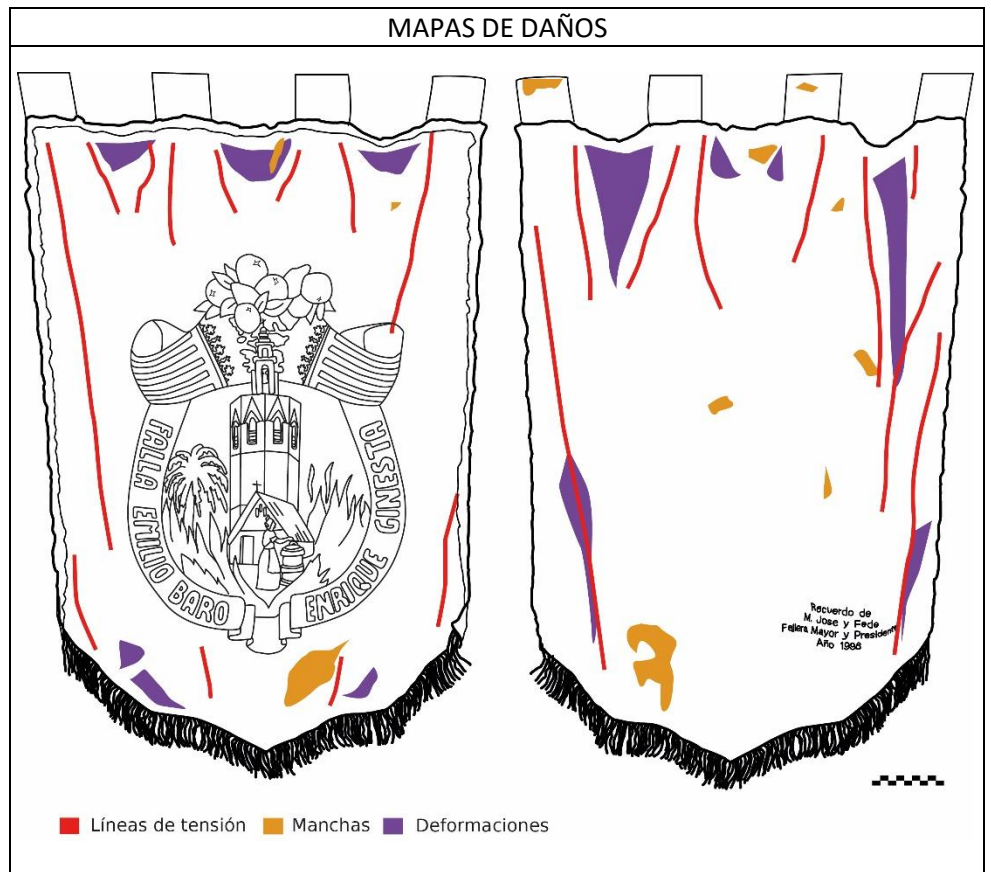
PIEZA Nº 3

DATOS GENERALES	
Nombre	Estandarte comisión adulta
Catalogación	ES-ADU-N
Clasificación genérica	Insignia civil
Objeto/Documento	Estandarte
Material/Soporte	Rayón de viscosa, diferentes fibras sintéticas
Técnica	Raso bordado
Dimensiones	88,5 cm x 68 cm
Lugar producción	Valencia
Datación	1996
Propietario	Falla Poeta Emilio Baró Enrique Ginesta
Descripción	Estandarte con motivos bordados que representa el escudo de la falla, siendo este el símbolo representativo de esta.
ESTADO DE CONSERVACIÓN	
Óptimo. Presenta tensiones y deformaciones a causa de la forma de presentación y uso. También, alguna mancha localizada, así como algunos rotos y abrasiones puntuales.

DETALLES	
MANCHAS	BORDADO

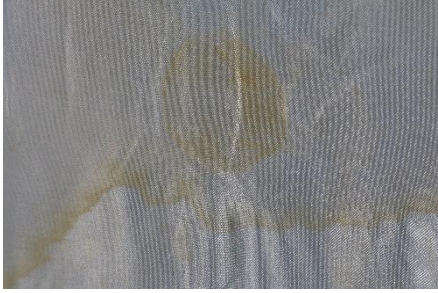
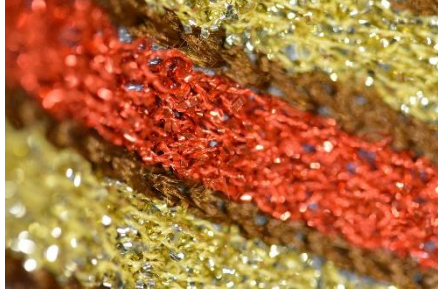
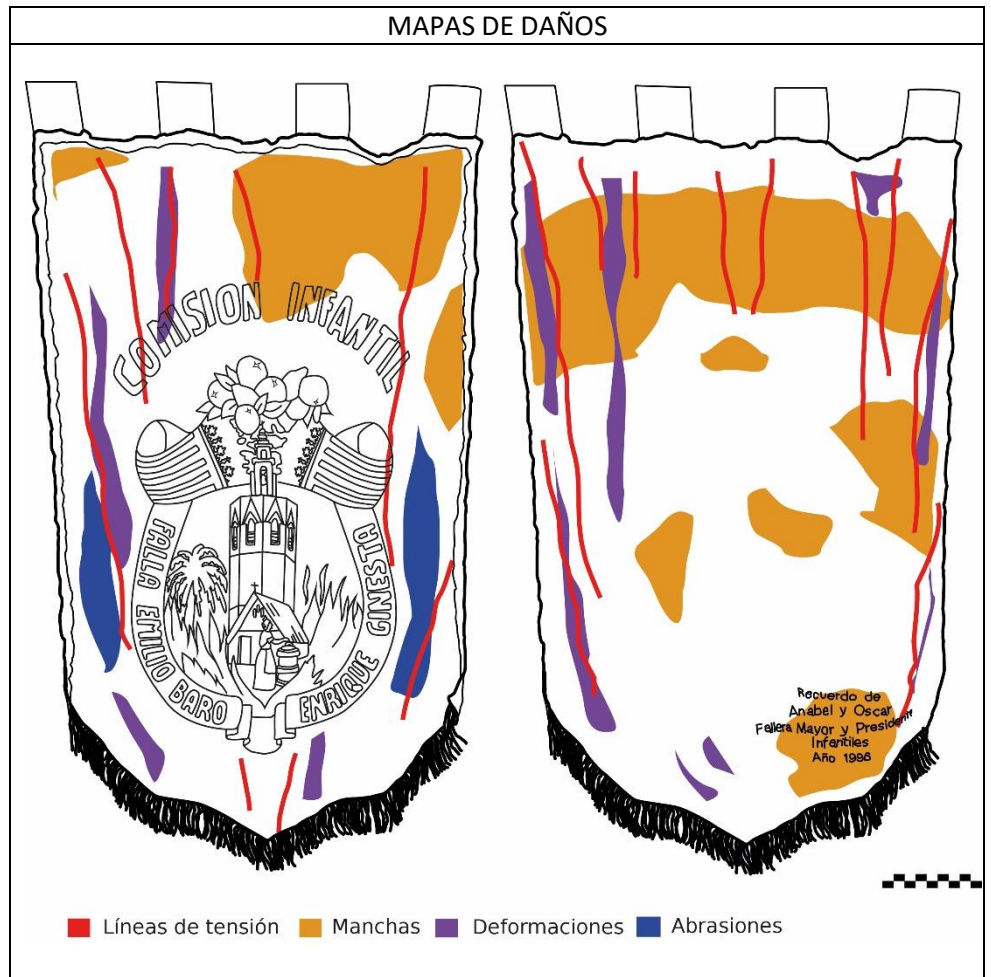
PIEZA Nº 4

DATOS GENERALES	
Nombre	Estandarte comisión infantil
Catalogación	ES-INF-N
Clasificación genérica	Insignia civil
Objeto/Documento	Estandarte
Material/Soporte	Rayón de viscosa, diferentes fibras sintéticas
Técnica	Raso bordado
Dimensiones	69,4 cm x 45 cm
Lugar producción	Valencia
Datación	1996
Propietario	Falla Poeta Emilio Baró Enrique Ginesta
Descripción	Estandarte con motivos bordados que representa el escudo de la falla, siendo este el símbolo representativo de esta.
ESTADO DE CONSERVACIÓN	
Óptimo. Presenta tensiones y deformaciones a causa de la forma de presentación y uso. También, machas de humedad que han provocado grandes cercos sobre todo en el anverso de la obra, así como algunos rotos puntuales.

DETALLES	
MANCHAS CERCOS	BORDADO

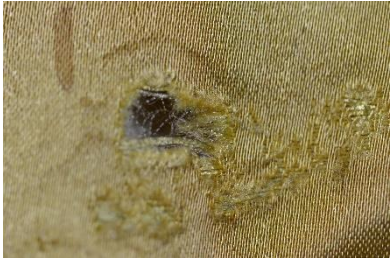
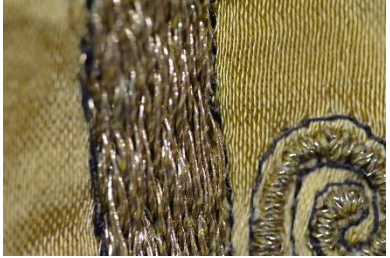
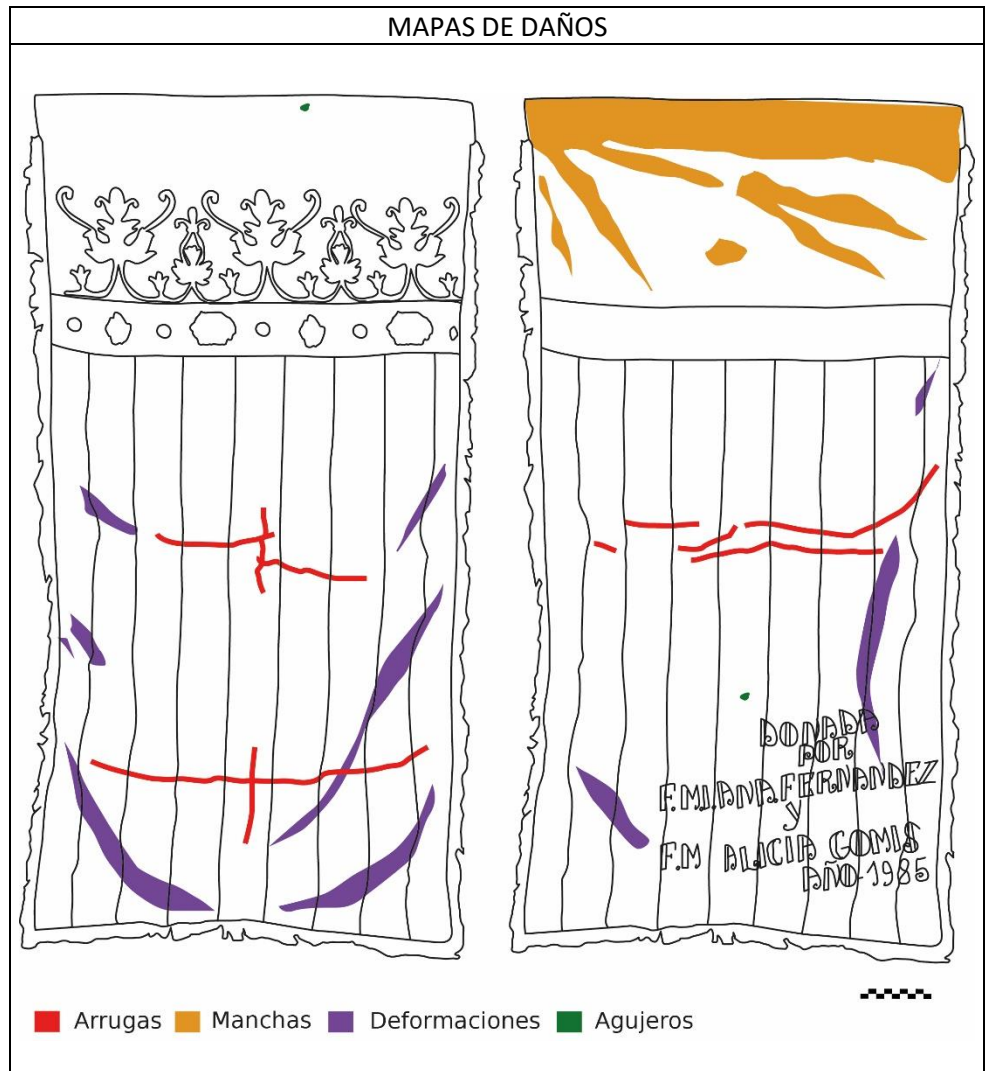
PIEZA Nº 5

DATOS GENERALES	
Nombre	Real Senyera
Catalogación	SY-A
Clasificación genérica	Insignia civil
Objeto/Documento	Bandera
Material/Soporte	Rayón de viscosa, diferentes fibras sintéticas
Técnica	Raso bordado
Dimensiones	112,5 cm x 59,5 cm
Lugar producción	Valencia
Datación	1985
Propietario	Falla Poeta Emilio Baró Enrique Ginesta
Descripción	Estandarte que representa la Real Senyera siendo esta el símbolo de la Comunidad Valenciana.
ESTADO DE CONSERVACIÓN	
Óptimo. Presenta tensiones y deformaciones a causa de la forma de presentación, uso y almacenaje. También, alguna mancha localizada, así como algunos rotos puntuales.

DETALLES	
ROTO	BORDADO

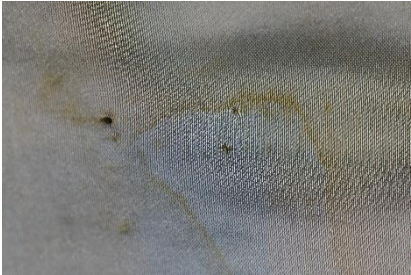
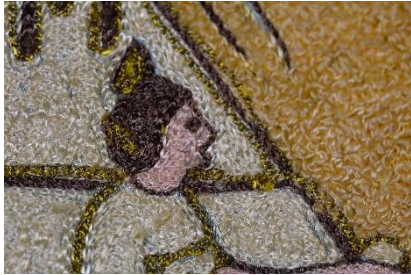
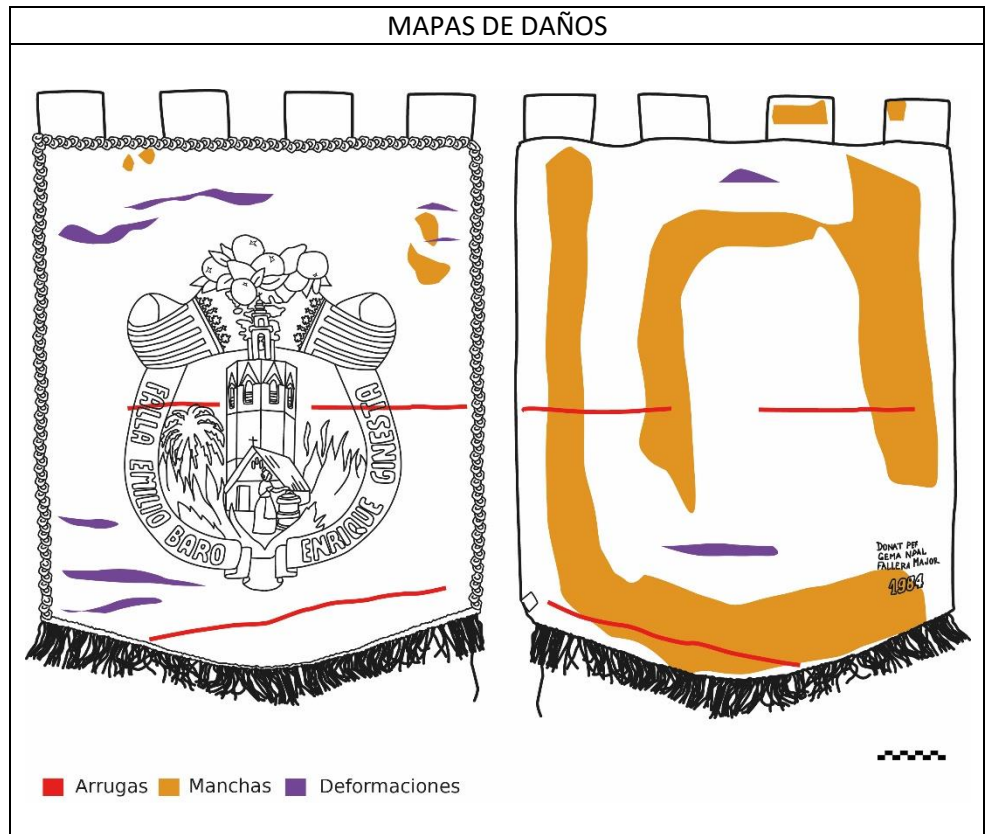
DATOS GENERALES	
Nombre	Estandarte comisión adulta
Catalogación	ES-ADU-A
Clasificación genérica	Insignia civil
Objeto/Documento	Estandarte
Material/Soporte	Rayón de viscosa
Técnica	Raso bordado
Dimensiones	83,5 cm x 64,7 cm
Lugar producción	Valencia
Datación	1984
Propietario	Falla Poeta Emilio Baró Enrique Ginesta
Descripción	Estandarte con motivos bordados que representa el escudo de la falla, siendo este el símbolo representativo de esta.
ESTADO DE CONSERVACIÓN	
Óptimo. Presenta un amarilleamiento generalizado por el anverso de la obra debido a la forma de exposición en la que se ha encontrado, deformaciones a causa de la forma de presentación, uso y almacenaje. También, alguna mancha localizada, así como algunos rotos puntuales.

DETALLES	
MANCHA	BORDADO

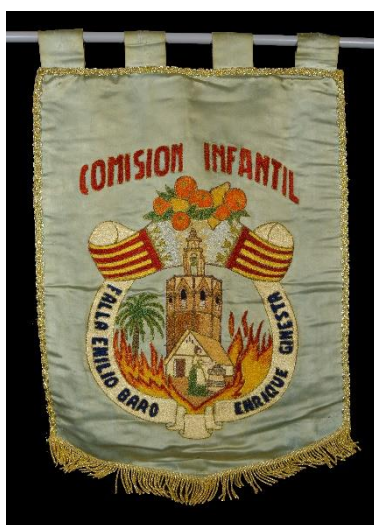
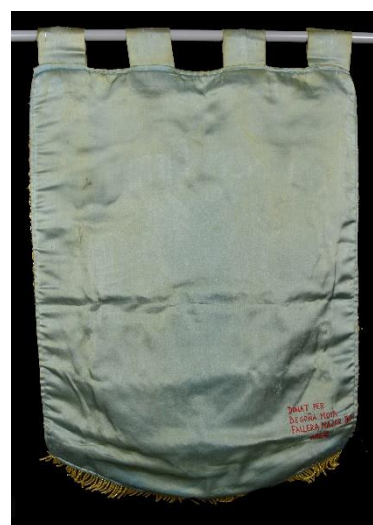
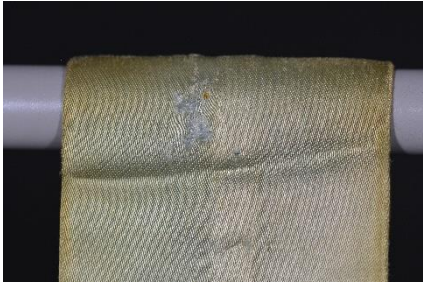
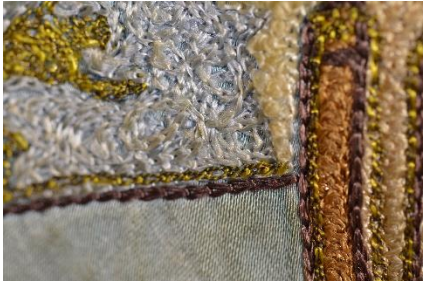
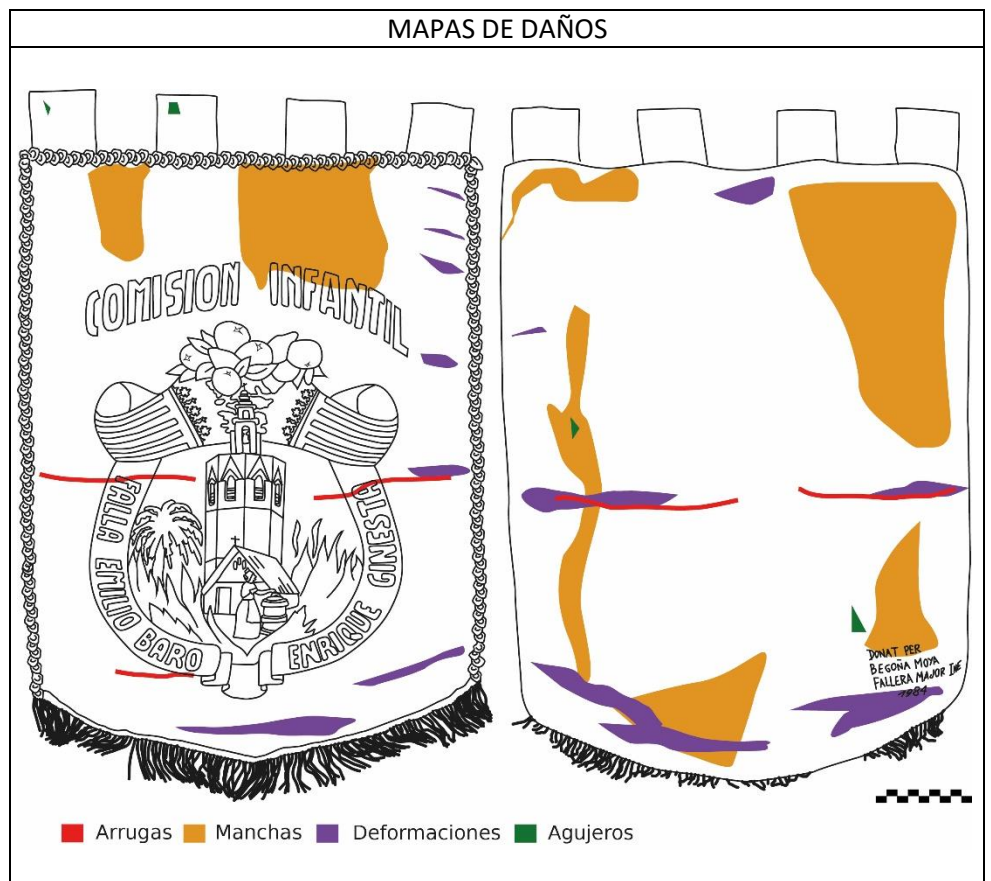
## PIEZA Nº 6

Nombre	Estandarte comisión infantil
Catalogación	ES-INF-A
Clasificación genérica	Insignia civil
Objeto/Documento	Estandarte
Material/Soporte	Rayón de viscosa
Técnica	Raso bordado
Dimensiones	65,5 cm x 46,3 cm
Lugar producción	Valencia
Datación	1984
Propietario	Falla Poeta Emilio Baró Enrique Ginesta
Descripción	Estandarte con motivos bordados que representa el escudo de la falla, siendo este el símbolo representativo de esta.

DETALLES	
ROTO	BORDADO

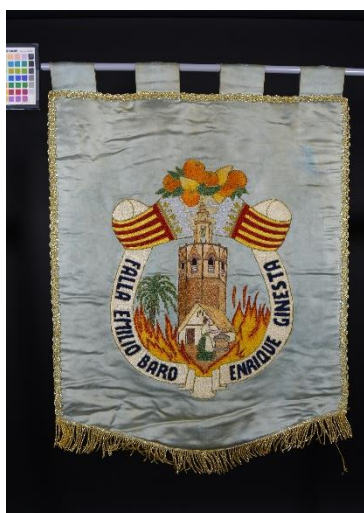
Cabe destacar que el estado de todas las piezas es óptimo. Los daños presentes en ellas son a causa del uso y del inadecuado sistema de almacenaje y exposición. Todas ellas presentan amarilleamiento y pérdida de color. En el caso de las piezas ES-INF-A y ES-ADU-A es más notable en el anverso de la obra (imagen 21), ya que estas estuvieron expuestas al deterioro de la luz durante un tiempo determinado. Además, el sistema de exposición provocó que afectara más a esta parte de las piezas. No solo esto si no que todas las obras presentan también deformaciones y arrugas (imagen 22), así como roturas, agujeros y manchas localizadas (imagen 23).

**Imagen 21.** Fotografía del anverso de la pieza ES-ADU-A.

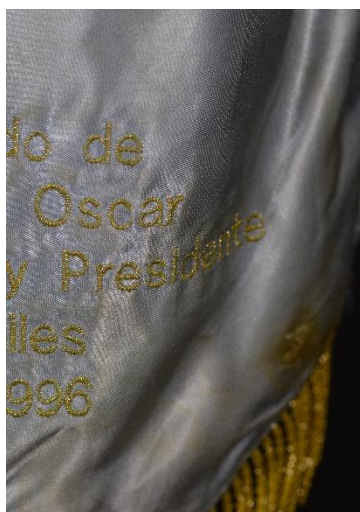
**Imagen 22.** Detalle del reverso de la pieza ES-INF-N.

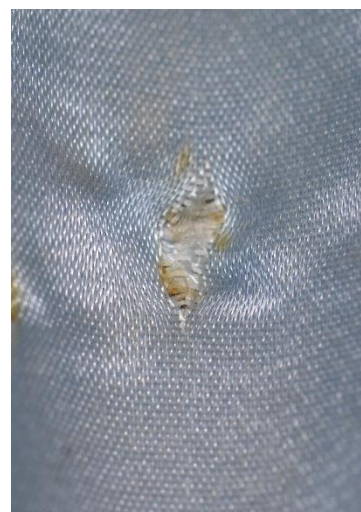
**Imagen 23.** Detalle del anverso de la pieza ES-INF-N.
