ESTUDIO DEL ESTADO DE CONSERVACIÓN DE LA PINTURA MURAL CONTEMPORÁNEA “XÀTIVA, 1563”, REALIZADA POR EL MURALISTA VALENCIANO TONI ESPINAR

Presentado por Alexandra Ramona Badica
Tutor/a: Mercedes Sánchez Pons

Facultad de Bellas Artes de San Carles
Grado en Conservación y Restauración de Bienes Culturales
Curso 2018-2019

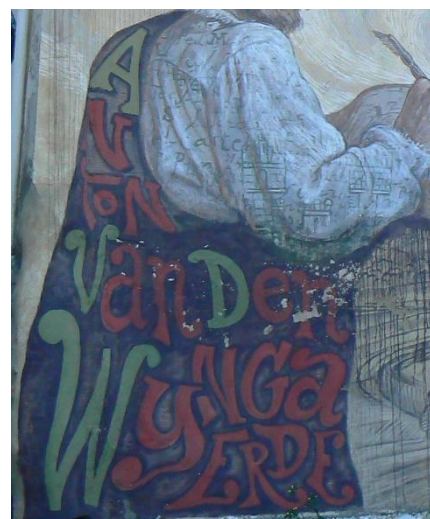
Fig. 27. Detalle del estado actual (2019) de la obra después de las intervenciones anteriores. (muro norte).

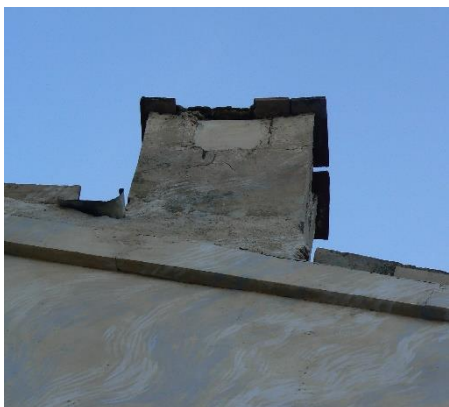
- Pared norte: en la parte superior destaca una gran fisura horizontal de unos 4m aproximadamente de largo, con pérdida de la preparación, el cual parece provocada por la existencia de una viga de madera (ver Fig. 34). También se ve una grieta vertical de unos 2 m en la parte izquierda de la pintura que parte de la anterior, con recorrido irregular. Hay además en esa zona una bajante pluvial. Se encuentran asimismo pequeñas fisuras repartidas por toda la superficie, sobre todo en las zonas en donde hay irregularidades y en la zona de la chimenea (ver Fig. 35).

Fig. 34. Detalle de la pérdida en la zona de la viga de madera (muro norte).

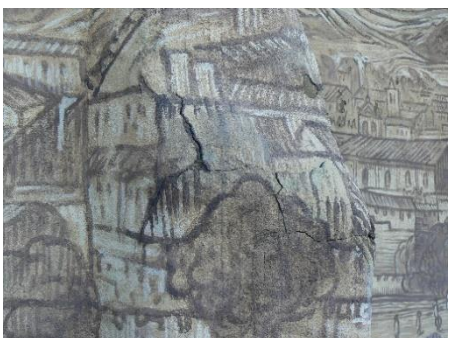
Fig. 35. Detalle de la chimenea donde se muestran las fisuras que presenta (muro norte).

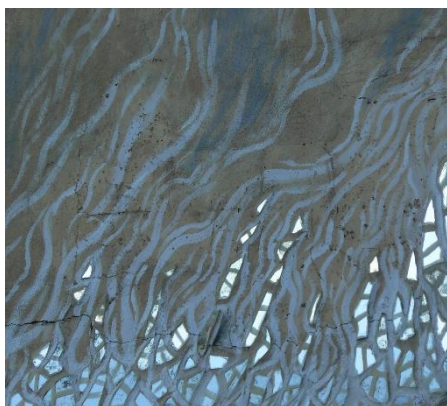
Fig. 36. Fisura en la parte baja del muro norte en donde se ha producido un levantamiento (muro norte).

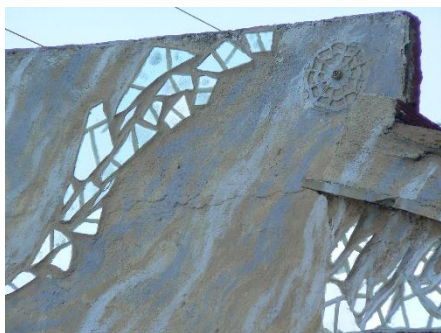
- Pared oeste: destacan las pequeñas fisuras producidas en gran parte de la superficie, las cuales parecen seguir el sentido de los ladrillos cerámicos con juntas amortiguadas (ver Fig. 37). Cuenta con otras grietas en zonas puntuales en donde hay irregularidades en la superficie, juntas en la pared o vigas de madera que forman parte del soporte. Se distingue una fisura importante en la parte inferior izquierda, la cual deja al descubierto el soporte de ladrillos de cerámica (ver Fig. 39). Se cree que se puede deber al impacto de algún tipo de objeto contra el muro. También podría tratarse simplemente de un levantamiento de la

Fig. 37. Detalle de las fisuras producidas en el sentido de los ladrillos cerámicos.

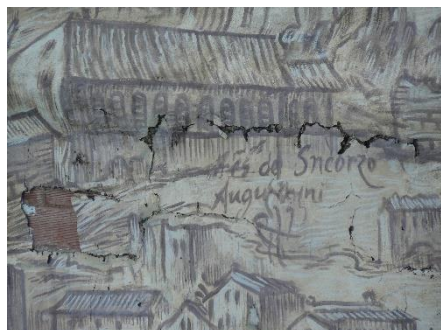
Fig. 38. Detalle de grieta (muro oeste).

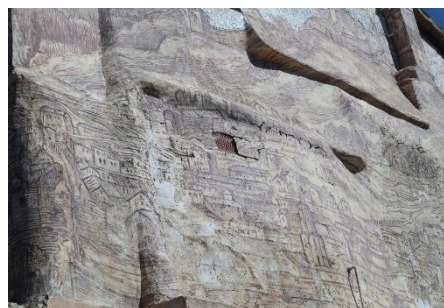
Los abolsamientos se forman por falta de adhesión entre las distintas capas de morteros y entre estos y el muro, localizados especialmente en zonas que presentan grietas y fisuras, y muy generalizados en todas las zonas inferiores de los muros. Esa falta de adhesión en algunos casos puede ocasionar desprendimiento, como se ha producido en una zona puntual del muro oeste (ver Fig. 40).

Fig. 40. Detalle de la irregularidad que presenta el muro oeste con vista desde abajo.

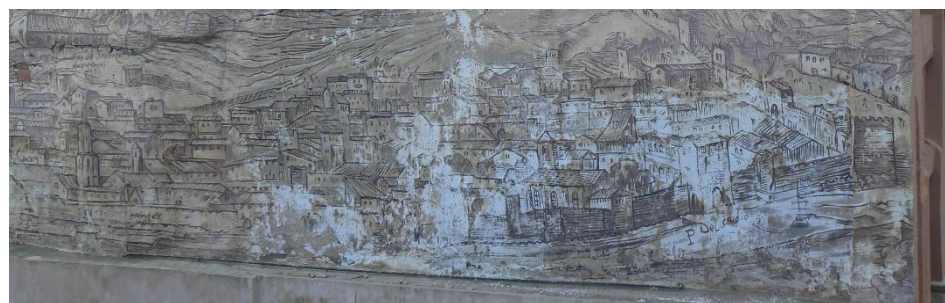
Tal y como se ha mencionado en los apartados anteriores, debido a las humedades y a los cambios bruscos de humedad y temperatura, se ha producido la aparición de sales solubles de color blanco, depositadas sobre la superficie. Dichas sales han dejado una superficie pictórica disgregada y pulverulenta. Se encuentran sobre todo en la fachada oeste (en la parte inferior), ya que es la que recibe la radiación solar directa y soporta esos cambios bruscos de temperatura. (ver Fig. 41)

Fig. 41. Zona del mural con presencia de eflorescencias salinas.

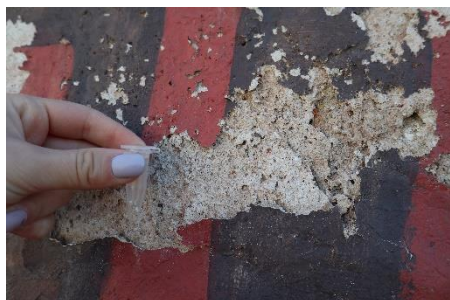
Fig. 42. Recogida de muestra de sales para posterior análisis (muro norte).

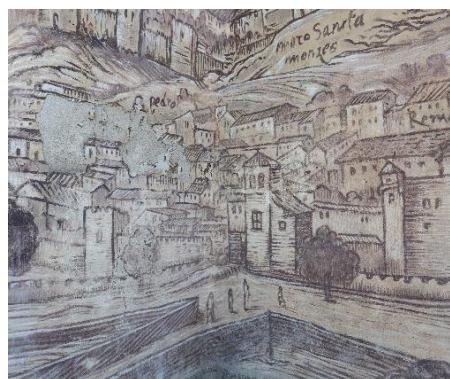
Fig. 43. Detalle de abrasión en zona de eflorescencias salinas (muro norte).

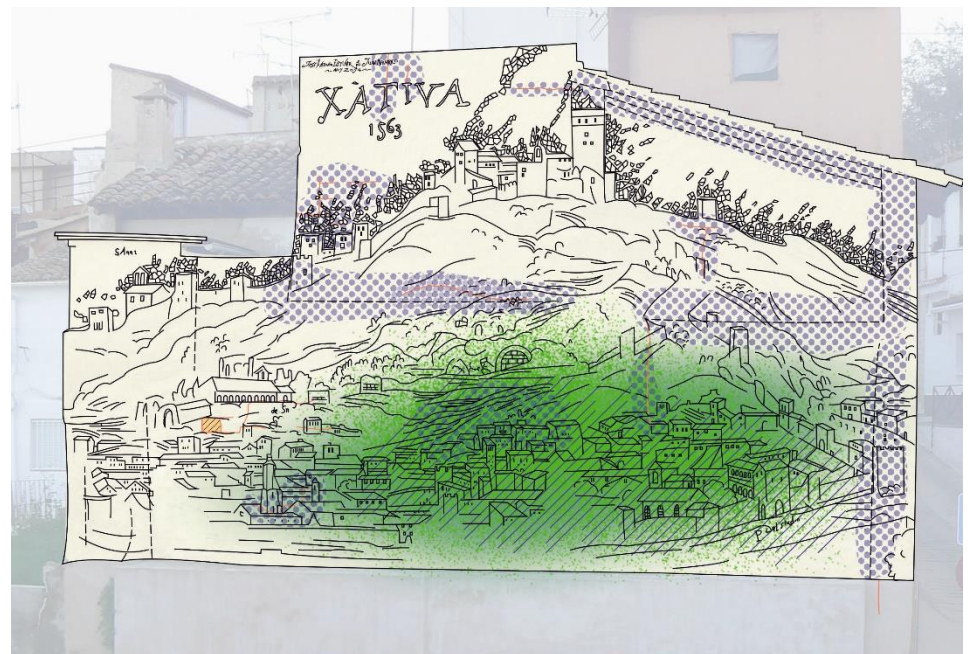
Fig. 44. Croquis de daños del muro oeste.

- Fisuras y grietas
- Abolsamientos
- Faltantes matéricos
- Sales
- Disgregación
