ESTUDI TÈCNIC I PROPOSTA D'INTERVENCIÓ DE LES VIDRIERES DE LA BASÍLICA MENOR DE SANT JAUME D'ALGEMESÍ.

Presentat per Bernat Ferragud Sanchis
Tutora: Maria Antonia Zalbidea Muñoz

Facultat de Belles Arts de Sant Carles
Grau en Conservació i Restauració de Bens Culturals
Curso 2018-2019

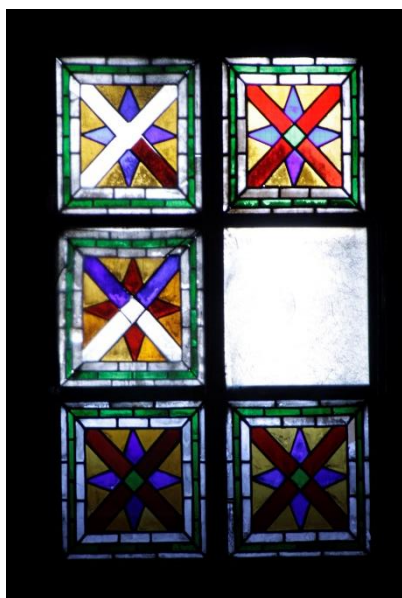
Fig. 11. Un dels vitralls en molt mal estat.

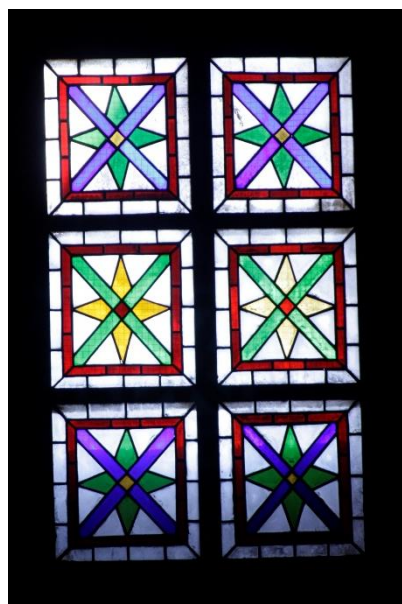
Fig. 12. Vitrall en molt bon estat.

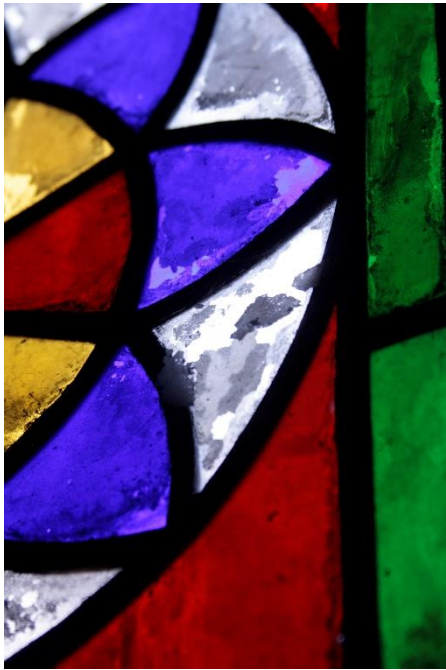
Fig. 13. Detall de brutícia adherida als vidres.

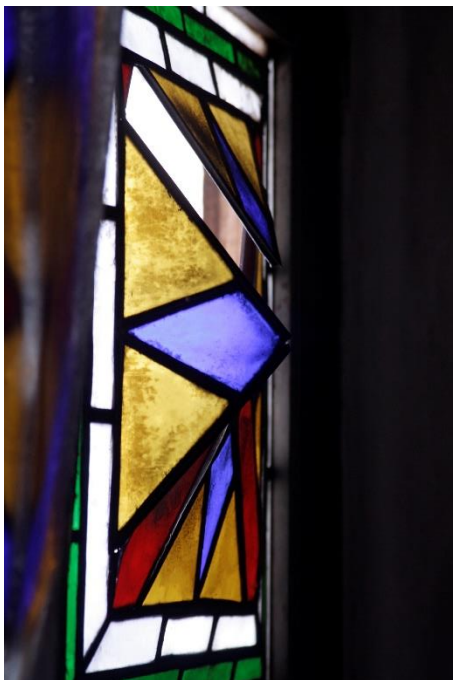
Fig. 14. Detall de bombament, que ha causat el despreniment de alguns vidres.

- Bombament de la xarxa de plom. La tècnica amb la que estan realitzats els vitralls és la tradicional amb unió dels diferents vidres amb vergues de plom soldades entre elles. El plom és un element metàl·lic dúctil, pesat, mal·leable, resistent a la corrosió i molt tou, el que produeix una de les patologies més importants: bombaments en els panells deguts a pressions ambientals i a altes temperatures. Per evitar al màxim aquests bombaments, els vitralls estan formats per diferents panells de mesures reduïdes i a més es reforcen amb tirants metàl·lics que subjecten els panells als marcs. En alguns casos els bombaments són tan grans que el vidre està desplaçat de les ranures dels ploms.

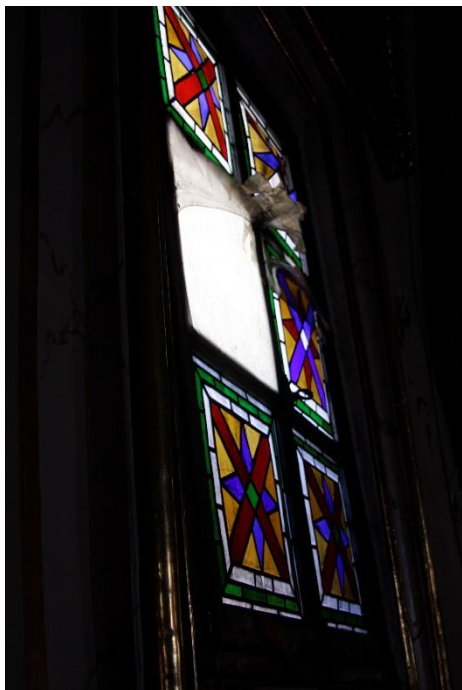
Fig. 15 Segellat amb plàstics d'un panell perdut.

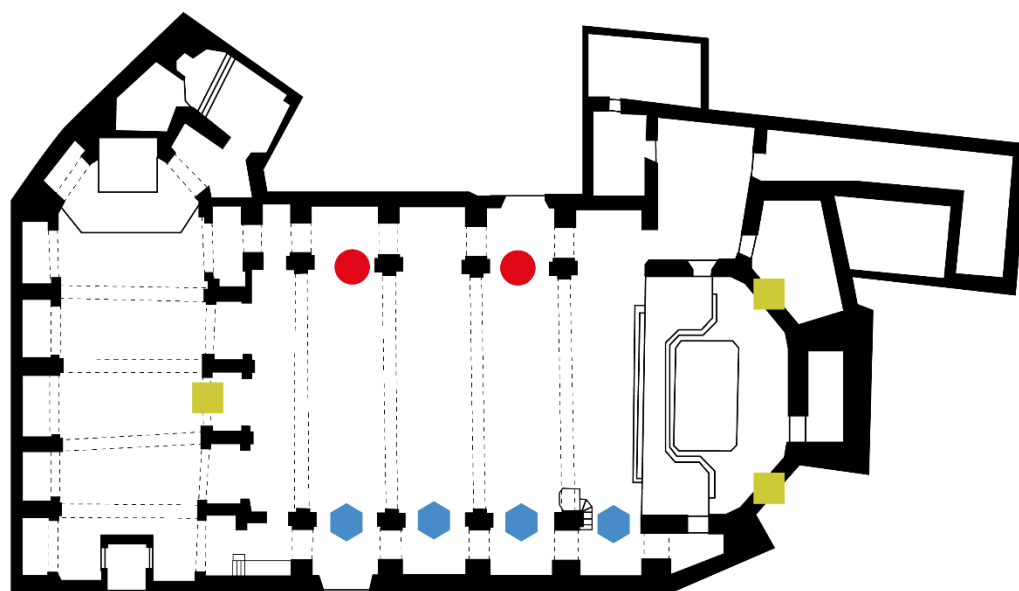
- **Grup 2.** Dins d'aquest grup es troben els vitralls col·locats sobre les ventalles de finestres situades al costat esquerre de la nau central. Aquests vitralls es troben en un estat intermig, es a dir, tenen una necessitat de intervenció però no es troben en un estat de perill. Principalment els problemes que presenten són brutícia, alguna fractura de vidres i ploms, i lleugers bombaments.

- **Grup 3.** Aquest grup de vidrieres són les que es troben en pitjor estat i corren el risc de perdre's per complet. Els vitralls que es troben al costat dret de la nau central estan en un estat de pèrdua imminent. Es troben pèrdues importants tant de vidres com de la xarxa de ploms, bombaments exagerats i proteccions inadequades, encara que estes han permès que a dia de avui encara es conserven part dels vidres.

Fig 16. Planta de la Basílica de Sant Jaume, amb la ubicació dels vitralls agrupats per grups segons el seu estat de conservació

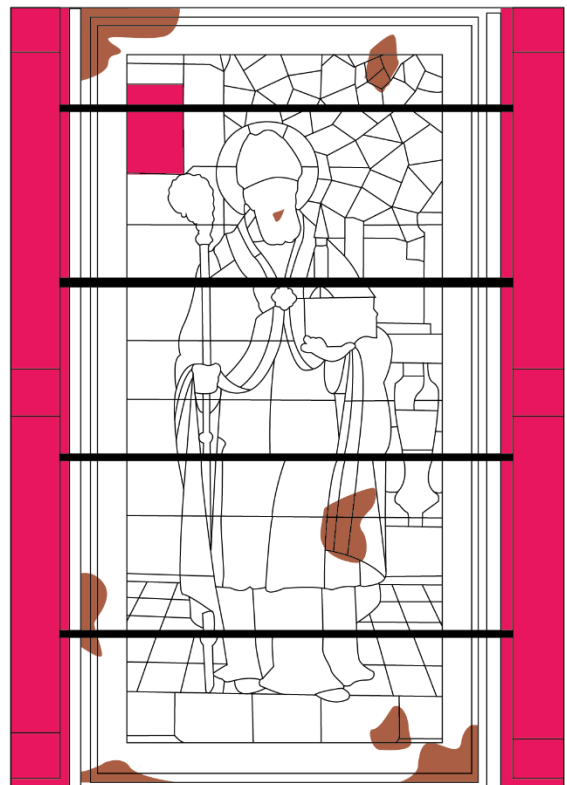
Fig. 17 Mapes de danys, vitralls grup 1.

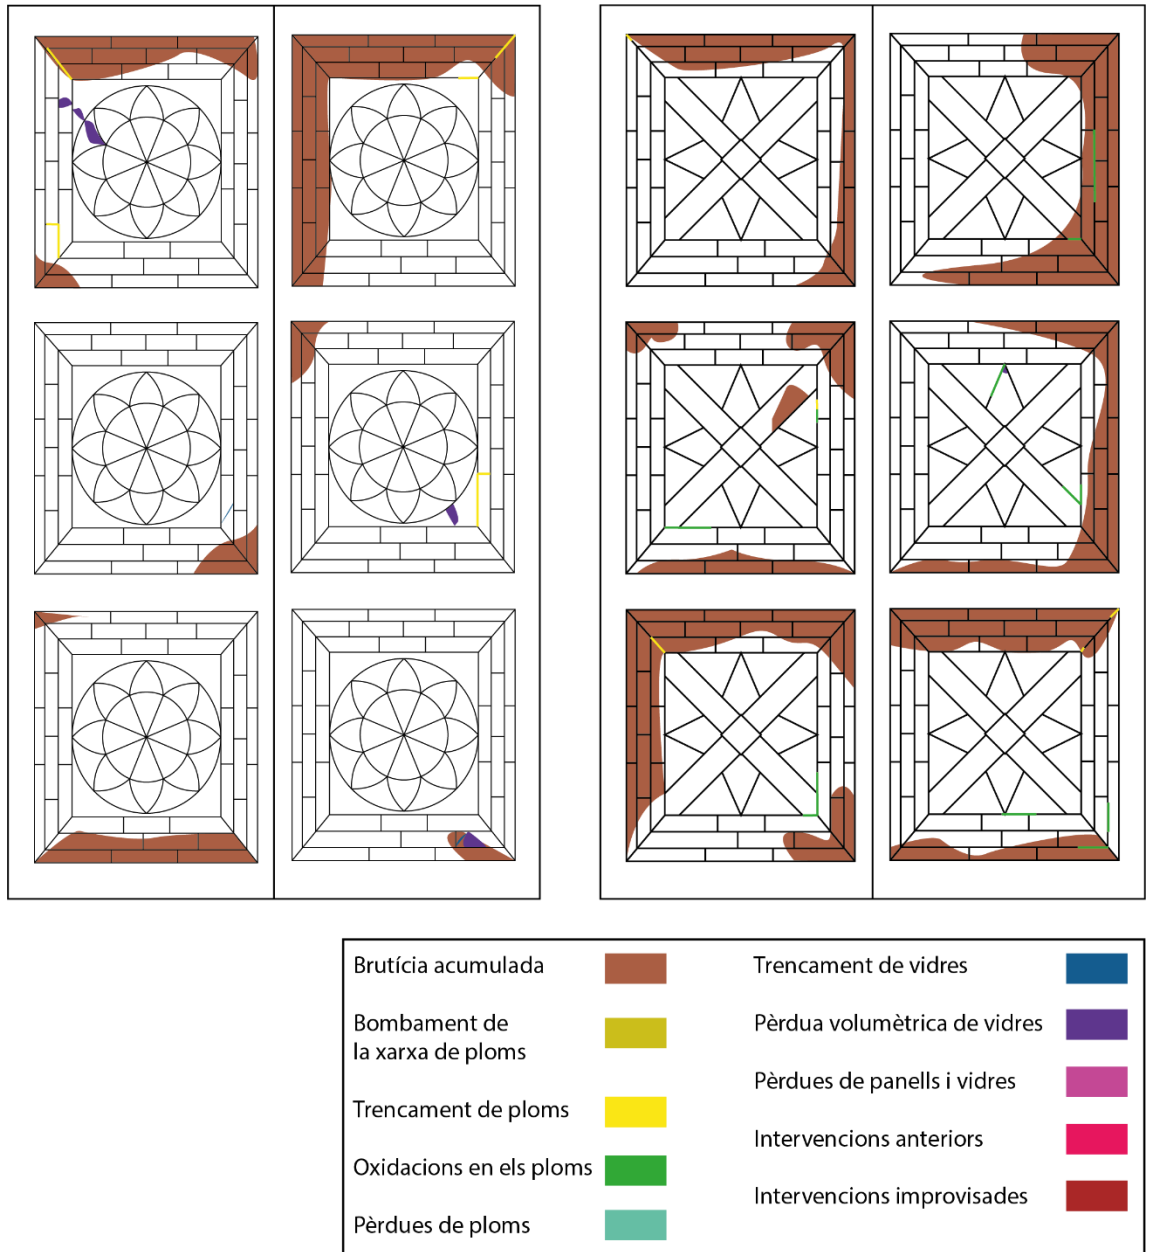
Fig. 18 Mapes de danys, vitralls grup 2.

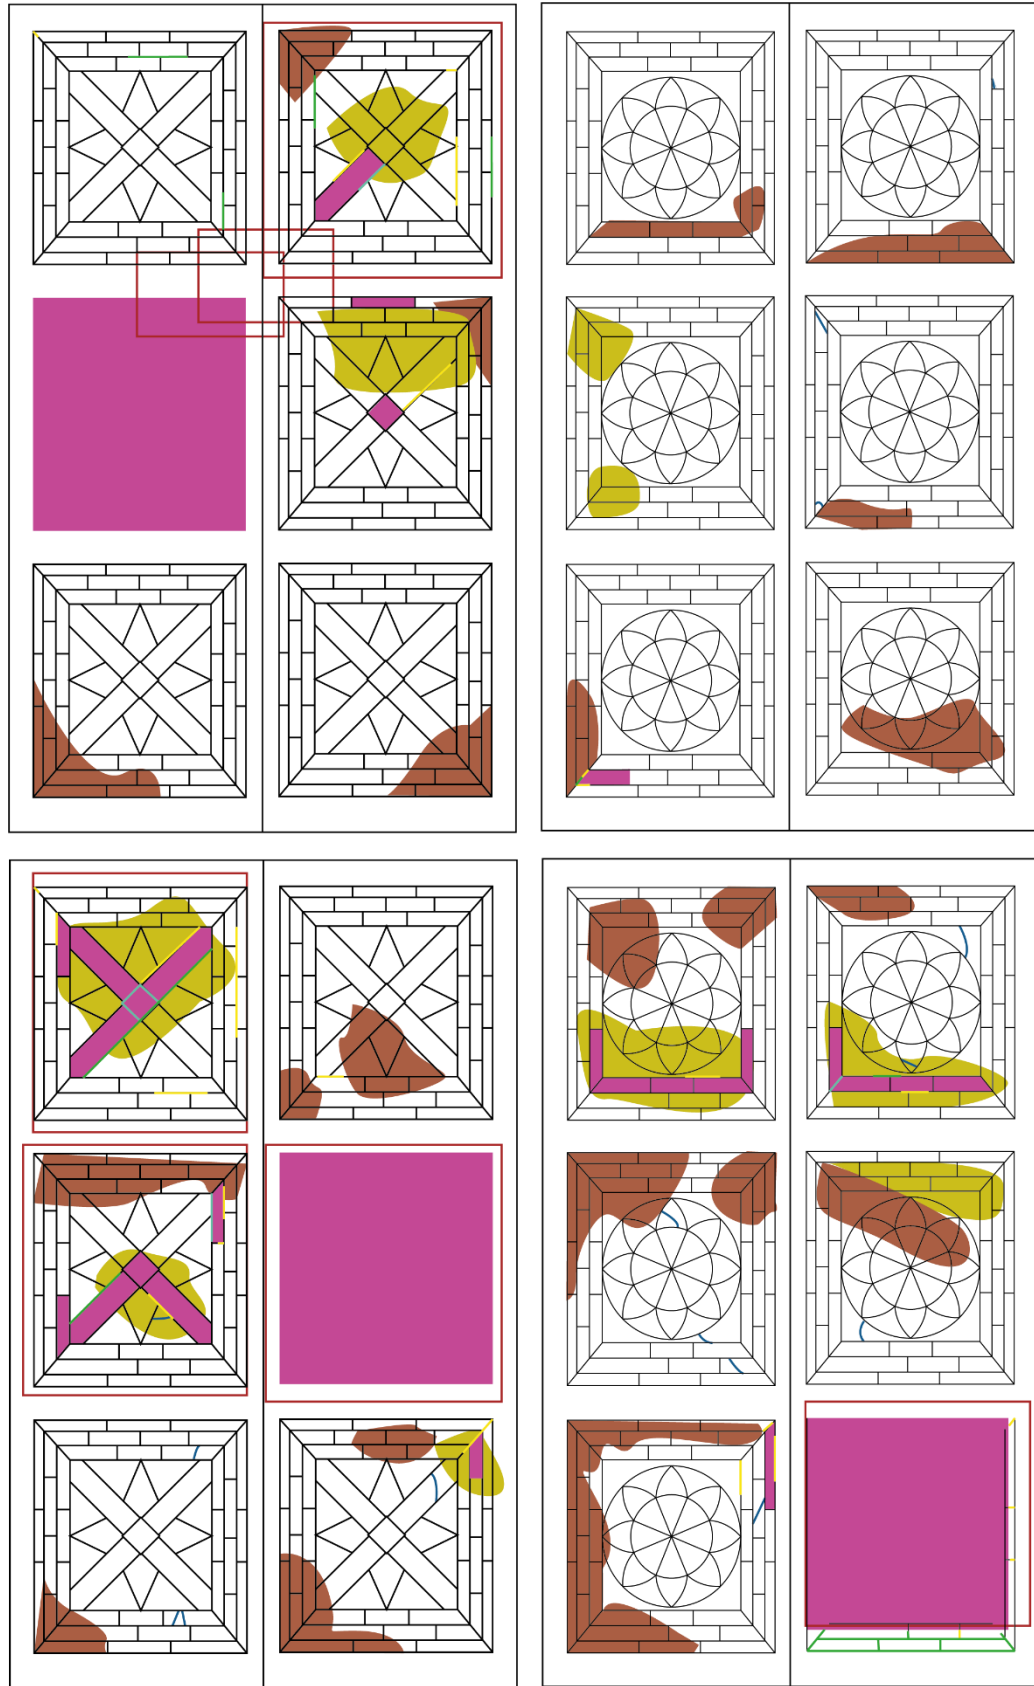
Fig. 19 Mapes de danys, vitralls grup 3 . .
