PROYECTO DE REHABILITACIÓN ESTRUCTURAL EDIFICIO INDUSTRIAL.

**TRABAJO FINAL DEL  
GRADO EN INGENIERIA MECANICA.**

**REALIZADO POR:**  
Jose Velasco Zorrilla

**FECHA:** Valencia, septiembre, 2019

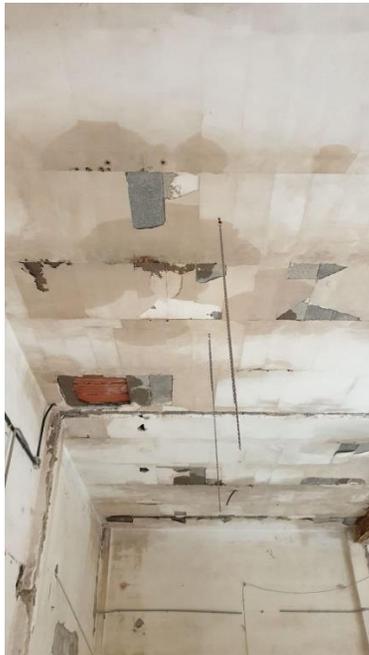
En la zona interior, se puede observar reparaciones parciales de un antiguo lucernario sin enlucir de yeso, algunos daños en el yeso por filtraciones, que han provocado su desprendimiento.

En la zona externa, se aprecian daños leves de la capa de compresión por estar a la intemperie debido al mal estado de la tela asfáltica que le sirve de cobertura.

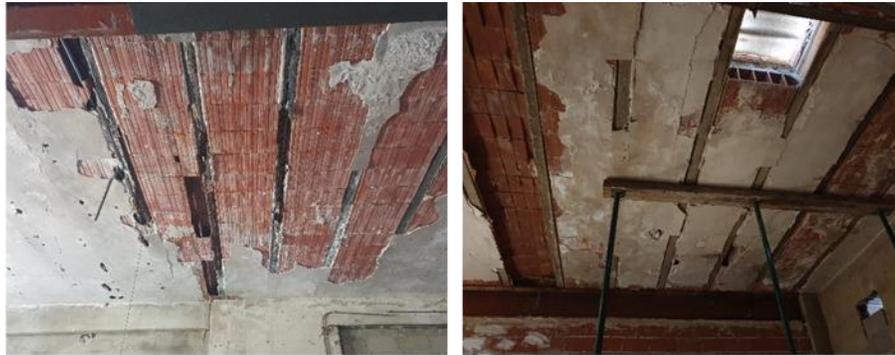
En la zona externa se observa una flecha excesiva en las zonas antes citadas, en la tela asfáltica son muy importantes las grietas a lo largo de toda la cubierta lo que permite a las aguas pluviales filtrarse por su interior, almacenándose en la zona más dañadas del forjado y acelerando su deterioro.

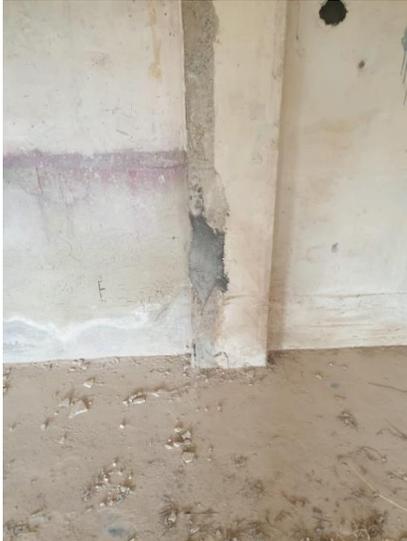
En la nave 1 encontramos el pilar nº22 que ha sido mal reparado tras el desprendimiento de parte del recubrimiento de la armadura.

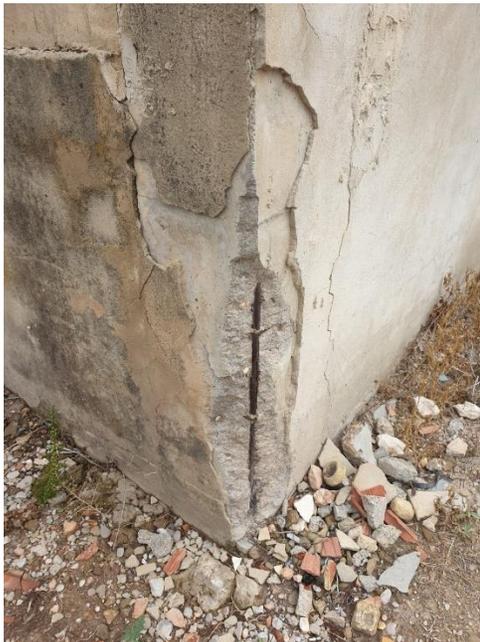
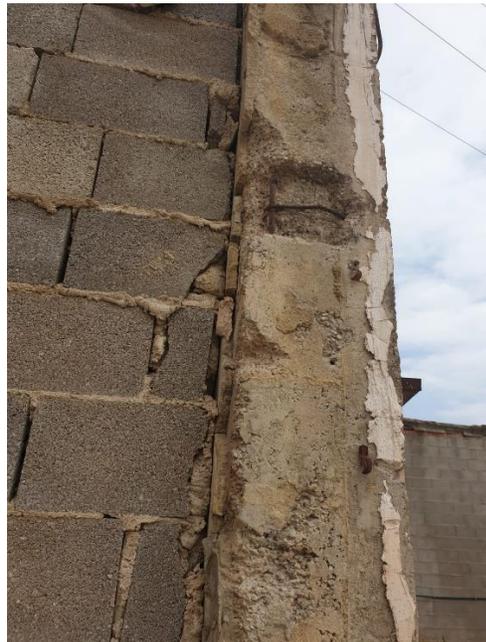
En la nave 2 los pilares nº 9 y 19 han perdido parte del recubrimiento en la cara exterior quedando a la descubierto la armadura la cual sufre de oxidación.

Reparación de los pilares que presentan afecciones del recubrimiento del hormigón y deterioro de la armadura.

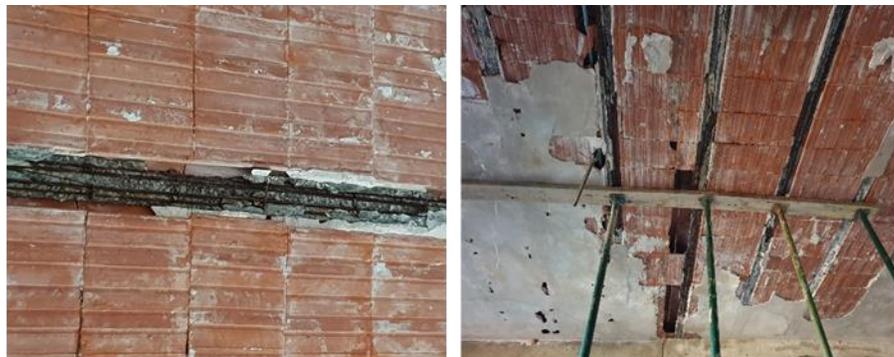
Encontramos varias zonas en las que las filtraciones han deteriorado las vigas de los forjados por lo que se repararán o serán sustituidas según la afección de estas.

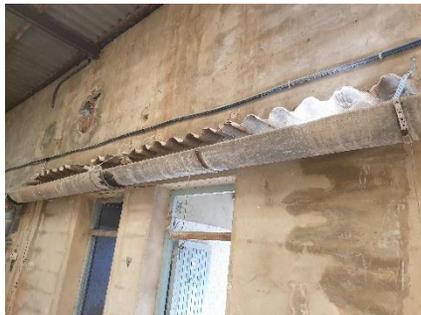
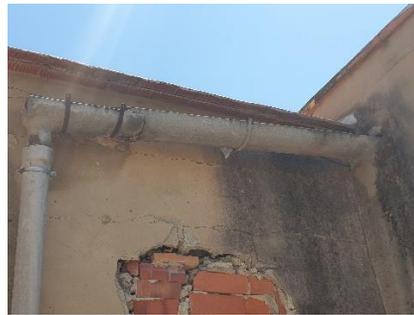
La nave 2 tiene instalado una serie de canalones de fibrocemento que se encuentran rotos y sin pendiente, ocasionando la acumulación de agua, de las bajantes solo podemos distinguir su conexión al canalón y por donde trascurría en su día.

Las actuales bajantes y los canalones encargados de recoger las aguas pluviales se encuentran deterioradas y están fabricadas en fibrocemento por lo que se dispondrá a su completa sustitución por otras de PVC. La demolición de las bajantes y canalones de fibrocemento según el “R.D. 396-2009” requiere un plan de trabajo específico. Acción Medioambiental.

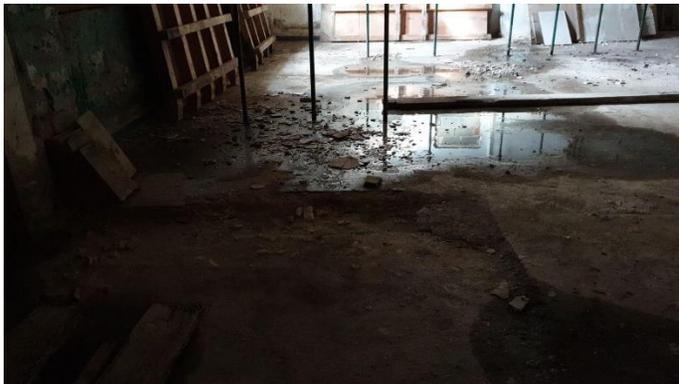
En el suelo se encuentran zonas deterioradas y con agujeros, así como unos antiguos railes para vagonetas que se usaron durante su periodo como nave dedicada a la cerámica.

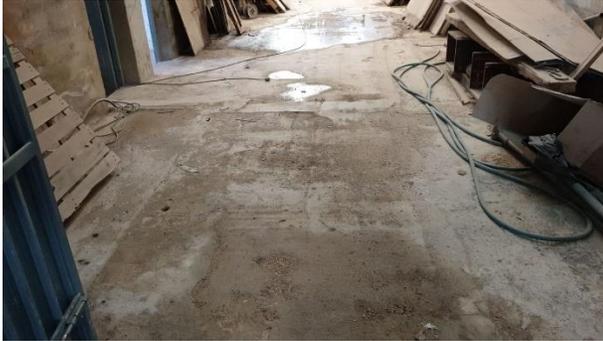
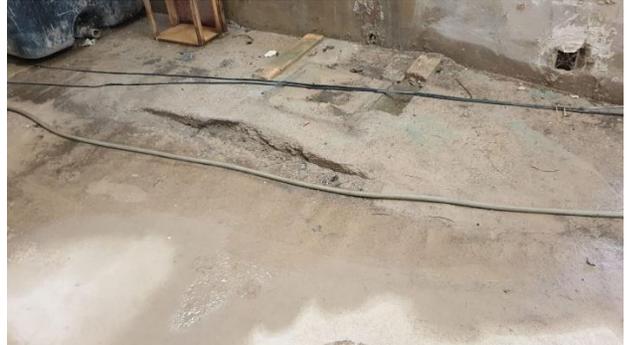
El suelo en esta zona está muy deteriorado con numerosos parches de reparación y rozas que fueron realizadas para diversas instalaciones.

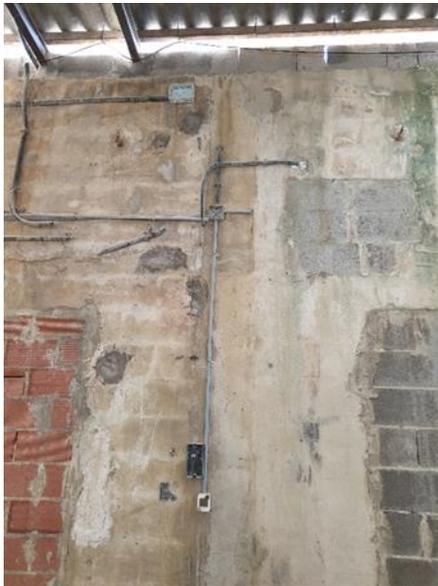
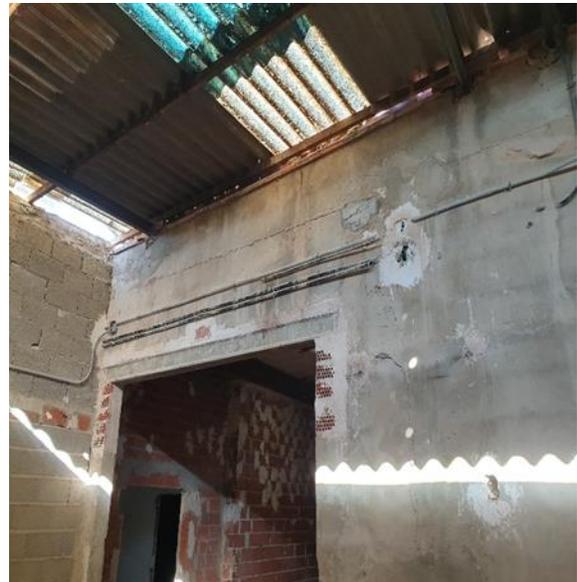
Tal como se ha comentado en el apartado 3.4 de carpintería, el edificio sufrió el saqueo de todo tipo de instalaciones, quedando en la actualidad tan solo los restos de las coberturas de la instalación eléctrica, así como la rotura de las paredes que las albergaban para su sustracción.
