ESTUDIO PREVIO DE UN EDIFICIO EN EL CASCO ANTIGUO DE VALENCIA, CALLE QUART Nº16 (VALENCIA).

Trabajo Fin de Máster
2018/2019
Máster Universitario en Conservación del
Patrimonio Arquitectónico
Escuela Técnica Superior de Arquitectura
Universitat Politècnica de València

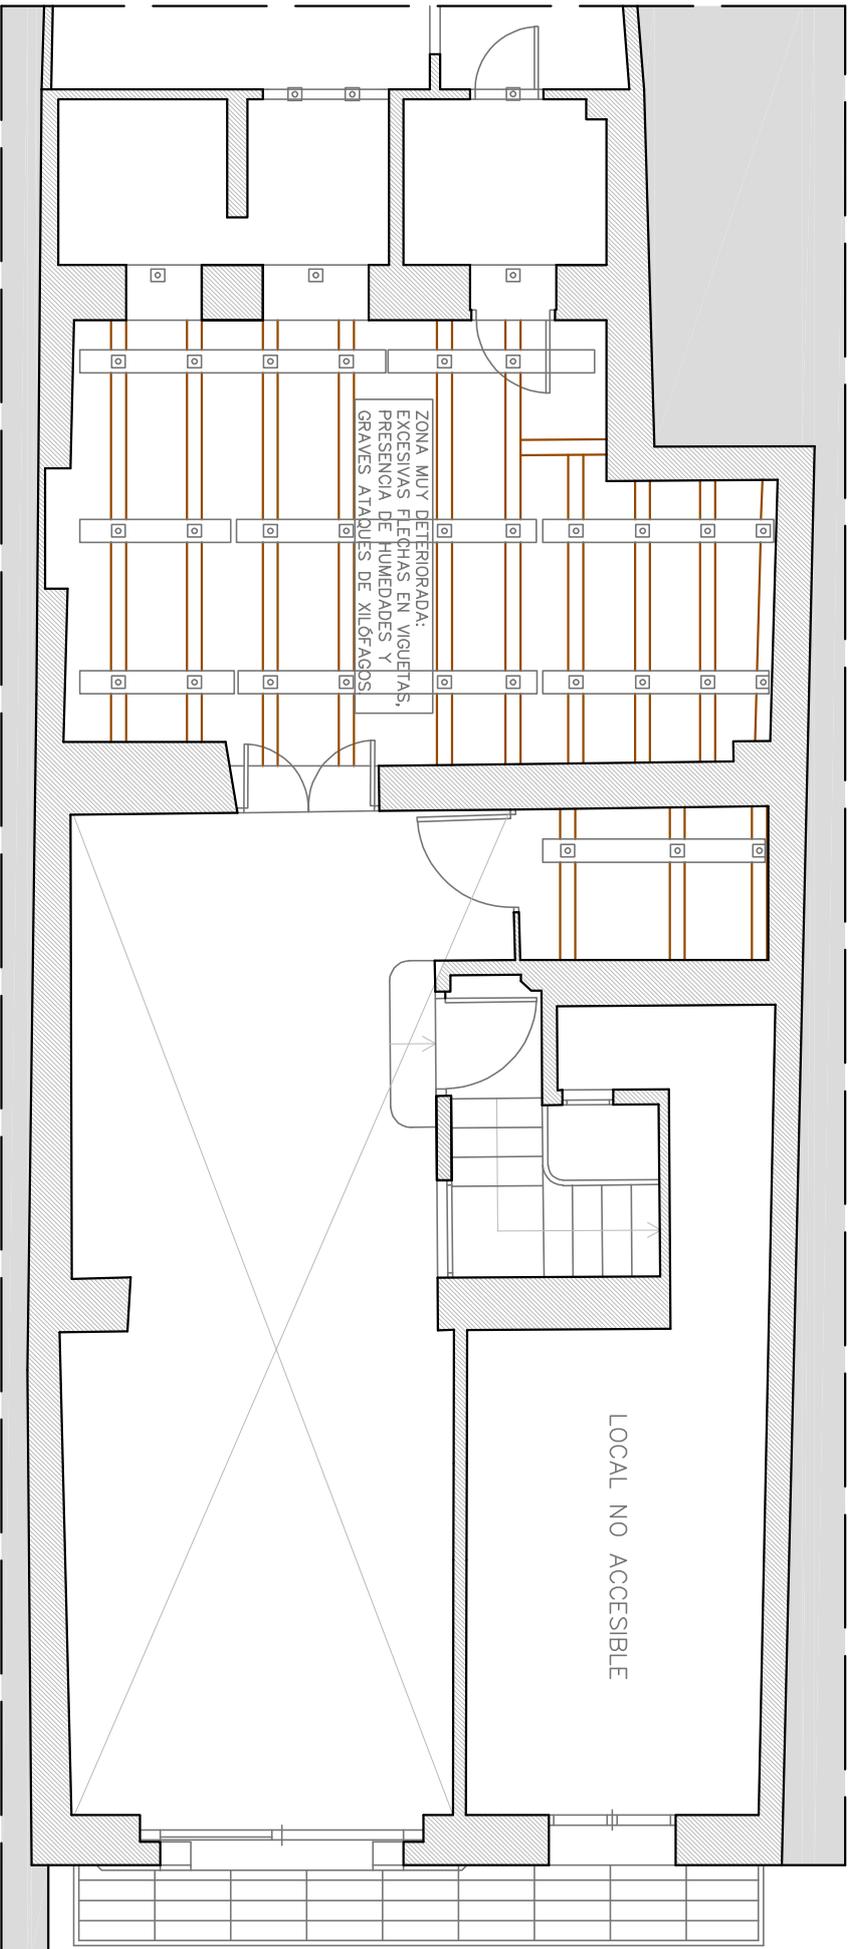
Lesiones
Vista cenital-Techos

ZONA MUY DETERIORADA:
EXCESIVAS FLECHAS EN VIGUETAS,
PRESENCIA DE HUMEDADES Y
GRAVES ATAQUES DE XILÓFAGOS

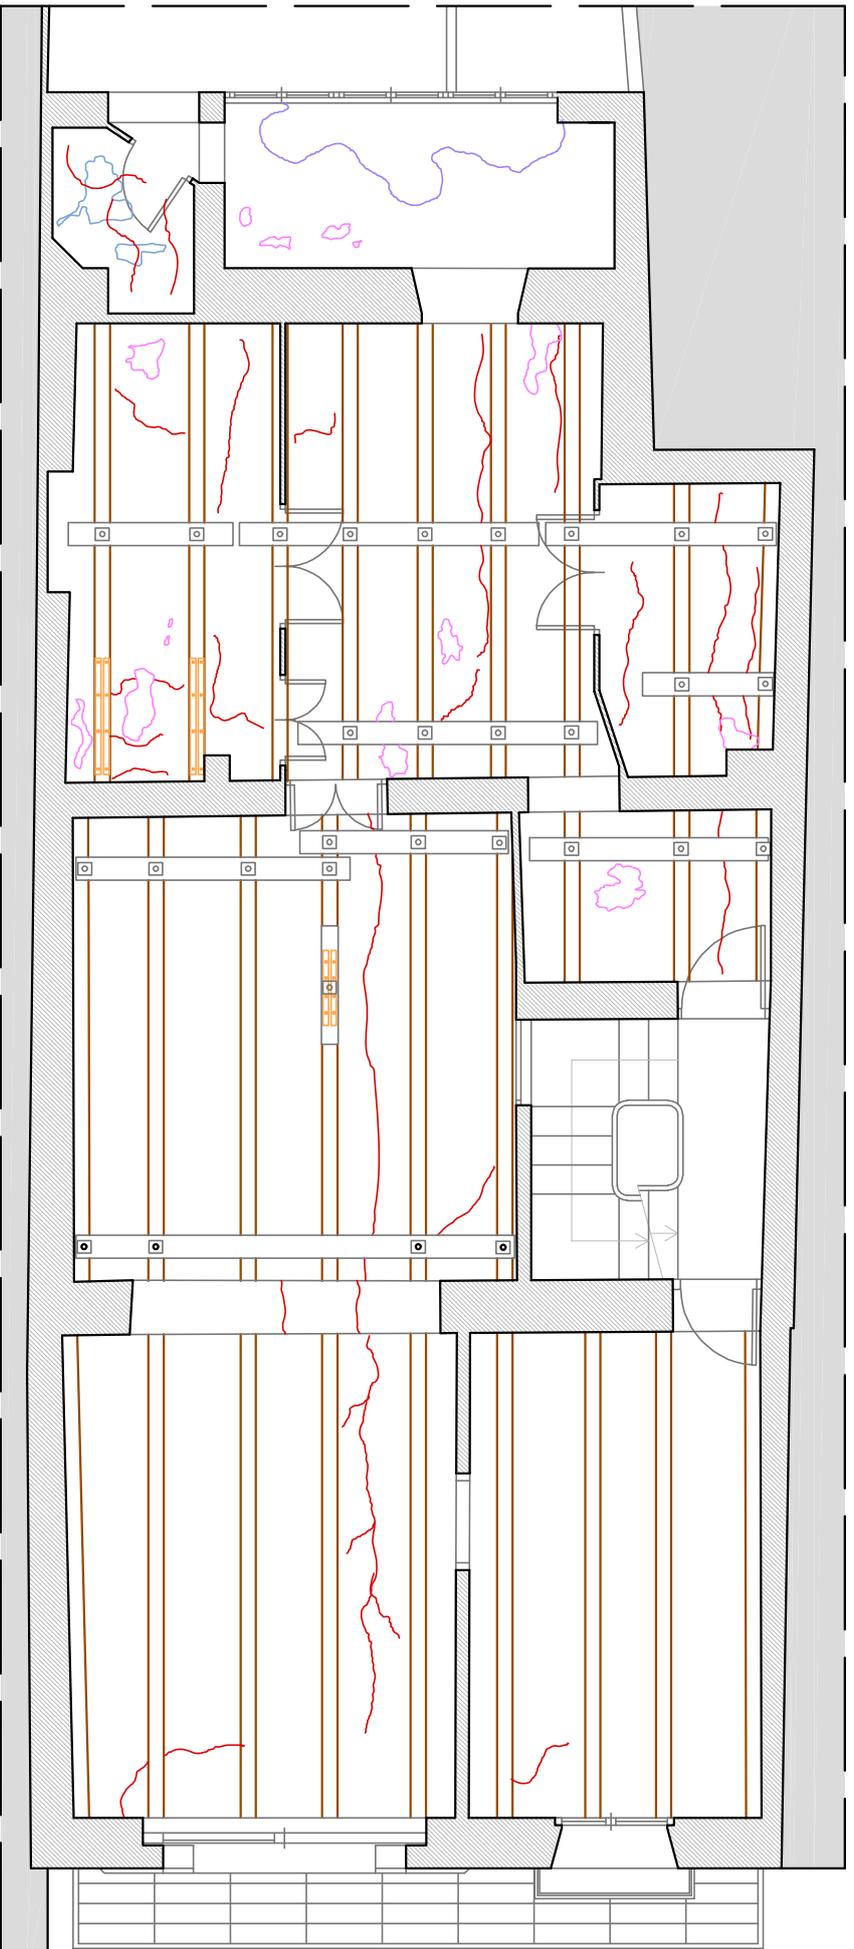
TFM
 Laura García-Conde
 Barceló
 C/Quart 16 (Valencia)
 Lesiones
 Vista cenital-Techos
 Planta Primera
 Esc. 1/75

- FISURAS
- MANCHAS DE HUMEDAD
- ROTURA DE FALSO TECHO
- APUNTALAMIENTO
- REFUERZOS METÁLICOS
- MOHO NEGRO POR HUMEDAD CONDENSACION
- DESCASCARILLADO PINTURA

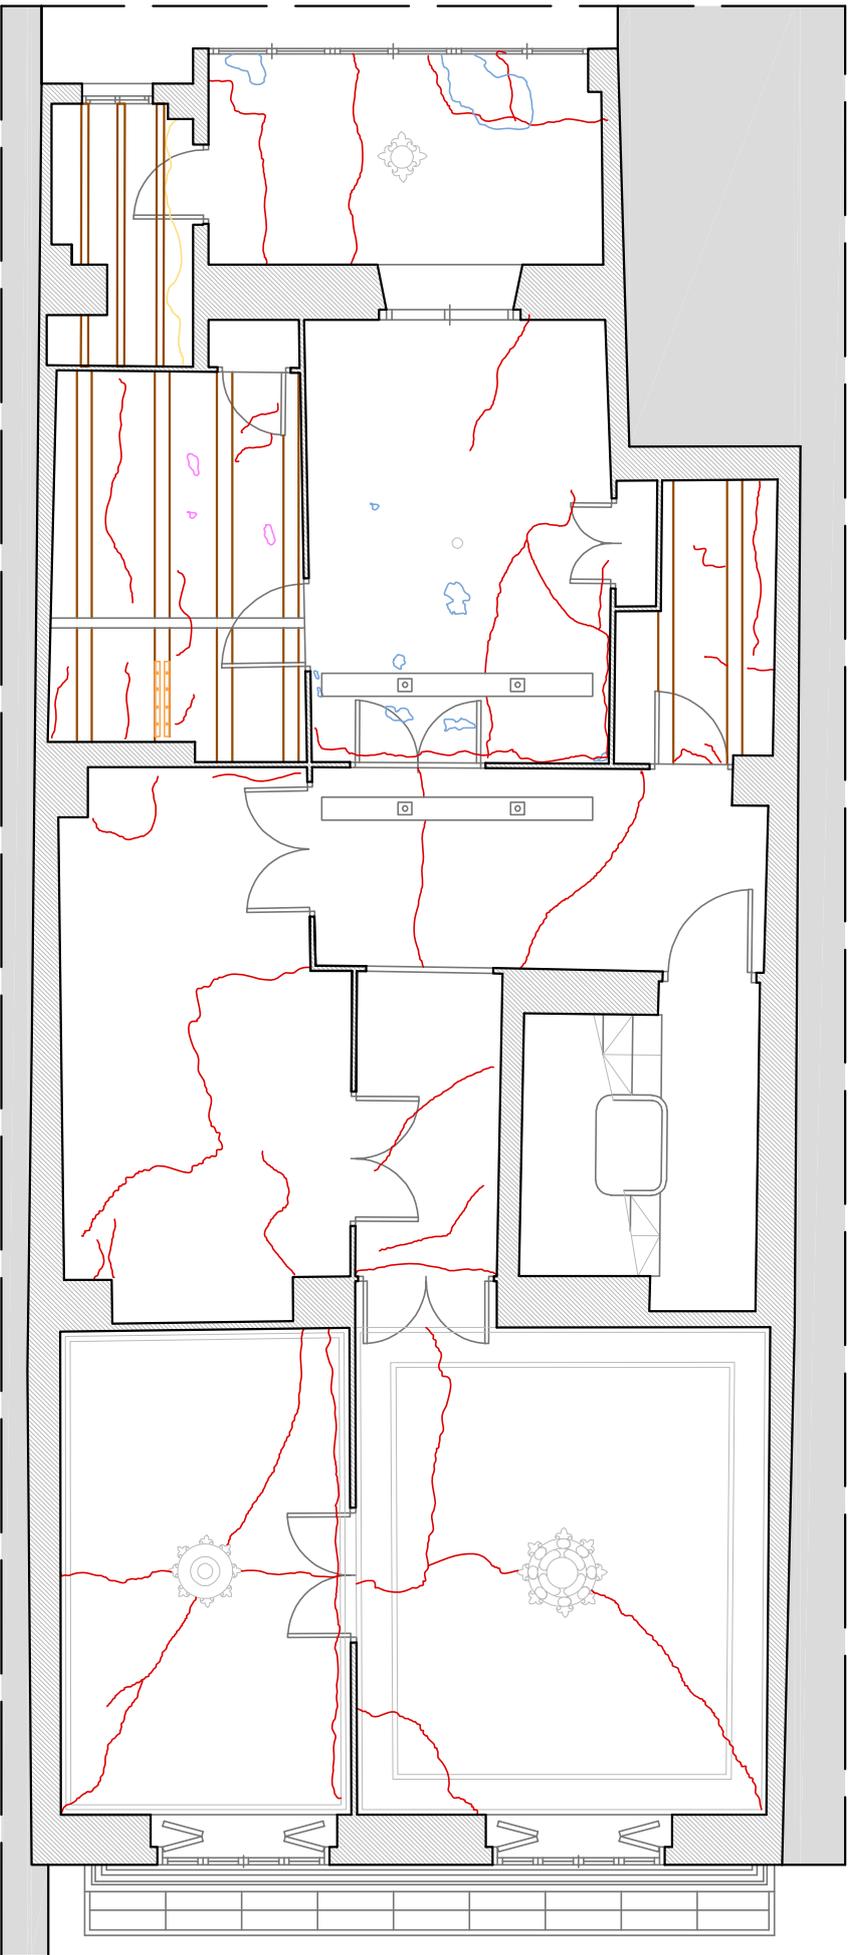
TFM
 Laura García-Conde
 Barceló
 C/Quart 16 (Valencia)
 Lesiones
 Vista cenital-Techos
 Planta Segunda
 Esc. 1/75

- FISURAS
- MANCHAS DE HUMEDAD
- ROTURA DE FALSO TECHO
- APUNTALAMIENTO
- REFUERZOS METÁLICOS
- DESCASCARILLADO PINTURA

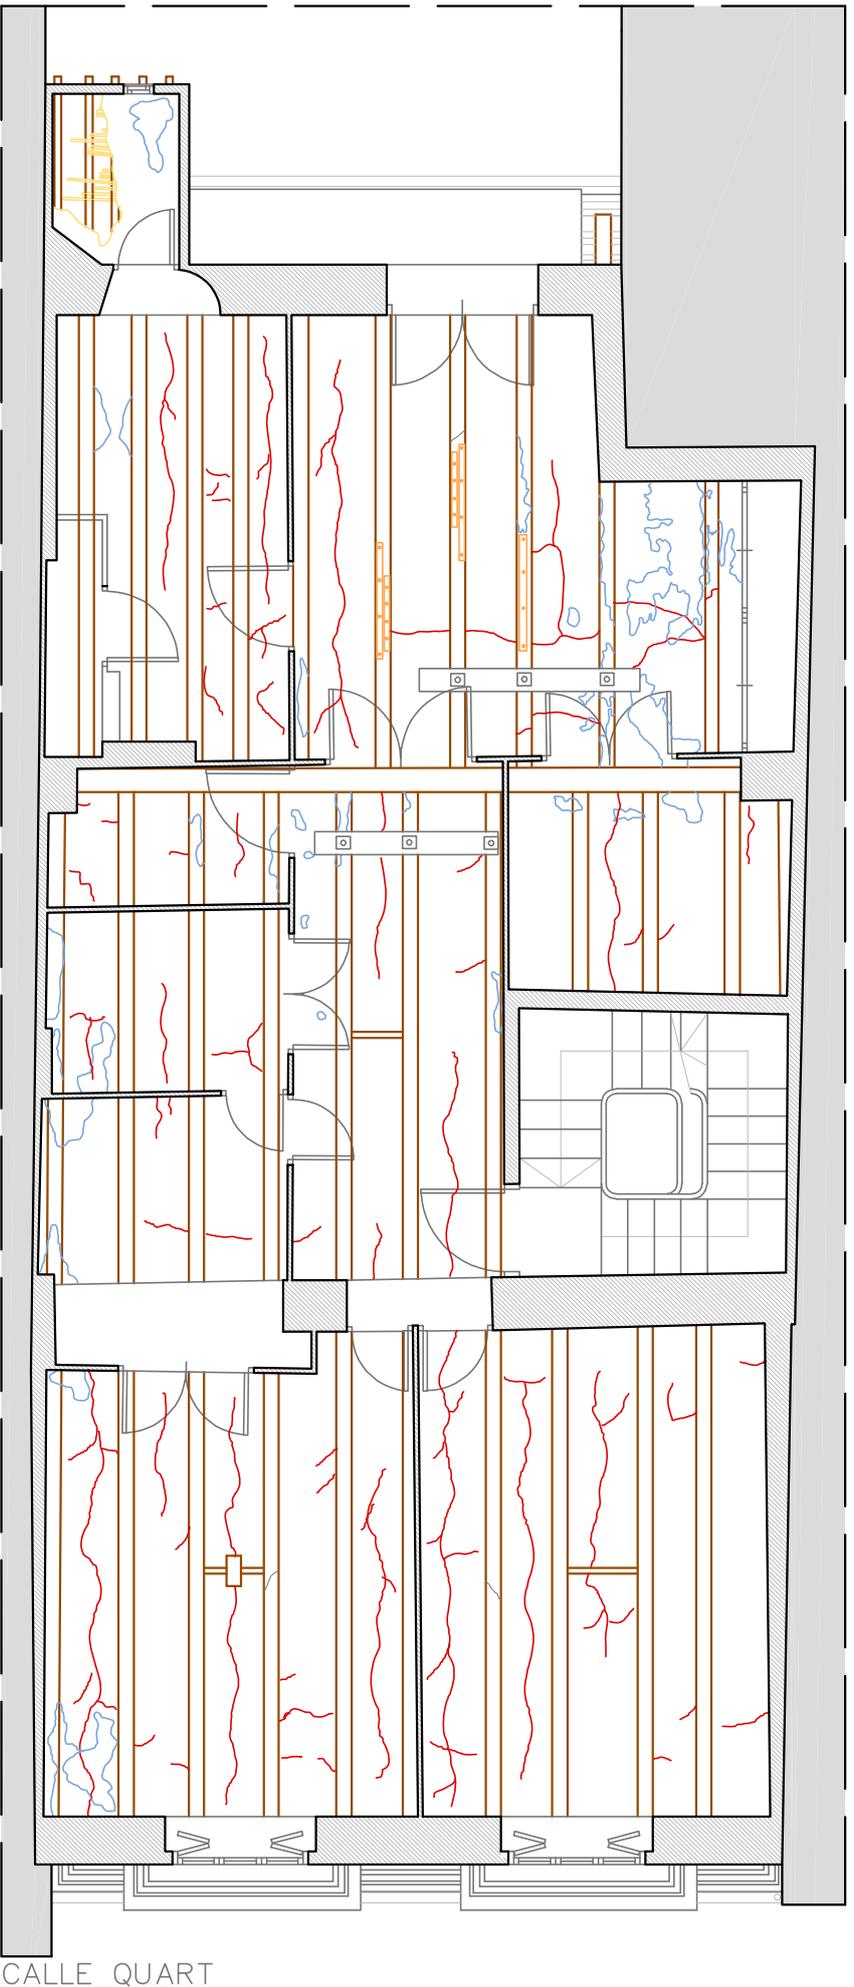
TFM
 Laura García-Conde
 Barceló
 C/Quart 16 (Valencia)
 Lesiones
 Vista cenital-Techos
 Planta Tercera
 Esc. 1/75

- FISURAS
- MANCHAS DE HUMEDAD
- ROTURA DE FALSO TECHO
- APUNTALAMIENTO
- REFUERZOS METALICOS
- ROTURA DE VIGUETAS

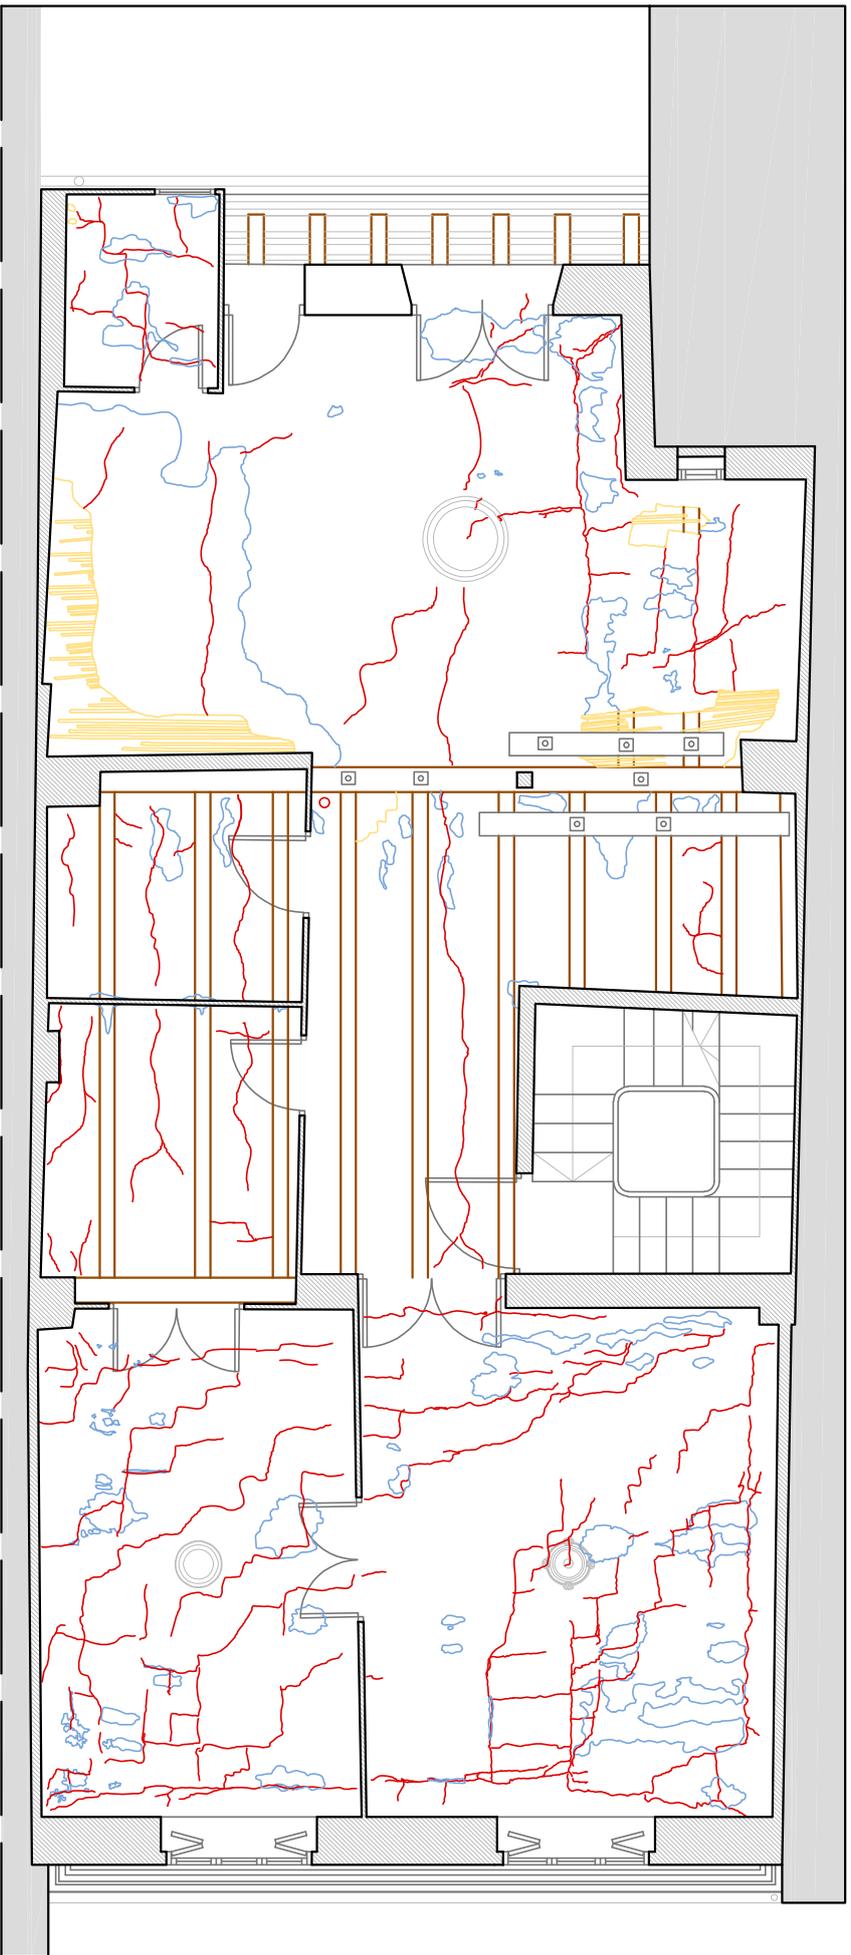
TFM
 Laura García-Conde
 Barceló
 C/Quart 16 (Valencia)
 Lesiones
 Vista cenital-Techos
 Planta Cuarta
 Esc. 1/75

- FISURAS
- MANCHAS DE HUMEDAD
- ROTURA DE FALSO TECHO
- APUNTALAMIENTO

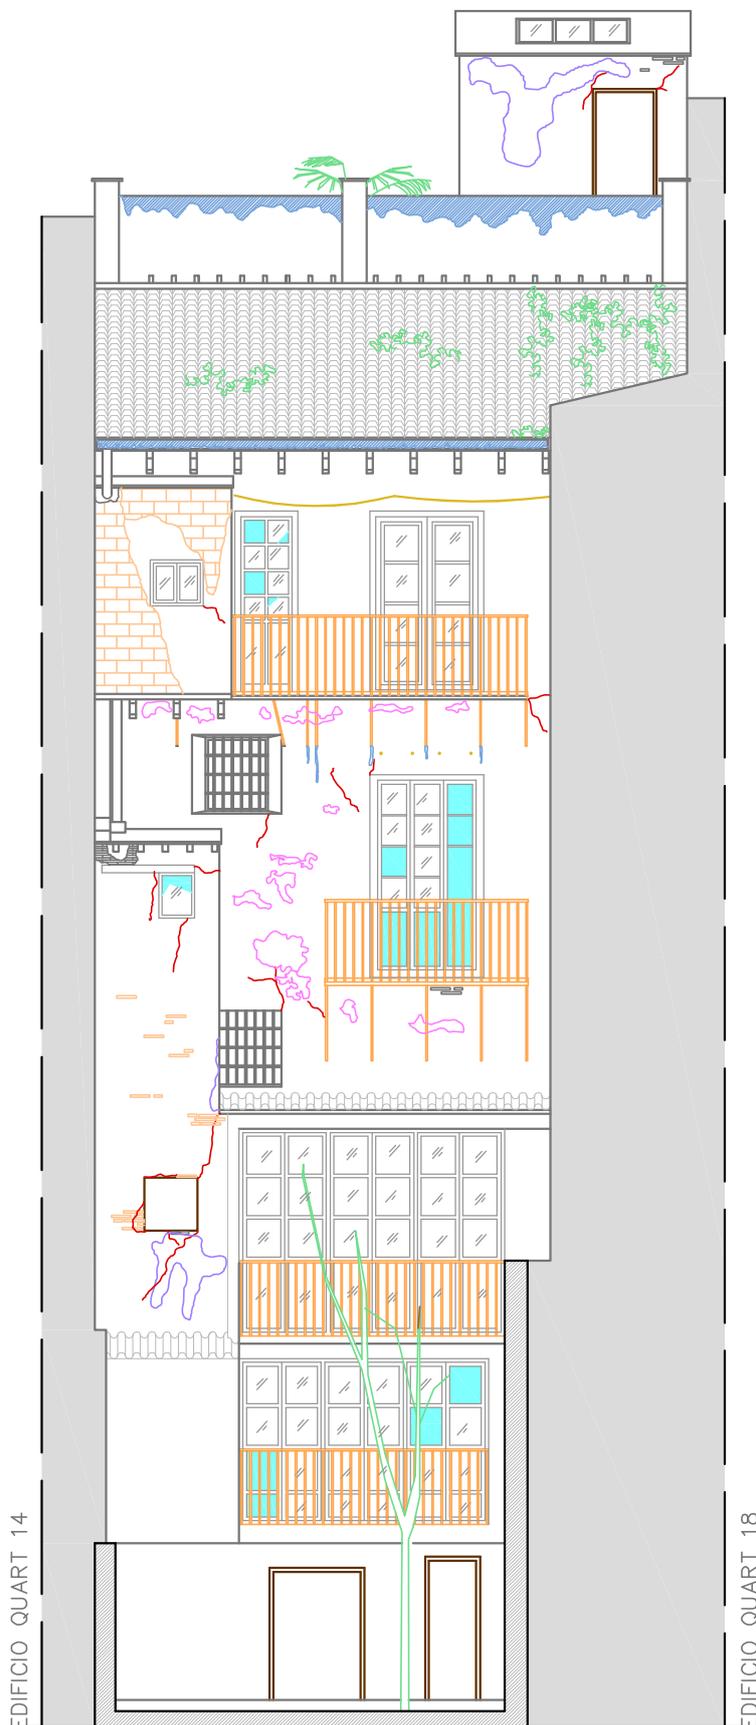
TFM
 Laura García-Conde
 Barceló
 C/Quart 16 (Valencia)
 Lesiones
 Fachada Posterior
 Esc. 1/100

- GRIETA
- PARCHE DE CEMENTO
- DESCONCHADO PINTURA
- ELEMENTOS IMPROPIOS
- DESCONCHADO REVESTIMIENTO
- OXIDACIÓN Y CORROSIÓN
- LAVADO DE REVESTIMIENTO
- DESHIDRATACIÓN DE LA MADERA
- FALTANTE DE LA CARPINTERÍA
- MANCHA DE ESCORRENTIA
- VIDRIO ROTO
- VEGETACIÓN

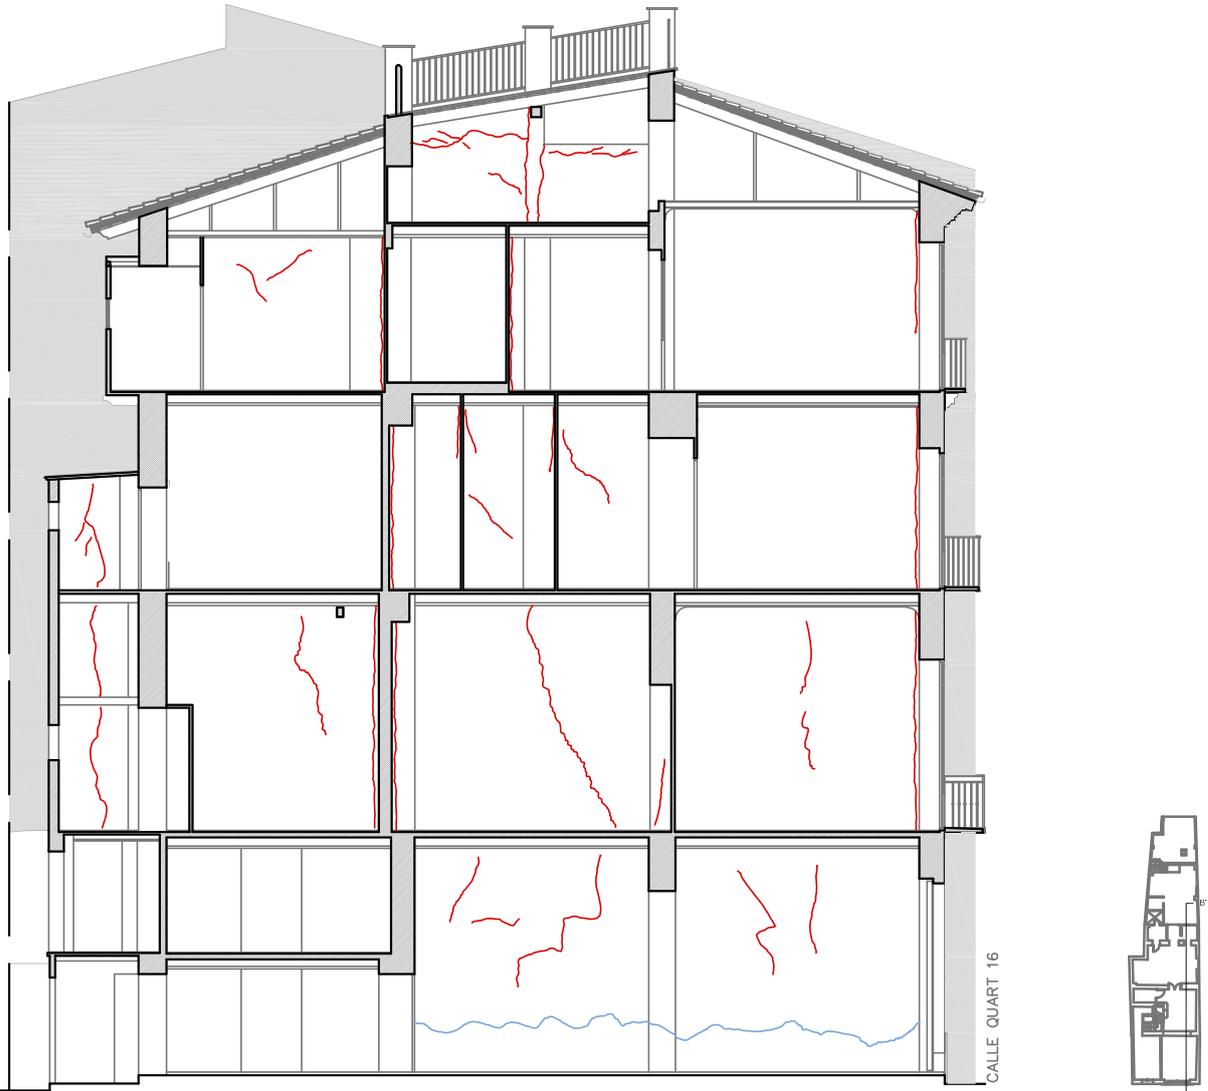
- GRIETA
- HUMEDAD POR CAPILARIDAD

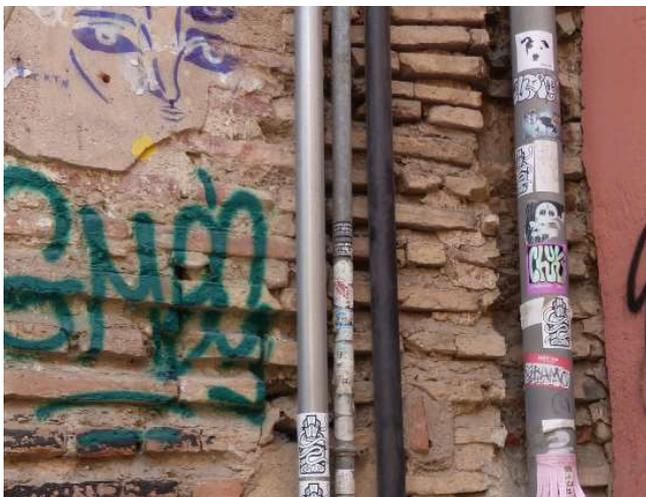
También existen roturas en algunos ladrillos provocadas por grietas a 45° ocasionadas por el asiento de la cimentación, probablemente durante las reformas de los edificios colindantes en los que se realizó vaciados y excavación de sótano.

109. Imagen de rotura de ladrillo y pérdida de material de junta, situado en el lateral de la fachada adyacente a Quart 14. Autoría propia.
