TRABAJO FINAL DE GRADO

**ANÁLISIS HISTÓRICO Y CONSTRUCTIVO, CON PROPUESTA DE
REHABILITACIÓN DE VIVIENDA SINGULAR EN VILLAR DE
COBETA (GUADALAJARA).**

6/12/2019

JOSE MANUEL MIRANDA LAJARA

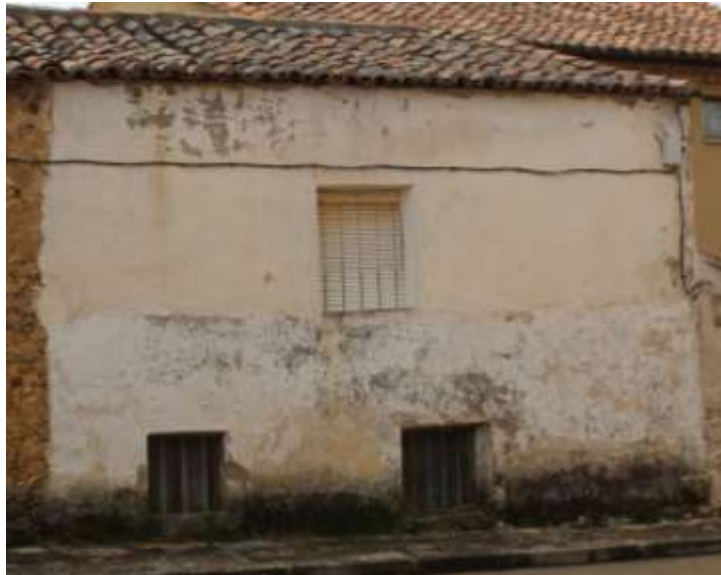
En la fachada orientada a Norte la humedad en la parte inferior de la fachada se encuentran hongos en los primeros 30cm. En el resto de la fachada se pueden observar otras lesiones cuyo origen puede ser la humedad.

Figura 30. Fachada orientada al Norte. Fuente propia. Fuente propia.

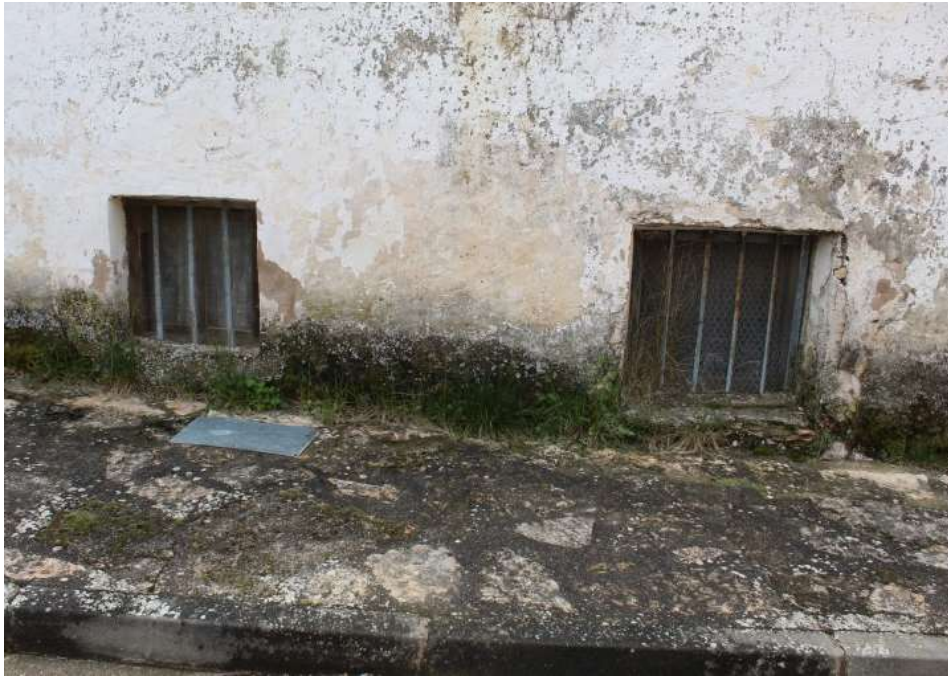
Se encuentran organismos vegetales presentes en el encuentro de la fachada con la acera en la parte Norte de la vivienda, puesto que es la zona más húmeda y mejor acondicionada para el crecimiento de estos organismos.

Figura 36. Parte inferior de la fachada Norte. Fuente propia.

La causa de la presencia de los organismos vegetales es debido a la humedad que presenta la fachada, junto a la acción del viento de transportar las semillas hasta depositarse en el encuentro de la acera con la fachada. También ayuda a esta deposición de las semillas el desgaste del revestimiento, desprendimientos del mismo o alguna fisura o grieta.

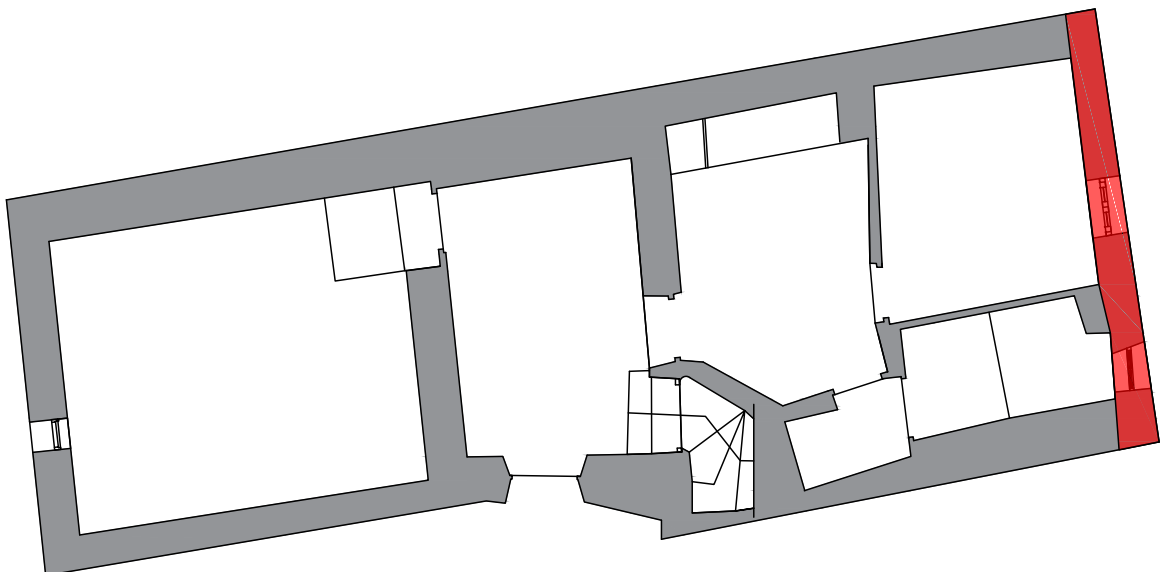
La lesión se encuentra en diversos puntos de la fachada orientada a norte.

El origen de estos desconchones de pintura de la fachada son provocados por la humedad que presenta el muro como hemos visto en la lesión 1. Esta humedad produce eflorescencias que hacen que la pintura se despegue y forme burbujas hasta su rotura, finalmente la pintura acabe cayéndose.

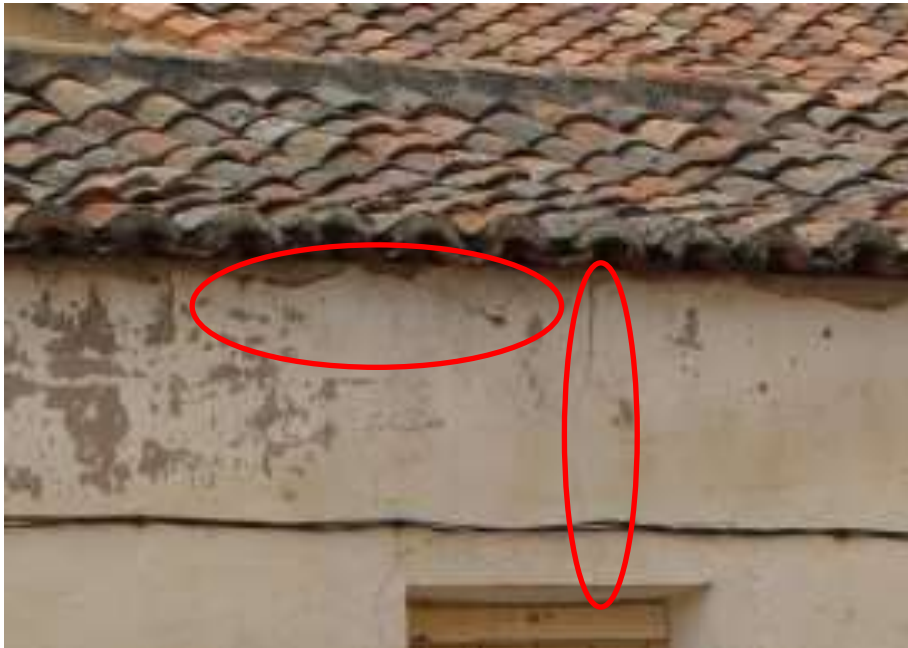
En la fachada Este y Norte, se encuentran grupos de pequeñas fisuras en algunas partes de la fachada.

Figura 42. Fisuras en fachada Norte. Fuente propia.

El origen de las fisuras de la fachada Norte pueden ser ocasionadas por el empuje que ejerce la cubierta contra el muro de fachada dando lugar a estas fisuras.

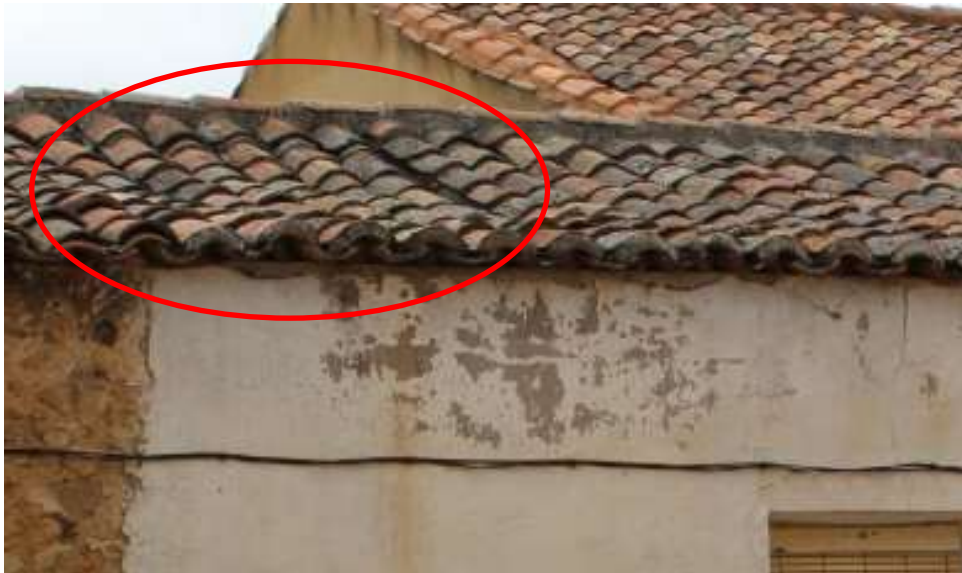
Se ha producido un hundimiento de parte de la cubierta inclinada de teja en la parte izquierda del faldón norte rompiendo el plano inclinado del faldón.

Figura 44. Hundimiento parcial de la cubierta. Fuente propia.

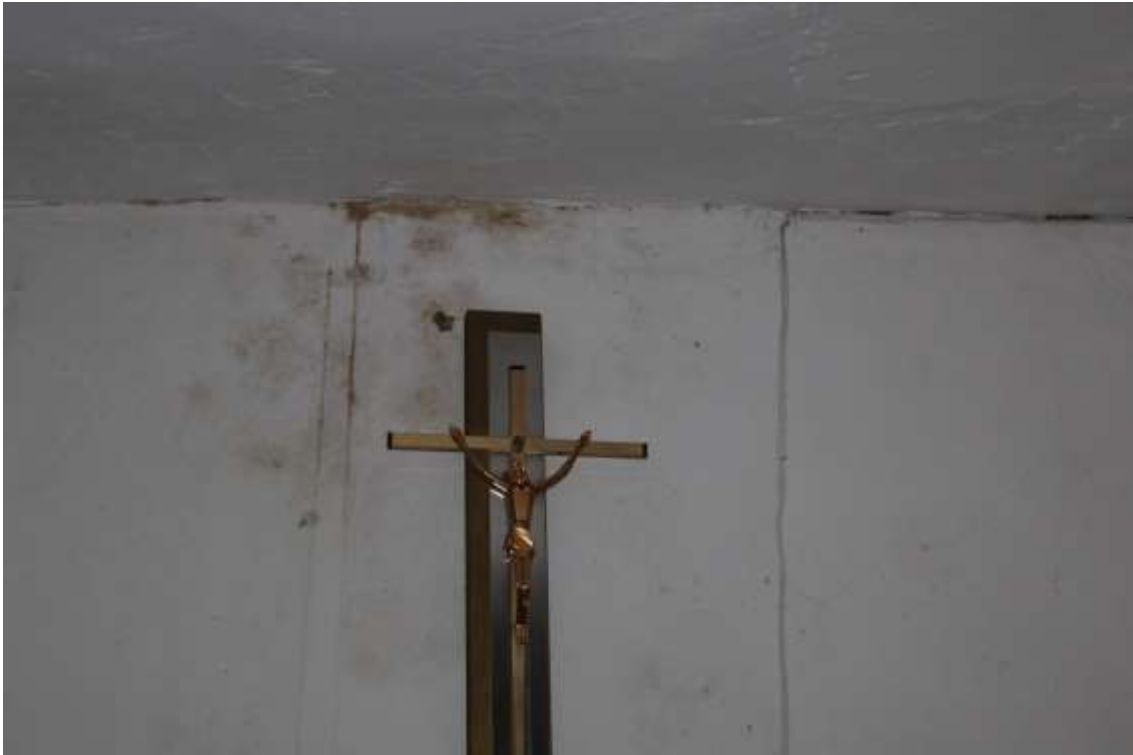
Mancha de humedad en la parte superior de la pared junto al forjado. Esta mancha de humedad se ocasiona por una filtración de agua que pasa por el forjado, cuya agua llega al forjado desde la cubierta.

Figura 45. Mancha de humedad. Fuente propia.

La mancha de humedad tiene su origen en una filtración de agua que se encuentra en la cubierta, por lo que se trata de una gotera. Esta gotera puede ser debida a una rotura de piezas o a un movimiento de las mismas dejando pasar el agua llegando al interior de la vivienda. Esta agua se encuentra en el espacio bajo cubierta y se filtra por la junta del muro con el forjado para acabar llegando a la habitación de debajo.

En el capítulo de Rehabilitación que se verá más adelante, se procede a la rehabilitación completa de la cubierta, por lo que en esa intervención se soluciona la parte de la gotera puesto que se retiran todas las tejas y tanto si es por un desplazamiento o por rotura de las piezas se solucionará.

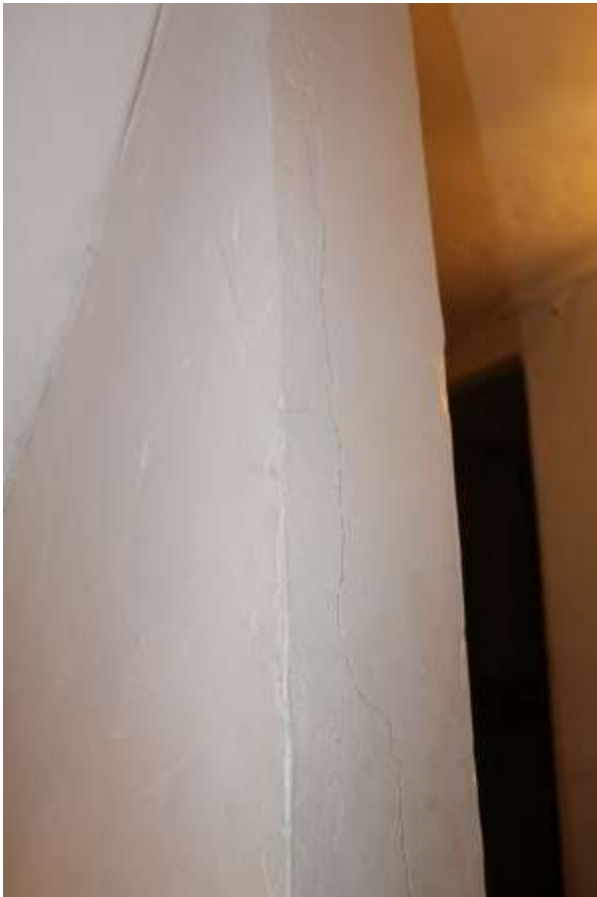
Grieta vertical que recorre la altura de la partición que separa las escalera con el pasillo, incluso se ha producido un pequeño desprendimiento del revestimiento de la partición dejando ver la madera con la que se compone.

Figura 46. Grieta vertical en partición. Fuente propia

La causa de esta lesión se encuentra en que el rollizo de inicio de la partición se ha pandeado por entrar en carga el tabique o ha tenido algún movimiento que ha hecho que ese revestimiento no soporte las tensiones que le ha ejercido el rollizo, dando lugar a esta grieta vertical en el revestimiento de la partición.

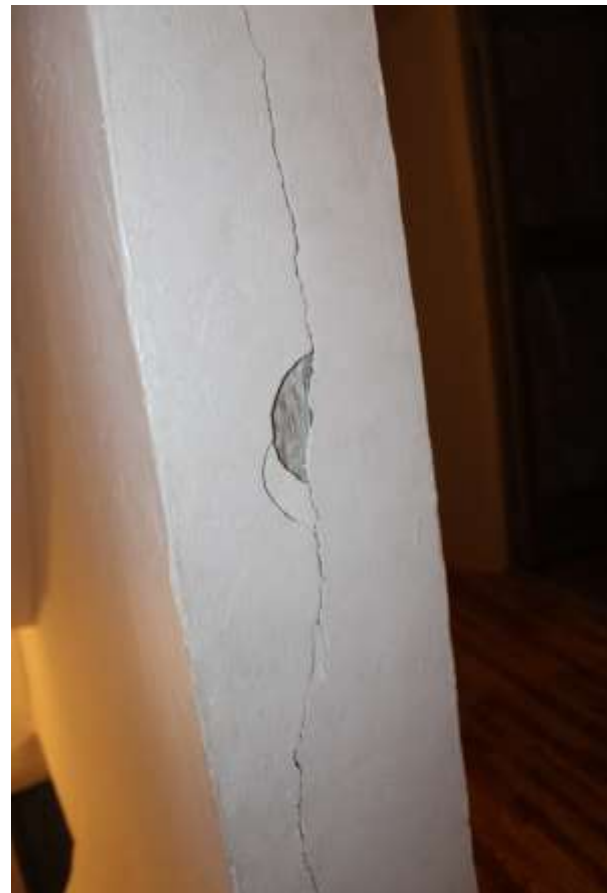
Figura 47. Desprendimiento del revestimiento y grieta en partición. Fuente propia.

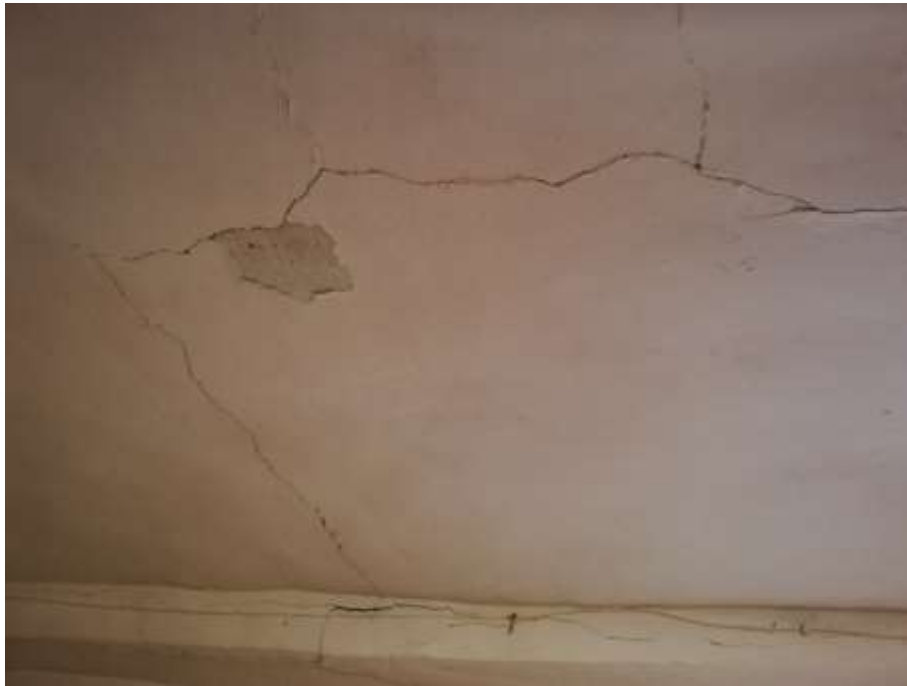
Fisuras en la parte inferior del forjado superior de la vivienda en la estancia de la habitación 1. Son dos fisuras, con gran separación entre ambas, que salen desde el muro de fachada hacia el centro de la estancia y se encuentran con una fisura perpendicularmente que une ambas fisuras y continuando un tramo más pasando estas.

Figura 48. Fisuras en parte inferior de forjado. Fuente propia.

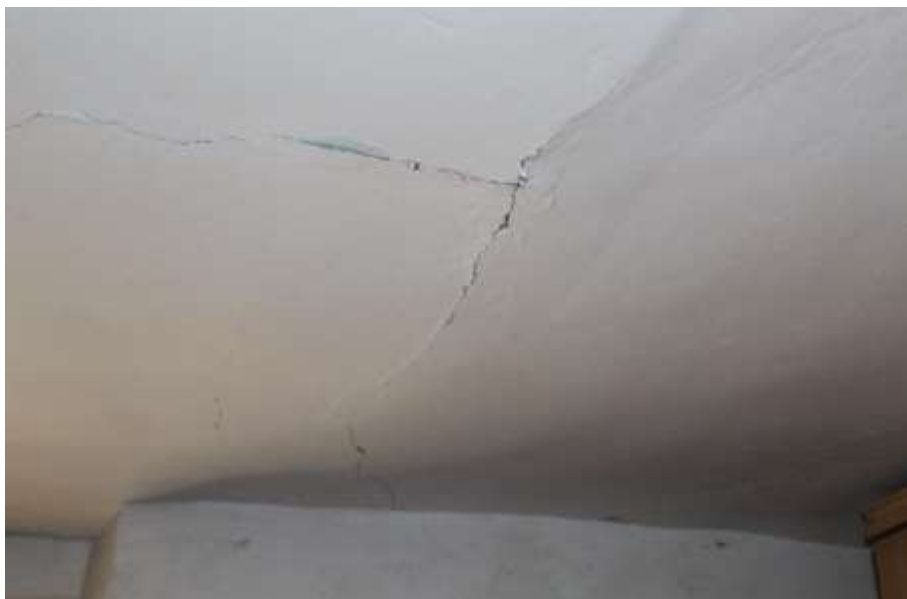
Figura 49. Fisuras en parte inferior de forjado 2. Fuente propia

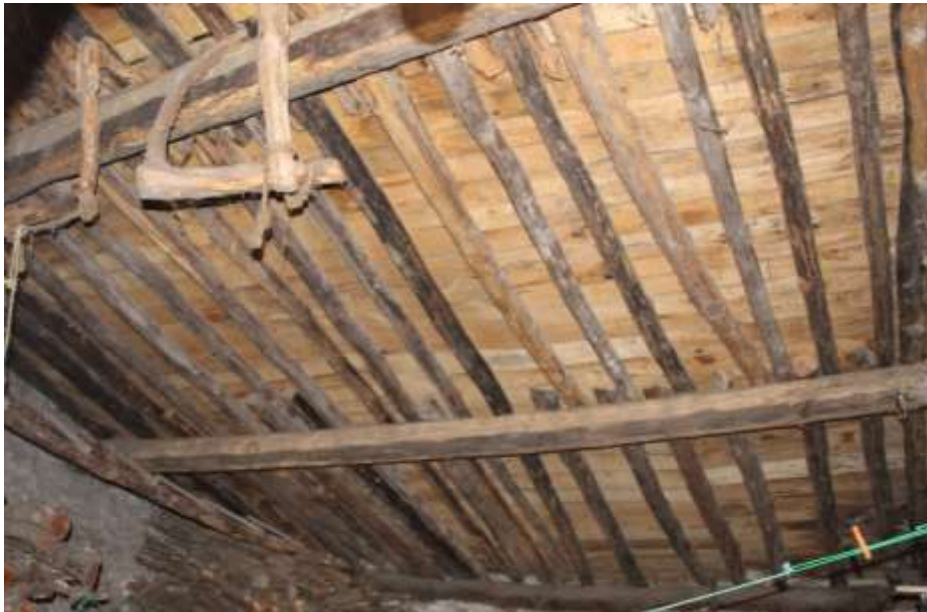
Para empezar, en la estructura de la cubierta que se encuentra actualmente se observa que las dos vigas intermedias de la cuadra están flectadas, las cuales se van a cambiar, realizando los cálculos para obtener la sección de las nuevas vigas. Por tanto, el primer punto va a ser el cálculo de la carga que ejercen los materiales que conforman la cubierta a las dos vigas.

Figura 51. Estructura de la cubierta de la cuadra. Fuente propia.
