LA PUERTA DEL PUEBLO

ESTUDIO PREVIO DE LA FACHADA DE “EL BARRANQUET” DE LA BASÍLICA DE EL SALVADOR
DE BURRIANA Y PROPUESTA DE RESTAURACIÓN

TRABAJO FINAL DE GRADO CURSO 2019-2020 . GRADO EN FUNDAMENTOS DE LA ARQUITECTURA . COMPOSICIÓN ARQUITECTÓNICA

ALUMNA: Paula Viudez García
TUTORA: Yolanda Hernández Navarro

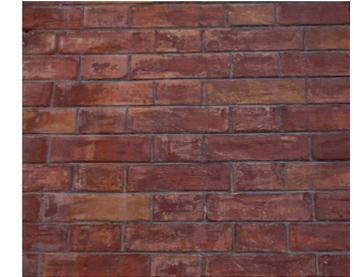
FIG. 42. Muro ladrillo. Fuente: Fotografía de la autora

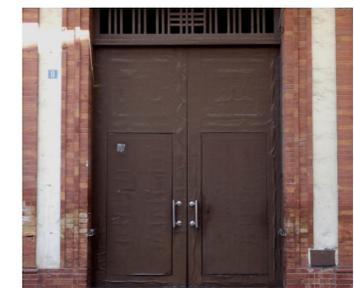
En nuestro caso disponemos de carpintería de doble hoja que por su cara exterior se recubre en su totalidad con una chapa metálica de latón. Esta cobertura mejora la protección de la puerta principalmente frente al deterioro causado por la lluvia y la incidencia del sol. Es usual que la chapa se una a la puerta mediante tachas metálicas de mismo o diferente material. Se pueden reconocer dos posiciones de las tachas, bien las clavadas en el perímetro y zonas intermedias coincidiendo con la estructura de la puerta, o bien las que forman dibujos decorativos, año de construcción que es el caso que nos ocupa. Por la parte interior queda vista la estructura de montantes y travesaños de madera de modo que se puede reconocer la hechura del portón.

FIG. 44. Puerta chapada. Fuente: Fotografía de la autora

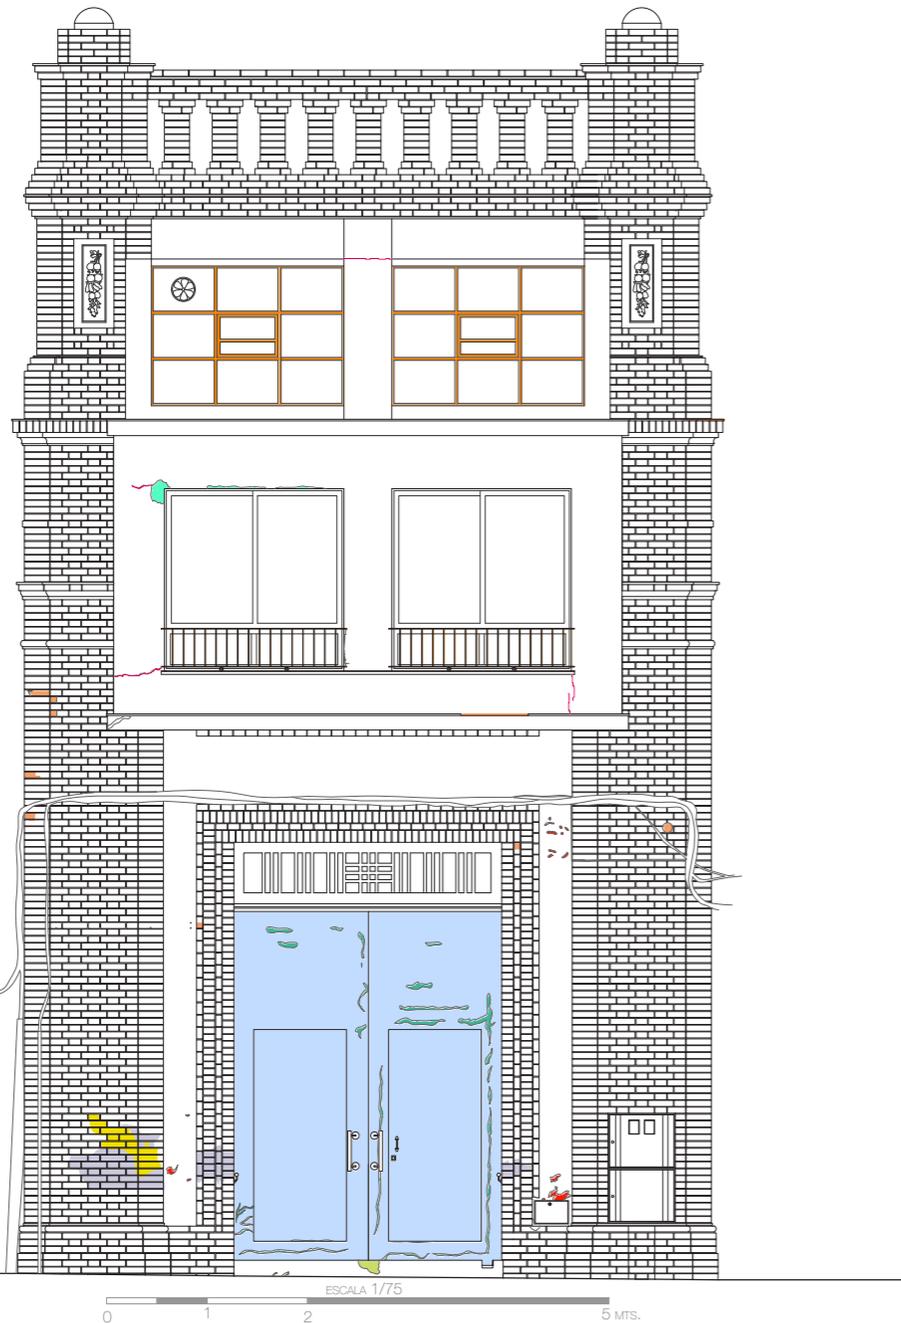
MAPA DE DEGRADACIONES Y PATOLOGÍAS

Son un fenómeno de sales que consiste en la recristalización de sales que han sido conducidas hasta la superficie externa del paramento. Estas sales pueden originarse bien en los propios materiales como el ladrillo o el mortero, o bien pueden surgir por causas externas provenientes del terreno. El agua de lluvia o el vapor de agua al atravesar el cerramiento diluyen estas sales y conduciéndolas hacia el exterior donde se cristalizan formando una veladura blanquecina. Si las sales cristalizan en el interior del muro, provocan un aumento del volumen del material pudiendo ocasionar la rotura de éste. La patología se puede ver agravada si se emplean morteros de cemento en la fábrica histórica.

Erosión presente tanto en el peldaño de entrada de piedra de Borriol como en el ladrillo. Esta patología tiene su origen principalmente por factores externos, aunque también influye la propia composición química y predisposición del material que lo conforma. Normalmente suele producirse por la acción mecánica de los agentes atmosféricos, combinados con la contaminación del aire eventualmente generando una erosión química. La erosión genera una merma de la sección del material llegando a ocasionar una pérdida progresiva de resistencia.

Las pelladas de mortero que se suelen utilizar para reparaciones o en rejuntados puede llegar a suponer una patología en potencia. Estos elementos pueden generar daños constructivos, incluso estructurales además de estéticos. Los morteros empleados suelen tener una rigidez incompatible con la flexibilidad que caracteriza a los elementos constructivos empleados.

En este caso no se trata de una degradación, sino de una alteración ya que la modificación de este material no implica necesariamente un empeoramiento de sus características. Esta cobertura de latón presenta una alteración cromática debida a su oxidación la cual protege al mismo de la corrosión pudiendo así llevar a cabo su función protectora de la puerta principalmente frente al deterioro causado por la lluvia y la incidencia del sol.

Con el paso del tiempo, debido a la acción mecánica de los agentes atmosféricos combinados con la contaminación del aire se produce un gran desgaste en la superficie del material de acabado llegando en ocasiones a la rotura parcial de algunas piezas.
