IGLESIA DE SAN JUAN (LORCA, MURCIA). ANÁLISIS PREVIO Y PROPUESTA DE RESTAURACIÓN

**Presentado por Juan Fernández Abellán
Tutor: Yolanda Hernández Navarro**

**Escuela Técnica Superior de Arquitectura
Grado en Fundamentos de la Arquitectura
Curso 2019-2020**

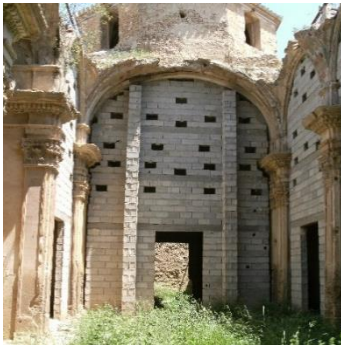
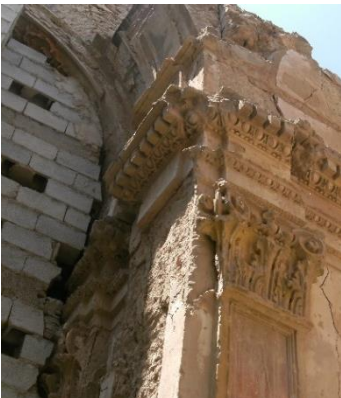
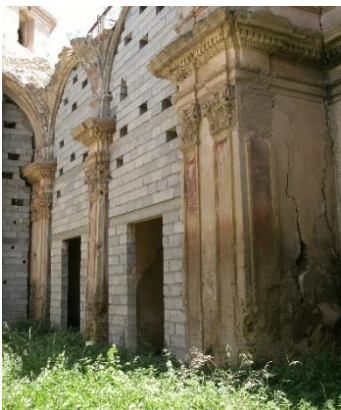
Fig. 32, 33, 34: Fotografías del estado previo al terremoto de 2011, Helena García de Alcaraz

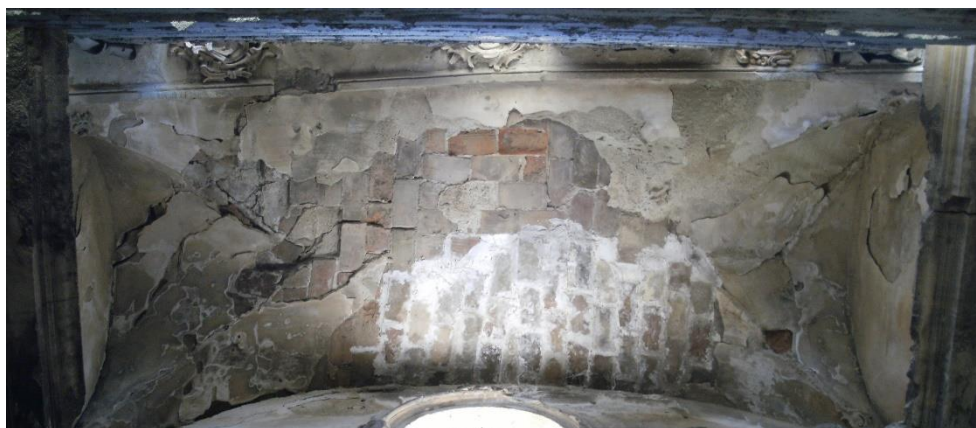
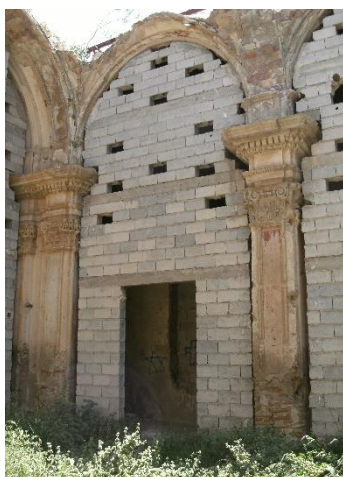
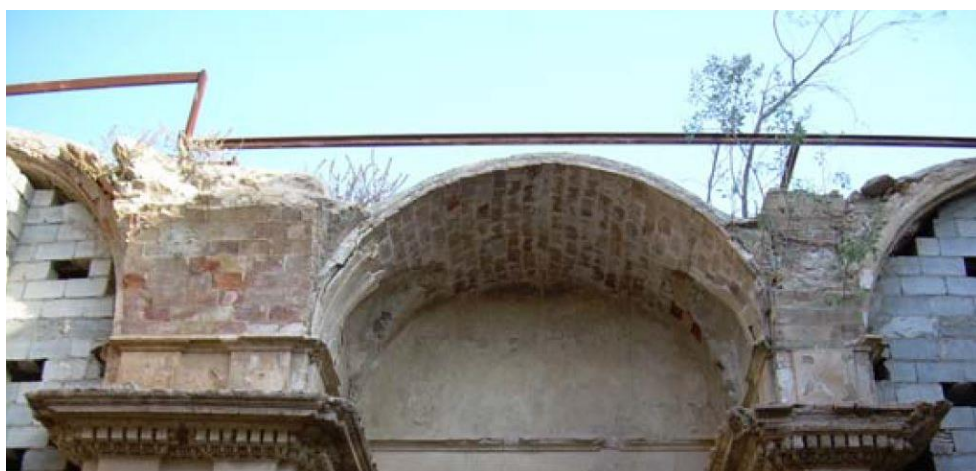
Fig. 35, 36, 37: Fotografías de las capillas laterales, desde la nave central y desde su interior hacia el techo, 10 mayo 2011, Helena García de Alcaraz

Éstas habían sufrido aún más deterioro que la nave central. Aparte de haber sufrido las consecuencias de la intemperie, tienen claros signos de haber sido utilizadas como refugio, ya que son visibles varias evidentes marcas de hogueras en su interior.

Las bóvedas que las protegen en la parte superior estaban casi todas agrietadas y algunas sin parte de la plementería. También habían perdido la mayoría de la decoración y relieves, aunque en alguna excepción se conservaba la clave, donde se puede intuir el decorado que las complementaba.

En una intervención anterior a este estudio, se había incorporado a la parte superior de las naves de las capillas, una subestructura de metal y con la que se intentó cubrir la nave con una cubierta ligera. Esta, se encontraba también en mal estado. Todas las bóvedas se encontraban sin la cubierta, razón por la cual se exponían aún más al deterioro progresivo.

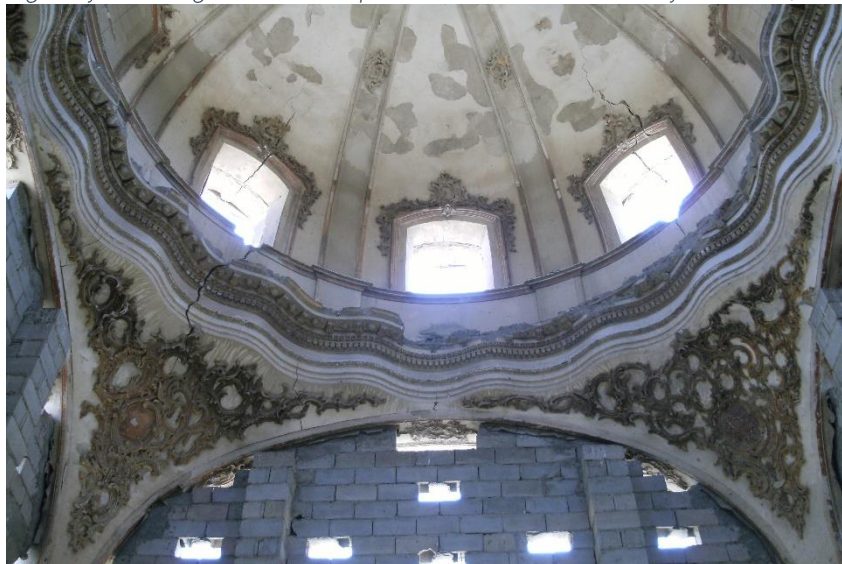
Fig. 39 y 40: Fotografías de la cúpula del crucero el 10 de mayo de 2011, Helena García de Alcaraz

La cúpula del crucero se trata de una cúpula esférica sobre tambor, que, en cuanto al apartado estructural, se encontraba en un estado lamentable, debido a que tenía ya algunas grietas radiales bastante profundas, y que dividían la cúpula en varias secciones, además de las pechinas. En el apartado estético, el exterior conservaba bastante bien la apariencia, ya que en una intervención anterior habían restaurado la teja vidriada de color verde. Conservaba la decoración de los relieves vegetales tanto en las pechinas, como en la clave, y los restos de pintura que los cubrían.

Todos los arcos que absorben los apoyos de la cúpula, se encontraban tapiados con el muro de bloques de hormigón. El suelo que se encuentra en la parte inferior de la cúpula, está lleno de restos y escombros de la propia bóveda que habían ido cayendo a lo largo del tiempo, conforme el deterioro hacía mella en ella. El tambor también había sido apeado mediante perfiles metálicos.

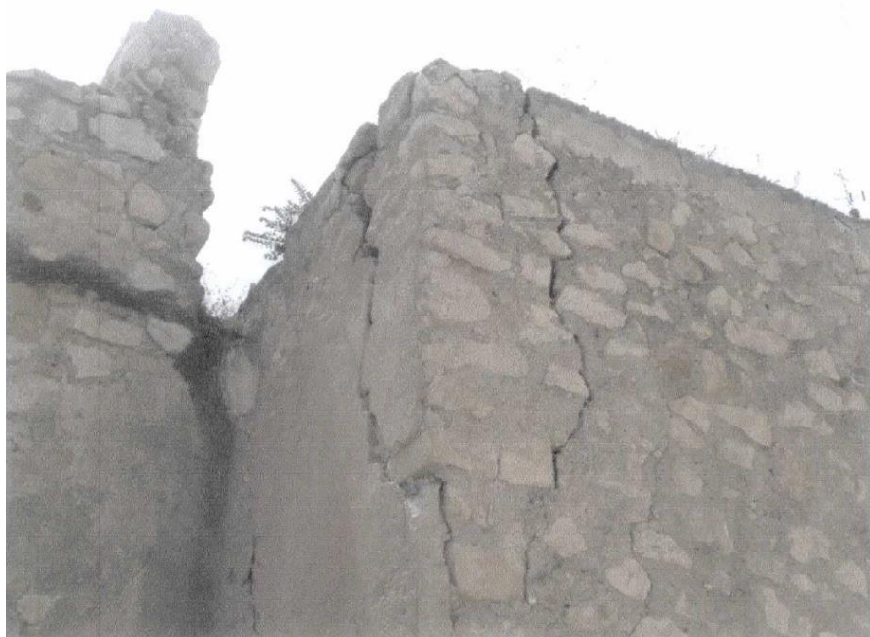
Fig. 41: Grietas verticales en los muros de cerramiento tras el sismo (Prefasi, Sánchez, González)

Los muros que la conformaban, sufrieron empujes horizontales debido al movimiento sísmico, y estos provocaron la aparición de ciertas grietas verticales, e incluso algún desplome. No se trataba de una situación demasiado crítica, pero debido a su linde con la vía pública, era necesaria su intervención en ella para evitar riesgos innecesarios.

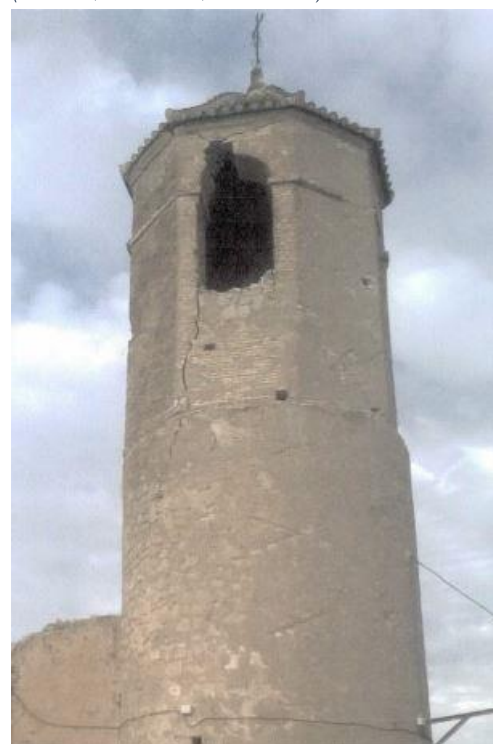
Fig. 42: Torre del campanario tras el sismo, (Prefasi, Sánchez, González)

Fueron halladas varias grietas verticales en la parte superior de ésta, donde se encuentra el volumen octogonal. Estas son debidas a que, en la parte correspondiente al campanario, las claves de los arcos se desplomaron, llegando incluso a caer sobre la vía pública.

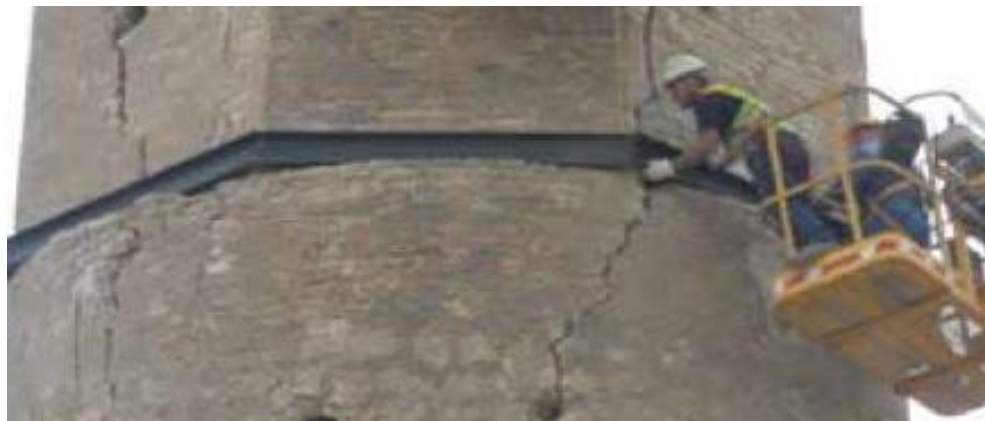
Fig. 44: Ejecución del zunchado de la torre (Prefasi, Sánchez, González)

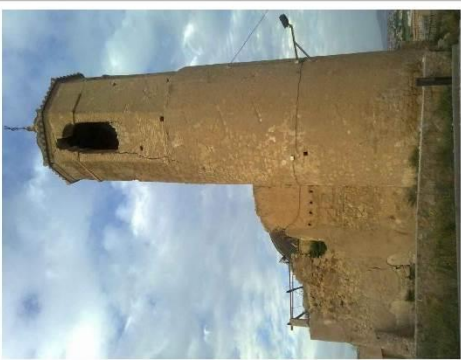
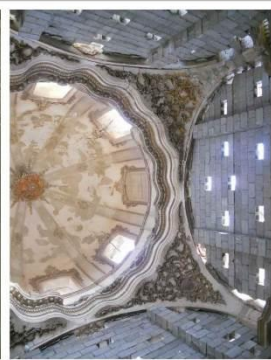
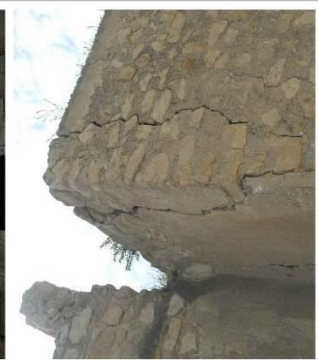
IMÁGENES DE LOS DAÑOS:

- Torre campanario: Se encuentran numerosos grietas verticales en el segundo cuerpo octogonal, consecuencia de la apertura superior de fábricas habiéndose desprendido las claves de los arcos de los huecos del mismo, en algunas casas con caída a la calle. Han sufrido daños la estructura de cubierta y escalera de acceso.

- Sacristía: Los muros de la sacristía, situados al fondo de la nave principal. Han sufrido esfuerzos horizontales debido a tierra que han provocado la aparición de grietas, verticales y diagonales.

- Agrietamiento de las cubiertas del crucero y campanario que se conservan.
