PROPUESTA DE REHABILITACIÓN DE LA CASA DE PACO RICO EN CASTALLA (ALICANTE). (1 DE 2).

TORTOSA TEROL, MIRIAM
TUTORA_ BALAGUER DEZCALLAR, M^o JOSEFA
MASTER EN ARQUITECTURA CURSO 2017/2018
CONVOCATORIA JULIO 2018

ESTUDIO DE LESIONES Y PROPUESTA DE INTERVENCIÓN

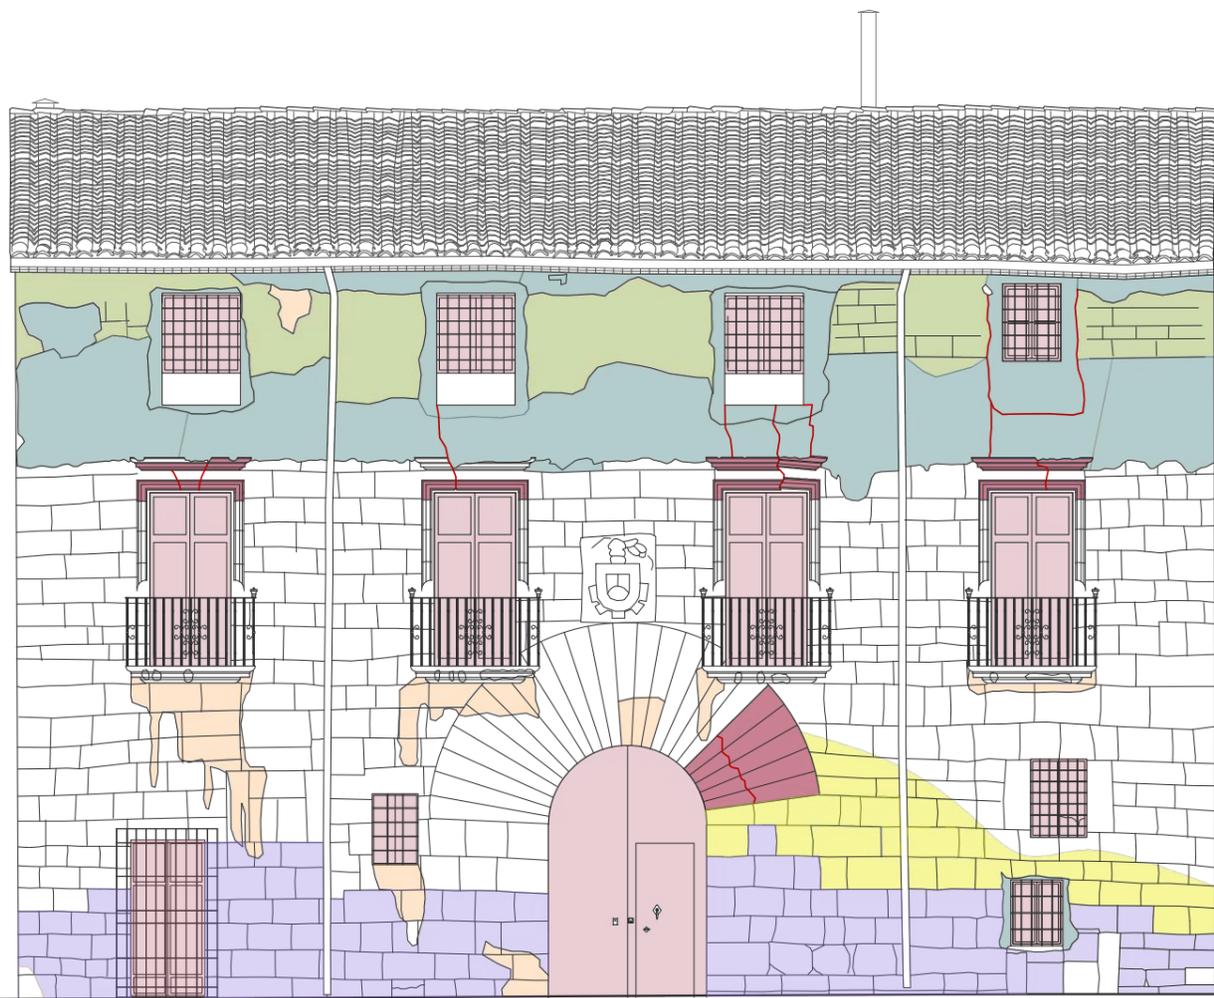
FACHADA DELANTERA E 1:100

El mortero de las juntas se va deteriorando hasta que desaparece. Se pueden apreciar ya en la fachada que se ha llevado a cabo el rejuntado de las piezas de sillería, posiblemente en alguna reparación anterior. Esta pérdida del mortero es una de las posibles causas que podría haber ocasionado el desplome de la fachada.

Los tirantes se colocarían en los forjados, sobre las viguetas y de forma que quedaran ocultos. Se trata de barras unidas por manguitos y con unas placas de reparto en las fachadas, encargadas de transmitir los esfuerzos a estas. Una vez montado el sistema correctamente, se pondrían en tensión mediante el roscado de los manguitos.

Las perforaciones se realizarían mediante instrumentos de rotación y se protegería el tirante con una vaina para evitar la corrosión de este.

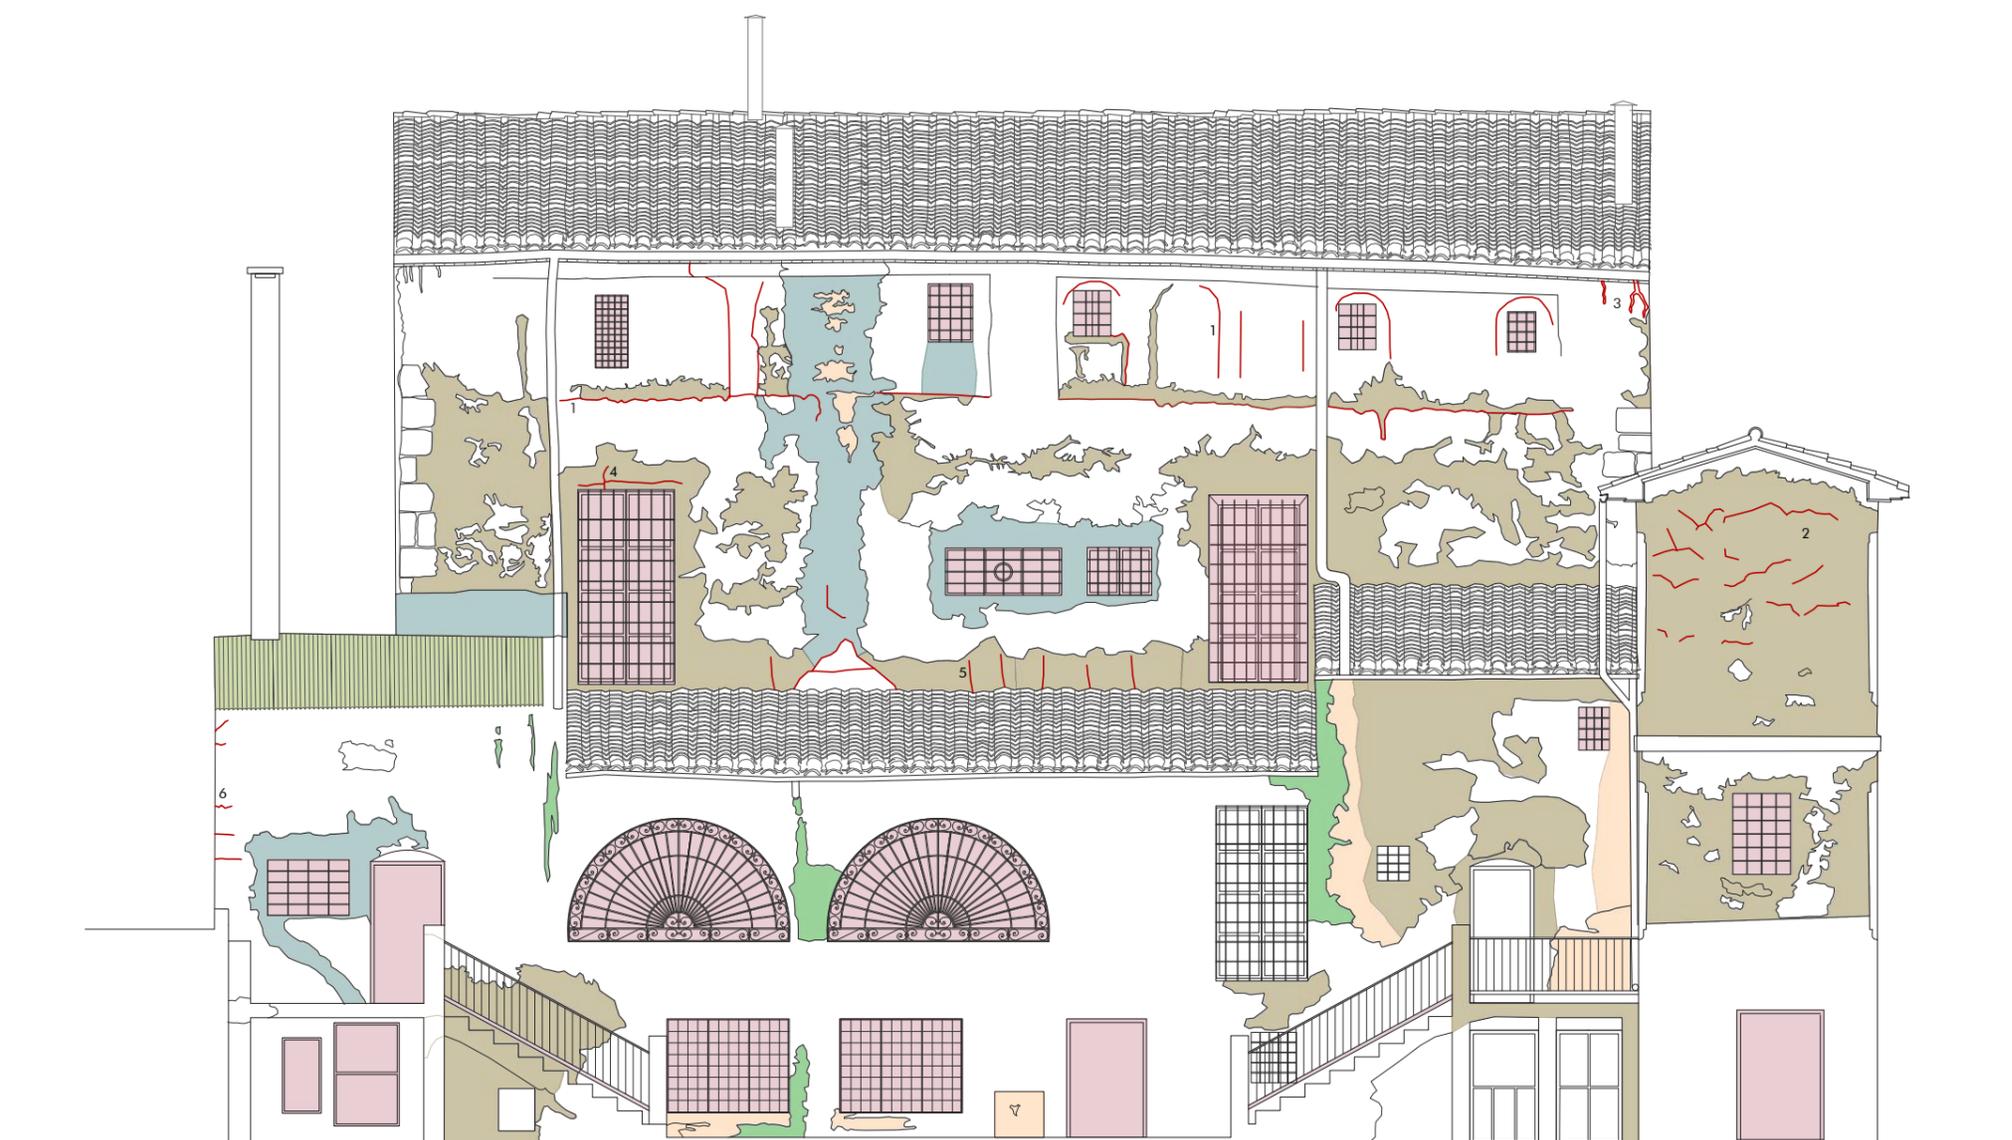
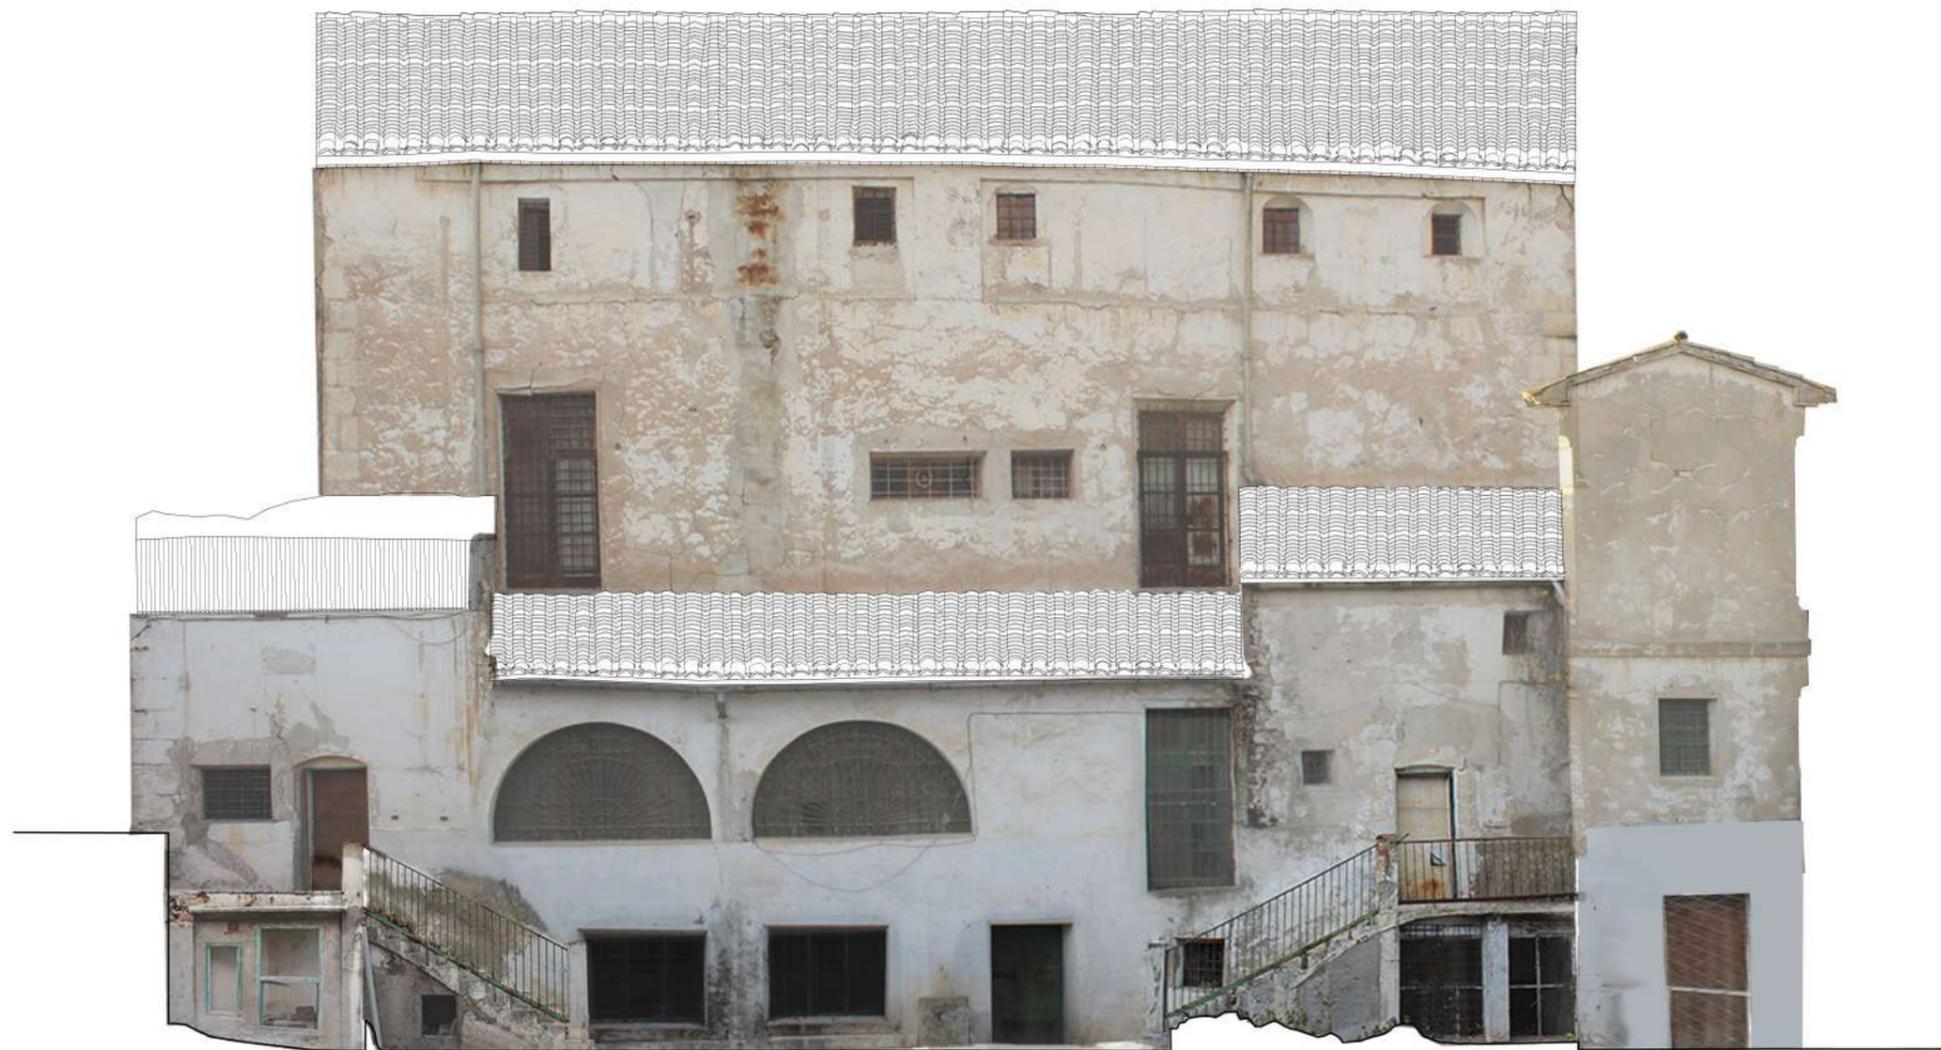
FACHADA TRASERA E 1:100

En la fachada trasera también se puede apreciar un ligero desplome. Además, aparecen grietas justo en el encuentro de ella con los muros y forjados interiores. Esto podría estar también relacionado con esta lesión.

1. En la fachada de la segunda planta aparecen grietas en forma de arco, algunas rodean los huecos existentes y otras aparecen en el muro. También aparece una grieta horizontal justo en la parte superior del encuentro del forjado con la fachada.

3. En la esquina del encuentro de la fachada con la cubierta se pueden observar unas grietas que llegan a partir el alero.

4. El dintel de la ventana se parte con una grieta vertical.

1. La causa de estas grietas es la antigua existencia de una logia. Al cerrar los huecos con otro material o aparejo ha hecho que se abran fisuras mostrando el contorno de estos antiguos arcos.

3. Estas grietas pueden ser el resultado del cansancio y la heterogeneidad del material de la fachada.

4. El dintel está sometido a esfuerzos de flexión, estos esfuerzos es posible que aumentaran al añadir un peso mayor en la cubierta cosa que podría haber provocado la rotura de este.

5. Estas fisuras verticales es posible que aparezcan por el incremento de peso en esta zona, al añadir un nuevo volumen que descansa en él. Este nuevo peso para el que no estaba preparado el muro de fachada podría haber provocado estas lesiones.

Las perforaciones se realizarán mediante instrumentos de rotación y se protegerá el tirante con una vaina para evitar la corrosión de este.

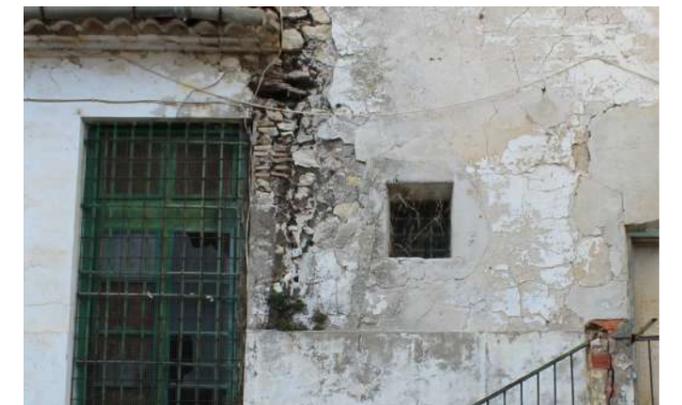
EROSIÓN POR LAVADO DE ENFOSCADOS Y ENLUCIDOS

Debido a que el sistema de canalones y bajantes está muy deteriorado, se produce el desagüe sobre algunas partes de la fachada. El agua de la lluvia desgasta y posteriormente arrastra el material de revestimiento hasta dejar, como ocurre en algunas partes de esta fachada, el muro sin la protección del revestimiento.

Con esto buscamos la compatibilidad con el material ya existente.

Con el fin de conservar mejor el paramento podemos aplicar un producto consolidante que al mismo tiempo tenga propiedades hidrófugas. Hay que tener en cuenta las propiedades del paramento para la elección del producto.

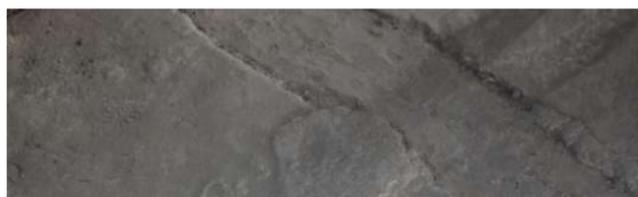
FISURAS Y GRIETAS

Planta baja: En esta planta podemos encontrar una grieta en el suelo del baño que lo cruza en diagonal partiendo las piezas de pavimento.

Primera planta: Aparecen dos grietas en el pavimento justo por la junta entre piezas de 3-5mm, de forma que estas quedan separadas, pero no rotas.

Segunda planta: Se abren grietas paralelas a los muros que en algunos casos sobrepasan el centímetro.

Escalera: También se pueden observar grietas en los descansillos de la escalera. Una de estas grietas parte todos los elementos del descansillo de forma que se puede observar la misma grieta por encima y por debajo de este.

Planta baja: Este forjado está bastante deteriorado. En planta sótano no se ha podido acceder, pero por las humedades que se observan en esta planta y por las fisuras, podríamos deducir el deterioro de las viguetas, el cambio de volumen de estas y la consecuente fisuración.

Segunda planta: Antes de la sustitución de la cubierta, estos suelos estaban en contacto con el agua de la lluvia, esto ha ido erosionando el suelo por la falta de pavimento. Además, las viguetas con la humedad cambian de volumen y se deterioran de forma que los forjados están sometidos a movimientos que han podido causar la fisuración del suelo.

Escalera: La bóveda tabicada está fallando en algunos tramos y podría ser como consecuencia de los movimientos de desplome de las fachadas ya que la podrían estar sometiendo a unas tracciones para las que no está preparada.

En el caso de que la grieta estudiada no esté activa y solo haya sido afectado el revestimiento, esta lesión quedará solucionada con el refuerzo de las viguetas con losa de hormigón que se propone en el proyecto para los forjados.
