Fecha: 04 de abril de 2011

Obra:		Fecha
68 viviendas en régimen mixto, locales comerciales y aparcamiento		4 de abril del 2011.
C/San Antonio, Mislata. Valencia		
Presentes:	JOSE SOMOVILLA VICENTE	Director ejecutor de la obra
	MIGUEL ÁNGEL BAÑOS	Empresa Constructora
	MIQUEL GÓMEZ	Jefe de obra
	MIGUEL ÁNGEL MONSALVE	Encargado de obra
	ENRIQUE CALVET	Director de obra

ACTIVIDAD: **IMPERMEABILIZACIÓN BALCONES DE PLANTAS 1ª A 5ª.**

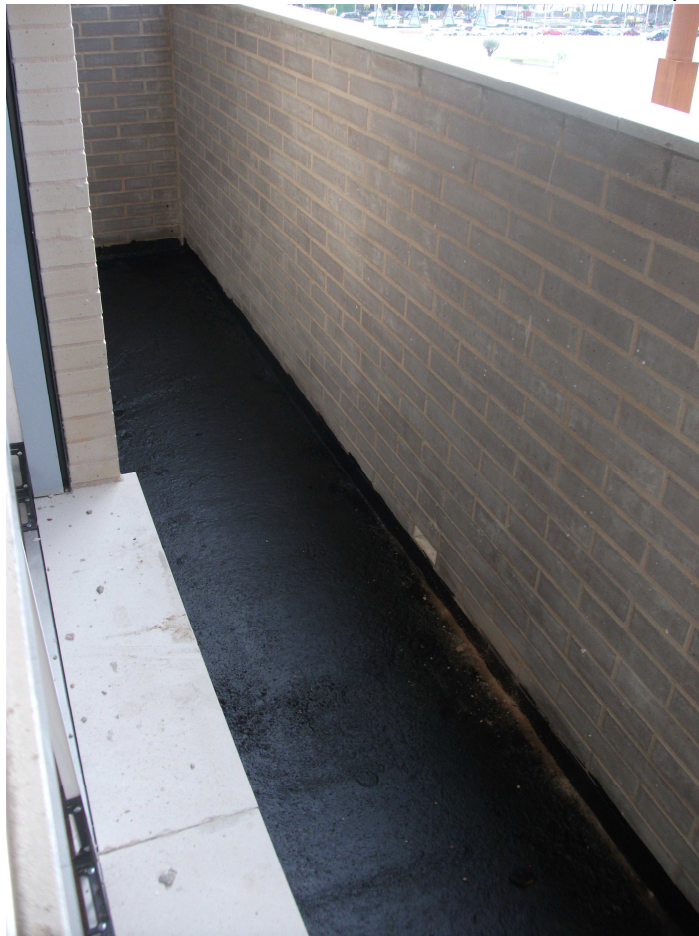
Fotografía 1: Aplicación de emulsión bituminosa en balcones de las plantas 1ª y 2ª

Consideraciones a tener en cuenta en la impermeabilización de los balcones-voladizos de plantas 1ª a 5ª.

1. Se realizará con emulsión asfáltica.
2. Se pondrá especial atención en la limpieza del soporte, eliminando cualquier tipo de material, grasas, etc. barriéndolo “a conciencia” y evitando que el soporte esté húmedo.
3. Se imprimirá el soporte hasta el nivel de la gárgola, atendiendo a que la emulsión sea continua y con un rendimiento de 2 Kg/m².
