Fecha: 18 de abril de 2011

Obra:		Fecha	
68 viviendas en régimen mixto, locales comerciales y aparcamiento		20 de abril del 2011.	
C/San Antonio, Mislata. Valencia			
Presentes:	JOSE SOMOVILLA VICENTE	Director ejecutor de la obra	
	MIQUEL GÓMEZ	Jefe de obra	
	MIGUEL ÁNGEL MONSALVE	Encargado de obra

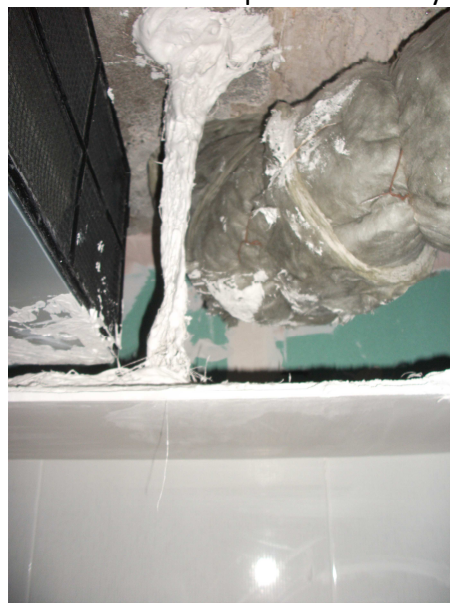
Fotografía 1: Ejecución de falsos techos con placas de escayola.

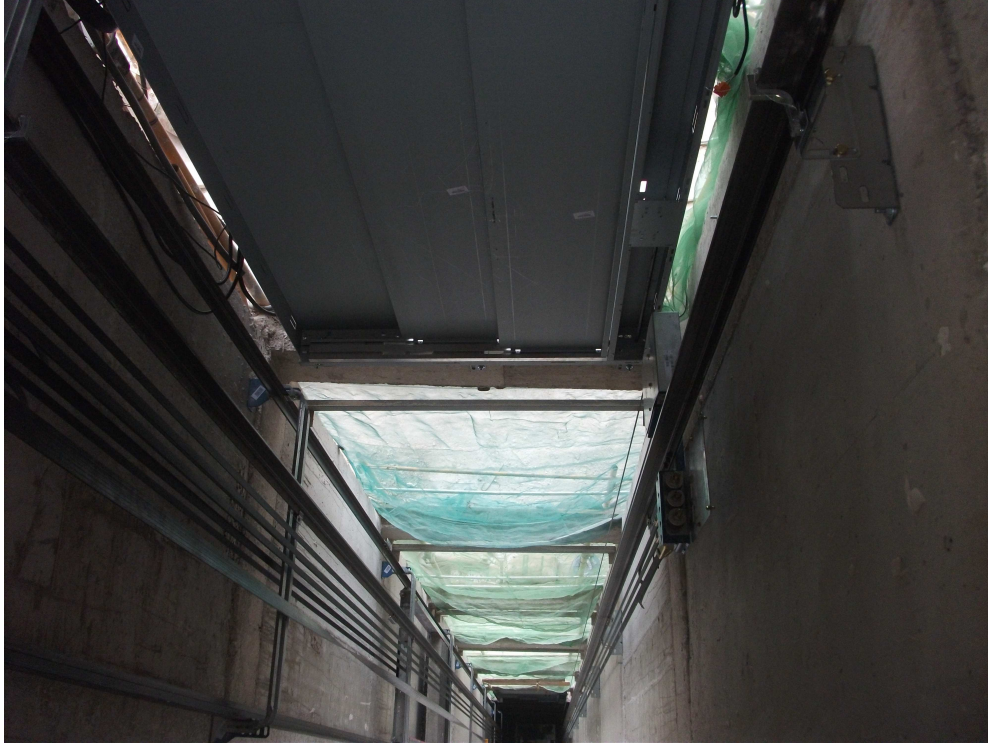
Fotografía 2: Montaje de ascensor: Colocación de guías y comienzo de la colocación de las puertas de doble hoja.
