**Fecha: 14 de marzo de 2010**

Obra:		Fecha	
68 viviendas en régimen mixto, locales comerciales y aparcamiento		14 de marzo del 2011.	
C/San Antonio, Mislata. Valencia			
<b>Presentes:</b>	JOSE SOMOVILLA VICENTE	Director ejecutor de la obra	
	MIGUEL ÁNGEL BAÑOS	Empresa Constructora	
	MIQUEL GÓMEZ	Jefe de obra	
	MIGUEL ÁNGEL MONSALVE	Encargado de obra	
	ENRIQUE CALVET	Director de obra

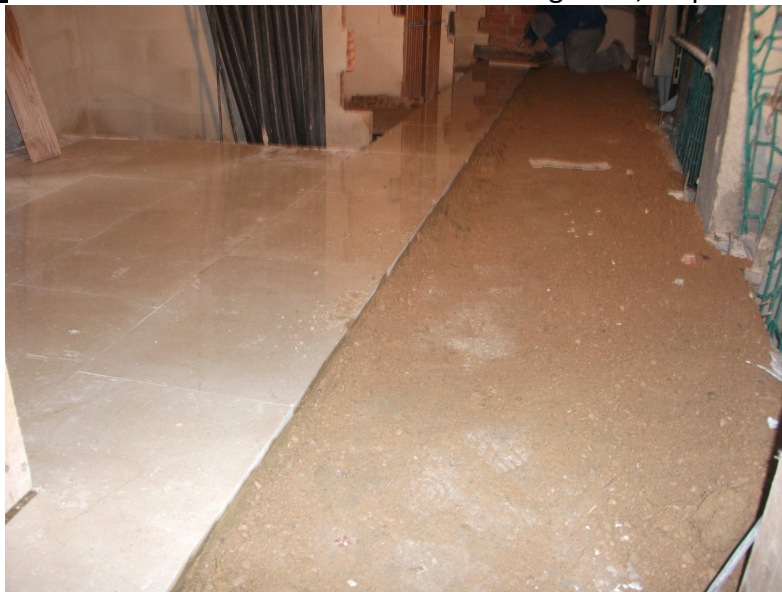
**Fotografía 1:** Colocación de mármol en el rellano del zaguán 1, en planta 1ª.

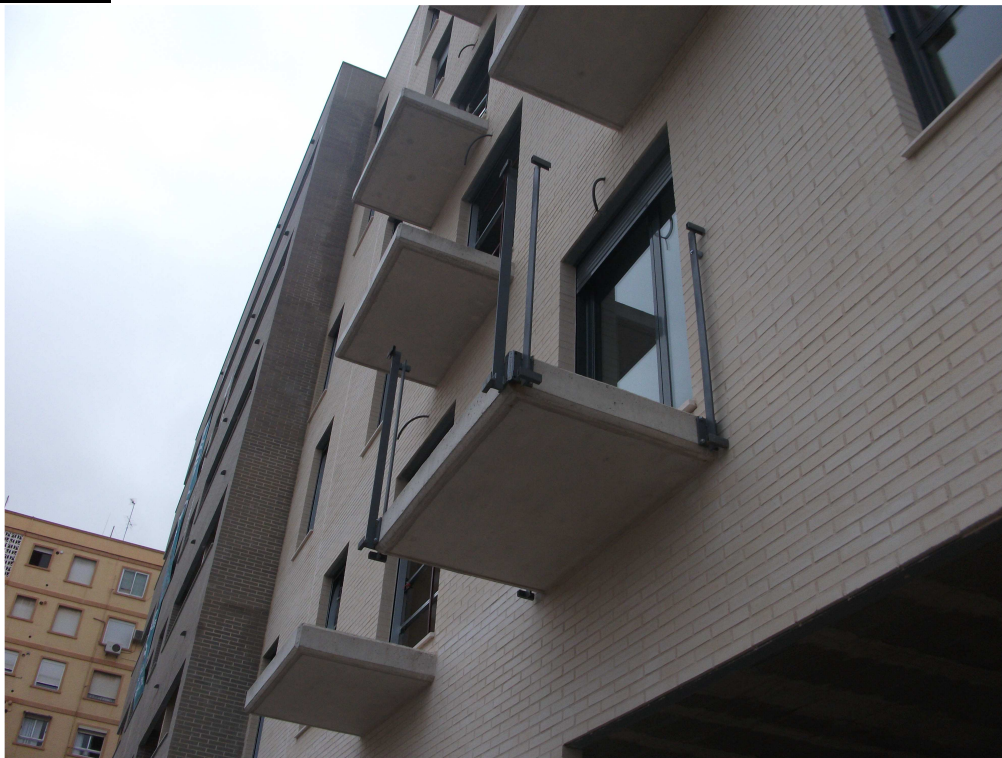
**Fotografía 2:** Colocación barandillas de voladizos

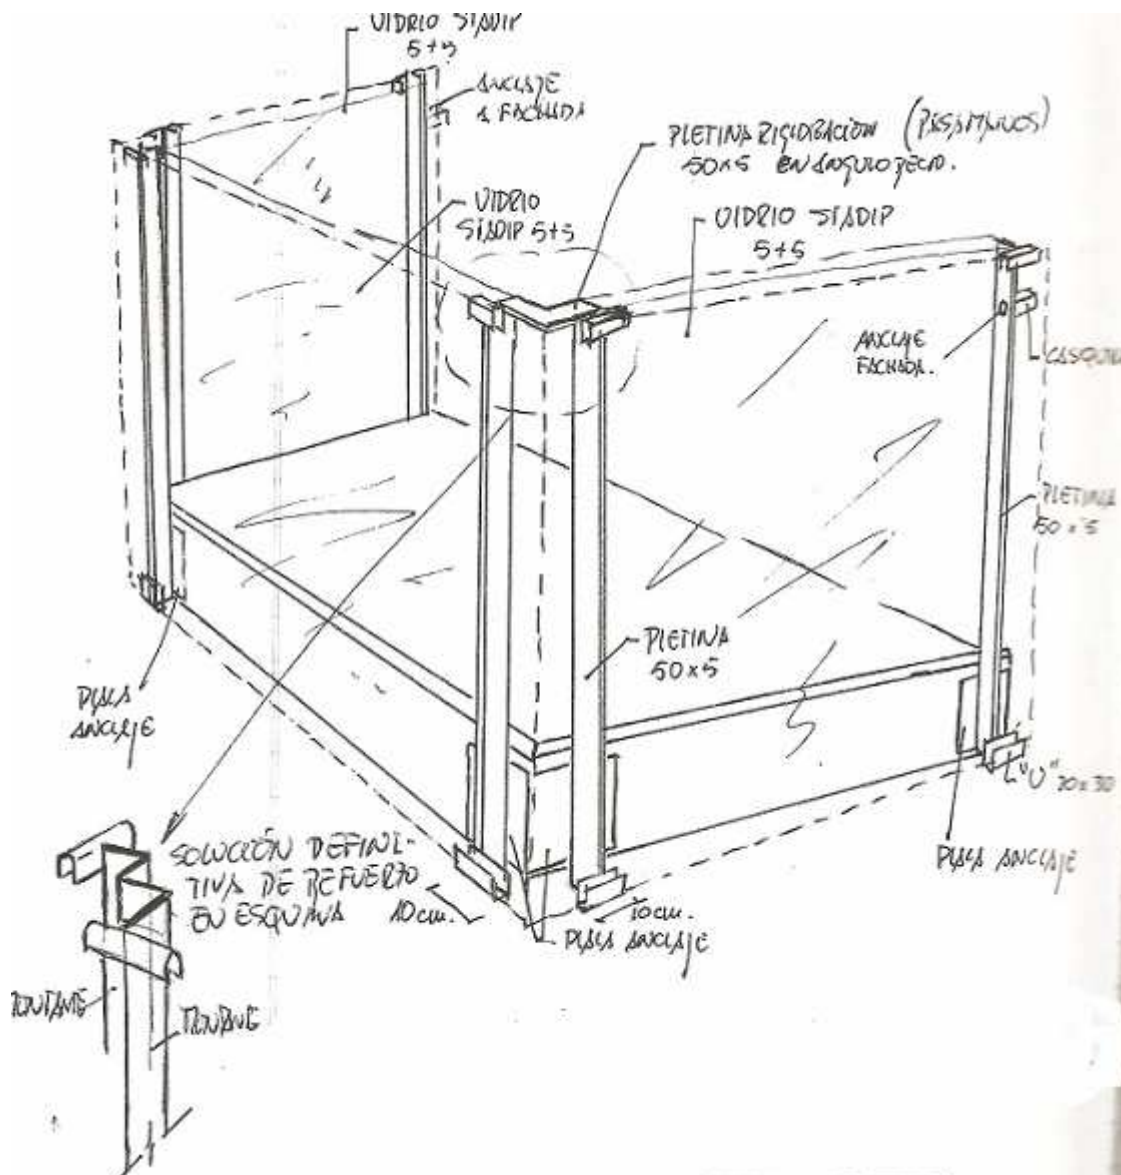
ACTIVIDAD: **BARANDILLA BALCONES.**

El anclaje a fachada de la perfilaría se realizará con taco químico y se dispondrá un casquillo de 20 x 20 mm en dicho anclaje.

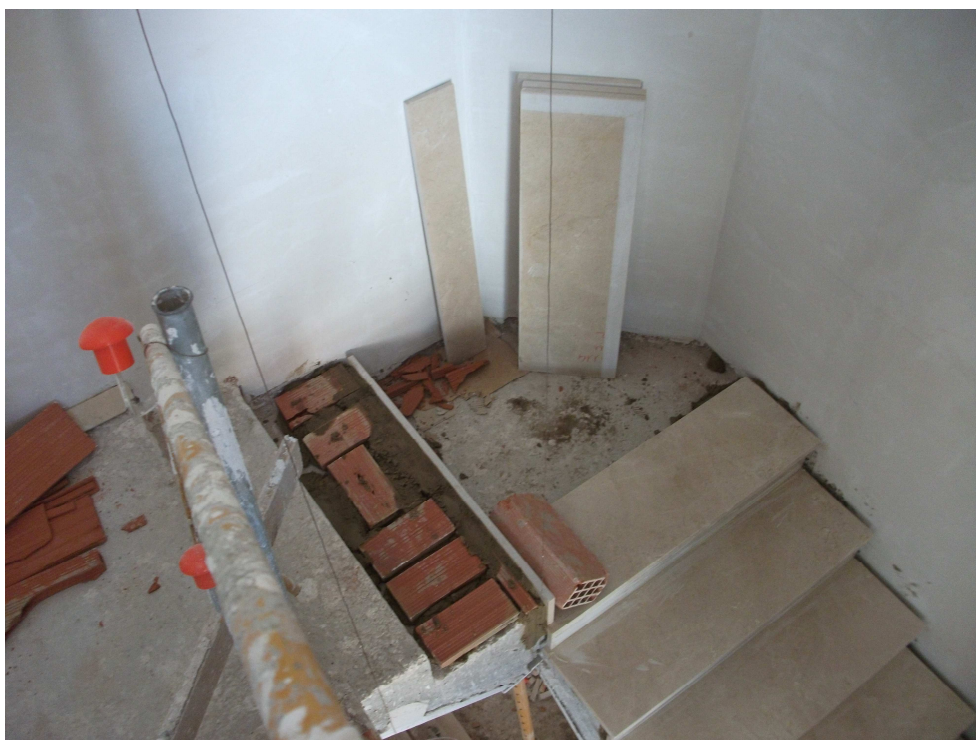
**Fotografía 1:** Colocación de piezas de mármol en las escaleras del zaguán 1.

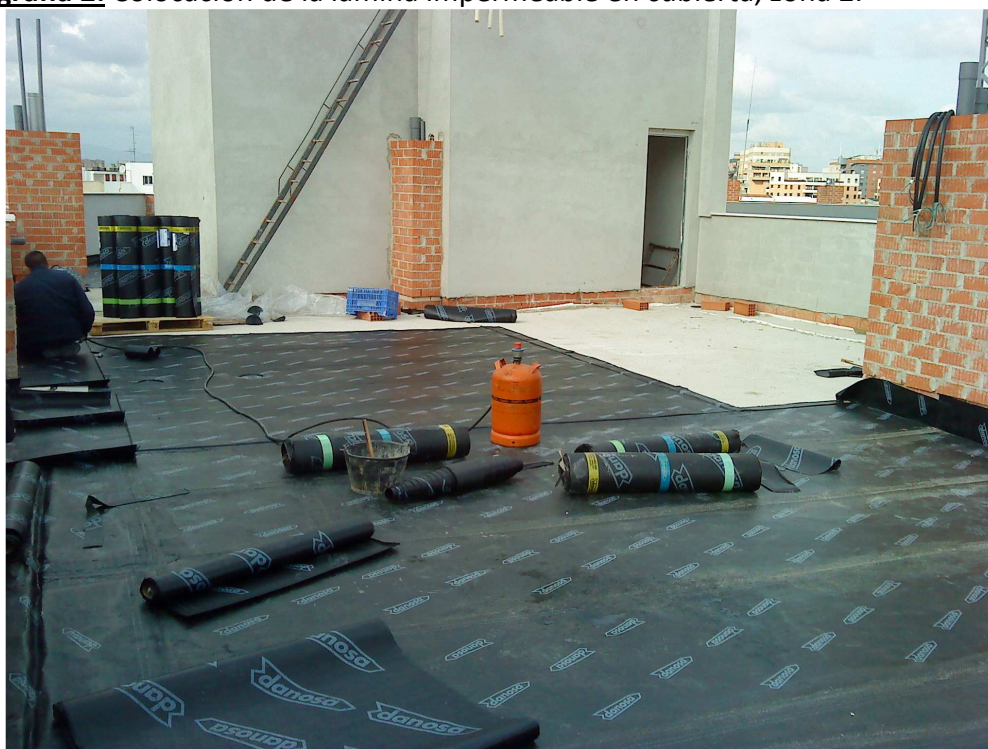
**Fotografía 2:** Colocación de la lámina impermeable en cubierta, zona 2.

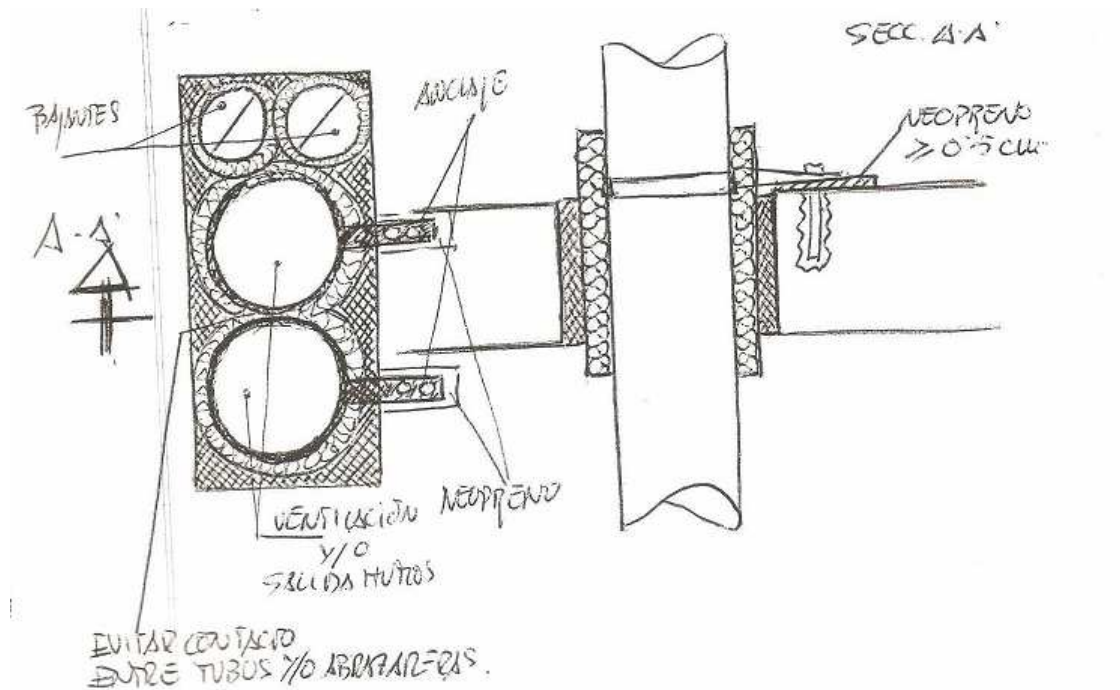
ACTIVIDAD: **VENTILACIONES NATURALES, FORZADAS Y CONDUCTOS VERTICALES PARA EXTRACCIÓN DE HUMOS.**

En ningún caso deben de entrar en contacto estos conductos entre sí o con otro tipo de elementos de la obra (forjado, pilares, tabiquería, falseos, etc.).

Los anclajes deberán disponer de juntas elásticas (neopreno o similar) de manera que se evite la transmisión de vibraciones.

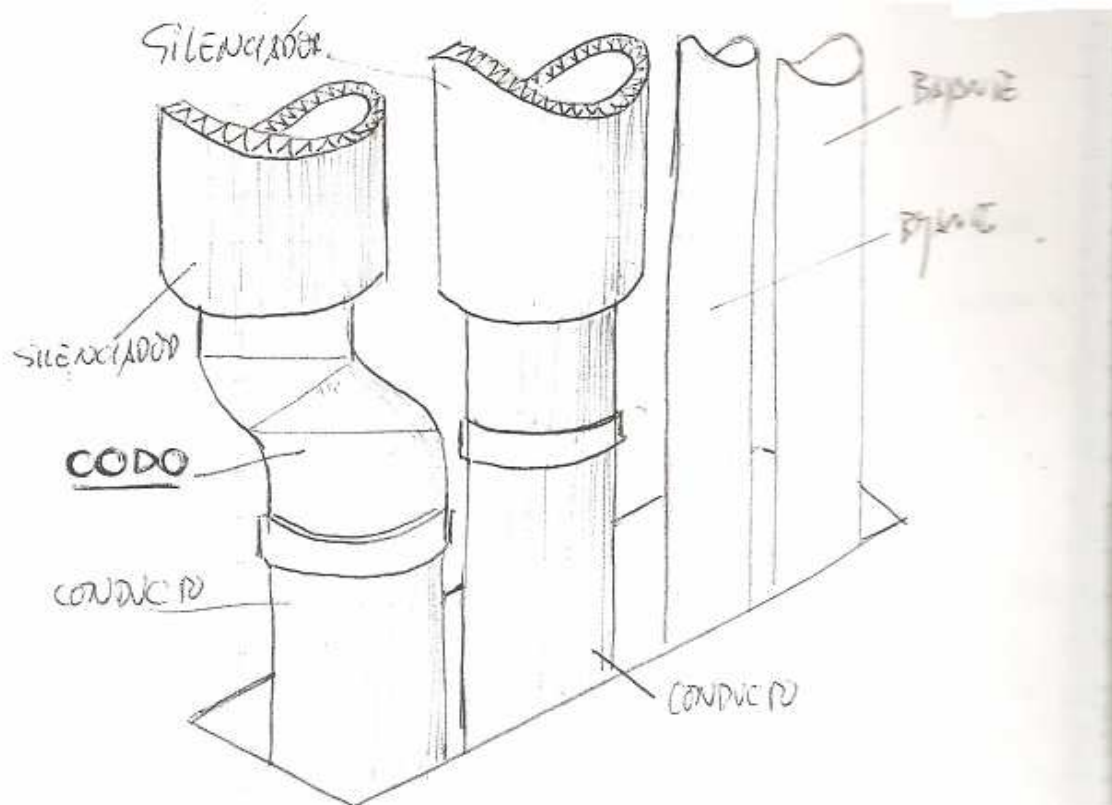
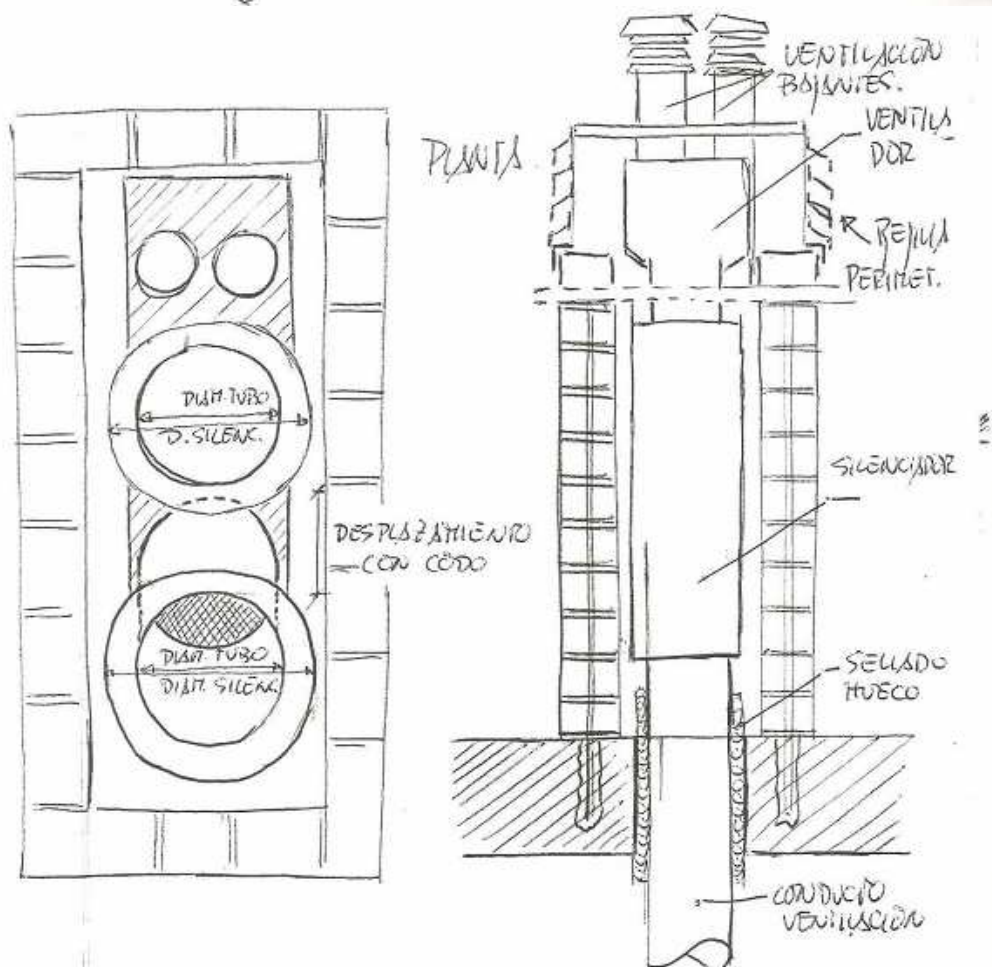
En la mayor parte de los casos, los conductos de chapa de ventilación y extracción discurren en paralelo a lo largo de los distintos patinillos de manera que la distancia que queda entre ambos es tan que en cubierta no existe espacio para la colocación del silenciador, ya que éste por lo general tiene un diámetro mayor o igual a 10 cm respecto al diámetro del conducto.

Para que el silenciador quepa y para evitar que contacte con los conductos se dispondrán codos según se indica en el croquis siguiente:
