Una torre en la muralla de Biar. Consolidación y recuperación de una imagen urbana

A tower in the wall of Biar. Consolidation and recovery of an urban image

Miguel del Rey ^a, Antonio Gallud ^b, Silvia Bronchales ^c

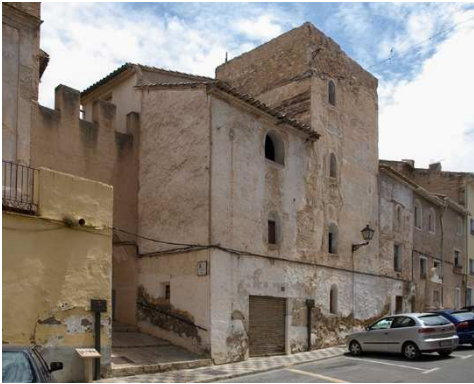
Fig.1. Imagen de la Torre de Jesús previa a la intervención (Miguel del Rey, 2009).

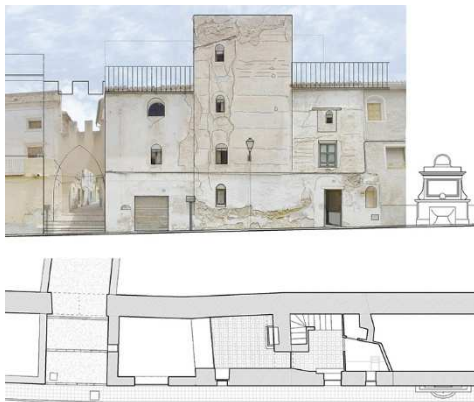
Fig. 3. La Torreta previa a la intervención (2009).

torre, de forma que se generaron deformaciones en forma de grandes flechas en el vano de paso entre ambos elementos así como en el propio forjado, pero sobre todo ha generado un reequilibrado de la estructura muraria reflejada en unas grandes grietas en la parte más débil del muro de la torre, donde se sitúan verticalmente las ventanas del muro de fachada, colindante con el muro eliminado, generando la rotura de la traba en la esquina del tapial, separándose ambos muros y apareciendo en el propio ángulo una gran grieta vertical visible desde la fachada que corre desde arriba a abajo entre las ventanas. Grieta que se amplía y zigzaguea englobando ambos lados de los huecos de las ventanas.

Como resultado de todo ello, la estructura portante quedó muy dañada y aparecieron una serie de grietas preocupantes que muestran la dureza del reequilibrio estático; reequilibrio que agrietó fuertemente el muro de fachada e hizo improbable la estabilidad por sí sola de la torre.

Las grietas en los muros de la fachada se estabilizaron con un cosido desde la lámina trasdosada de hormigón con cal encofrada con listones de 22 cm de ancho y 10 cm de espesor, levantada por tongadas de un tercio de altura de entre planta; muro unido por medio de conectores de acero de 6 mm y profundidad variable, mínimo 30 cm cada 50 cm en horizontal y vertical, y grapas de unión y atado de grietas selladas con un mortero de cal de alta adherencia. En el caso de las grietas inmediatas a las ventanas, se cosieron desde las jambas de los huecos. Una vez finalizadas estas operaciones de estabilización estructural se sellaron las grietas con un mortero de cal.

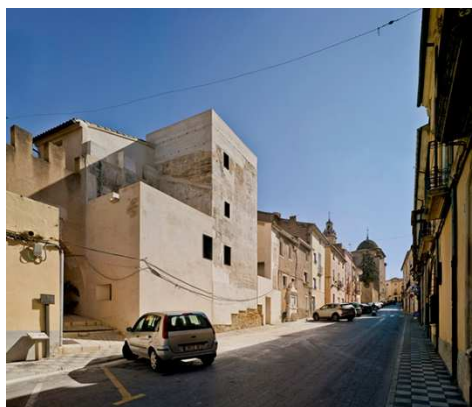
Fig. 5. Torreta, estado tras la intervención (David Frutos, 2018).

El nivel eliminado del nº 20, fue le más significativo ya que ocultaba el lienzo de la muralla con una serie de almenas en continuidad con las de la puerta de Jesús, hoy ocultas. Respecto a las plantas inferiores era aconsejable mantenerlas desde el punto de vista estructural ya que servían de apoyo lateral a la torre. El hecho de rebajar la edificación anexa en este lateral conseguía un efecto potenciador en la altura de la torre y permitía la lectura buscada de la continuidad entre la torre y la muralla.

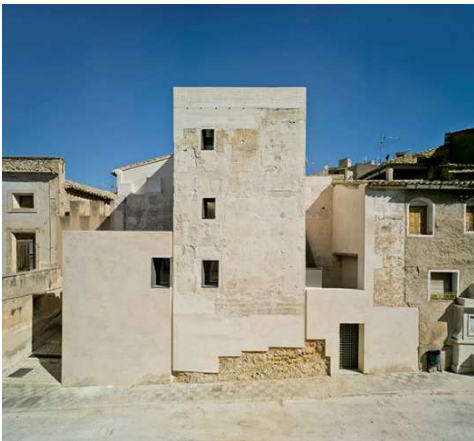
Fig. 6. Torreta, estado tras la intervención (David Frutos, 2018).

La cubierta de teja sobre forjado de rollizos de madera y el muro de mampostería existente en la Torre se eliminó y sustituyó por una solución más propia de este tipo de torres, una cubierta plana en el último nivel, enrasada al nivel coincidente con el adarve de la muralla encontrado durante la obra.

Los huecos existentes tenían un carácter más doméstico que defensivo, eran el resultado de una transformación reciente de la fachada. No se encontraron indicios de los huecos originales, por lo que se optó por cerrar los huecos que se podía apreciar que se habían generado de forma reciente y se ordenó los que se mantienen en forma y tamaño aplicando las normas lógicas de la construcción del tapial.
