ESTUDIO Y PROPUESTA DE CONSERVACIÓN Y RESTAURACIÓN DEL CONJUNTO MURAL DE LA IGLESIA DE SANTA MARÍA DE CELÓN EN ALLANDE, ASTURIAS.

Presentado por Lucía Riesgo García

Facultat de Belles Arts de Sant Carles

Grado en Conservación y Restauración de Bienes Culturales

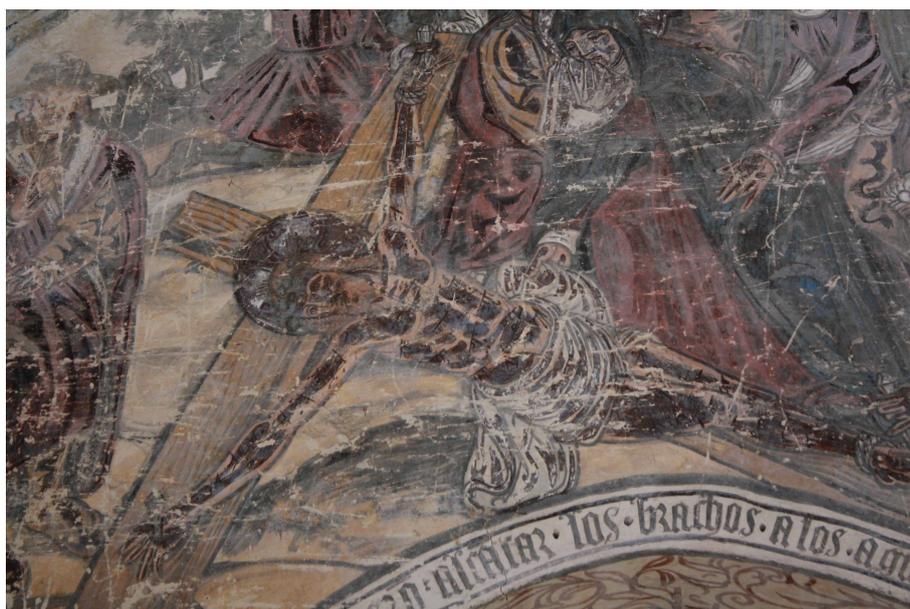
Visualmente se aprecia cómo elementos que deberían ser blancos, han virado a tonos oscuros casi negros (Fig. 41). Este pigmento empleado desde la antigüedad no es recomendable en la técnica al fresco ya que en contacto con la humedad y a causa de su sensibilidad a la causticidad de la cal tiende a oscurecer, transformándose en dióxido de plomo cuando la alcalinidad de la cal presente en el *intonaco* es activa, o sulfuro de plomo, cuando los pigmentos de plomo están en presencia de azufre²⁷.

Figura 41. Detalle de *La Crucifixión*.

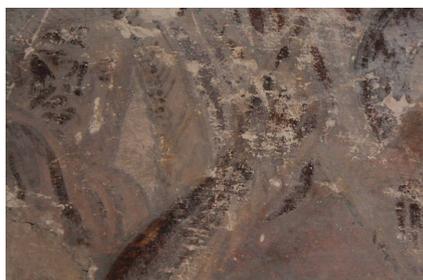
Figura 49. Pulverulencias, mural del *Limbo*.

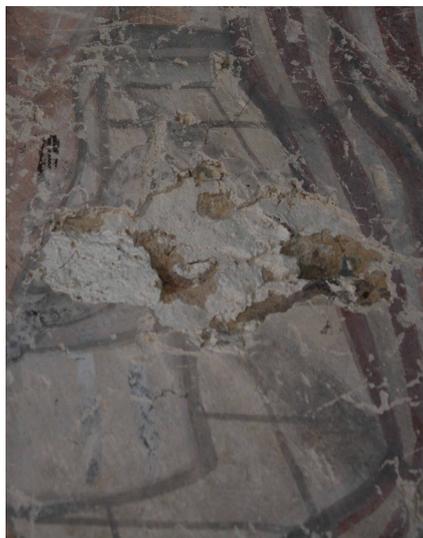
Por último, presenta pérdidas de guarnecido a dos niveles diferentes: de *intonaco* y *arriccio*. Estas lesiones pueden haberse originado a causa de tensiones en el estrato preparatorio o movimientos del edificio, así como a la progresiva degradación ocasionada por el agua. El impacto con agentes externos puede haber sido también el desencadenante de estas pérdidas. Los perímetros que rodean algunos de los elementos metálicos incrustados en el muro presentan este tipo de daños (Fig. 52). En diversos puntos del conjunto se observan unas características perforaciones que por su aspecto y la arbitrariedad de su ubicación podría tratarse de agujeros de bala (Fig. 53).

Figura 52. Pérdida de *intonaco* y *arriccio*, mural de *La Flagelación*.

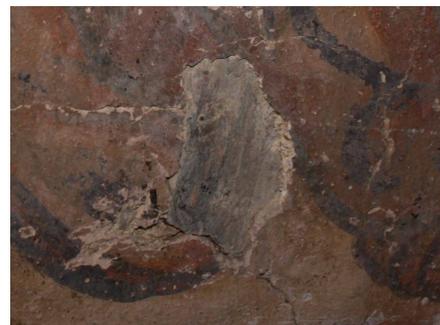
En la pintura de *Jesús ante Caifás* se observa en la zona inferior, en un punto donde se ha perdido parte del guarnecido, lo que parece una pintura anterior a la que hoy se conoce (Fig. 54).

Figura 54. Posible pintura anterior a la producida por el Maestro de Celón, mural de *Jesús ante Caifás*.

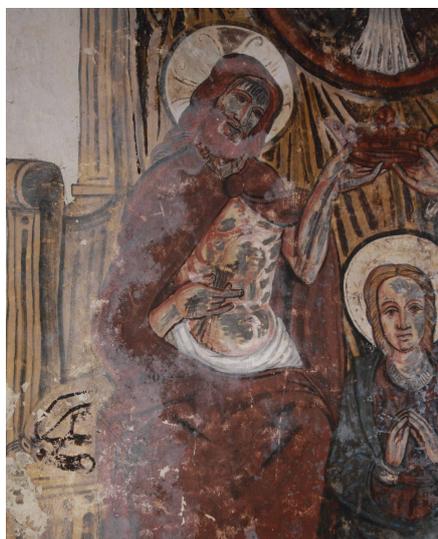
Unos halos blanquecinos velan casi la totalidad de las pinturas (Fig. 57 y 58). Este deterioro puede haberse generado por diferentes motivos. En primer lugar, la presencia de defectos en la cubierta, acentuados por la anterior presencia de dos árboles, han producido humedades por filtración³⁰. En los paramentos se observa una humedad ascendente que invade la totalidad de las pinturas. Estas son frecuentemente ocasionadas por corrientes freáticas o por pequeños depósitos de lluvia próximos al muro. Cuando el muro poroso está cimentado por debajo del nivel freático, el agua subterránea asciende por los capilares transformando sales que provocan eflorescencias y costras de salitres en el soporte³¹. Además, el polvo depositado en grandes cantidades en estos paramentos retiene el agua aportando CO_2 y SO_3 , favoreciendo a la humedad capilar.

Figura 57. Halos blanquecinos, mural de *La Coronación de la Virgen*.

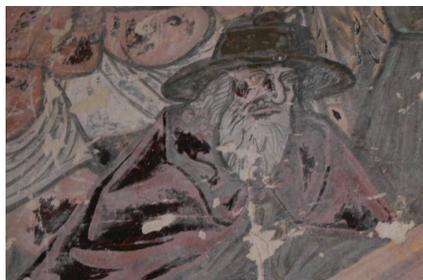
Figura 65. Alteraciones cromáticas, mural de Verónica enjuga el rostro de Jesús.

teración en pigmentos de plomo descrita anteriormente en el apartado de técnica de ejecución pictórica, cuya degradación puede haber sido desencadenada por un alto porcentaje de humedad y de cloruros contenidos en el guarnecido, como puede ser el cloruro de magnesio que puede derivar de la piedra cocida empleada para producir la cal o como resultado de la degradación ambiental de los cloruros de potasio y de calcio³⁵. En presencia de cal podría transformarse en dióxido de plomo y en presencia de azufre en sulfuro de plomo, dando como resultado manchas muy definidas de tonalidad marrón oscuro (Fig. 65 y 66).

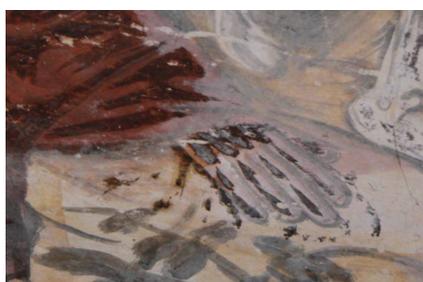
Figura 66. Alteraciones cromáticas, mural de Verónica enjuga el rostro de Jesús.

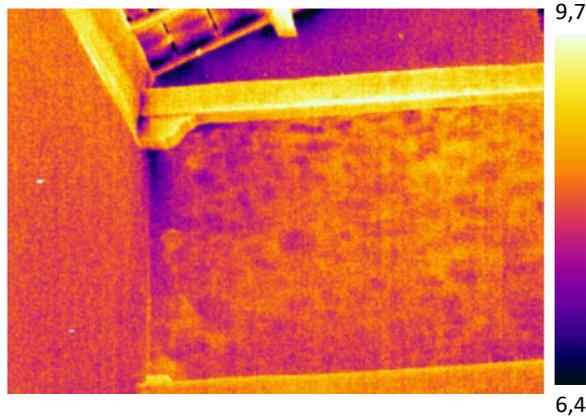
Figura 67. Evaluación estructura mixta, fábrica de piedra y armadura de madera.

Edificio de paredes de carga. Sin desplomes o grietas. Muro separación altar-nave. Cubierta de madera. Castaño (*Castanea sativa*). Piezas en su mayoría de duramen. Sin fendas ni nudos relevantes. Edificio no calefactado. Temperatura interior: 12,5°C. Temperatura exterior: 16,2°C

Resultados: Paramento de composición bastante homogénea. Sin pérdidas de masa o huecos internos significativos. Tampoco se detectan manchas de humedad ni filtraciones de agua relevantes. Buen estado general.

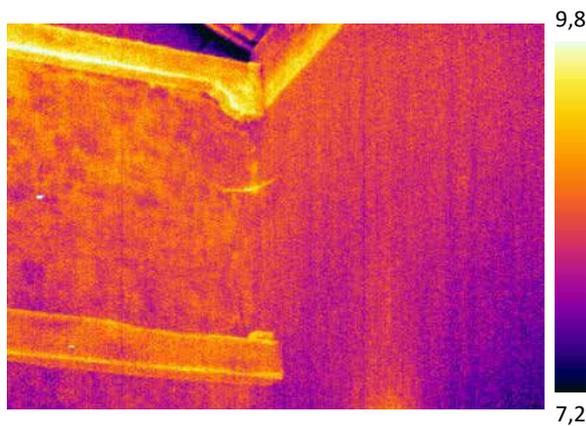
Edificio de paredes de carga. Grieta de anchura > 40 mm en encuentro de muro con fachada lateral derecha. Cubierta de madera. Castaño (*Castanea sativa*). Piezas en su mayoría de duramen. Sin fendas ni nudos relevantes. Edificio no calefactado. Temperatura interior: 12,5°C. Temperatura exterior: 16,2°C

Resultados: Paramento de composición bastante homogénea. Grieta pasante. No se detectan manchas de humedad ni filtraciones de agua relevantes. Estado aceptable.

Se exceptúan la evidente grieta existente en el encuentro del muro de separación con la fachada lateral derecha, y el aparente desprendimiento de mortero y las fisuras visibles en el entorno de la ventana existente en el altar, sobre la fachada izquierda.

- La única excepción es la amplia grieta pasante visible en la parte derecha del muro de separación. Convendría instrumentarla para analizar si sigue evolucionando o si por el contrario se encuentra ya estabilizada. También sería conveniente controlar los parámetros higrotérmicos del aire exterior, para evaluar la posible influencia de las dilataciones y contracciones de origen térmico.

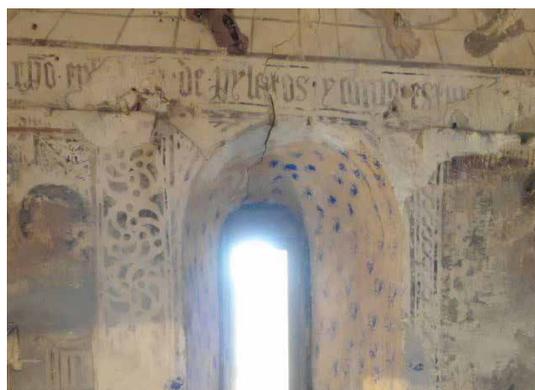
Figura 74. Ventana fachada lateral izquierda.

Espesor de muro uniforme. Grietas no pasantes. No se observan pérdidas de masa significativas. Mortero de cal con zonas parcialmente desprendidas Ausencia de humedades.

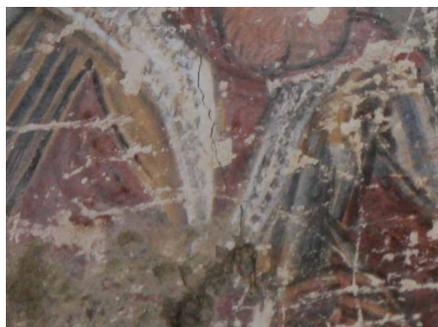
Atendiendo a las patologías observables a simple vista se encuentran en primer lugar las fisuras. Se extienden por el conjunto a un nivel muy superficial. Se trata de pequeñas discontinuidades (apertura menor de un milímetro), de trazado corto, rectilíneo y sin desplazamiento entre ambas superficies (Fig. 75). Probablemente se trate de fisuras de gradiente térmico, originadas durante el secado del mortero. Cuando son muy pequeñas, imperceptibles a simple vista (décimas de milímetro), se denominan microfisuras. Las grietas son de tamaño grande (varios milímetros de apertura), visiblemente abiertas, de trazado más largo y a veces complejo, y pueden mostrar desplazamiento entre ambas caras³⁷ (Fig. 76).

Figura 75. Fisura, mural de *La Crucifixión*.

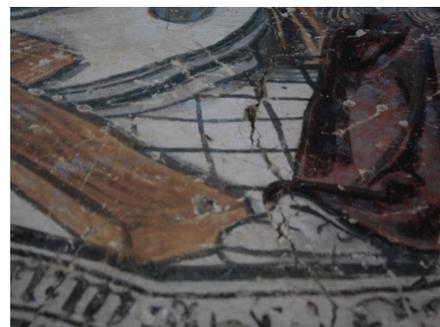
Figura 76. Grieta, mural de *Jesús ante Pilato*.

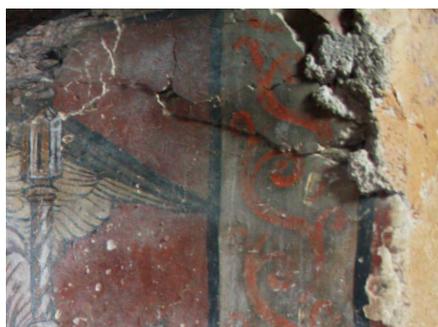
El margen derecho superior de la pintura del retablo mayor (*La Anunciación*) presenta un abolsamiento, ocasionado probablemente por el impacto o la tensión ejercida por el tablero abatible (Fig. 77 y 78).

Figura 77. Abolsamiento, mural de *La Anunciación*.

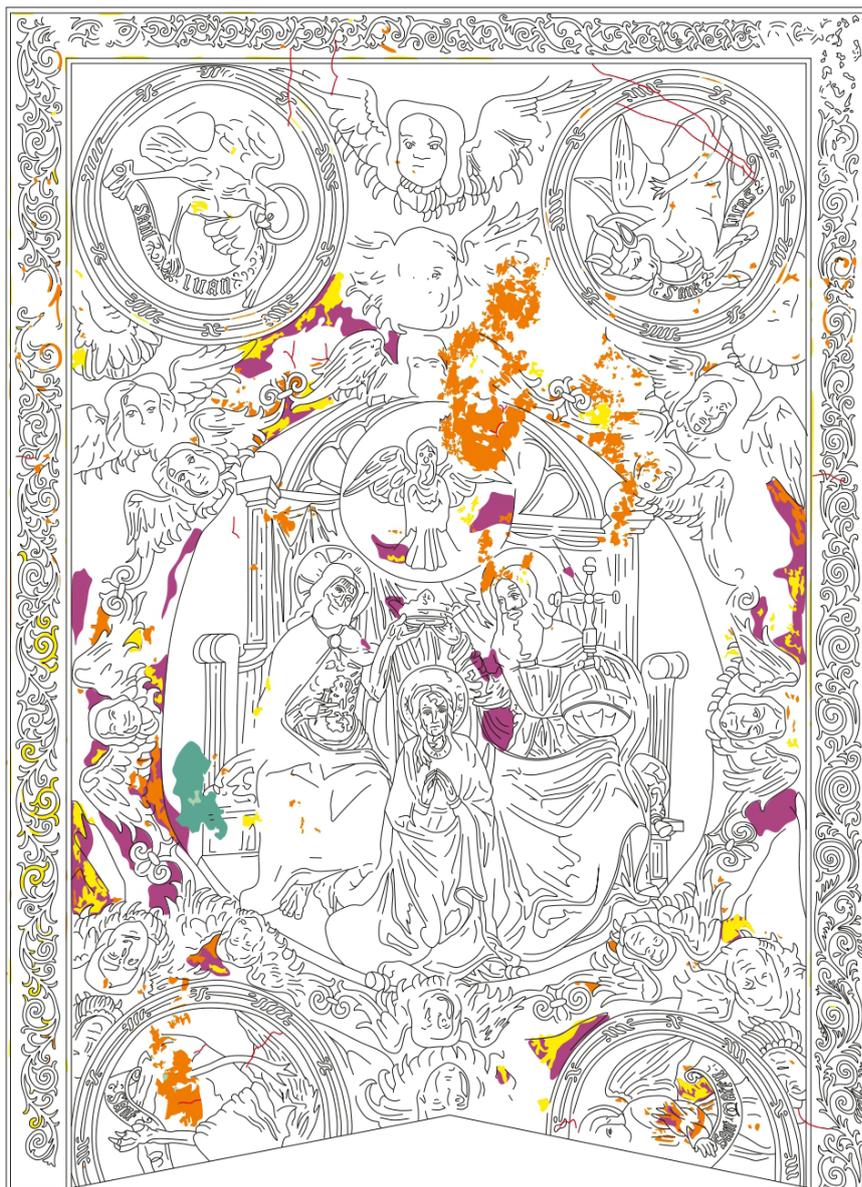
Figura 79. Mapa de daños, *La Coronación de la Virgen (I)*. Localización bóveda.

- Pulverulencias
- Abrasiones de película pictórica
- Lagunas
- Pérdidas de *intonaco*
- Pérdidas de *arriccio*
- Fisuras

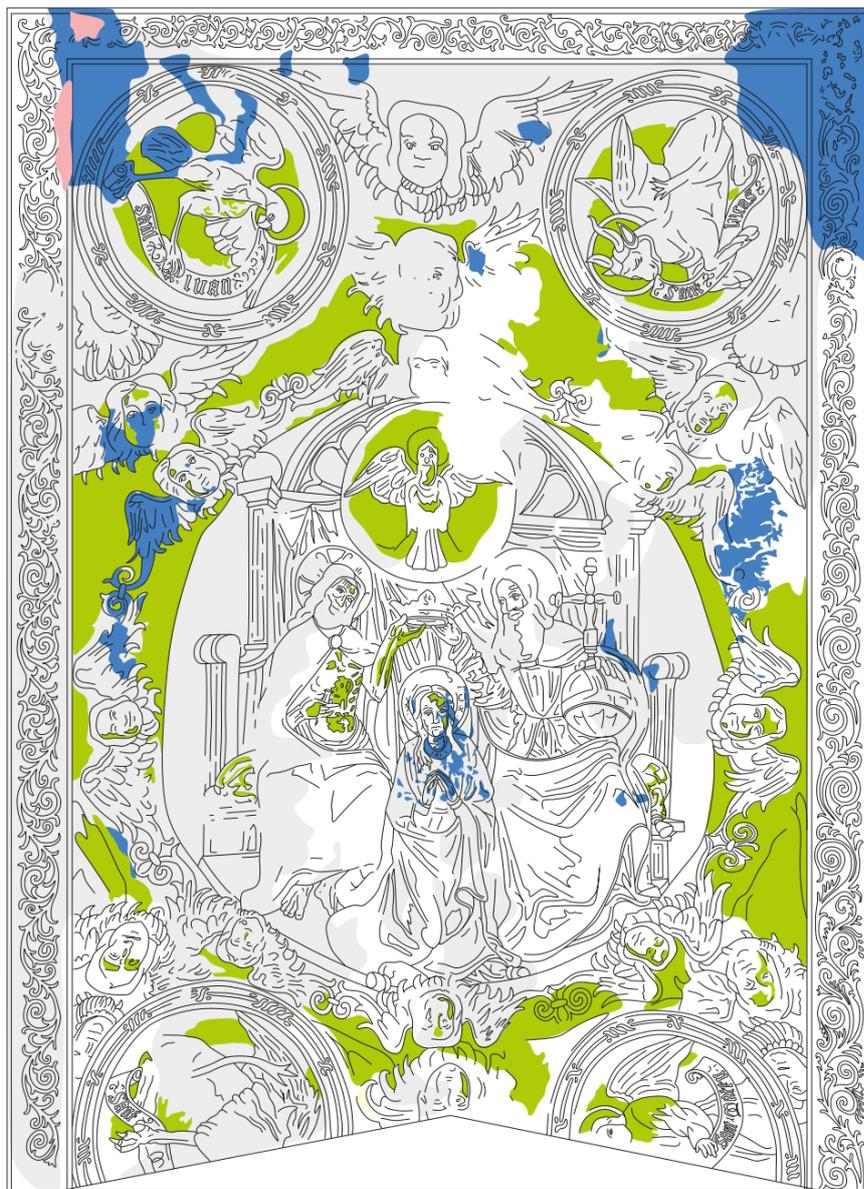
Figura 80. Mapa de daños, *La Coronación de la Virgen (II)*. Localización bóveda.

- Alteraciones cromáticas
- Alteraciones microbiológicas
- Eflorescencias salinas
- Halos blanquecinos

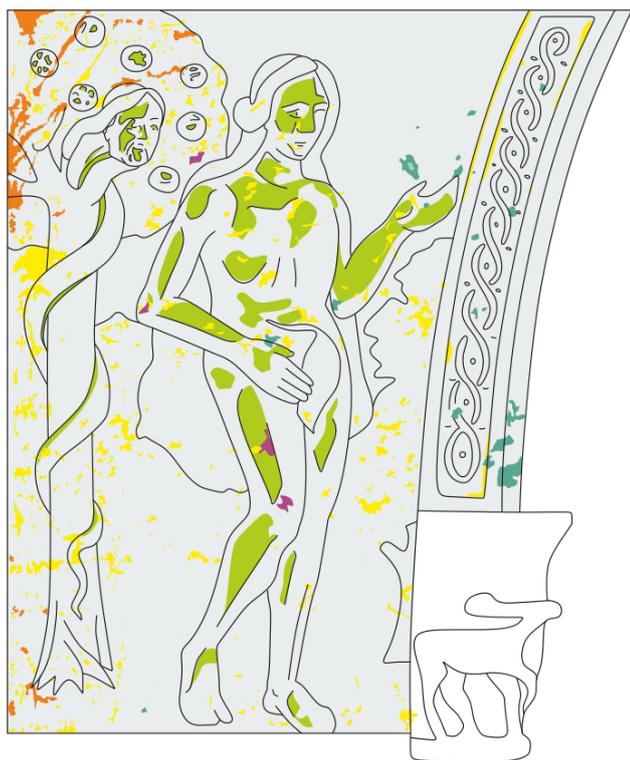
Figura 83. Mapa de daños, *Eva*. Localización muro este enjuta izquierda.

- Pulverulencias
- Abrusiones de película pictórica
- Lagunas
- Pérdidas de *intonaco*
- Pérdidas de *arriccio*
- Halos blanquecinos
- Alteraciones cromáticas

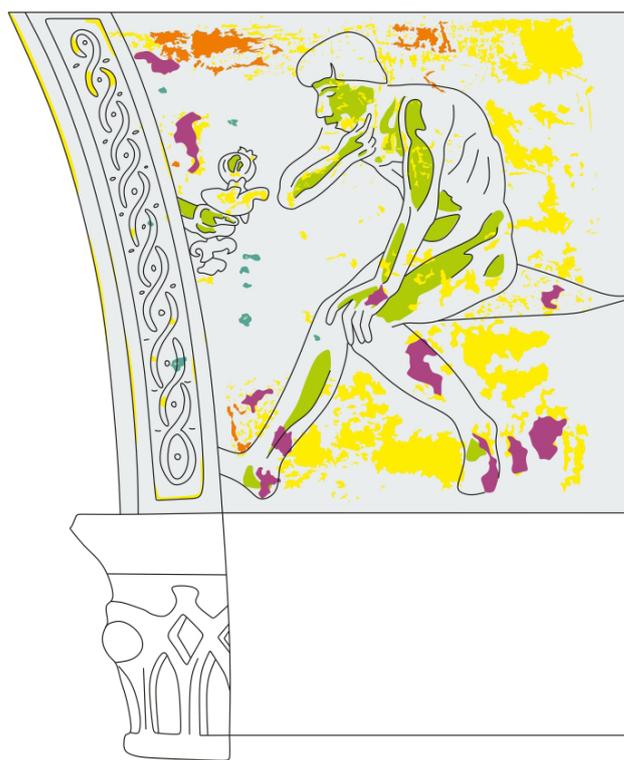
Figura 84. Mapa de daños, *Adán*. Localización muro este enjuta derecha.

- Pulverulencias
- Abrusiones de película pictórica
- Lagunas
- Pérdidas de *intonaco*
- Pérdidas de *arriccio*
- Halos blanquecinos
- Alteraciones cromáticas

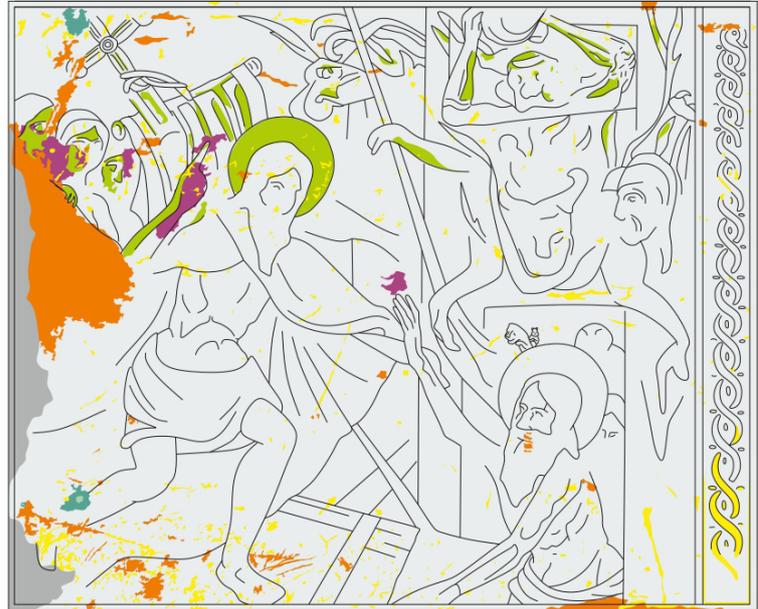
Figura 90. Mapa de daños, *El Limbo*. Localización muro norte.

- Pulverulencias
- Abrusiones de película pictórica
- Lagunas
- Pérdida de *intonaco*
- Pérdida de *arriccio*
- Alteraciones cromáticas
- Halos blanquecinos

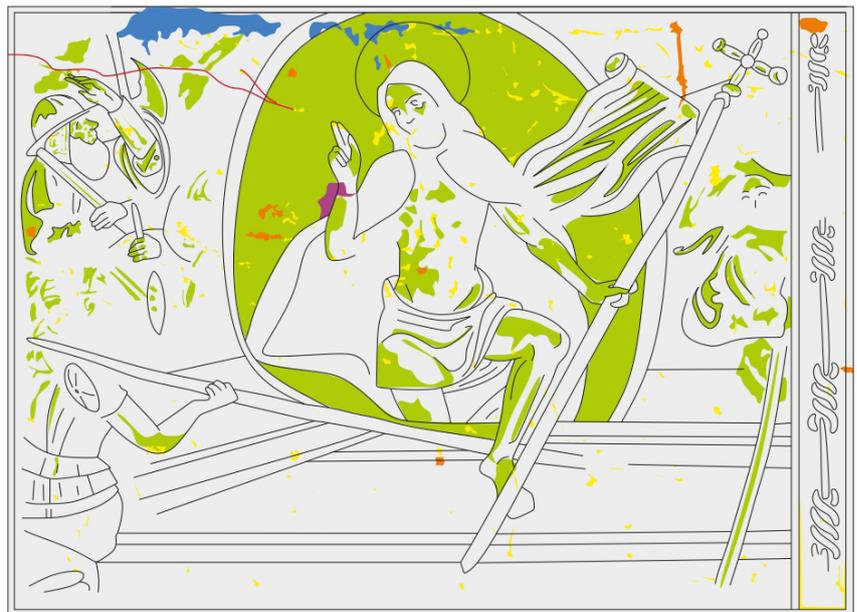
Figura 91. Mapa de daños, *La Resurrección*. Localización muro norte.

- Pulverulencias
- Abrusiones de película pictórica
- Lagunas
- Fisuras
- Alteraciones cromáticas
- Eflorescencias salinas
- Halos blanquecinos
