PROPUESTA DE SALVAGUARDA DE LA PINTURA MURAL DE LA IGLESIA DE NUESTRA SEÑORA DE LOS VALLES O PARROQUIA DE LA ASUNCIÓN, EN LA CUESTA (SORIA).

Presentado por Sáenz Pajares, Mara
Tutor: Soriano Sancho, M^a Pilar

Facultat de Belles Arts de Sant Carles
Grado en Conservación y Restauración de Bienes Culturales
Curso 2019-2020

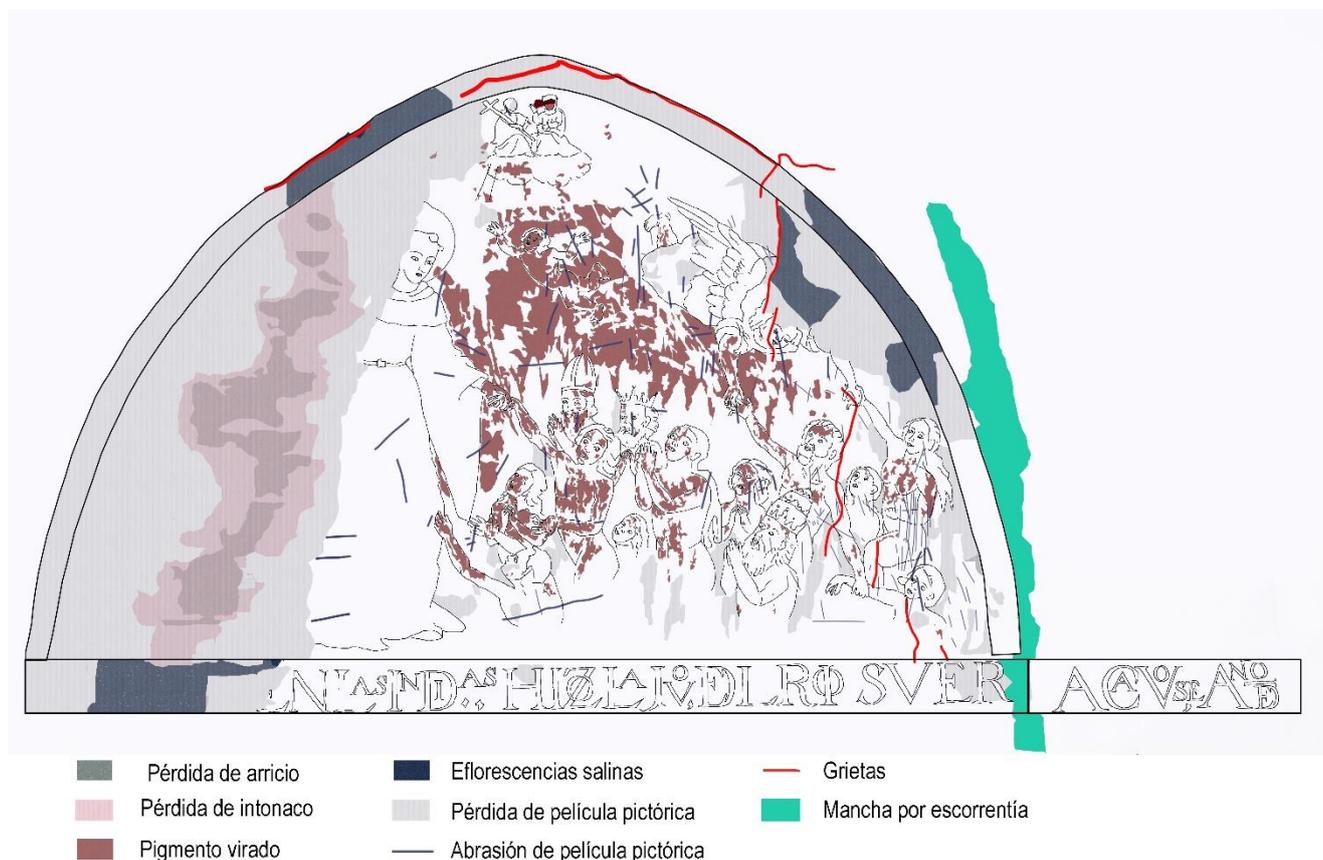
Fig. 23. Mapa de daños de la pintura mural.

En cuanto a las patologías que se han localizado en el mapa de daños, se observa la mala conservación que tiene esta pintura mural por los varios deterioros identificados en la obra.

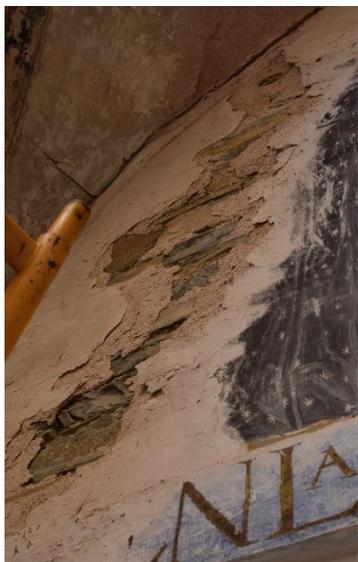
Fig. 24 Daño de la parte izquierda de la obra.

La zona izquierda de la pintura es donde hay mayores daños (fig. 24), ya que se distingue que hay una pérdida de varios estratos, se aprecia que el daño va de arriba abajo; la parte central es donde se localiza la mayor parte de la pérdida, concretamente una pérdida de película pictórica, de *intonaco* y de *arriccio* dejando ver completamente las piedras que constituyen el muro de la iglesia (fig. 25) y hacia los extremos se observan los diferentes estratos. También hay pérdida de película pictórica por la parte del arco y la zona derecha de la obra, donde está situado el Arcángel San Miguel, además de haber pequeñas pérdidas diseminadas por toda la obra.

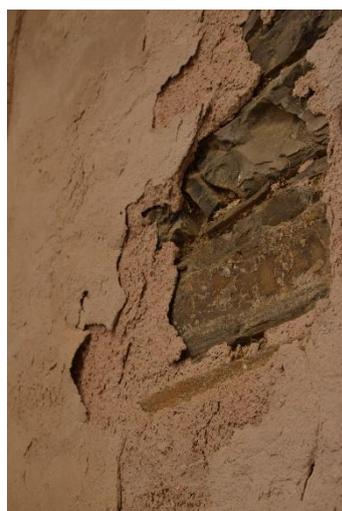
Fig. 25 Detalle de las pérdidas de los estratos.

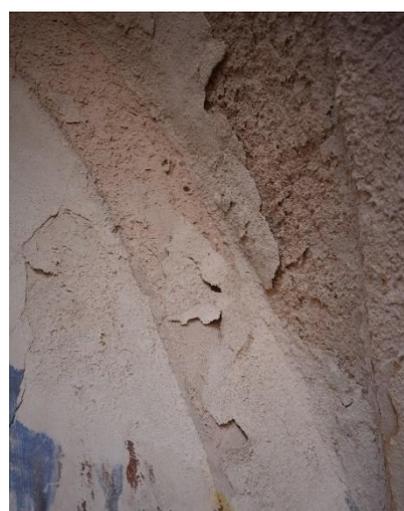
En determinadas áreas donde están ubicadas las pérdidas se observan eflorescencias salinas, sobre todo en las zonas más cercanas a las grietas (fig. 26).

Fig. 26. Eflorescencias salinas.

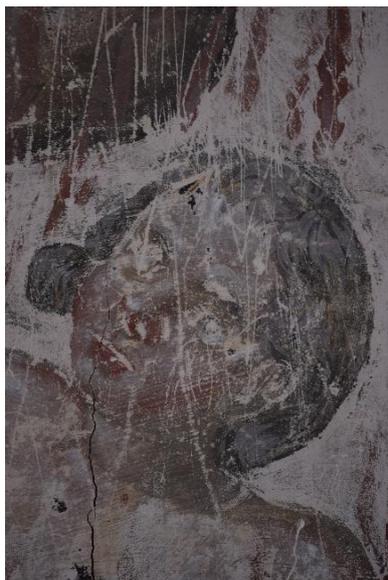
La película pictórica contiene líneas de abrasiones en diferentes direcciones. Sobre todo, se pueden observar en los personajes de la zona inferior y en las llamas (fig. 27-28).

Fig. 27 Abrasión en el rostro de una de las figuras

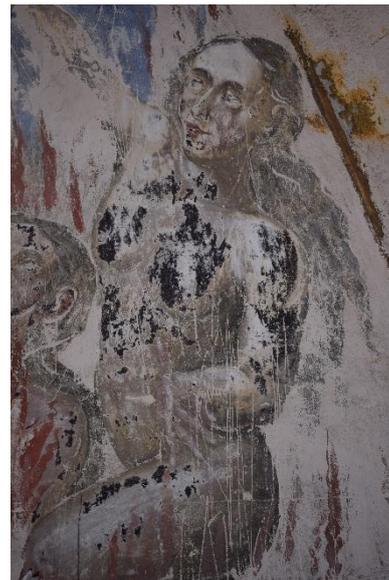
Fig. 28. Detalle de la abrasión de la película pictórica.

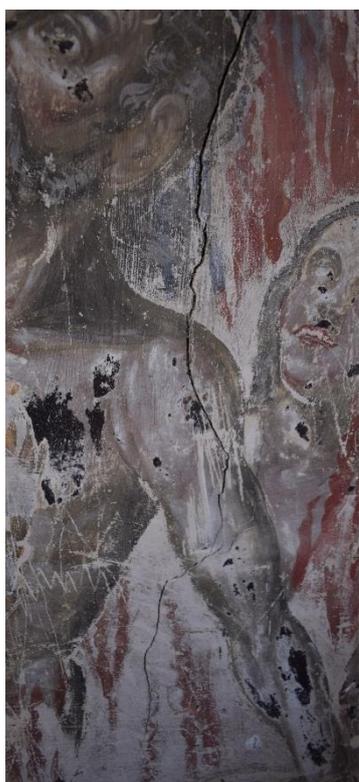
Fig. 29. Detalle de una grieta.

Respecto a las grietas que presenta la obra, no impiden la comprensión de la pintura mural, pero sí que le afecta estructuralmente. Estas grietas (fig. 29), forman dos cuerpos distintos, significando que cada cuerpo se comporta de manera diferente ante las mismas acciones.

No se puede afirmar si estas grietas están vivas o muertas sin realizar un análisis con un extensómetro para ver el comportamiento mecánico, aunque teniendo en cuenta cómo y dónde está localizada la pintura actualmente, se puede suponer que estas grietas están vivas y representan uno de los daños que más se debe tener en cuenta.¹³

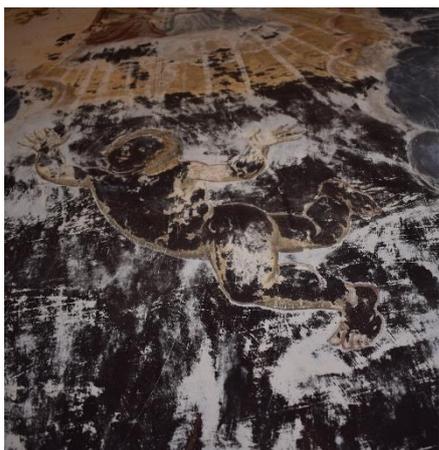
Fig. 30. Pigmento virado en el ángel.

Por último, el daño que más dificulta la lectura de la escena que está representada en la pintura mural, es el pigmento virado (fig. 30). Por anterior documentación fotográfica, concretamente por una fotografía del 2013 se sabe que el daño comenzó en el personaje del ángel expandiéndose por las tonalidades blancas o tonalidades conseguidas mediante blanco. Comparando la fotografía de 2013 (fig. 31) y una de 2019 (fig. 32) se observa que esta patología ha avanzado muy rápido en poco margen de tiempo, teniendo en cuenta los años que posee la obra. Podemos deducir que la principal causa de esta patología, puede ser el derrumbe de la techumbre, que ha dejado a la pintura expuesta a la intemperie.

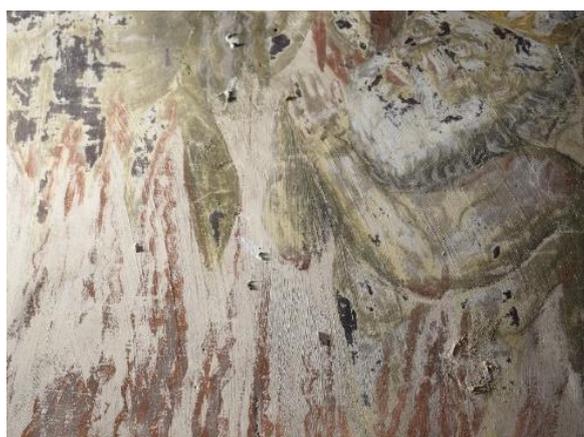
Concluyendo este apartado, cabe destacar que, aunque no se haya localizado en el mapa de daños, la obra está cubierta por suciedad superficial, como polvo, hollín y variedad de partículas, así como también deyecciones de animales (fig. 33), que añaden acidez a la superficie pictórica.

Fig. 33. Detalle de las deposiciones biológicas.

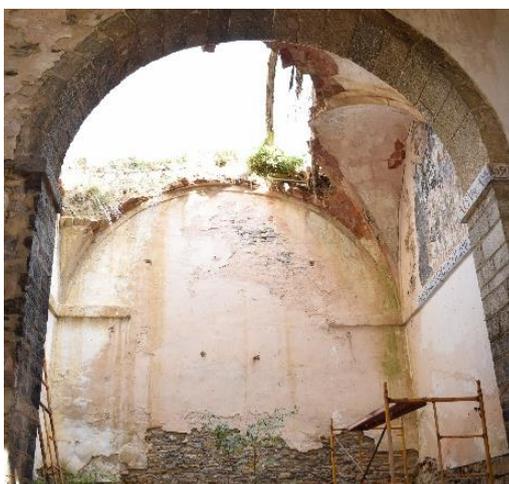
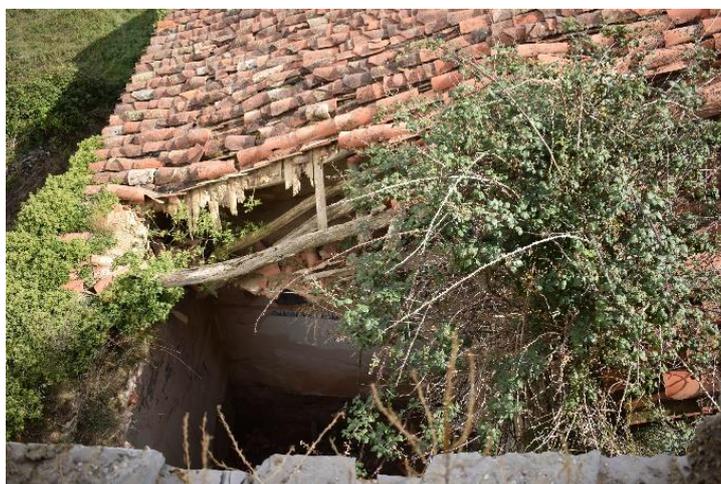
El estado de conservación de la iglesia es desalentador. Es de destacar el faltante de techumbre (fig. 36-37) donde está situada la obra, ya que las demás bóvedas y cubiertas están en buenas condiciones. Algunas personas que viven en este pueblo afirman que la falta de techumbre es debida al robo de la campana de la torre, que se cayó en esa dirección provocando el desplome de dicha cubierta. Esta información se contrastó con la dirección del patrimonio cultural donde no consta ninguna denuncia del robo.

Fig. 37. Hueco del desplome de la bóveda.

Fig. 36. Vista del tejado desde la torre.
