PROPUESTA DE INTERVENCIÓN Y CONSERVACIÓN DE LAS PINTURAS MURALES DE JOSEP RENAU, UBICADAS EN EL PALAU DE SANTÀNGEL (VALENCIA)

Presentado por Mercedes Riveira Lavieja

Facultat de Belles Arts de Sant Carles

Grado en Conservación y Restauración de Bienes Culturales

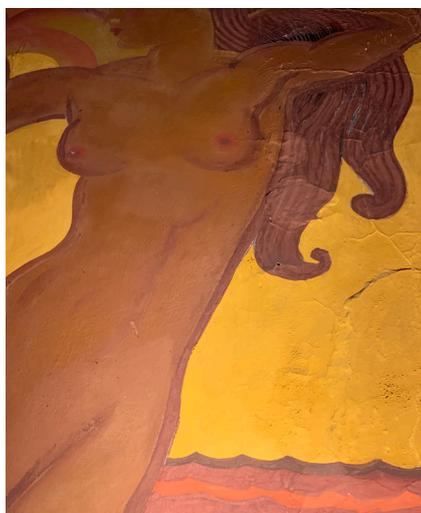
Fig 11. Línea de jornada e incisión.

En cuanto al sistema de transferencia del dibujo al muro se observa, con la ayuda de una luz rasante, que la transferencia de las diferentes formas del dibujo se ha realizado mediante incisión.

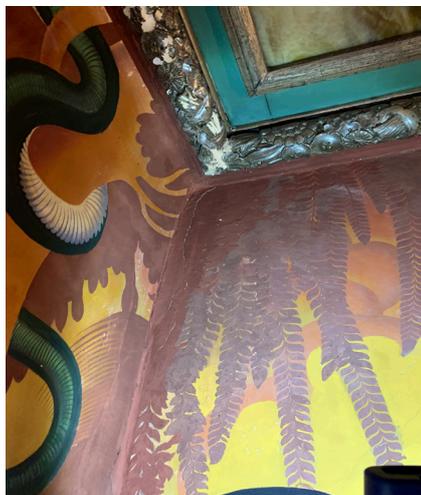
Fig 14. Velos blanquecinos

Estos factores de alta humedad y filtraciones que se producen dentro del propio baño, debido también a la falta de ventilación, dan lugar a velos blanquecinos, disgregaciones, descamaciones, abolsamientos y grietas.

Consideraríamos reparar el estado de las cubiertas y muros contiguos, debido a que existen filtraciones de humedad que repercuten sobre la pintura mural. Estas filtraciones dan lugar a varios problemas que encontramos en el conjunto, como son los velos blanquecinos, disgregaciones, descamaciones, abolsamientos y grietas.

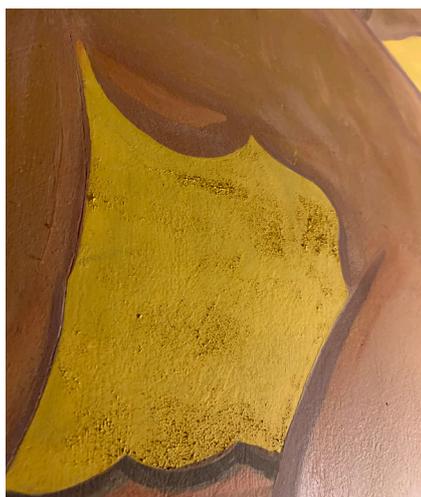
Fig 15. Disgregación.

El objetivo principal de proponer una consolidación o fijación de la superficie pictórica es frenar el avance del deterioro, así como buscar estabilizar la película pictórica, ya que en la superficie pictórica, localizamos disgregaciones y a demás encontramos descamaciones superficiales que afectan a la película pictórica y en algunos casos incluso en la capa de preparación, y abolsamientos que confortan la separación entre el enfoscado y enlucido.

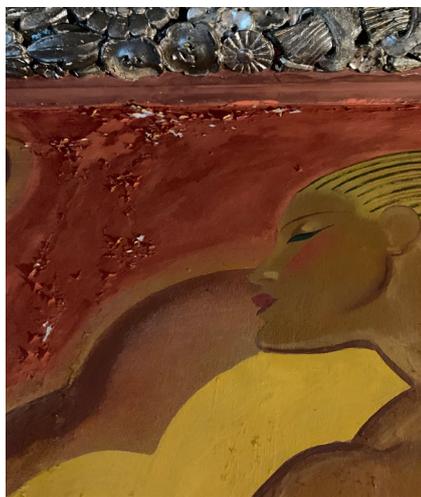
Fig 16. Descamación.

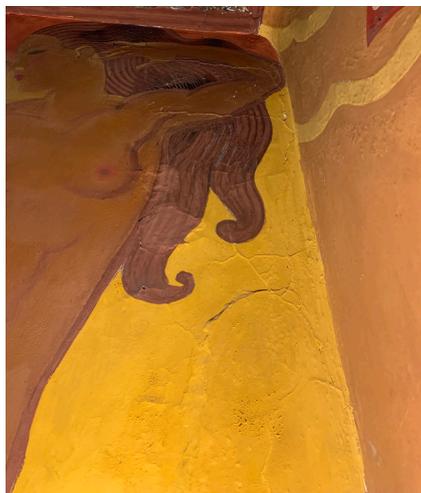
Fig 17. Abolsamiento.

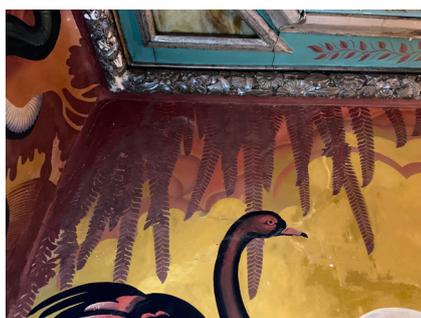
Por último, en el lateral izquierdo como derecho del mural, encontramos diferentes grietas (Fig.18), que atraviesan varias de las escenas, las cuales tienen diferentes longitudes y profundidades. Estas han podido surgir a causa de los movimientos de asentamiento del propio inmueble y sus cimientos.

Fig 18. Grietas.

Estas grietas han podido surgir a causa de los movimientos de asentamiento del propio inmueble y sus cimientos. Por ello se propone su vigilancia y seguimiento, con la utilización de un pie de rey o calibrador, con el que mediremos la profundidad y la distancia de la grieta y la colocación de un testigo, para así llevar el seguimiento de las diferentes grietas en caso de que estas vayan evolucionando.

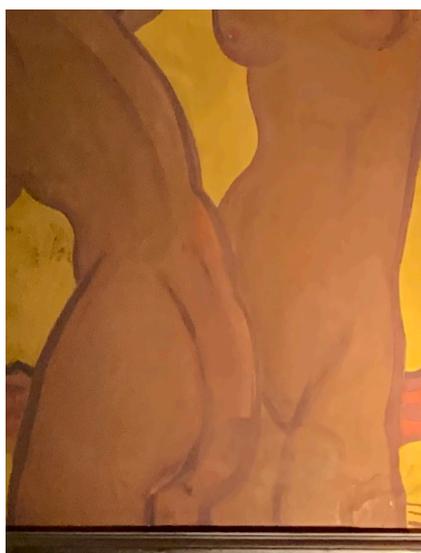
Fig 20. Grafiti e intervención anterior humana.

Con relación a deterioros derivados por la acción del hombre, localizamos intervenciones humanas anteriores, actos vandálicos, viraciones del pigmento y pérdida de repintes.

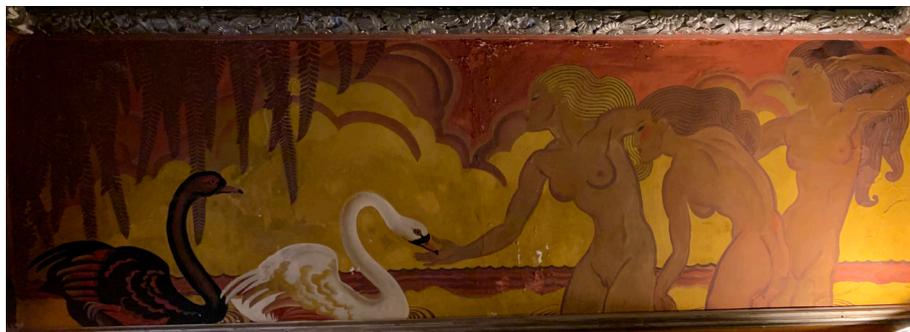
Fig 19. Suciedad superficial.

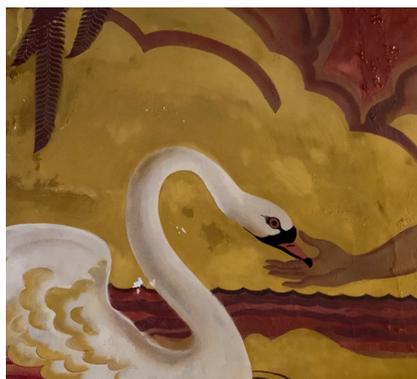
Fig 21. Viración del color.

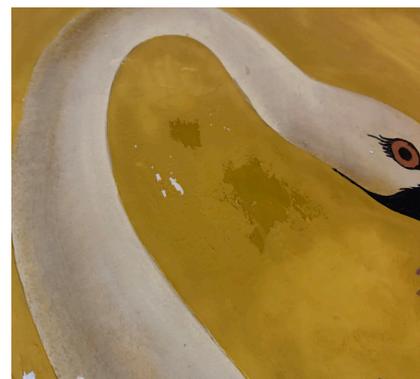
Como hemos dicho, la obra está muy repintada y en mal estado de conservación, debido a una falta de climatización y a un factor alto de humedad, encontrando pérdidas de repinte (Fig.22), seguramente por la humedad que reciben los murales, afectando a la cohesión de los repintes y dando como resultado su pérdida.

Fig 22. Pérdida de repinte

Por ello, mantendremos los repintes al seco que encontramos en la superficie pictórica, ya que perseguimos como objetivo principal de esta propuesta la mínima intervención, pero consiguiendo disminuir los daños que afectan a la pintura y a su estructura para mantener el buen estado del conjunto.

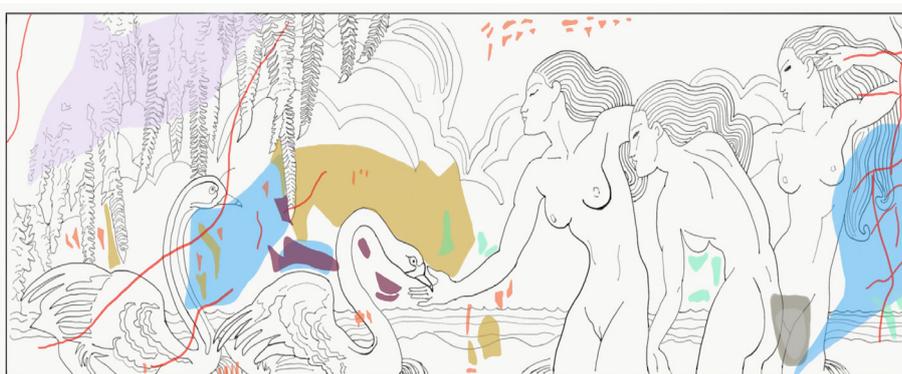
Las patologías mencionadas anteriormente, se muestran representadas en este mapa de daños, donde también se ubican poder tener así una visión general de los problemas que se van a tratar.
