TESIS DOCTORAL

LA CAPILLA DE LA COMUNIÓN DE ALGEMESÍ

DESARROLLO CONSTRUCTIVO Y ESTADO DE CONSERVACIÓN

MAYO 2020

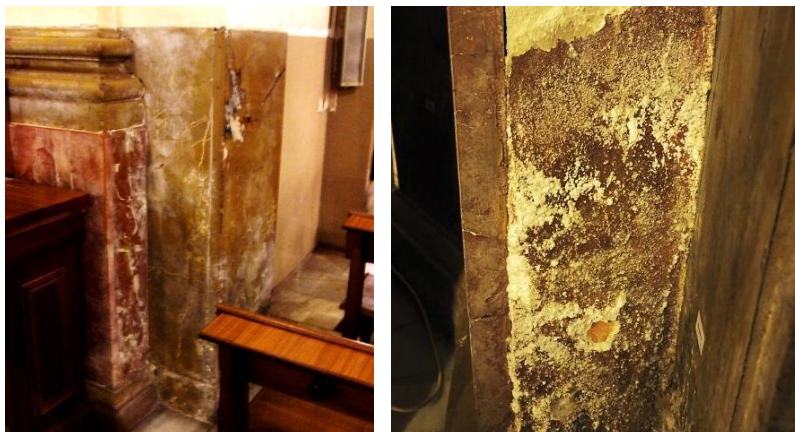
Por otro lado, venido de la mano de la gran reforma emprendida en el siglo XVIII, el revestimiento pétreo de la base de las pilastras es uno de los elementos cuyo nivel de deterioro es más elevado; concentrándose los daños en las piezas marmóreas Rojo Alicante. En ellas, cuantiosas **eflorescencias** se manifiestan a modo de decoloraciones de la piedra [figura 1.7 (izq.)] o como depósitos superficiales de sales solubles cristalizadas [figura 1.7 (der.)]. Esta migración salina es un indicativo de que existió una fuente de humedad que hizo aflorar sus efectos, puesto que *“la eflorescencia no se puede formar sin agua.”* [2]

Figura 1.7. Manchas blanquecinas en el zócalo marmóreo (izq.). Depósito salino en el aplacado de la pilastra (der.).

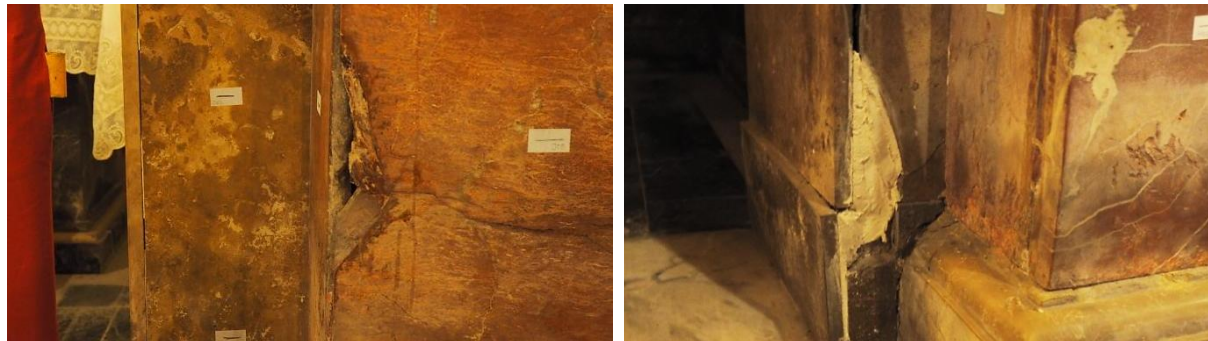
Asimismo, se encuentran multitud de **faltantes** [figura 1.8 (izq.)] que, en algunos casos, han derivado en la restitución de la zona afectada mediante una simple lechada de cemento para minimizar el impacto visual [figura 1.8 (der.)], pese a generar una evidente y burda discontinuidad material. Siguiendo esta misma línea [figura 1.9 (der.)], se han sellado esos puntos en los que el **vaciado de juntas** [figura 1.9 (izq.)] hace peligrar la sujeción del aplacado.

Figura 1.8. Rotura parcial de la losa central del zócalo (izq.). Reposición con mortero en el rodapié (der.).

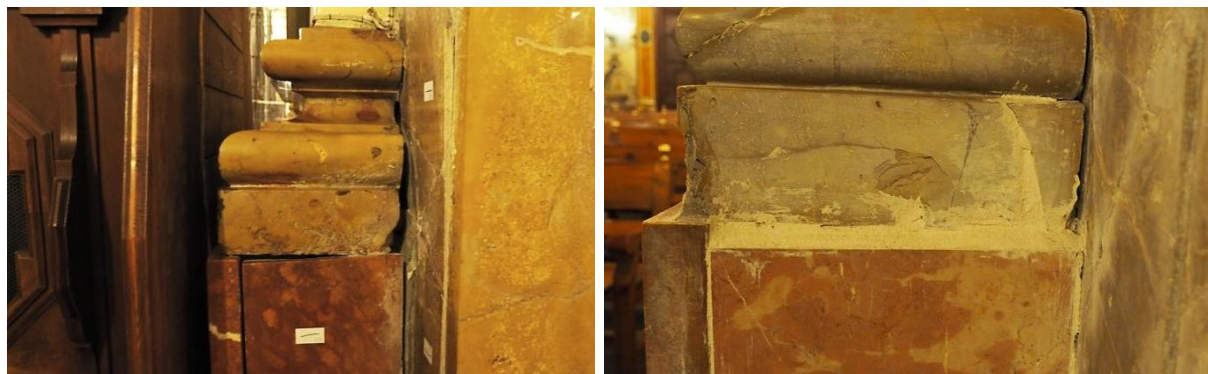
Figura 1.9. Pérdida del mortero de agarre (izq.). Rejuntado del aplacado (der.).

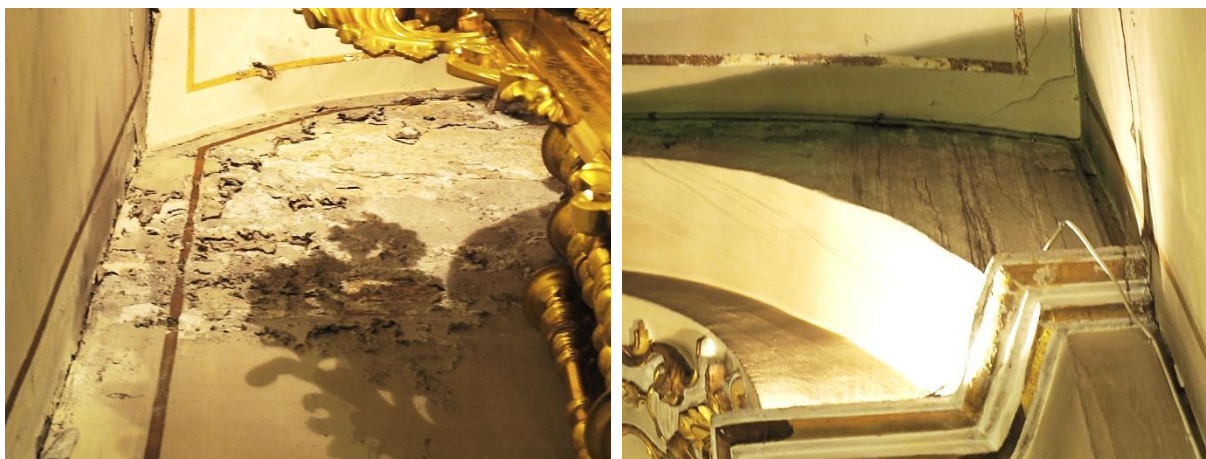
Figura I.10. Eflorescencia localizada en el muro de fondo de la capilla, sita en el lado del evangelio, a los pies del presbiterio (izq.). Lavado que se advierte en el arco de acceso a dicha capilla (der.).

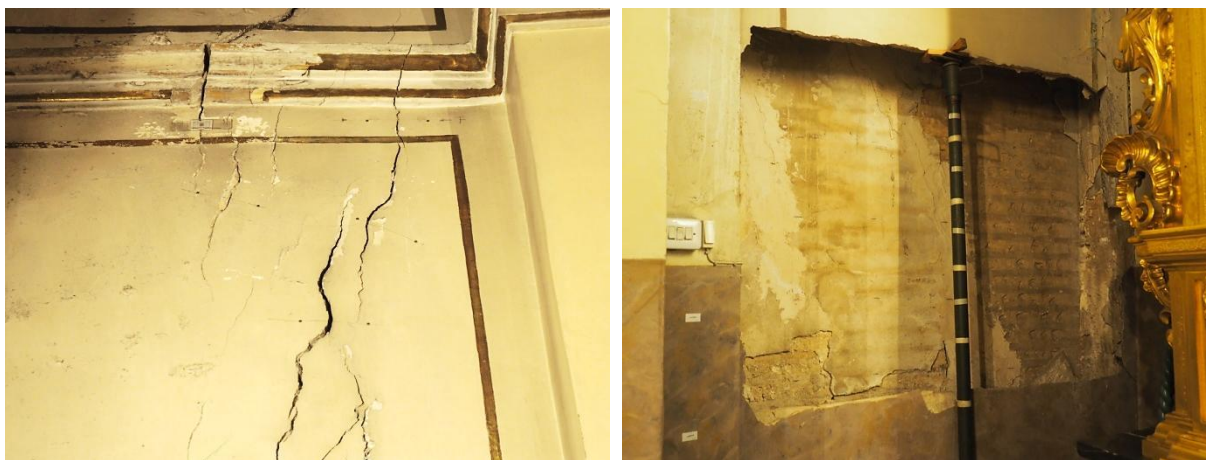
Cerrando las condiciones patológicas, un **cuadro fisurativo** de alarmantes dimensiones se propaga por el interior del templo, fracturando el mencionado revestimiento tanto en bóvedas como en muros [figura I.11 (izq.)]. Si bien es cierto que el cuerpo de índole portante ha quedado totalmente enmascarado por un falseado posterior, ha podido ser comprobado —gracias a un **desprendimiento** puntual [figura I.11 (der.)]— como la estructura interna se encuentra agrietada de igual manera.

Figura I.11. Grietas que se perciben en uno de los muros divisorios entre capillas laterales (izq.). Mismo muro, visto desde la capilla contigua —la primera absidal del flanco izquierdo—, cuyo colapso ha dejado al descubierto el estribo original (der.).

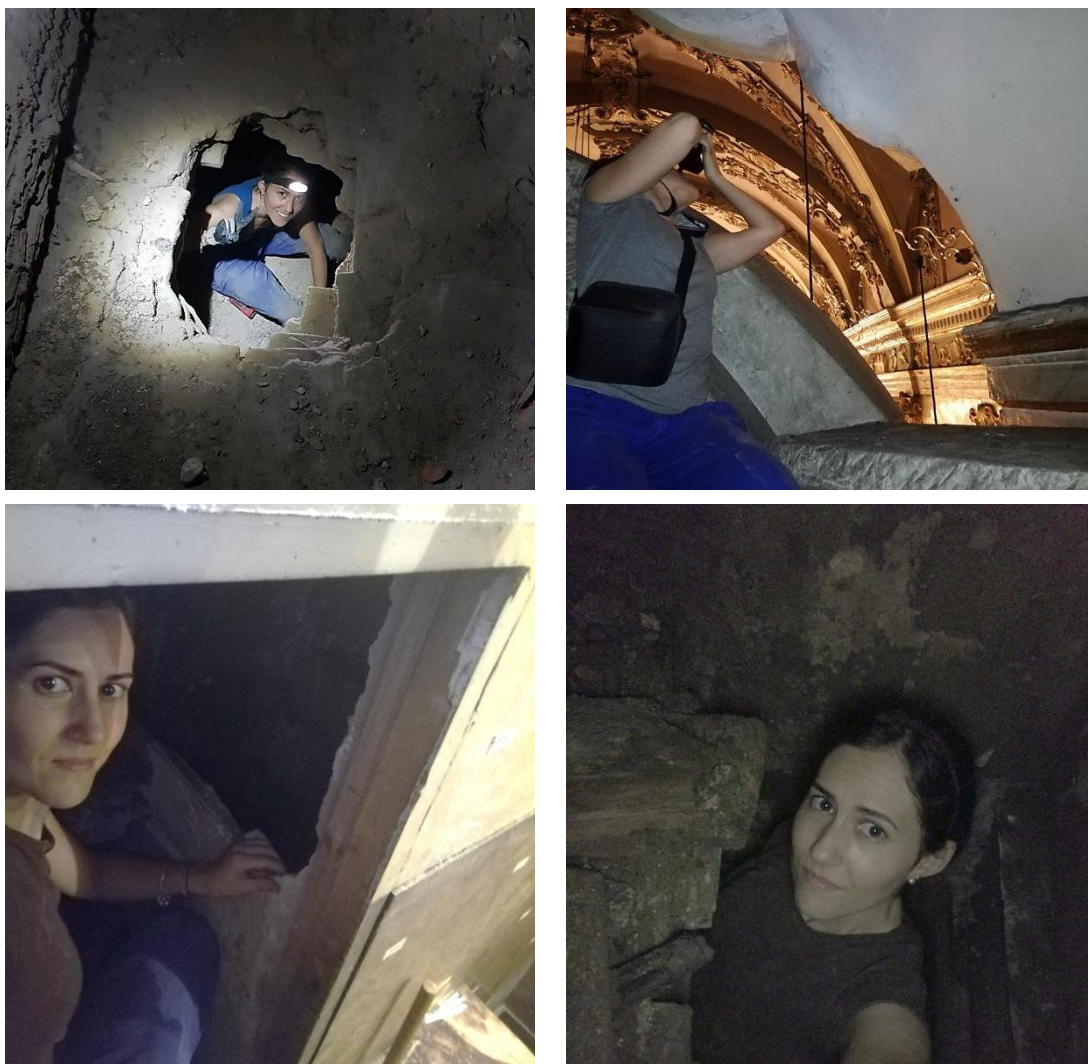
Ya en superficie, el examen diacrónico de la estructura queda supeditado a la **lectura de paramentos y bóvedas** [16]. Se aprovechan oquedades [figura I.15 (sup. izq.)] y puntos accesibles —aunque restringidos— en altura [figura I.15 (sup. der.)] para discernir la naturaleza de los elementos abovedados coexistentes. De igual modo, el análisis estratigráfico de los muros se apoya en desprendimientos de la envoltura rococó localizados [figura I.11 (der.)]; y, en caso de necesitarse información adicional, se practican catas en zonas que no alteren la continuidad del revestimiento [figura I.15 (inf.)].

Figura I.15. Rotura de la plementería, localizada en el flanco derecho, que da acceso al espacio entre bóvedas laterales (sup. izq.). Parte alta del altar principal (sup. der.). Cata practicada en una alacena sita en la capilla contigua a la entrada al templo (inf. izq.). Espacio residual, entre la fachada y el revestimiento rococó, accesible desde el hueco abierto en la citada alacena (inf. der.).

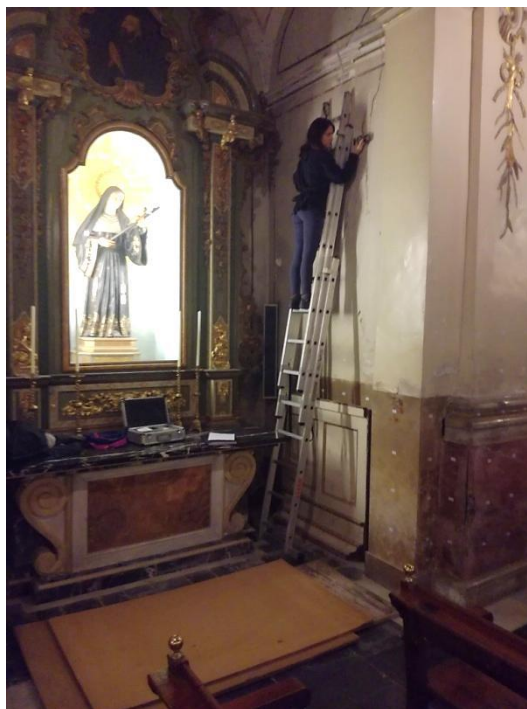
A la par, con el control de las **grietas** y **fisuras** más significativas —mediante el cotejo de registros periódicos durante un año [figura I.17]— se trata de esclarecer el alcance de los daños perceptibles en los estribos; porque la rotura *“[...] no es más perjudicial por ser mayor su amplitud, sino por su estado de evolución en el tiempo.”* [22]

Figura I.17. Control del cuadro fisurativo manifiesto en los muros entre capillas.

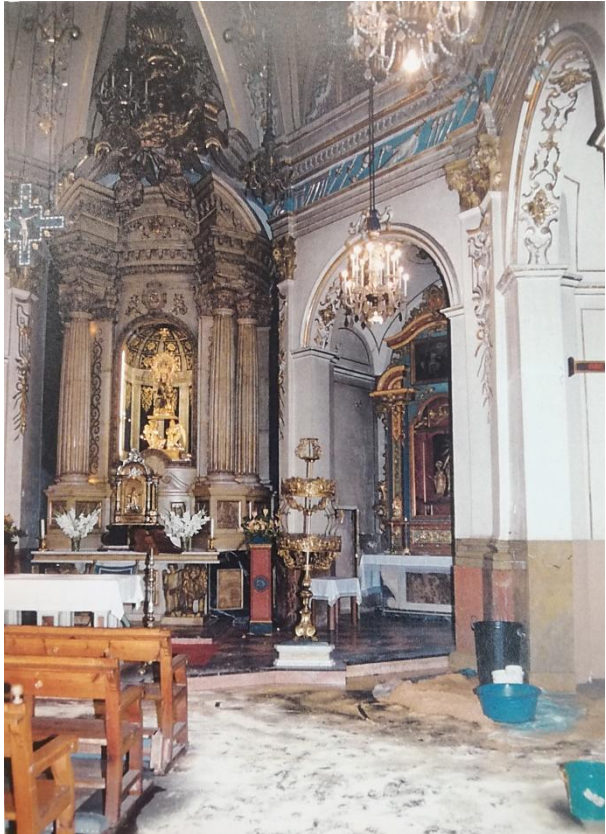
La anhelada ayuda económica llegaría con cuentagotas, teniéndose que priorizar una de las intervenciones propuestas. Durante el primer año del presente siglo se llevó a cabo, únicamente, la reparación de la cubierta de la Capilla de la Comunión, cuya obra entrañaba un **cambio estructural**; pasando de desaguar hacia la calle por uno solo de sus flancos, a un tradicional sistema de cobertura a doble vertiente [figura III.15]. Esta nueva techumbre —en la que las viejas jácenas de madera se sustituyeron por otras metálicas al estar gravemente afectadas por pudrición y el ataque de insectos xilófagos— se aseguró a los antiguos muros mediante zunchos de hormigón armado. Sin embargo, las obras terminaron causando importantes desperfectos en el interior de la iglesia por errores de ejecución [figura III.14]; suceso que forzaba la paralización del proyecto, no pudiendo retomarse sin antes subsanar los daños ocasionados.

Figura III.14. Desperfectos en el ábside de la Capilla de la Comunión por filtraciones desde cubierta.

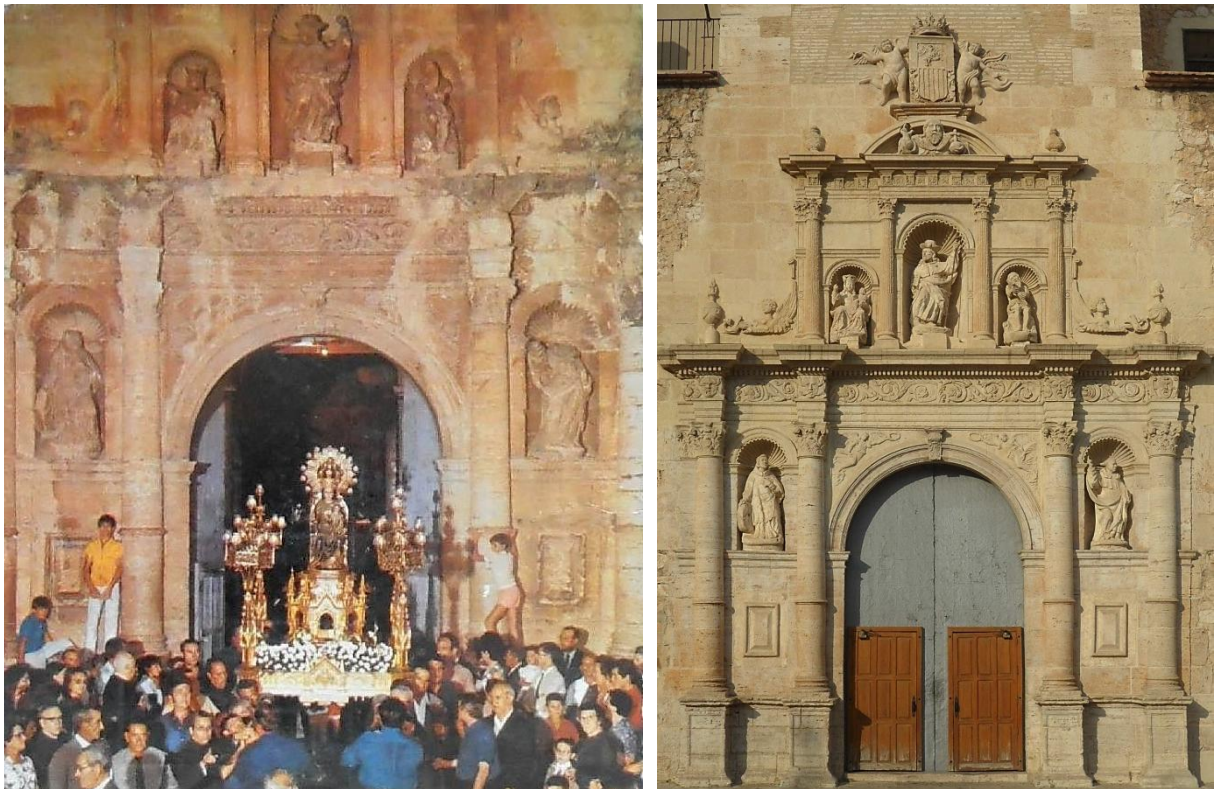
A principios de 2002 se instaba a los organismos competentes a que actuaran en consecuencia porque, debido al avanzado estado de deterioro de la fachada [figura III.16 (izq.)], existía riesgo de colapso inminente de algunas piezas ornamentales; poniendo en peligro la seguridad de los viandantes. Finalmente, en junio de ese mismo año, la Diputación Provincial de Valencia aprobaba la subvención dentro del “Plan de Rehabilitación de Edificios con Valores Históricos-Artísticos de la Provincia”.

Figura III.16. Portada antes de la intervención (izq.). Portada después de la intervención (der.).

La **restauración** de la portada se daba inicio en 2003 y la actuación comportaba trabajos de: limpieza, rejuntado, consolidación, reintegración volumétrica y aplicación de un tratamiento curativo y preventivo de la piedra para, con ello, devolverle su armonioso semblante original [figura III.16 (der.)].

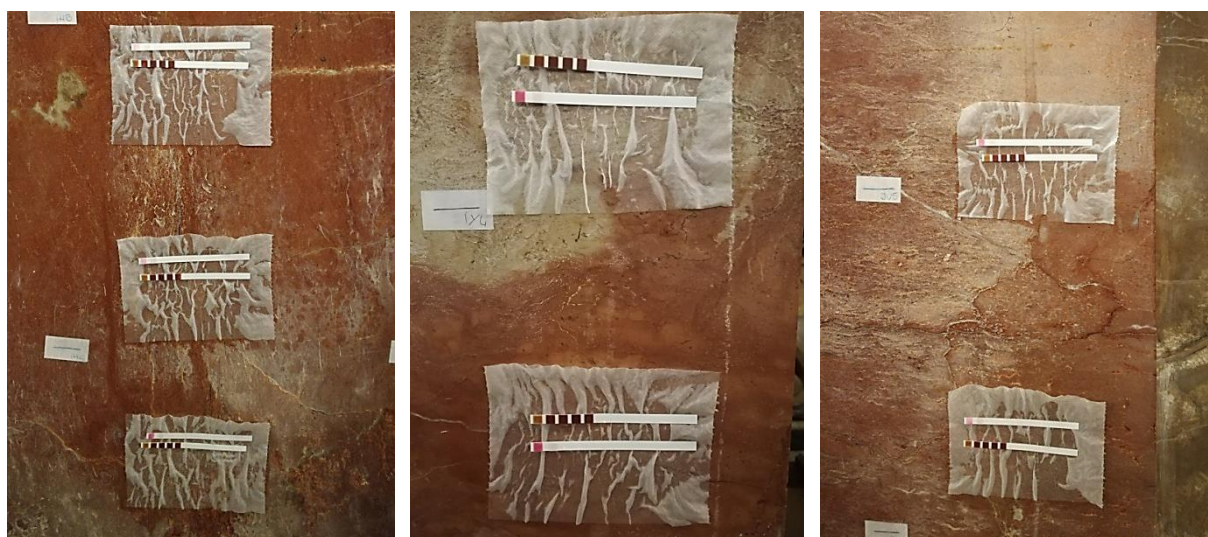
Asimismo, por las manchas blanquecinas que degradaban el mármol de la pieza central, se sometieron a examen los zócalos nueve [figura V.30 (izq.)], diez [figura V.30 (centro)] y once [figura V.30 (der.)]. Se aplicaron **papetas de celulosa** pulverizadas con agua destilada tanto en las zonas decoloradas como en las contiguas, para así confrontar las reacciones. Esta vez no se hallaron nitritos, pero sí nitratos y cloruros. La concentración de sales no seguía patrón alguno pero, en manchas, los nitratos siempre eran muy superiores, mientras que la presencia de cloruros era ínfima.

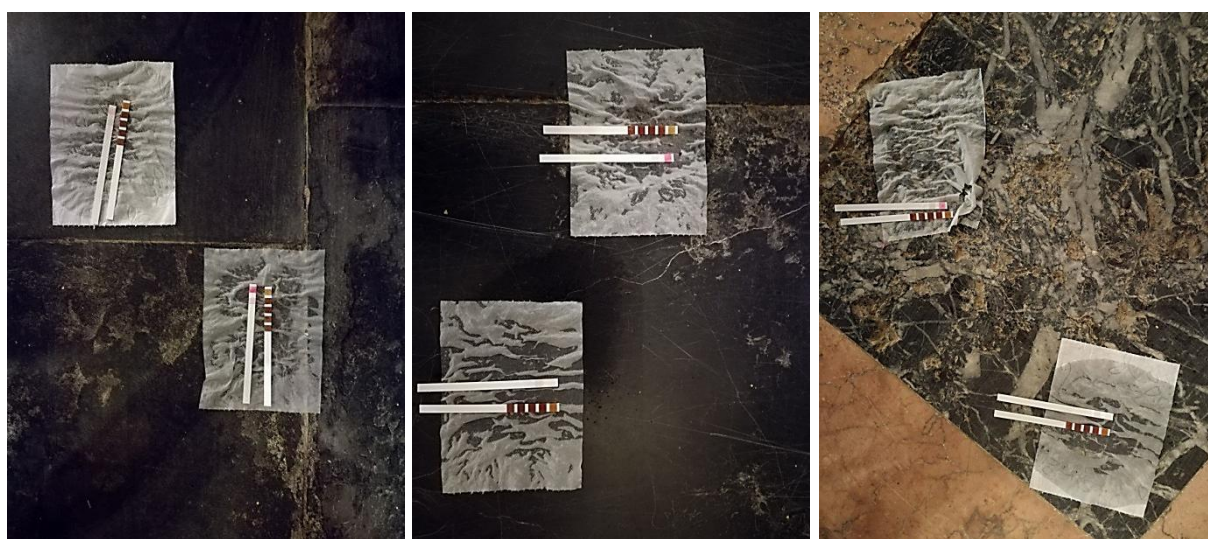
Otro de los elementos que suscitaban un mayor interés era el enlosado del suelo; concretamente, el correspondiente al área de la **cabecera** estudiada durante la inspección higrotérmica. El muestreo se realizó siguiendo unas pautas preestablecidas; aplicándose **papetas pulverizadas** en el pavimento afectado por una notable exfoliación y en un punto adyacente sin aparentes daños [figura V.31]. Dadas las reacciones, la concentración de sales higroscópicas parecía seguir una misma tónica [tabla V.6]: para puntos deteriorados niveles medios y bajos de nitratos, inferiores en lo relativo a los cloruros y nada de nitritos; y en puntos aparentemente intactos, ausencia total de sales.

Figura V.31. Ensayo pulverización papeta: pavimento capilla absidal del lado del evangelio (izq.), losas del pavimento general sitas a los pies del altar principal (centro) y pavimento particular del presbiterio (der.).

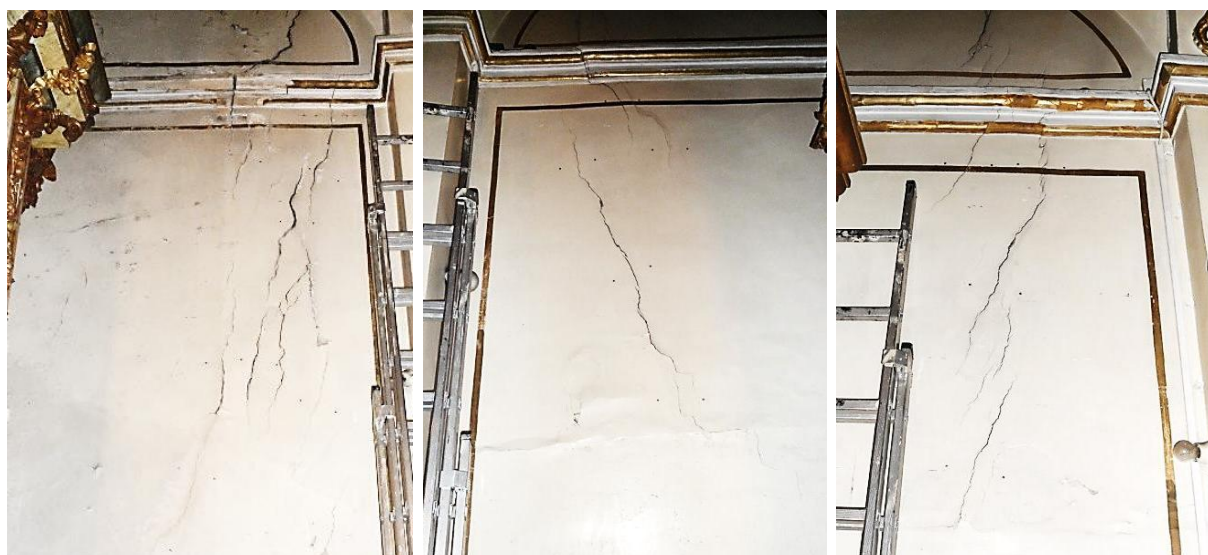
Figura V.41. Grieta 1 (izq.). Grieta 2 (centro). Grieta 3 (der.).

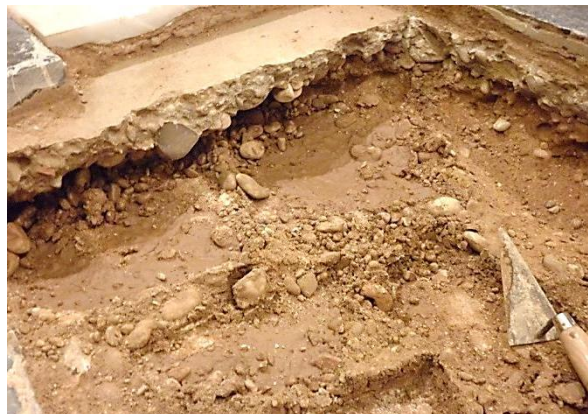
Figura VI.4. Estrato húmedo en contacto con el hormigón de regularización.
