TFG

PROPUESTA DE RESTAURACIÓN. ESCUDO FAMILIAR EN MÁRMOL, s. XVI (MUSEO DE SAN MARTINO, NÁPOLES).

Facultat de Belles Arts de Sant Carles

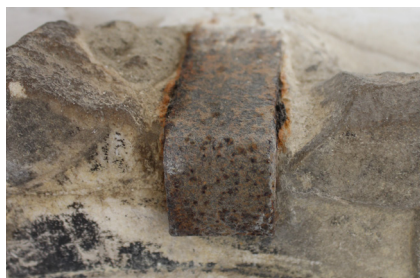
- **Causas físico-químicas**, se aprecia la acción de la humedad del ambiente. En primer lugar, se observó la corrosión que obtenían los elementos metálicos causada por el contacto con la humedad. La corrosión se forma por la tendencia general que tienen los materiales a buscar su forma de mayor estabilidad o de menor energía interna, llamando a este proceso ataque electroquímico. El contacto directo de las dos superficies (metal y mármol), ha causado la tinción del óxido a la superficie pétreo.

Fig. 5. Observación del estado del metal.

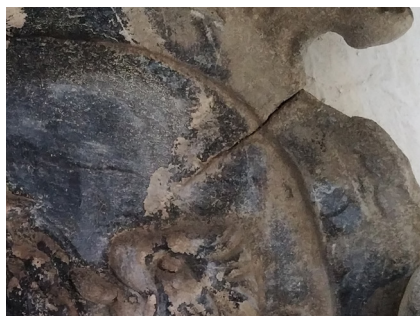
Siguiendo con las causas físicas, se captan fisuras creadas por las diferencias entre las tensiones de los materiales. Por otra parte, vemos que este factor ha reaccionado sobre la zona pigmentada, creando craqueladuras y la pérdida del color. Se observan diferentes zonas donde la superficie pétreo ha sufrido una abrasión del primer estrato, llevándose así parte del material original.

Fig. 6. Fisura.

La reintegración se realizarán en las zonas donde hay más probabilidad de deterioro, como es en las fisuras, el cual se evitarán filtraciones innecesarias de agua/humedad/agentes contaminantes... que provocarían acciones como el hielo-dishielo, entre otros factores más.

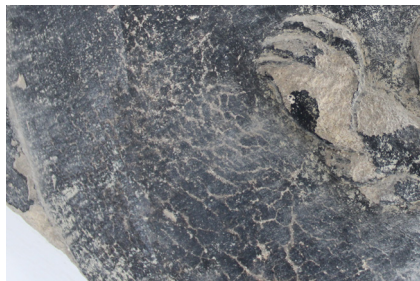
Fig. 7. Craqueladuras en la pátina de color.

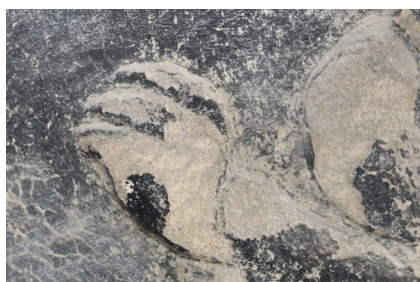
Fig. 8. Abrasiones del primer estrato de la obra.

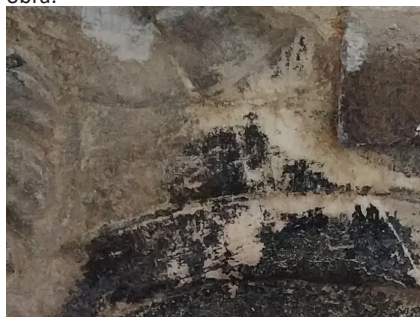
Fig. 9. Pátina ennegrecida en la superficie pétre.

- **Causas antrópicas**, ya que a causa de la contaminación de las calles de la ciudad, esta a recibido un estrato de elementos varios como CO_2 o la quema de combustibles, depositándose sobre la superficie pétreo creando así una pátina oscurecida por toda la superficie pétreo.

Se observa por toda la superficie pétreo donde no se haya pigmento. Se encuentra de manera uniforme por la superficie. Es causada por la contaminación ambiental que recibió durante su exposición.

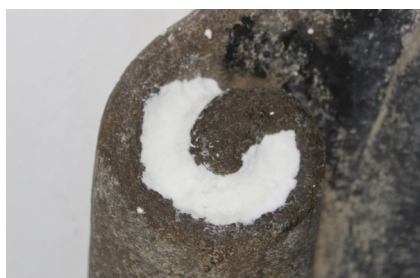
Fig. 11. Primer ensayo con amonio carbonato.

4. Solución de **agua saturada con carbonato de amonio** para la superficie pétreo, esta sal permite solubilizar aquellos depósitos coherentes hallados en la superficie pétreo. Pasado el tiempo, se examinó el resultado, el cual fue óptimo. Se puede visualizar en la figura 9.

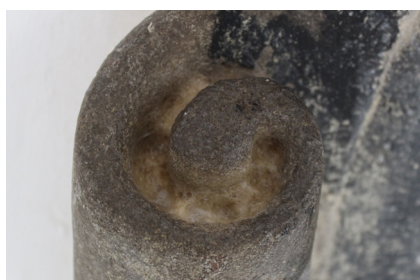
Fig. 12. Resultado del primer ensayo.

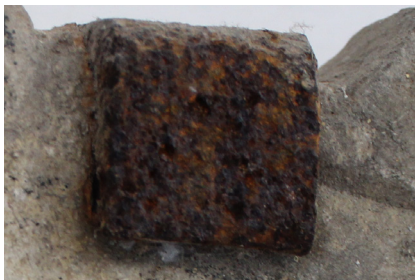
La degradación que presentaba era una corrosión uniforme por toda la superficie metálica, el cual se puede observar en las figuras 11, 13 y 16.

Fig. 16. Elemento metálico N° 1 antes de la limpieza a bisturí.

Para comprobar la eliminación de este alto nivel de oxidación se utilizó una herramienta de limpieza mecánica, un cepillo de dientes por lo que el resultado obtenido no fue eficaz, así que se trató mecánicamente mediante bisturí.

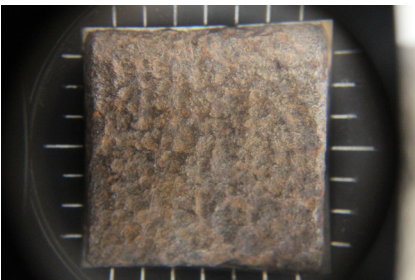
Fig. 17. Elemento metálico N° 1 después de la limpieza a bisturí.

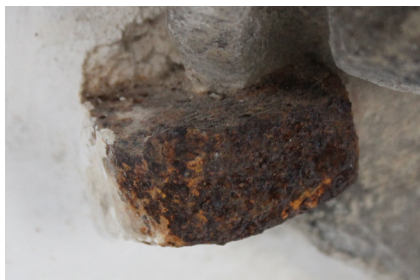
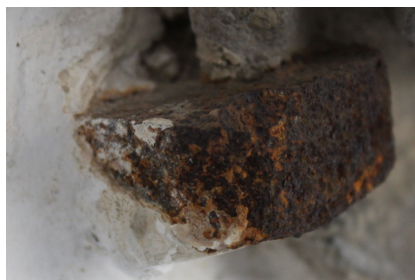
Fig. 18. Elemento metálico N° 2 antes de la limpieza a bisturí.

Fig. 19. Elemento metálico N° 2 antes de la limpieza a bisturí.

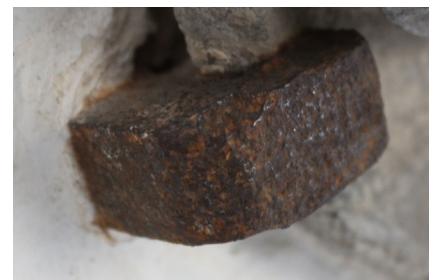
Fig. 20. Elemento metálico N° 2 después de la limpieza a bisturí.

Se le realizó un limpieza con bisturí, retirándose toda la capa de oxidación que presentaban obteniendo un resultado satisfactorio tal y como se aprecia en las figuras 20 y 23.

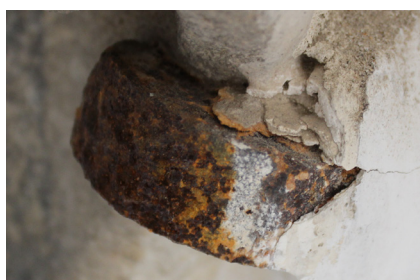
Fig. 21. Elemento metálico N° 3 antes de la limpieza a bisturí.

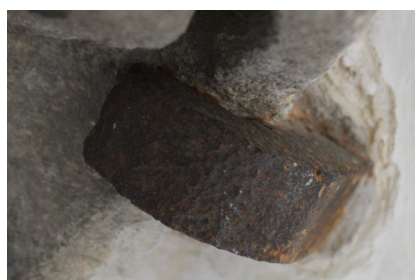
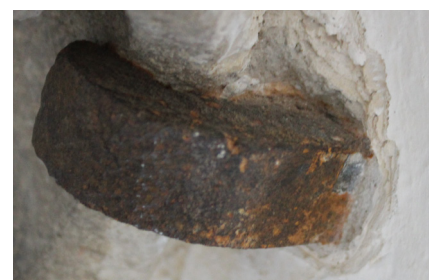
Fig. 22. Elemento metálico N° 3 después de la limpieza a bisturí.

Fig. 23. Elemento metálico N° 3 después de la limpieza a bisturí.

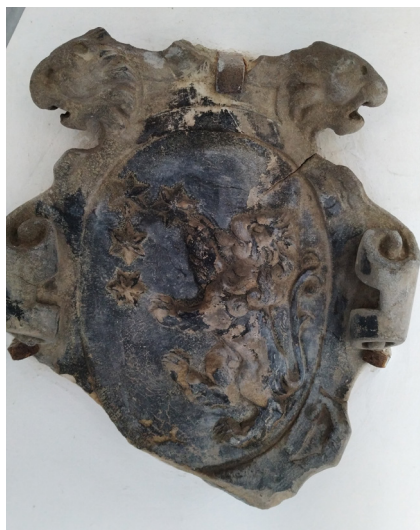
Fig. 24. Limpieza por toda la superficie con tensoactivo.

3. Solución de **agua con un tensoactivo** (Tween 20) para la superficie pétreo, tanto la zona coloreada como en la zona donde hay ausencia de color. Este producto es soluble en agua; aumenta las propiedades del agua y dispersa aquellas moléculas de suciedad que presenta un objeto. Realizado este ensayo, se observó que en las dos zonas (pigmentada o ausencia de pigmento), hubo una pequeña mejora de limpieza.
