ESTUDIO TÉCNICO Y PROPUESTA DE INTERVENCIÓN DE UNA PINTURA ANÓNIMA DEL SIGLO XIX, CON ESCENA COSTUMBRISTA.

Presentado por Taha Idriss Kaffouf Ferrandis
Tutor: Antoni Colomina Subiela

Facultat de Belles Arts de Sant Carles
Grado en Conservación y Restauración de Bienes Culturales
Curso 2019-2020

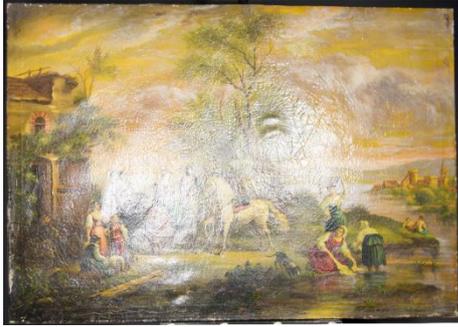
Figura 41. Fotografía con luz reflejada en la que se puede apreciar la presencia de barniz.

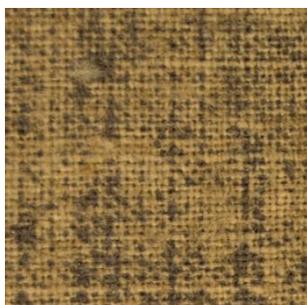
Figura 44. Fotografía detalle de la fotooxidación del soporte textil.

El lienzo presenta daños mecánicos en los bordes, de corte irregular; como deformaciones, pliegues, agujeros provocados por los clavos y en algunas zonas están deshilachados. También se han podido identificar abolsamientos en la superficie del soporte textil (Figs. 47 y 48), “causados por la alteración del aglutinante y por las tensiones provenientes del soporte o del estrato pictórico cuando se encuentra expuesto a los agentes medioambientales de deterioro”³⁶.

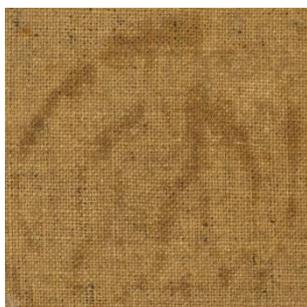
Figura 45. Fotografía detalle de manchas de humedad en el soporte textil.

La forma en la que está fijado el lienzo al bastidor, mediante clavos, combinada con la acción de los factores de deterioro medioambiental y el paso del tiempo, han catalizado la pérdida de elasticidad del tejido, provocando la aparición de distensiones³⁷. Cabe destacar la presencia de un impacto, es decir, “un golpe que ha sobrepasado los límites de la tensión de la tela”³⁸, situado en la zona inferior de la obra, a la derecha del tronco que aparece representado caído sobre el terreno. La herrumbre presente en los clavos ha migrado causando una mayor friabilidad en las fibras del tejido.

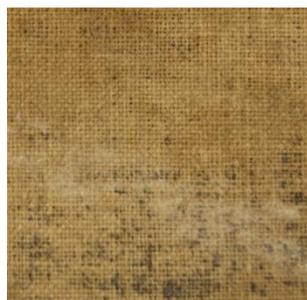
Figura 46. Fotografía detalle de un grafismo en el soporte textil.

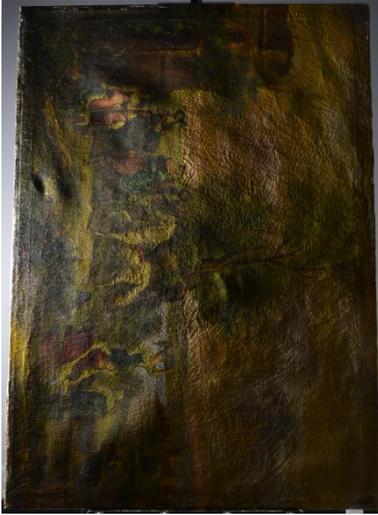
Figura 47. Fotografía con luz rasante que pone de manifiesto irregularidades o rugosidades de la superficie.

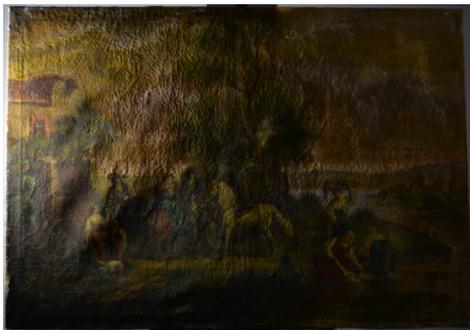
Figura 48. Fotografía con luz rasante que pone de manifiesto irregularidades o rugosidades de la superficie.

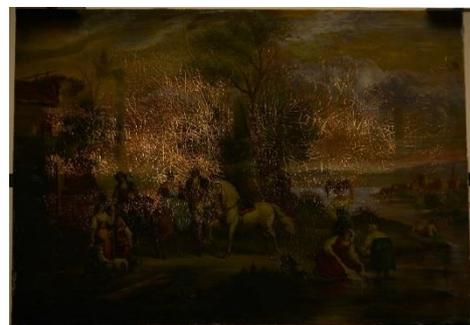
Figura 49. Fotografía con luz transmitida que revela la inexistencia de pérdidas de materia, grietas, roturas o rasgados de la obra.

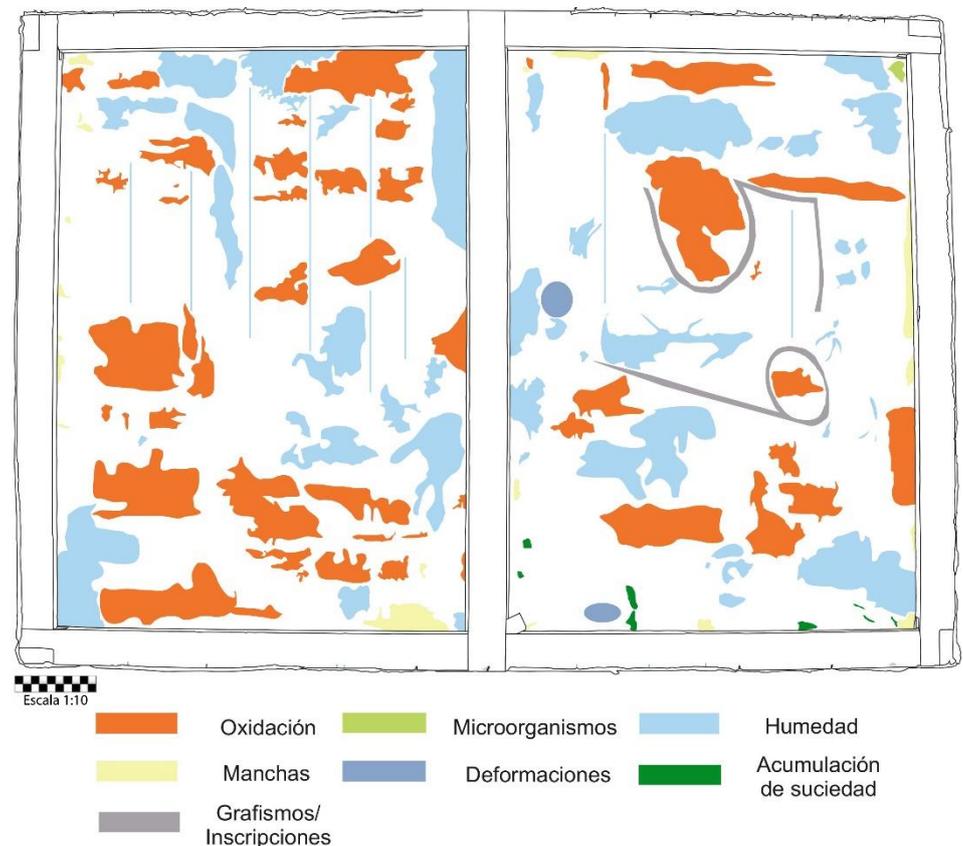
Figura 53. Diagrama de daños del soporte textil visto por el reverso.

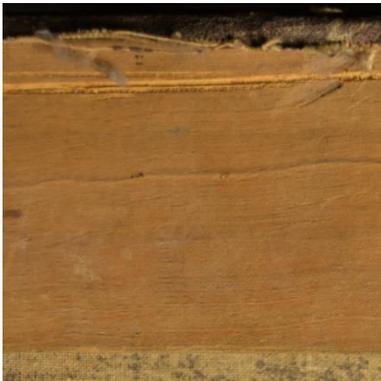
Figura 58. Fotografía detalle de un astillamiento.

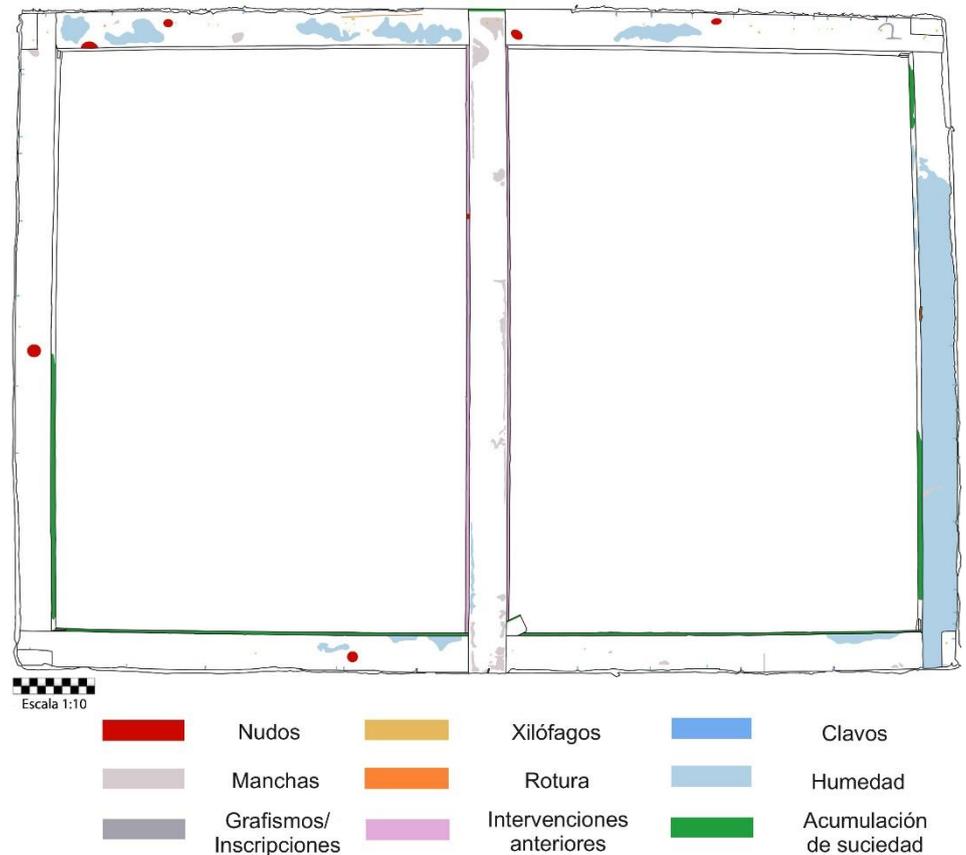
Figura 60. Diagrama de daños del bastidor visto por el reverso.

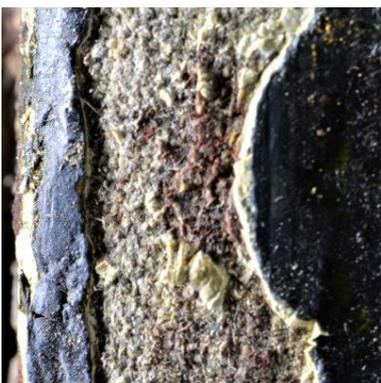
Muchos de los faltantes de película pictórica presentan también una pérdida parcial o íntegra de la preparación, por lo que dejan el soporte textil expuesto a los factores de deterioro medioambientales. Este tipo de lagunas se identificaron especialmente en el contorno de la obra (Fig. 61).

Figura 61. Macrofotografía de una pérdida parcial de película pictórica y preparación.

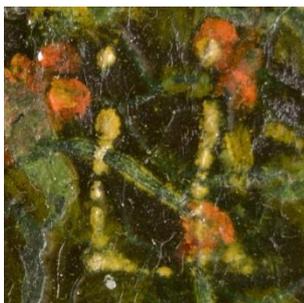
Figura 65. Macrofotografía de un faltante de película pictórica.

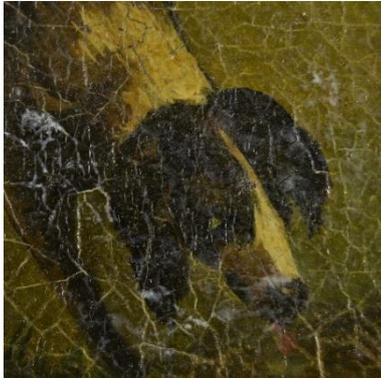
Figura 66. Fotografía detalle del pasmado del barniz.

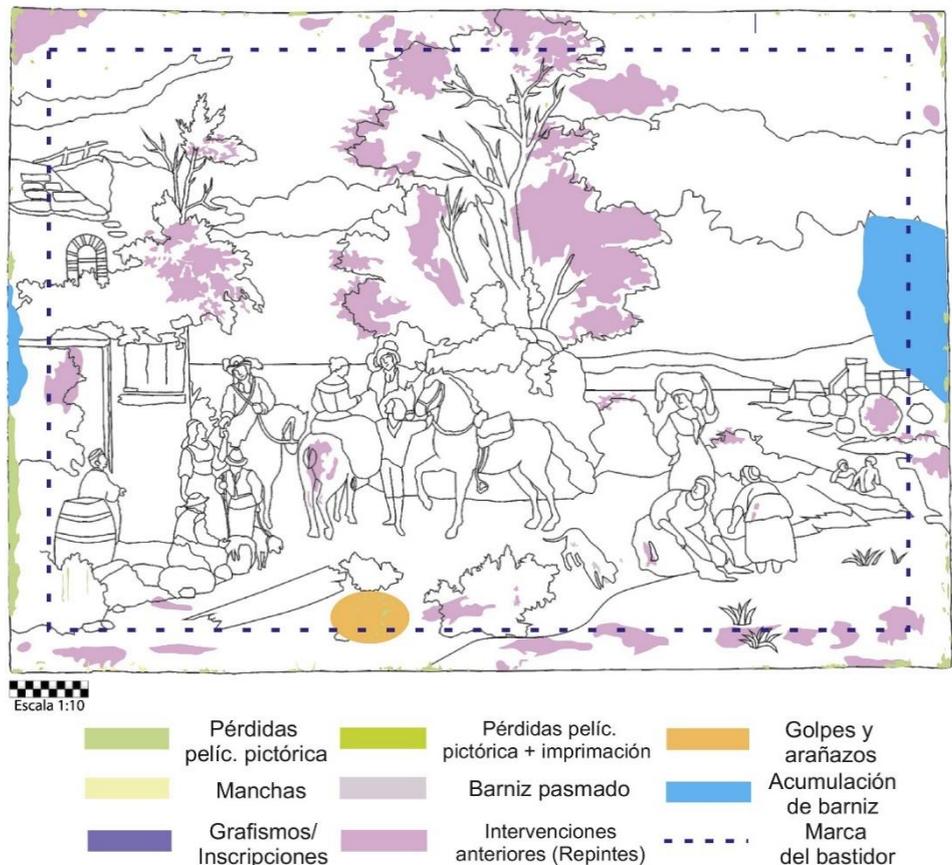
Figura 68. Diagrama de daños de la pintura vista por el anverso.

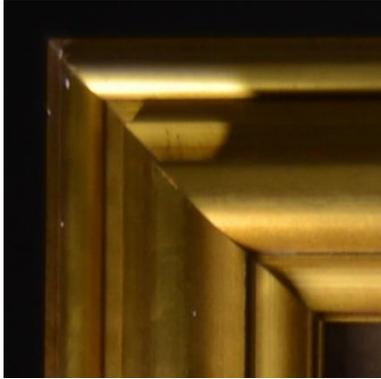
Figura 69. Fotografía detalle de las pequeñas pérdidas de pan de oro.

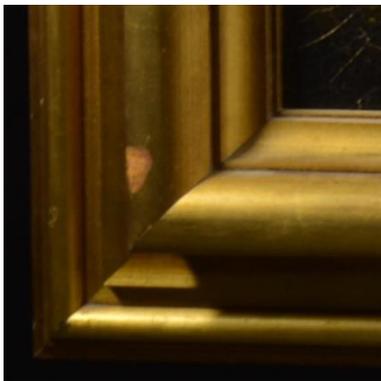
Figura 70. Fotografía detalle de una de las manchas de origen desconocido.

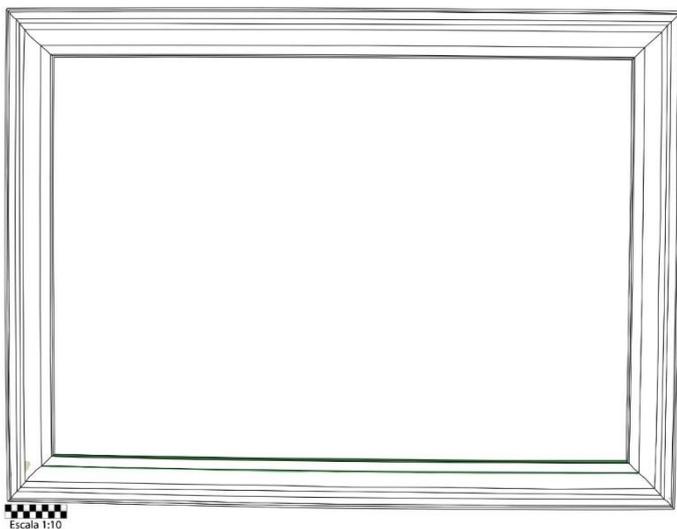
En cuanto al marco, sus deterioros son de tipología similar a los del bastidor. Pese a ello, presenta un mejor estado de conservación.

Figura 71. Diagrama de daños del marco visto por el anverso.

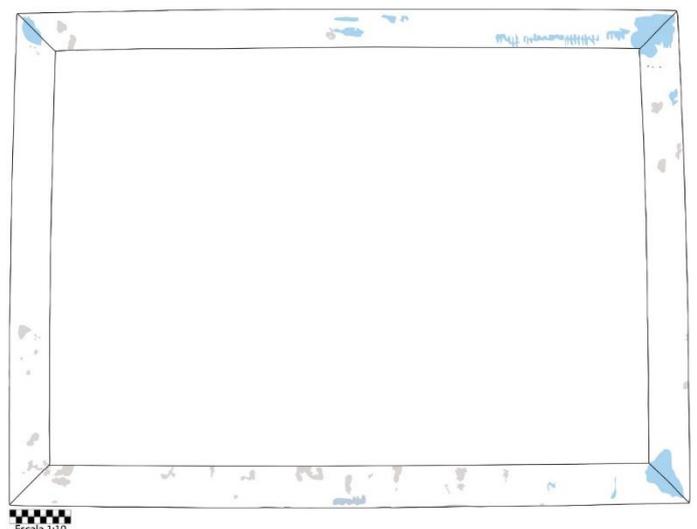
Figura 72. Diagrama de daños del marco visto por el reverso.
