# MÁSTER UNIVERSITARIO EN INGENIERÍA DEL HORMIGÓN

**TRABAJO FIN DE MÁSTER**  
**CURSO ACADÉMICO 2019/2020**

**ANÁLISIS DE DAÑOS POR TERREMOTOS EN  
ESTRUCTURAS PREFABRICADAS DE HORMIGÓN**

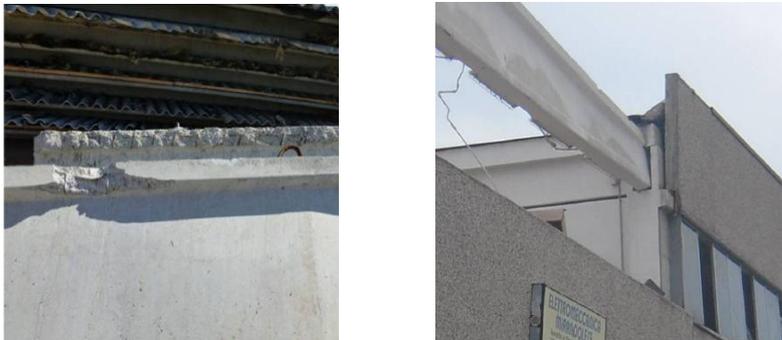
<b>Ubicación</b>	Italia 2012 – Emilia	<b>Magnitud</b>	5.9 Mw
<b>Estructura</b>	Marco con pilares y vigas doble pendiente	<b>Edificio</b>	1 planta
<b>Descripción</b>	Elementos de cubierta simplemente apoyados sobre vigas principales		
<b>Causa</b>	<ul style="list-style-type: none"> <li>• La dependencia de la fricción por sí sola no es suficiente para evitar dicho daño, especialmente cuando se puede esperar un componente vertical significativo del movimiento del suelo. La brida superior de la viga a veces sufrió desprendimiento debido al impacto con los paneles del techo (no conectados). Tal daño, no parece crítico, a menos que se combine con un desplazamiento relativo significativo, lo que puede inducir el desprendimiento de los elementos del techo. La rotación fuera del plano de la viga del cobertizo asociado con paneles de techo (no conectados) [11]</li> </ul>

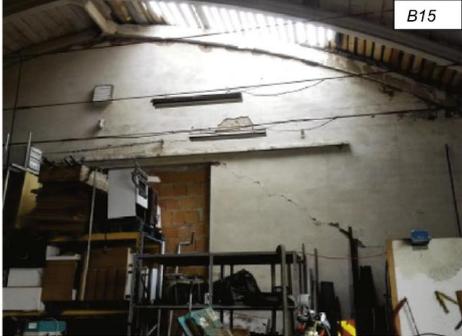
<b>Ubicación</b>	Italia 2012 – Emilia	<b>Magnitud</b>	5.9 Mw
<b>Estructura</b>	Marco con pilares y vigas curvas	<b>Edificio</b>	1 planta
<b>Descripción</b>	Vigas curvas inclinadas y cubierta con paneles huecos de arcillas		
<b>Causa</b>	<ul style="list-style-type: none"> <li>•Cubierta de paneles huecos de arcilla soportados sobre vigas curvadas prefabricadas. Esta tipología estructural, tiene paredes de mampostería de diferentes alturas a lo ancho de los lados largos y cortos que llevan las fuerzas sísmicas horizontales. Estos techos muy flexibles y livianos generalmente podían deformarse durante los movimientos del suelo sin daños significativos. En unos pocos casos, el desplazamiento relativo entre las dos últimas vigas del techo en las extremidades del edificio, causó daños y, a veces, el colapso de partes de los paneles del techo. El desplazamiento de la viga de fachada está claramente limitado por las paredes de relleno, mientras que el desplazamiento de la siguiente viga es mucho mayor debido a la flexibilidad del techo. [12]</li> </ul>

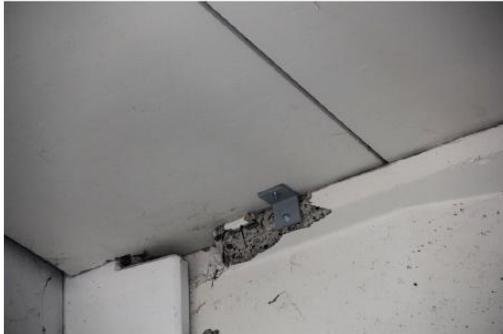
<b>Ubicación</b>	Italia 2012 – Emilia	<b>Magnitud</b>	5.9 Mw
<b>Estructura</b>	Marco con pilares y vigas rectas	<b>Edificio</b>	1 planta
<b>Descripción</b>	Cubierta con losas de hormigón apoyadas directamente sobre las vigas principales.		
<b>Causa</b>	<ul style="list-style-type: none"> <li>• Daño en la viga debido a la conexión de cubierta a viga. Las cubiertas flexibles son las más utilizadas debido a la ausencia de enlaces mecánicos entre las juntas, por lo que las acciones sísmicas se transfieren directamente a las vigas primarias, que en algunos casos superan su propia capacidad fuera de plano y colapso. [10]</li> </ul>

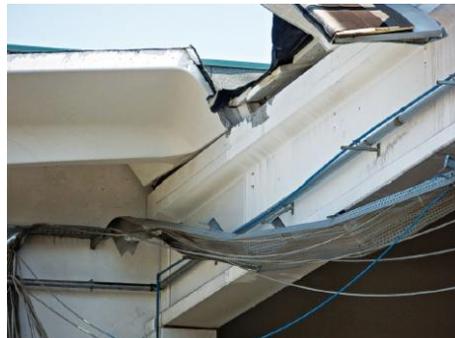
<b>Ubicación</b>	Italia 2012 – Emilia	<b>Magnitud</b>	5.9 Mw
<b>Estructura</b>	Marco con pilares y vigas rectas	<b>Edificio</b>	1 planta
<b>Descripción</b>	Cubierta con losas de hormigón apoyadas directamente sobre las vigas principales.		
<b>Causa</b>	<ul style="list-style-type: none"> <li>• La pérdida de soporte del elemento estructural y la consiguiente caída, porque la conexión de techo a viga carecía de dispositivos mecánicos como mecanismos de transferencia de carga sísmica. [9]</li> </ul>

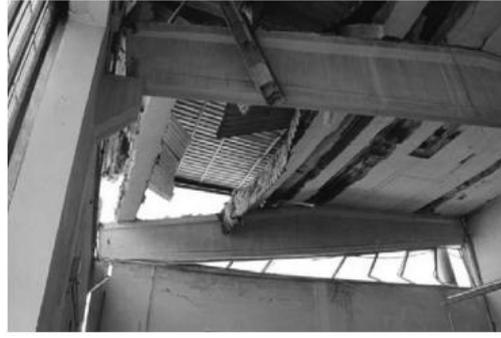
<b>Ubicación</b>	Italia 2012 – Emilia	<b>Magnitud</b>	5.9 Mw
<b>Estructura</b>	Marco con pilares y vigas doble pendiente	<b>Edificio</b>	1 planta
<b>Descripción</b>	Vigas doble pendiente apoyadas en pilares con horquillas en los extremos superiores		
<b>Causa</b>	<ul style="list-style-type: none"> <li>• La fuerza ejercida por el sismo es superior a la fuerza de fricción y se produce la pérdida de soporte y colapso, (falta de robustez de los elementos prefabricados). La pérdida de asientos en el pilar central, donde la longitud del asiento de las vigas era bastante limitada y el desplazamiento relativo entre el pilar y la viga excedía el ancho disponible. [4] [6]</li> </ul>

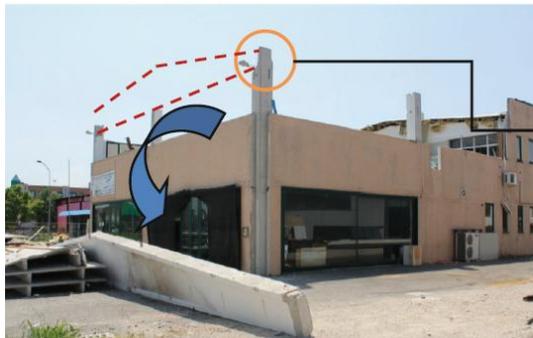
<b>Ubicación</b>	Italia 2012 – Emilia	<b>Magnitud</b>	5.9 Mw
<b>Estructura</b>	Marco con pilares y vigas doble pendiente	<b>Edificio</b>	1 planta
<b>Descripción</b>	Vigas doble pendiente apoyadas en pilares con horquillas en los extremos superiores		
<b>Causa</b>	<ul style="list-style-type: none"> <li>• El colapso de las vigas tuvo lugar en la dirección fuera del plano de la viga, después de la falla en la base de las horquillas. Falla de las restricciones laterales de la horquilla en el soporte. [6]</li> </ul>

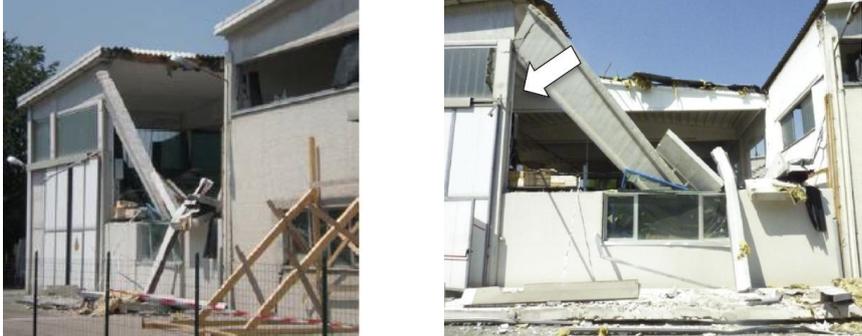
<b>Ubicación</b>	Italia 2012 – Emilia	<b>Magnitud</b>	5.9 Mw
<b>Estructura</b>	Marco con pilares y vigas doble pendiente	<b>Edificio</b>	1 planta
<b>Descripción</b>	Vigas doble pendiente apoyadas en pilares con horquillas en los extremos superiores		
<b>Causa</b>	<ul style="list-style-type: none"> <li>• Los elementos adicionales a menudo causaba daños graves o colapsos. Un colapso causado principalmente por la presencia de un pilar de hormigón armado como fachada adicional. Por supuesto, la viga de doble pendiente se diseñó originalmente descuidando la presencia del pilar de fachada adicional, es decir, una condición simplemente soportada. Al estar en cambio en una condición estáticamente redundante (soporte de tres puntos), el haz de doble pendiente sufrió variaciones repentinas de las reacciones verticales en los dos soportes laterales en los pilares externos principales durante el terremoto. La condición de superación de la resistencia a la fricción se alcanzó durante el movimiento de tierra y el soporte se perdió en el pilar derecho. Por supuesto, con la media viga comportándose como un voladizo, la falla se produjo debido a un refuerzo de acero superior insuficiente. [4] [6] [9] [12]</li> </ul>

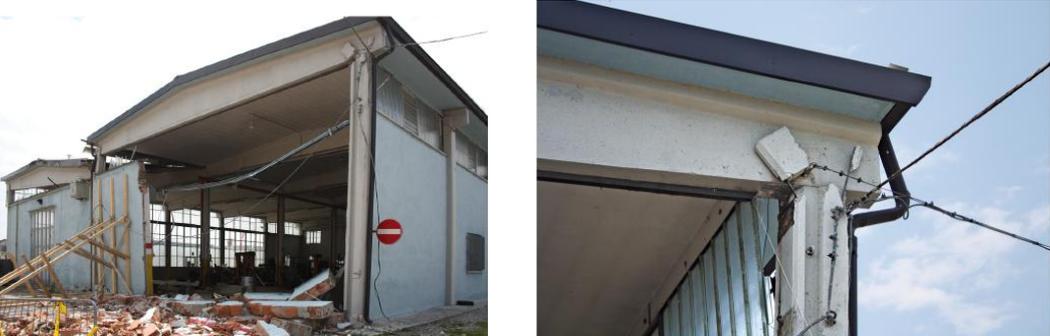
<b>Ubicación</b>	Italia 2012 – Emilia	<b>Magnitud</b>	5,9 Mw
<b>Estructura</b>	Marco con pilares y vigas doble pendiente	<b>Edificio</b>	1 planta
<b>Descripción</b>	Vigas doble pendiente apoyadas en pilares con horquillas en los extremos superiores		
<b>Causa</b>	<ul style="list-style-type: none"> <li>• Colapso de las horquillas en la parte superior de los pilares debido a acciones fuera del plano. Cuando se proporcionaron horquillas de hormigón armado en la parte superior de las columnas en los edificios más recientes, sus capacidades de flexión o cizallamiento se superaron claramente debido a cargas mal diseñadas y detalles deficientes, por lo que se volvió ineficaz para restringir. [9]</li> </ul>

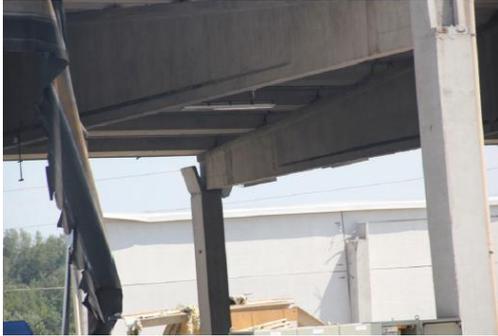
<b>Ubicación</b>	Italia 2012 – Emilia	<b>Magnitud</b>	5.9 Mw
<b>Estructura</b>	Marco con pilares y vigas doble pendiente	<b>Edificio</b>	1 planta
<b>Descripción</b>	Vigas doble pendiente apoyadas en pilares con horquillas en los extremos superiores		
<b>Causa</b>	<ul style="list-style-type: none"> <li>• El desprendimiento del hormigón se debe a la gruesa capa de protección contra incendios y a la falta de interfaz de goma entre los elementos de hormigón, mientras que la falla del voladizo lateral que restringe el soporte del bolsillo, que es una falla más común y grave, se asocia con el desmontaje de las vigas transversales de las horquillas del pilar. [10]</li> </ul>

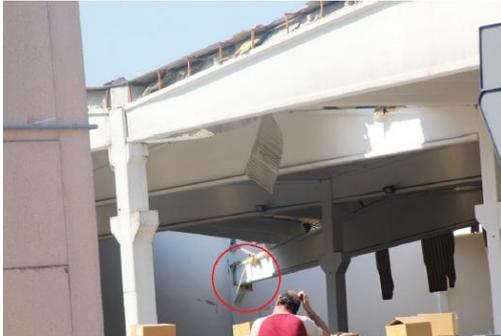
<b>Ubicación</b>	Italia 2012 – Emilia	<b>Magnitud</b>	5.9 Mw
<b>Estructura</b>	Marco con pilares y vigas doble pendiente	<b>Edificio</b>	1 planta
<b>Descripción</b>	Vigas doble pendiente apoyadas en pilares con horquillas en los extremos superiores		
<b>Causa</b>	<ul style="list-style-type: none"> <li>• La pérdida de soporte más común en el pilar por espacio limitado y, en un evento de sismo, el desplazamiento entre la viga y el pilar que excede la longitud disponible que conduce a la caída de la viga. Ejemplo de pérdida de soporte del pilar (encerrada en un círculo rojo) debido a la falla del soporte de bolsillo. [10]</li> </ul>

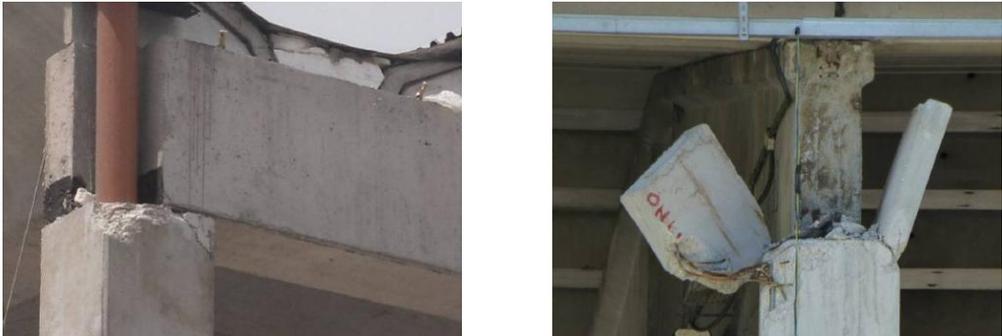
<b>Ubicación</b>	Italia 2012 – Emilia	<b>Magnitud</b>	5.9 Mw
<b>Estructura</b>	Marco con pilares y vigas doble pendiente	<b>Edificio</b>	1 planta
<b>Descripción</b>	Vigas doble pendiente apoyadas en pilares con/sin horquillas en los extremos superiores		
<b>Causa</b>	<ul style="list-style-type: none"> <li>• Falla se asocia a la apertura del haz. La conexión entre las dos restricciones laterales y la cabeza de la viga puede reducir el momento de flexión en la base de las paredes de soporte de la horquilla y obstaculizar el desmontaje de la viga. [11]</li> </ul>

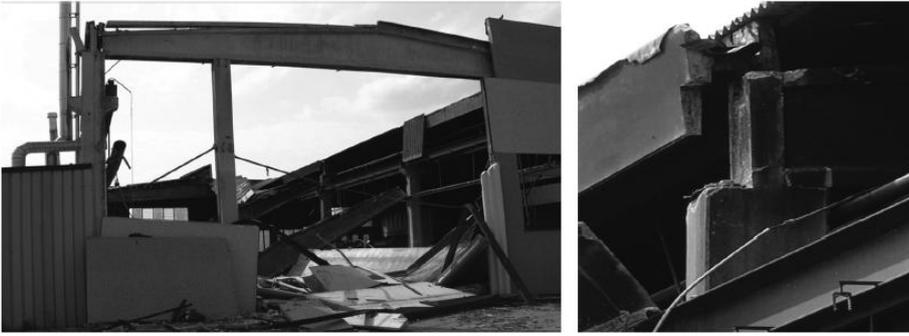
<b>Ubicación</b>	Italia 2012 – Emilia	<b>Magnitud</b>	Mw
<b>Estructura</b>	Marco con pilares y vigas doble pendiente	<b>Edificio</b>	1 planta
<b>Descripción</b>	Vigas doble pendiente apoyadas en pilares con horquillas en los extremos superiores		
<b>Causa</b>	<ul style="list-style-type: none"> <li>• El colapso más común de los edificios prefabricados de una sola planta se produjo debido a la insuficiencia de los soportes de los elementos estructurales horizontales (losas y vigas). En particular, las losas cayeron de las vigas y las vigas de los pilares, debido a la restricción de contacto insuficiente. De hecho, las fuerzas horizontales se han transmitido gracias a la fricción solamente (losas / vigas simplemente soportadas por vigas / pilares respectivamente). [5]</li> <li>• El daño más severo a las vigas ha sido su desmontaje. Está claro que la dependencia de la fricción por sí sola no es suficiente para evitar dicho daño, especialmente cuando se puede esperar un componente vertical significativo del movimiento del suelo. Debido a la falta de redundancia, un colapso catastrófico del techo generalmente ha seguido a la falla de una o más vigas de cobertizo. [11]</li> </ul>

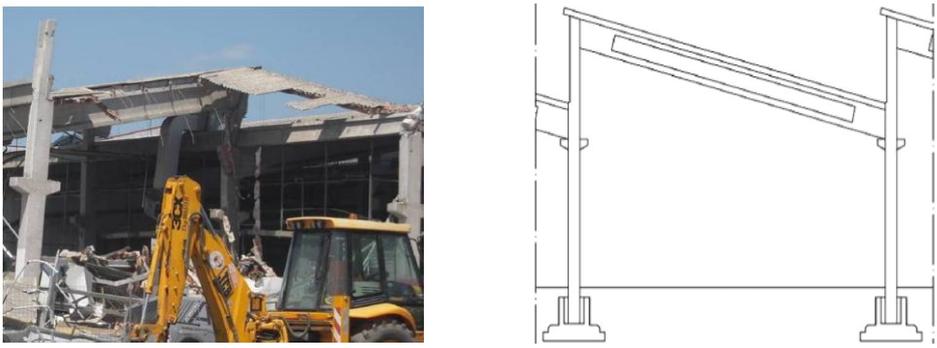
<b>Ubicación</b>	Italia 2012 – Emilia	<b>Magnitud</b>	5.9 Mw
<b>Estructura</b>	Marco con pilares y vigas rectas inclinadas	<b>Edificio</b>	1 planta
<b>Descripción</b>	Vigas rectas inclinadas con un extremo apoyada en la parte superior del pilar y en el otro sobre una ménsula (cubierta tipo sierra)		
<b>Causa</b>	<ul style="list-style-type: none"> <li>• Falla de columna corta, es la presencia de techos de diente de sierra con vigas inclinadas: el marcado cambio en la rigidez en la base del diente induce el daño severo en. Los techos de diente de sierra con portal de rodilla no mostraron la misma falla. [11]</li> </ul>

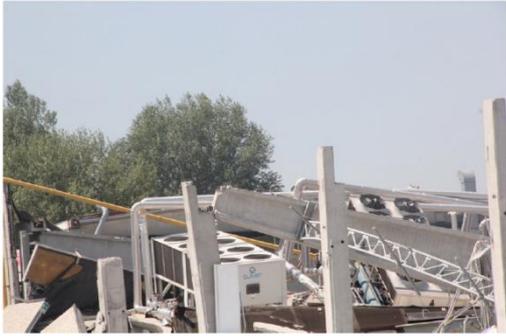
<b>Ubicación</b>	Italia 2012 – Emilia	<b>Magnitud</b>	5.9 Mw
<b>Estructura</b>	Marco con pilares y vigas doble pendiente	<b>Edificio</b>	1 planta
<b>Descripción</b>	Vigas doble pendiente apoyadas en pilares con horquillas en los extremos superiores		
<b>Causa</b>	<ul style="list-style-type: none"> <li>• La causa principal de la falla de las vigas es la pérdida de soporte, tiene como fuente principal la falta de una conexión adecuada entre el pilar y la viga. En muchos casos, el colapso del techo es consecuencia de la falla de la viga. Conexión inapropiada de viga a pilar y la consiguiente pérdida de soporte de los elementos del techo. [10]</li> </ul>

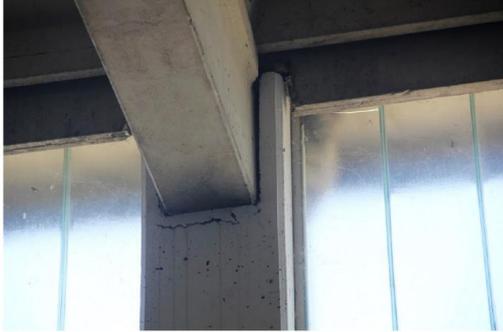
<b>Ubicación</b>	Italia 2012 – Emilia	<b>Magnitud</b>	5.9 Mw
<b>Estructura</b>	Marco con pilares y vigas doble pendiente	<b>Edificio</b>	1 planta
<b>Descripción</b>	Vigas doble pendiente apoyadas en pilares con horquillas en los extremos superiores		
<b>Causa</b>	<ul style="list-style-type: none"> <li>• Otro problema asociado con las vigas es su rotación como se ilustra en la imagen. Este problema está asociado con los paneles del techo, más específicamente con la falta de conexión. En muchos casos, el colapso del techo es consecuencia de la falla de la viga. Conexión inapropiada de viga a pilar y la consiguiente pérdida de soporte de los elementos del techo. [10]</li> </ul>

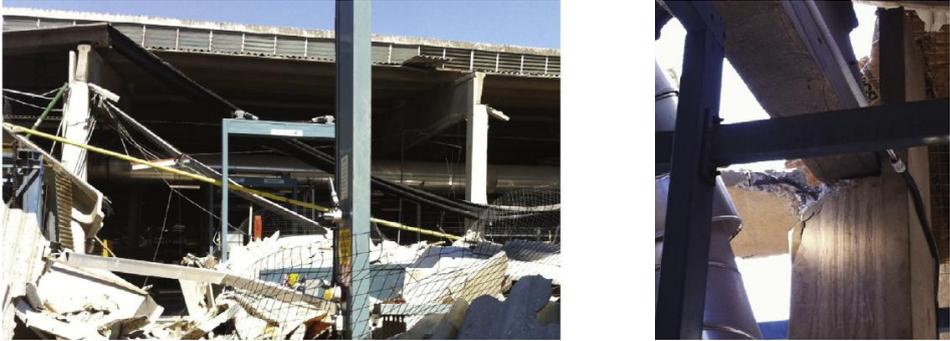
<b>Ubicación</b>	Italia 2012 – Emilia	<b>Magnitud</b>	5.9 Mw
<b>Estructura</b>	Marco con pilares y vigas doble pendiente	<b>Edificio</b>	1 planta
<b>Descripción</b>	Vigas doble pendientes apoyadas en pilares con horquillas en los extremos superiores		
<b>Causa</b>	<ul style="list-style-type: none"> <li>• Algunos colapsos del techo fueron causados por la rotación lateral de vigas que soportan elementos del techo. Estas rotaciones se debieron a la excentricidad de la masa superior del techo con respecto a los soportes de la viga. La mayor parte del techo se derrumbó debido a la rotación de la viga que siguió a la ruptura de las horquillas superiores de las columnas, cuyo refuerzo de acero era claramente insuficiente. [12]</li> </ul>

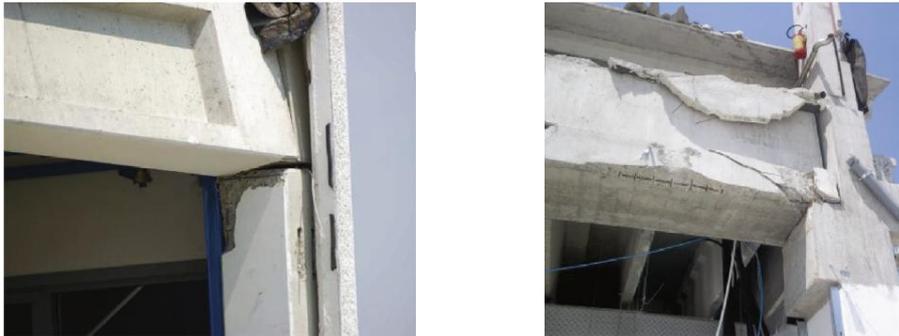
<b>Ubicación</b>	Italia 2012 – Emilia	<b>Magnitud</b>	5.9 Mw
<b>Estructura</b>	Marco con pilares y vigas rectas	<b>Edificio</b>	1 planta
<b>Descripción</b>	Vigas rectas apoyadas en pilares sin horquillas en los extremos superiores		
<b>Causa</b>	<ul style="list-style-type: none"> <li>• Horquilla superior ausente. En la estructura colapsada, la rotación lateral de las vigas durante el terremoto se destaca el agrietamiento por cizalladura de la parte inferior de la viga. [12]</li> </ul>

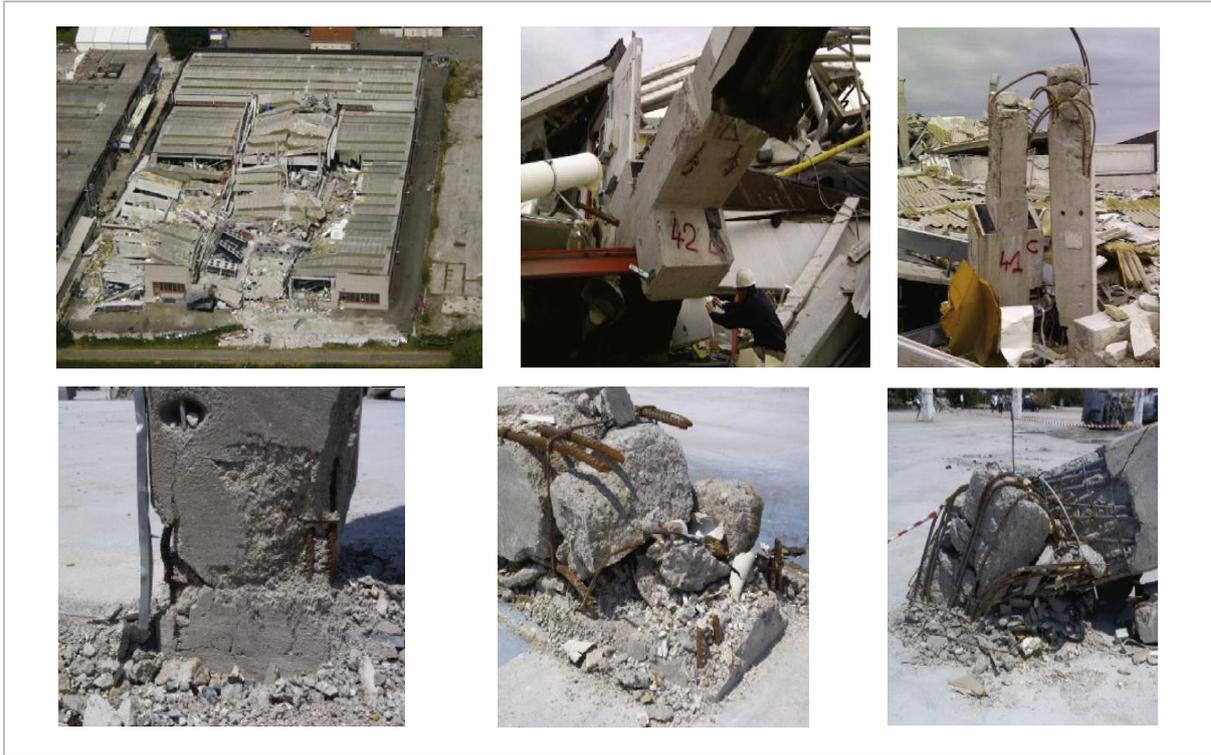
<b>Ubicación</b>	Italia 2012 - Emilia	<b>Magnitud</b>	5.9 Mw
<b>Estructura</b>	Marco con pilares y vigas doble pendiente	<b>Edificio</b>	1 planta
<b>Descripción</b>	Vigas doble pendientes apoyadas en pilares con horquillas en los extremos superiores		
<b>Causa</b>	<ul style="list-style-type: none"> <li>• Desplazamientos relativos significativos, y posiblemente fuera de fase, entre los pilares causaron la falla del asiento de los elementos del techo de las vigas o de las vigas de los pilares. Según algunos estudios, las fuerzas de inercia producidas por las grandes aceleraciones verticales que afectaron las áreas cercanas al origen podrían haber contribuido a estas fallas al modificar la carga vertical y la resistencia a la fricción correspondiente. En algunos casos, a pesar de su presencia, los tacos de acero para conectar vigas y pilares eran inadecuados para soportar las fuerzas a transferir. [12]</li> </ul>

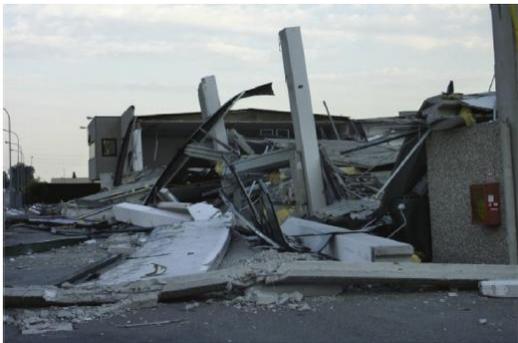
<b>Ubicación</b>	Italia 2012 – Emilia	<b>Magnitud</b>	5.9 Mw
<b>Estructura</b>	Marco con pilares y vigas doble pendiente	<b>Edificio</b>	1 planta
<b>Descripción</b>	Marco con pilares conectados a bases prefabricadas de hormigón armados		
<b>Causa</b>	<ul style="list-style-type: none"> <li>• Rotación de las bases de los pilares, el colapso que se muestra en la imagen, puede considerarse con un alto grado de confianza, una consecuencia de la rotación de los cimientos. La ausencia total de grietas a lo largo de los pilares y la rotación casi igual de una serie de pilares en un lado del edificio, en un área donde la acción de retención del pavimento de hormigón estaba ausente, indican una rotación rígida de los pilares como la mayor causa posible de colapso. Esta conclusión está respaldada por el gran uso, después de los años 90, de cimientos de bolsillo prefabricados simplemente apoyados sobre cimientos más grandes fundidos in situ, sin ninguna conexión entre los dos elementos. De hecho, en el diseño, la verificación contra el vuelco de estos cimientos se realizó considerando el viento como las únicas acciones horizontales. Además, los pilares externos generalmente no exhibieron ningún comportamiento inelástico (sin grietas en los pilares), porque sus secciones transversales eran, en general, de gran tamaño para reducir la deriva bajo las acciones del viento. [12]</li> </ul>

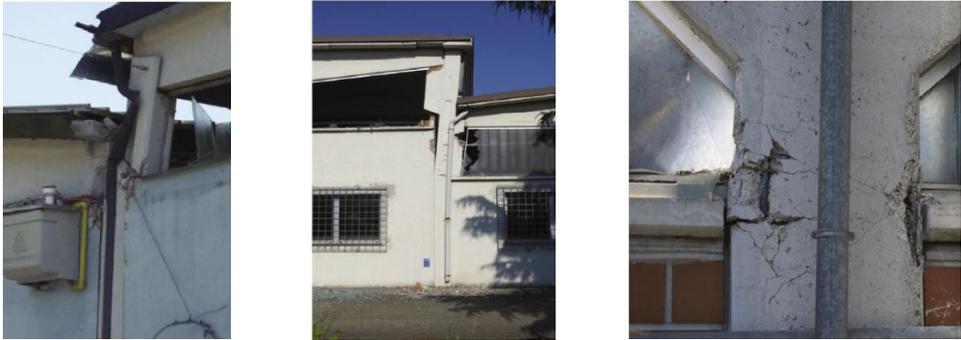
<b>Ubicación</b>	Italia 2012 – Emilia	<b>Magnitud</b>	5.9 Mw
<b>Estructura</b>	Marco con pilares y vigas doble pendiente	<b>Edificio</b>	1 planta
<b>Descripción</b>	Revestimiento de estructura con mampostería (listones debajo de la viga)		
<b>Causa</b>	<ul style="list-style-type: none"> <li>• La interacción de las paredes transversales (lado corto de los edificios) con los pilares causó una falla por pérdida de soporte de las vigas principales de los dos marcos finales. De hecho, cuando el techo oscila lateralmente, la interacción con estos últimos restringe la deformación de los pilares que se mueven contra las paredes (es decir, un pilar en cada fachada del edificio), produciendo un efecto de columna corta. Típicamente, este tipo de falla involucraba solo los dos marcos de portal externos y en algunos casos también los posteriores. En algunos casos, la reducción significativa de la longitud de corte de los pilares, debido a la interacción con los rellenos, produjo una modificación del modo de falla de flexión a tipo de corte por flexión. [4] [6] [12] [13] [22]</li> </ul>

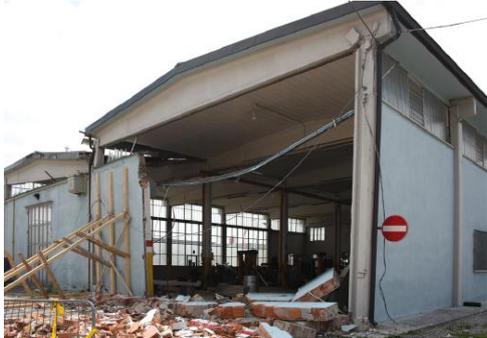
<b>Ubicación</b>	Italia 2012 – Emilia	<b>Magnitud</b>	5.9 Mw
<b>Estructura</b>	Marco con pilares y vigas doble pendiente	<b>Edificio</b>	1 planta
<b>Descripción</b>	Revestimiento de estructura con mampostería (listones debajo de la viga)		
<b>Causa</b>	<ul style="list-style-type: none"> <li>• Colapso incipiente se asociaba con una alta esbeltez fuera del plano, porque no se proporcionó restricción lateral en correspondencia con pilares y anteojos de hormigón armado. Los paneles de mampostería eran irregulares a lo largo de la altura debido a la presencia de acristalamiento de cinta, sin bordillos de hormigón armado en la parte superior y sin conexiones a los pilares. En estas condiciones, los paneles de mampostería experimentaron daños en el plano y vuelco fuera del plano en varios casos. [5] [9]</li> </ul>

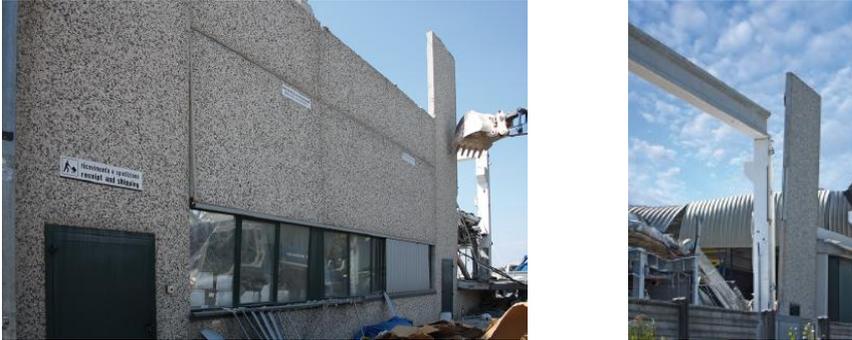
<b>Ubicación</b>	Italia 2012 – Emilia	<b>Magnitud</b>	5.9 Mw
<b>Estructura</b>	Marco con pilares y vigas doble pendiente	<b>Edificio</b>	1 planta
<b>Descripción</b>	Revestimiento de estructura con paneles prefabricados		
<b>Causa</b>	<ul style="list-style-type: none"> <li>•Falla en las conexiones mecánicas, típicamente canales de anclaje y en forma de C o L perfiles de acero, a los pilares de soporte y / o vigas. De hecho, estos dispositivos fueron diseñados para soportar principalmente cargas de gravedad verticales y para evitar el vuelco del panel como consecuencia de bajas acciones horizontales fuera del plano, como las cargas de viento. Durante un terremoto, estas conexiones necesitan acomodar altos desplazamientos relativos y rotaciones, porque las demandas de desplazamiento y rotación se concentran en el nivel de conexión debido a su menor rigidez en comparación con los elementos prefabricados conectados. [9]</li> </ul>

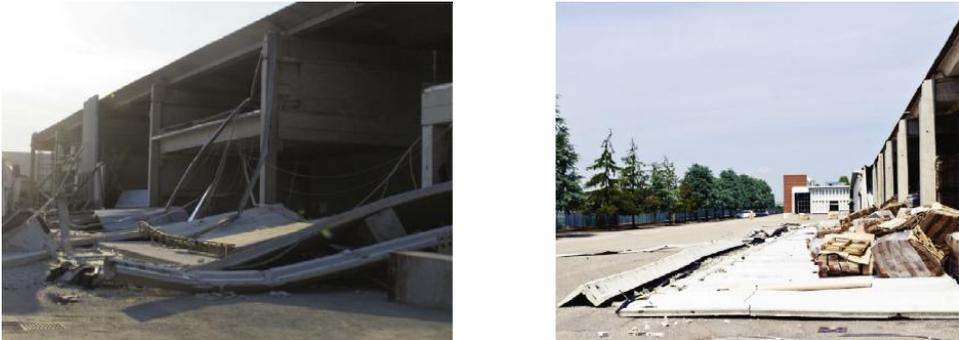
<b>Ubicación</b>	Italia 2012 – Emilia	<b>Magnitud</b>	5.9 Mw
<b>Estructura</b>	Marco con pilares y vigas doble pendiente	<b>Edificio</b>	1 planta
<b>Descripción</b>	Revestimiento de estructura con paneles prefabricados verticales		
<b>Causa</b>	<ul style="list-style-type: none"> <li>•El comportamiento de las paredes de revestimiento vertical fue mejor, en general. Cuando se sujetaron en la base a vigas de cimentación de hormigón armado y / o pavimentos de hormigón, también proporcionaron una rigidez y resistencia adicionales significativas a los pilares externos del edificio. Se observaron algunos colapsos de los paneles verticales, cuando no estaban correctamente sujetos a los cimientos o cuando tenían una estructura interna ligera de sándwich. En algunos casos, la falla de los paneles verticales se debió al vuelco de las existencias industriales contenidas en las áreas de almacén. [12]</li> </ul>

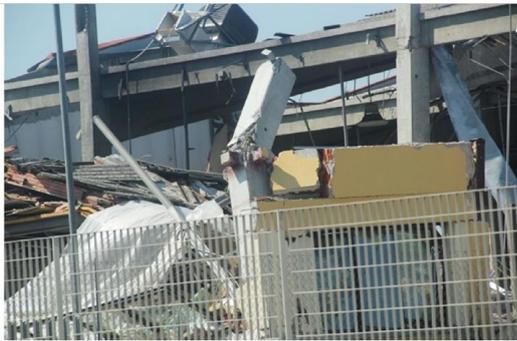
<b>Ubicación</b>	Italia 2012 – Emilia	<b>Magnitud</b>	5.9 Mw
<b>Estructura</b>		<b>Edificio</b>	1 planta
<b>Descripción</b>	Revestimiento de estructura con paneles prefabricados verticales o mampostería		
<b>Causa</b>	<ul style="list-style-type: none"> <li>• Efecto de columna corta, se debe a la disposición de paneles de revestimiento y relleno, nuevas construcciones adyacentes sin una junta sísmica adecuada, salas contiguas con diferentes pesos o techos de diente de sierra con vigas inclinadas. La causa más frecuente de daños relacionados con columnas cortas es la conexión entre los elementos estructurales de hormigón armado de los edificios industriales con ventanas de listones en la parte superior de los muros cortina de mampostería / paneles de revestimiento. [10]</li> </ul>

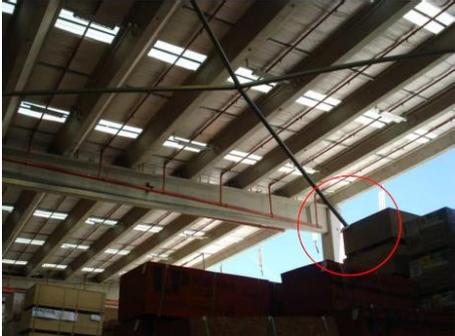
<b>Ubicación</b>	Chile 2010 – Maule	<b>Magnitud</b>	8,8 Mw
<b>Estructura</b>	Marco con pilares y vigas rectas	<b>Edificio</b>	1 planta
<b>Descripción</b>	Cubierta con arriostramiento y con vigas prefabricadas espaciadas		
<b>Causa</b>	<ul style="list-style-type: none"> <li>• La falla de arriostramiento a la viga, causada por los movimientos sísmicos produciendo efectos de tracción y compresión. El daño se asocia a un mal diseño de la unión entre los elementos, y no a un problema específico de las estructuras prefabricadas. [2]</li> </ul>

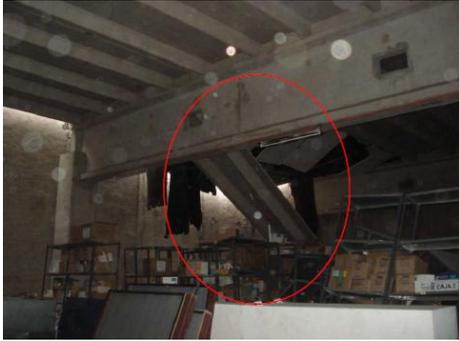
<b>Ubicación</b>	Chile 2010 – Maule	<b>Magnitud</b>	8,8 Mw
<b>Estructura</b>	Marco con pilares y vigas rectas I	<b>Edificio</b>	1 planta
<b>Descripción</b>	Cubierta con vigas doble T prefabricadas		
<b>Causa</b>	<ul style="list-style-type: none"> <li>• Caída de losetas doble T prefabricadas de hormigón. Al no contar con sobrelosa, las losetas tuvieron un comportamiento independiente unas de otras, y frente a desplazamientos excesivos de las vigas soportantes, algunas cayeron por falta de apoyo y/o deficiencia en su conexión. [2]</li> </ul>

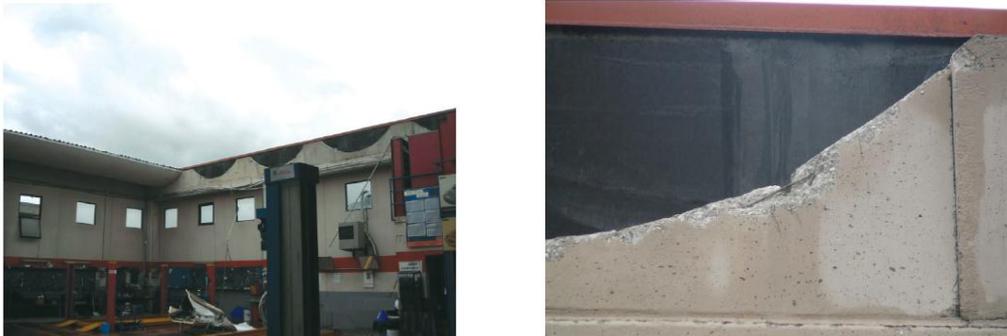
<b>Ubicación</b>	Italia 2009 – L`Aquila	<b>Magnitud</b>	6.3 Mw
<b>Estructura</b>	Marco con pilares y vigas rectas	<b>Edificio</b>	1 planta
<b>Descripción</b>	Cubierta con vigas acanaladas prefabricadas		
<b>Causa</b>	<ul style="list-style-type: none"> <li>• Los extremos de los elementos del techo se colocaron sobre elementos de soporte con formas especiales y se fijaron con clavijas de acero. Bajo las sacudidas sísmicas, los bordes de los elementos de soporte se rompieron alrededor de los tacos debido al anclaje insuficiente para hacer frente a las fuerzas. Nuevamente, la fricción no contribuyó adecuadamente. [14]</li> <li>• El pequeño grosor de la cubierta de la barra de la viga, también caracterizada por la falta de estribos, colapsó y causó la pérdida del soporte de la loseta. Obviamente, tal pérdida de soporte ocurrió fácilmente donde la conexión de la viga de loseta no estaba fija y / o no había conexión entre las losetas. [15]</li> </ul>

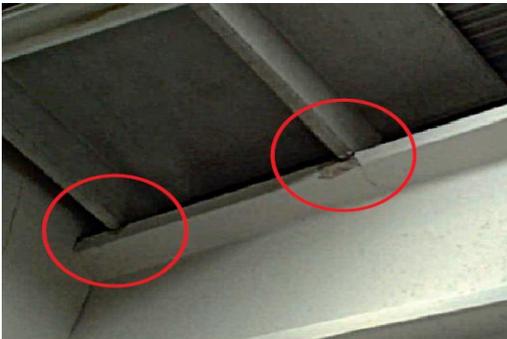
<b>Ubicación</b>	Italia 2009 – L`Aquila	<b>Magnitud</b>	6.3 Mw
<b>Estructura</b>	Marco con pilares y vigas rectas I	<b>Edificio</b>	1 planta
<b>Descripción</b>	Cubiertas con vigas doble T prefabricadas		
<b>Causa</b>	<ul style="list-style-type: none"> <li>• Esquema estático de tales estructuras se caracteriza por una gran deformabilidad; en consecuencia, la mayoría de los daños observados de elementos estructurales dependen de los desplazamientos relativos entre los elementos. De hecho, se observaron muchos casos de golpes entre elementos de la misma estructura. Además, el golpeteo entre los edificios adyacentes era frecuente, en el caso de las estructuras in situ prefabricadas y fundidas, debido a la insuficiencia de las juntas de separación. En la imagen se muestra el golpeteo entre el elemento de cubierta y la viga. [15]</li> </ul>

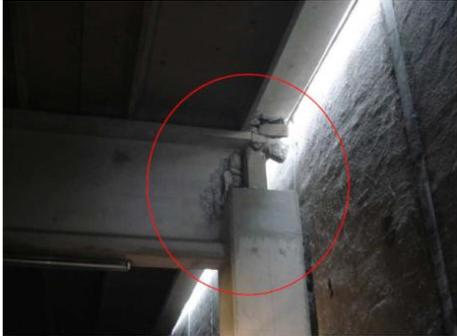
<b>Ubicación</b>	Chile 2010 – Maule	<b>Magnitud</b>	8,8 Mw
<b>Estructura</b>	Marco con pilares y vigas doble pendiente	<b>Edificio</b>	1 planta
<b>Descripción</b>	Vigas doble pendiente apoyadas en pilares con horquillas en los extremos superiores		
<b>Causa</b>	<ul style="list-style-type: none"> <li>• Desprendimiento de hormigón en extremo de la viga, interacción con el pilar frente a desplazamientos laterales. Conexiones no rígidas, permiten el giro de los elementos de forma proporcional a los desplazamientos. [2]</li> </ul>

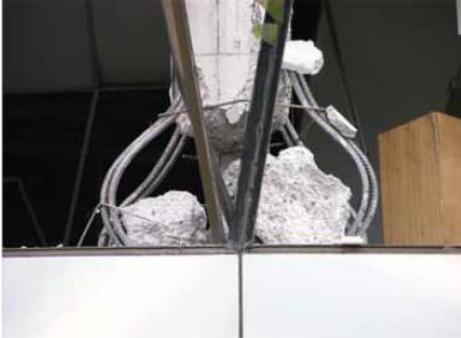
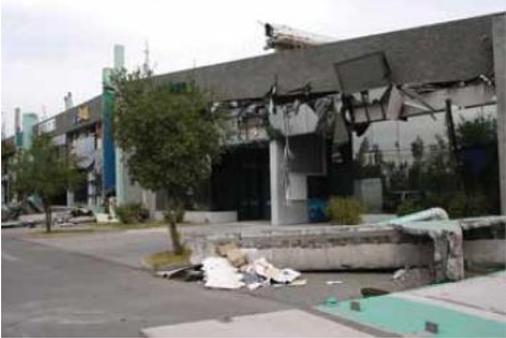
<b>Ubicación</b>	Chile 2010 – Maule	<b>Magnitud</b>	8,8 Mw
<b>Estructura</b>		<b>Edificio</b>	1 planta (forjado intermedio)
<b>Descripción</b>	Marco con pilares, vigas y forjado intermedio en un tramo		
<b>Causa</b>	<ul style="list-style-type: none"> <li>• Los pilares gravitacionales fallidos mostraron una barra de pandeo y falta de confinamiento. Las fallas probablemente ocurrieron debido a conexiones inadecuadas y la falta de detalles sísmicos para la resistencia y la ductilidad. [1] [3]</li> </ul>

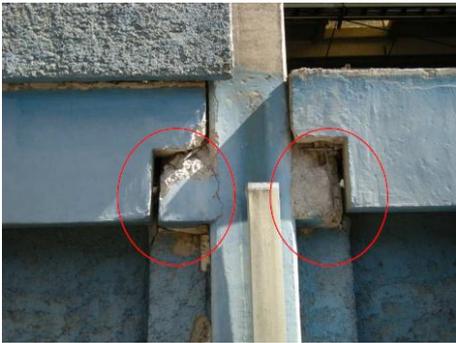
<b>Ubicación</b>	Chile 2010 – Maule	<b>Magnitud</b>	8,8 Mw
<b>Estructura</b>	Marco con pilares y vigas rectas	<b>Edificio</b>	1 planta
<b>Descripción</b>	Vigas secundarias, conectadas al pilar, mediante ménsulas y barras salientes de la viga.		
<b>Causa</b>	<ul style="list-style-type: none"> <li>• Daño en la conexión viga - pilar intermedio de la estructura, producto del aplastamiento del hormigón. [2]</li> </ul>

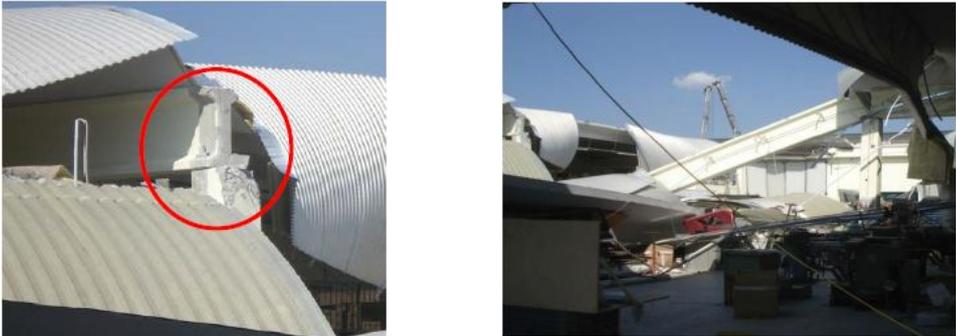
<b>Ubicación</b>	Italia 2012 – Emilia	<b>Magnitud</b>	5.9 Mw
<b>Estructura</b>	Marco con pilares y vigas rectas I	<b>Edificio</b>	1 planta
<b>Descripción</b>	Vigas rectas apoyadas en pilares sin horquillas en los extremos superiores		
<b>Causa</b>	<ul style="list-style-type: none"> <li>• La inspección visual revelo una falla en la parte superior de uno de las conexiones pilar central – viga. Esta falla fue por la pérdida del asiento de la viga y su posterior colapso. La distancia bastante limitada de los tacos desde el borde del pilar y la cantidad limitada de refuerzo transversal podría haber dado como resultado la formación de una grieta de corte a través de la cubierta de hormigón seguida de la pérdida del anclaje de los tacos y en consecuencia la pérdida del apoyo de la viga. La falla revela la ausencia de disposiciones específicas para detallar las conexiones de viga a pilar en los estándares italianos actuales y en los eurocodigos. [4] [6] [22]</li> </ul>

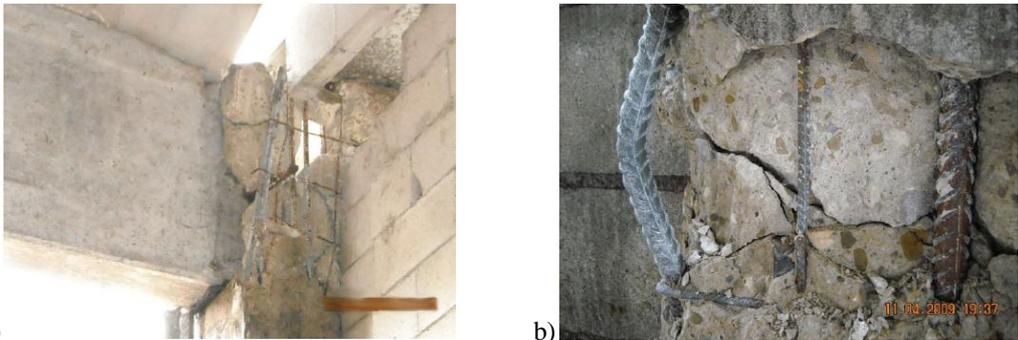
<b>Ubicación</b>	Italia 2009 – L`Aquila	<b>Magnitud</b>	6.3 Mw
<b>Estructura</b>	Marco con pilares y vigas rectas	<b>Edificio</b>	1 planta
<b>Descripción</b>	Vigas doble pendiente apoyadas en pilares con horquillas en los extremos superiores		
<b>Causa</b>	<ul style="list-style-type: none"> <li>• En la parte superior de los pilares, las paredes laterales de algunos soportes de bolsillo se rompieron como se muestra en la imagen (a), lo que indica la importancia de una restricción lateral adecuada contra el volcado de vigas. Se produjeron algunos desprendimientos a media altura (donde se acorta el refuerzo longitudinal), con el pandeo de las barras longitudinales (b) debido al espaciamiento excesivo de los estribos con respecto a la demanda de ductilidad a la flexión bajo cargas sísmicas. Este tipo de daño también ocurrió en algunos otros edificios. [14]</li> </ul>

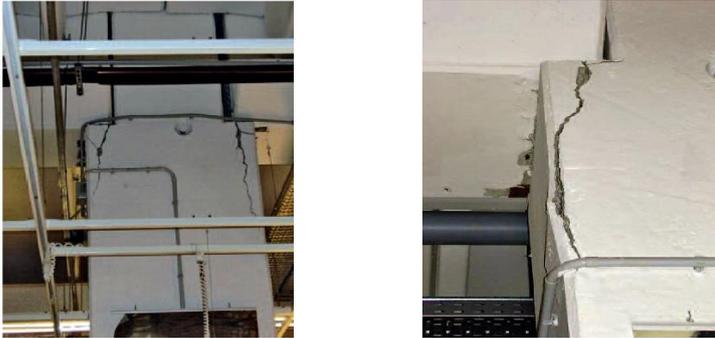
<b>Ubicación</b>	Italia 2009 – L`Aquila	<b>Magnitud</b>	6.3 Mw
<b>Estructura</b>	Marco con pilares y vigas rectas	<b>Edificio</b>	1 planta
<b>Descripción</b>	Vigas doble pendiente apoyadas en pilares sin horquillas en los extremos superiores		
<b>Causa</b>	<ul style="list-style-type: none"> <li>• La falla local del soporte de la viga muestra una condición de colapso cercano, causada por el gran recubrimiento del pilar debido a las disposiciones de protección contra incendios; de hecho, debido a tales disposiciones, un volumen de hormigón sin refuerzo funciona como soporte de vigas. [15]</li> </ul>

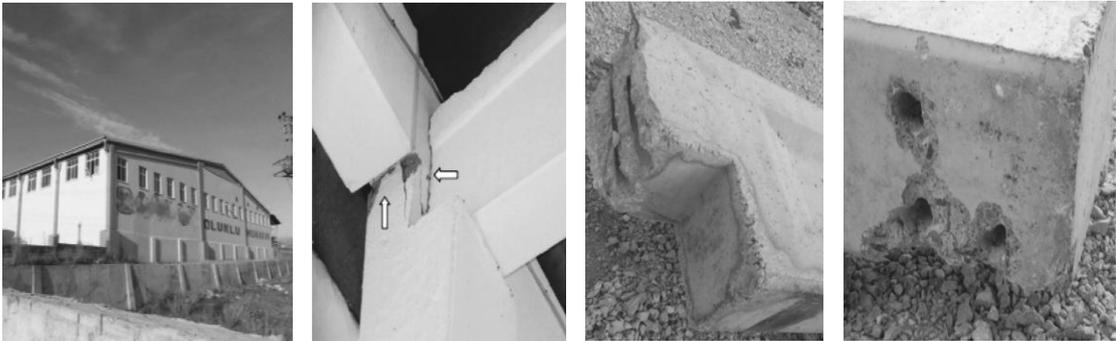
<b>Ubicación</b>	Turquía 2011 – Van	<b>Magnitud</b>	7,2 Mw
<b>Estructura</b>	Marco con pilares y vigas rectas	<b>Edificio</b>	1 planta
<b>Descripción</b>	Vigas doble pendiente apoyadas en pilares sin horquillas en los extremos superiores		
<b>Causa</b>	<ul style="list-style-type: none"> <li>• Las grietas y aplastamientos en las esquinas de los elementos estructurales en las regiones de unión porque no se usaron cojinetes elastoméricos en las conexiones de viga – pilar. El aplastamiento por compresión y el agrietamiento por tracción se produjeron en casi todas las conexiones del pilar de la viga, sin importar si el marco falló o no. Era evidente que no se utilizaron almohadillas elastoméricas en estructuras de hormigón prefabricado con o sin falla. En algunos marcos colapsados, se observó que faltaba el refuerzo radial o de confinamiento alrededor de los agujeros de refuerzo para la conexión de la viga al pilar. En ciertas estructuras, el número de agujeros era inconsistente. Tales observaciones son buenos ejemplos de la baja calidad de la construcción y la práctica de ensamblaje en el área local. [26]</li> </ul>

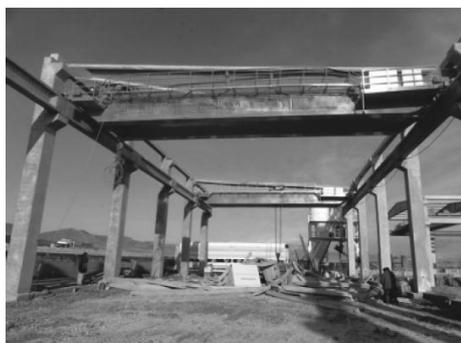
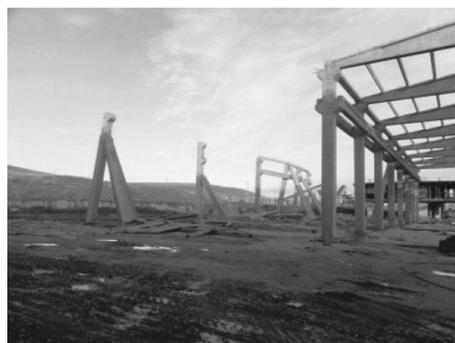
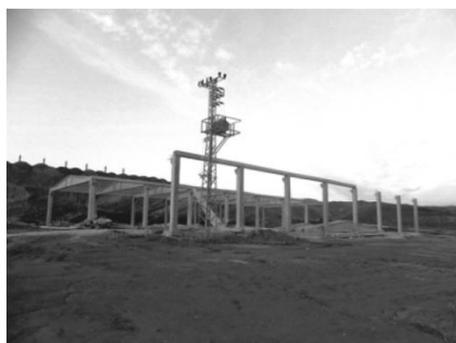
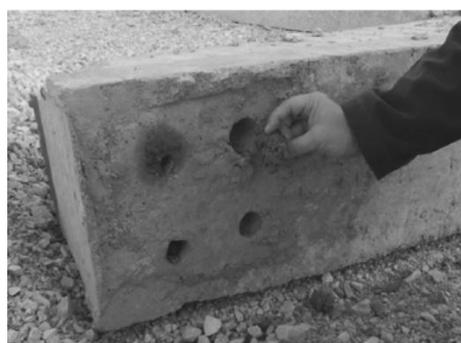
<b>Ubicación</b>	Turquía 2011 – Van	<b>Magnitud</b>	7,2 Mw
<b>Estructura</b>	Marco con pilares y vigas doble pendiente	<b>Edificio</b>	1 planta
<b>Descripción</b>	Vigas doble pendiente apoyadas en pilares con ménsulas		
<b>Causa</b>	<ul style="list-style-type: none"> <li>• La falla de estos edificios industriales se debió principalmente a la caída de las vigas del techo. Aunque la caída de las vigas del techo podría atribuirse fácilmente a la falta de lechada (ya que el edificio estaba en construcción, el productor afirma que el terremoto ocurrió justo antes de la lechada) en los soportes de los pasadores en las conexiones, se observaron fallas en las conexiones donde la lechada se había completado recientemente. Los marcos prefabricados sin paredes y cubiertas de techo experimentaron varios niveles de daño. Los autores creen que las respuestas de las estructuras industriales están influenciadas principalmente por los niveles de deriva lateral. [26]</li> </ul>

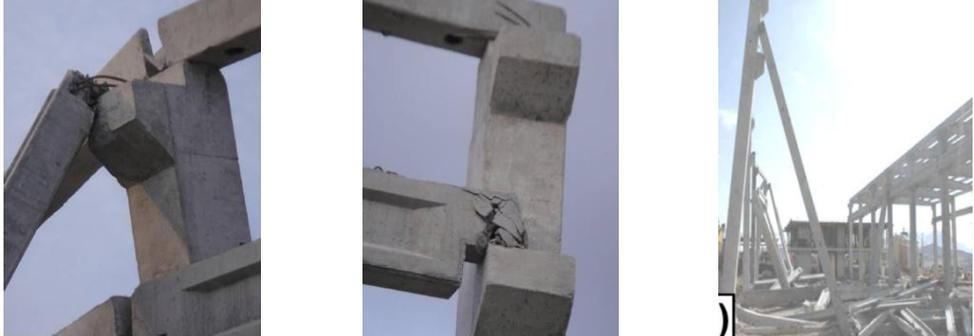
<b>Ubicación</b>	Turquía 2011 – Van	<b>Magnitud</b>	7,2 Mw
<b>Estructura</b>	Marco con pilares y vigas doble pendiente	<b>Edificio</b>	1 planta
<b>Descripción</b>	Vigas doble pendiente apoyadas en pilares con ménsulas		
<b>Causa</b>	<ul style="list-style-type: none"> <li>• Si bien las conexiones normalmente deben fijarse a través de pernos y tuercas, además de la lechada que se debe llenar en el orificio de la viga en la sección de soporte, no se usaron pernos y tuercas en las estructuras fallidas examinadas. Curiosamente, tampoco se mostraron tornillos y tuercas en los dibujos de diseño. Otro error de diseño importante es la suposición de la condición del terreno local de tipo Z2, mientras que debería haber sido Z3 o Z4. De acuerdo con el Código Sísmico de Turquía, el suelo de la clase Z1 corresponde a la condición del suelo rígido, mientras que el Z4 es el suelo blando. [17]</li> <li>• Los pesados marcos de hormigón prefabricado con vigas de techo prefabricadas sufrieron problemas de conexión. Se observaron desplazamientos significativos en las conexiones viga-pilar de las estructuras. Las vigas se deslizaron de sus asientos debido a la inadecuada fijación de acero y hormigón. Las vigas de hormigón prefabricado colapsaron debido a un anclaje inadecuado en las conexiones viga – pilar, en la parte superior. [18]</li> </ul>

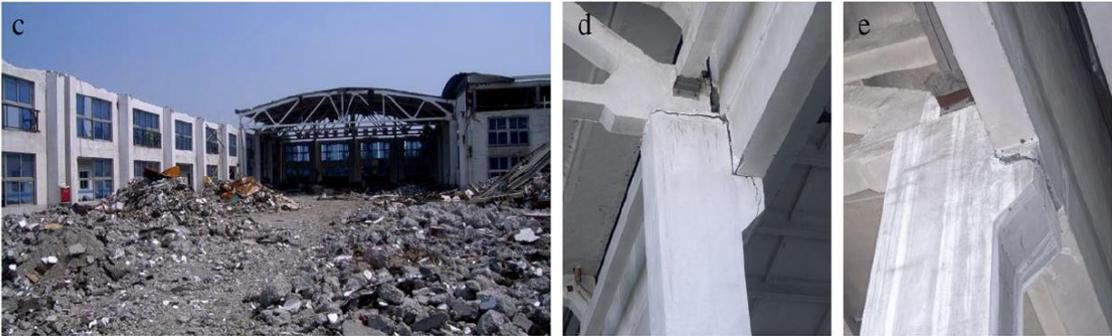
<b>Ubicación</b>	China 2008 – Wenchuan	<b>Magnitud</b>	7,9 Mw
<b>Estructura</b>	Marco con pilares y vigas celosía	<b>Edificio</b>	1 planta
<b>Descripción</b>	Vigas celosía apoyadas en pilares sin horquillas en los extremos superiores y en ménsulas		
<b>Causa</b>	<ul style="list-style-type: none"> <li>• Muestra los escombros del colapso de la estructura del techo de la unidad central de construcción, después de una falla en la dirección transversal de los elementos de soporte que no pudieron acomodar los desplazamientos diferenciales resultantes de la diferencia de rigidez entre la izquierda, más rígido, y la parte derecha, más flexible del cobertizo que tenía grandes aberturas para fines logísticos. Daños en las conexiones de la médula entre el pilar prefabricada y los elementos de viga; el agrietamiento extenso en los soportes sin desplazamientos diferenciales muestra que había algún tipo de conexión de pasador de acero y que era eficaz para mantener la integridad de la conexión. [20]</li> </ul>

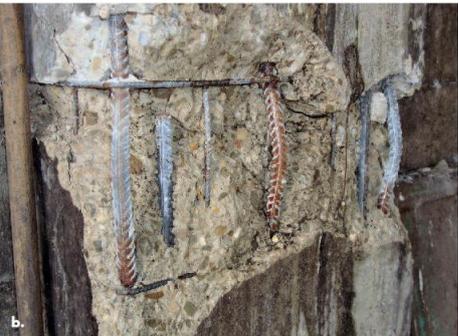
<b>Ubicación</b>	Italia 2009 – L`Aquila	<b>Magnitud</b>	6.3 Mw
<b>Estructura</b>		<b>Edificio</b>	1 planta
<b>Descripción</b>	Pilares empotrados en la base		
<b>Causa</b>	<ul style="list-style-type: none"> <li>Presencia de bisagra plástica, debido a la alta intensidad de la sísmica. acción. En algunos casos, dicha bisagra de plástico no se observó en la base del pilar, es decir, en la unión pilar – base, sino incluso un metro por encima, donde disminuye el refuerzo longitudinal. [15]</li> </ul>

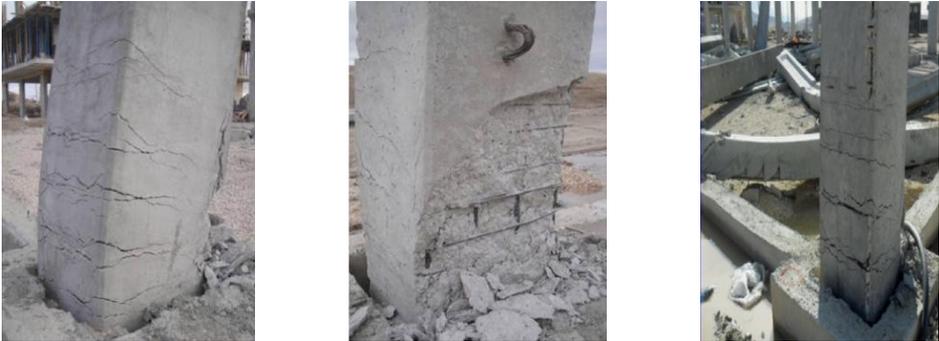
<b>Ubicación</b>	Turquía 2011 – Van	<b>Magnitud</b>	7,2 Mw
<b>Estructura</b>		<b>Edificio</b>	1 planta
<b>Descripción</b>	Pilares empotrados en la base		
<b>Causa</b>	<ul style="list-style-type: none"> <li>• Una observación que pueden aclarar sobre el diseño no lineal y el análisis de tales estructuras, es la longitud de la bisagra plástica observada, que se mide aproximadamente el doble de la profundidad del pilar. Otras deficiencias observadas, que no jugaron un papel importante en la falla de la instalación, fueron la mala calidad del hormigón, el grosor insuficiente de la cubierta y el número insuficiente de cruces transversales en los pilares prefabricados. [17] [18]</li> <li>• Los pilares no solo sufrieron fuerzas de inercia, sino también las fuerzas de gravedad y el momento adicional creado por la caída de las vigas del techo, lo que resultó en una flexión en las bases de los pilares. [26]</li> </ul>

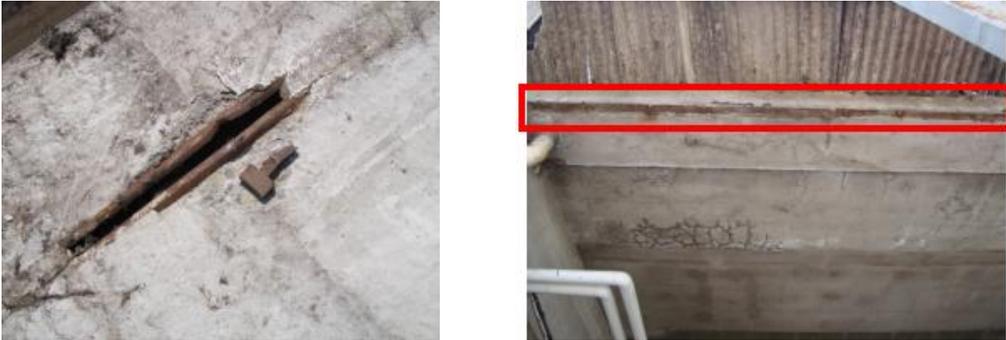
<b>Ubicación</b>	Italia 2012 – Emilia	<b>Magnitud</b>	5.9 Mw
<b>Estructura</b>		<b>Edificio</b>	1 planta
<b>Descripción</b>	Revestimiento de estructura con paneles prefabricados verticales		
<b>Causa</b>	<ul style="list-style-type: none"> <li>• Las conexiones fallaron debido la falla de los bordes del perfil anclados en la viga longitudinal y rotura de los ganchos. [4]</li> </ul>

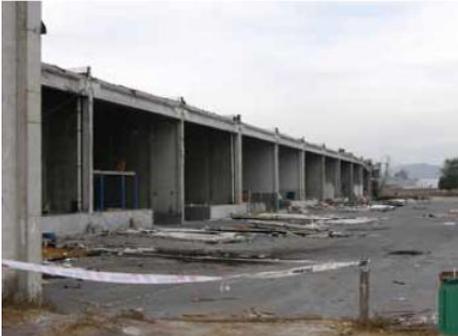
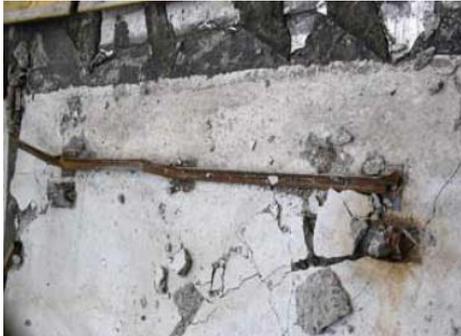
<b>Ubicación</b>	Chile 2010	<b>Magnitud</b>	8,8 Mw
<b>Estructura</b>	Marco con pilares y vigas doble pendiente	<b>Edificio</b>	1 planta
<b>Descripción</b>	Revestimiento de estructura con paneles prefabricados verticales		
<b>Causa</b>	<ul style="list-style-type: none"> <li>• El ángulo doblado y roto que todavía está soldado a empotramientos en la parte posterior del panel caído del tímpano. Las soldaduras a las placas incrustadas en la viga spandrel se soltaron. Fuerzas fuera del plano hicieron que las conexiones fallaran, causaron flexión en el ángulo y palanca en las soldaduras. Las paredes tenían conos de desprendimiento poco profundos que parecían corresponder a tramos cortos de clavijas dobladas que se proyectaban desde el borde de la cubierta. Deficiencias en el diseño del panel en grosor y refuerzo también pueden haber contribuido a fallas fuera del plano. [1] [3]</li> </ul>		
<div style="display: flex; justify-content: space-around;">

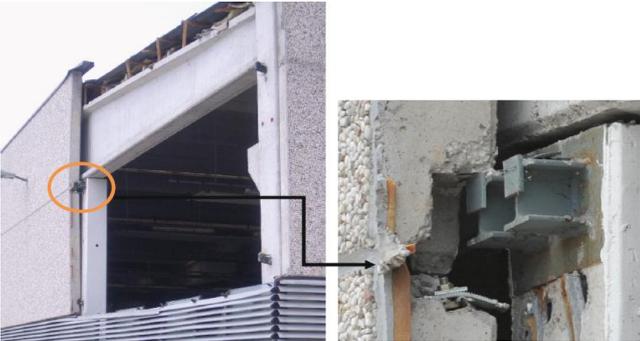
<b>Ubicación</b>	Italia 2012 – Emilia	<b>Magnitud</b>	5.9 Mw
<b>Estructura</b>	Marco con pilares y vigas doble pendiente	<b>Edificio</b>	1 planta
<b>Descripción</b>	Revestimiento de estructura con paneles prefabricados horizontales		
<b>Causa</b>	<ul style="list-style-type: none"> <li>• El panel horizontal separado del marco, (posiblemente) debido a las altas fuerzas sísmicas de inercia fuera del plano que causaron la falla de las fijaciones. [6]</li> <li>• Muchos paneles horizontales cayeron, porque los canales de anclaje no eran absolutamente adecuados para permitir grandes demandas de desplazamiento sísmico; en consecuencia, su plastificación indujo la expulsión de los pernos de retención por acción de palanca, particularmente en los paneles superiores. [9]</li> </ul>

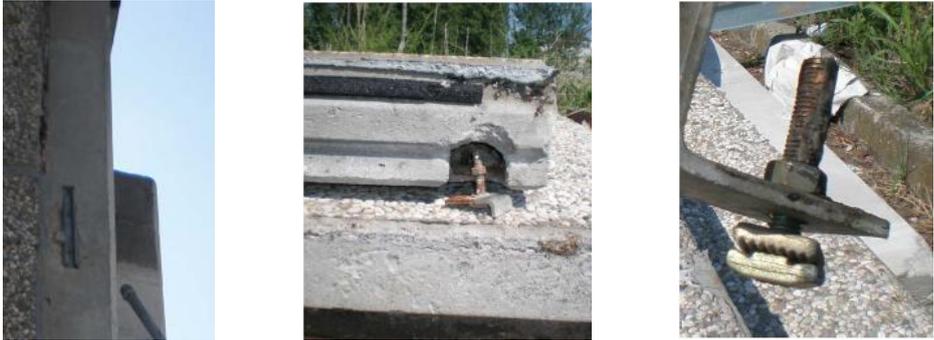
<b>Ubicación</b>	Italia 2012 – Emilia	<b>Magnitud</b>	5.9 Mw
<b>Estructura</b>		<b>Edificio</b>	1 planta
<b>Descripción</b>	Revestimiento de estructura con paneles prefabricados horizontales		
<b>Causa</b>	<ul style="list-style-type: none"> <li>• La falla del canal de anclaje embebido en el pilar y la falla por corte de las placas angulares metálicas que conectaban el panel a la estructura. [4]</li> <li>• Muchos paneles horizontales cayeron, porque los canales de anclaje no eran absolutamente adecuados para permitir grandes demandas de desplazamiento sísmico; en consecuencia, su plastificación indujo la expulsión de los pernos de retención por acción de palanca, particularmente en los paneles superiores. [9]</li> </ul>
