# MÁSTER UNIVERSITARIO EN INGENIERÍA DEL HORMIGÓN

**TRABAJO FIN DE MÁSTER**  
**CURSO ACADÉMICO 2019/2020**

**ANÁLISIS DE DAÑOS POR TERREMOTOS EN  
ESTRUCTURAS PREFABRICADAS DE HORMIGÓN**

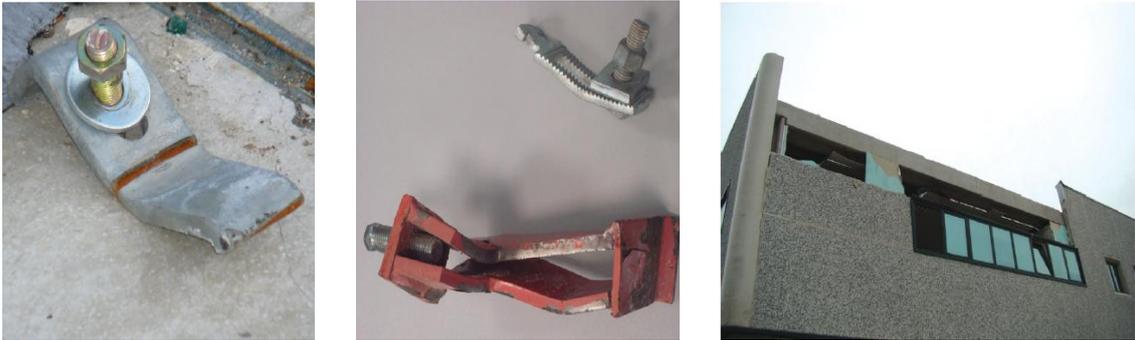
<b>Ubicación</b>	Italia 2009 – L`Aquila	<b>Magnitud</b>	6.3 Mw
<b>Estructura</b>	Marco con pilares y vigas doble pendiente	<b>Edificio</b>	1 planta
<b>Descripción</b>	Revestimiento de estructura con paneles prefabricados horizontales		
<b>Causa</b>	<ul style="list-style-type: none"> <li>• Los grandes desplazamientos, en la parte superior de algunos edificios. Las fallas ocurrieron no solo con las barras de canal, sino también con otros tipos de fijaciones. No se trata de la insuficiencia del producto, sino del diseño inadecuado de la conexión. [14]</li> </ul>

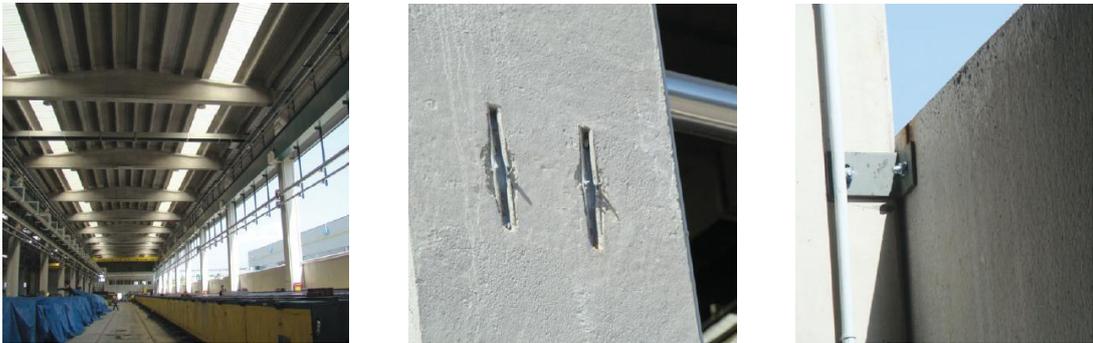
<b>Ubicación</b>	Italia 2009 – L`Aquila	<b>Magnitud</b>	6.3 Mw
<b>Estructura</b>	Marco con pilares y vigas doble pendiente	<b>Edificio</b>	1 planta
<b>Descripción</b>	Revestimiento de estructura con paneles prefabricados horizontales		
<b>Causa</b>	<ul style="list-style-type: none"> <li>• Los grandes desplazamientos, en la parte superior de algunos edificios. Las fallas ocurrieron no solo con las barras de canal, sino también con otros tipos de fijaciones. No se trata de la insuficiencia del producto, sino del diseño inadecuado de la conexión. La estructura de los pilares, vigas y elementos del techo no sufrieron daños, pero se cayó toda una hilera de paneles de revestimiento horizontales. La causa es el fallo de las fijaciones. [14]</li> </ul>

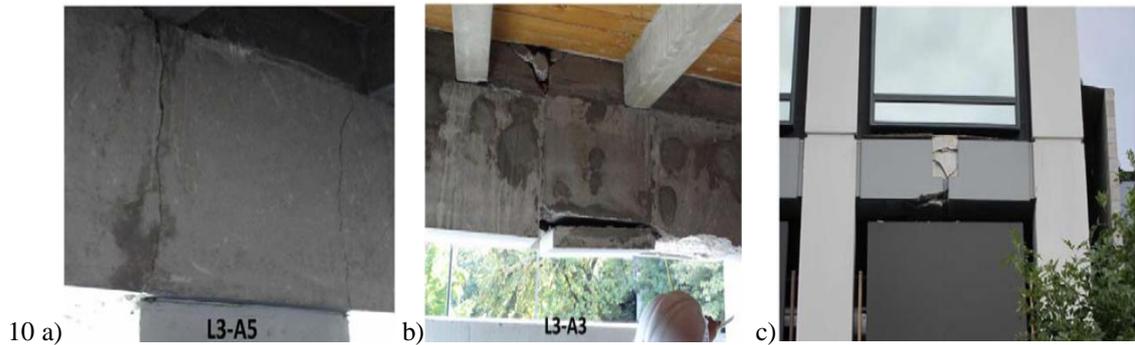
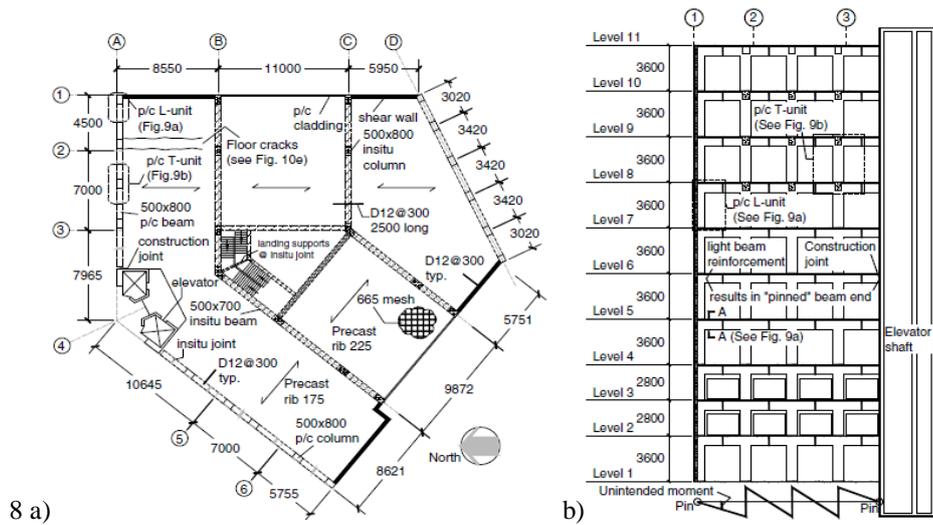
<b>Ubicación</b>	Nueva Zelanda 2011 – Christchurch	<b>Magnitud</b>	6.2 Mw
<b>Estructura</b>	<b>Sistema de resistencia a la fuerza sísmica (SFRS)</b>	<b>Edificio</b>	20 plantas
<b>Descripción</b>	Marco perimetral de momento emulativo, y viga prefabricados interiores y de esquina especialmente detallados instalados en columnas fundidas en el lugar		
<b>Causa</b>	<ul style="list-style-type: none"> <li>• El daño típico de la bisagra de plástico en el extremo de la viga observado en el Edificio en los pisos más dañados (nivel medio inferior, mientras que los pisos superiores tuvieron un daño menor). La imagen (a) muestra una junta de esquina prefabricada, que indica grietas de flexión en la pata del bastidor de la unidad de prefabricado (junta derecha) y flexión o posiblemente grietas de torsión por flexión en la pata del bastidor (junta izquierda). Esta última respuesta se ajustaría a una excitación primaria EO de la estructura (una deriva mayor que provoca una articulación de flexión en el marco EO y posibles demandas de torsión asociadas en el marco NS). Tenga en cuenta que solo una pequeña porción de la unidad prefabricada era visible debajo del techo suspendido; Las imágenes 7c y 7d muestran algunas de las bisagras de plástico más desarrolladas (L9, L4) a toda profundidad. El desarrollo de la bisagra de flexión del haz también fue visible en las juntas interiores (por ejemplo, imagen 7c), donde, en general, el agrietamiento de la bisagra plástica del marco EO fue más severo que en el marco NS. [21] [25]</li> <li>• Se desempeñaron como se esperaba de ellos en un terremoto severo, con formación de bisagras de plástico en las vigas, vigas de acoplamiento y en las bases de paredes y columnas. Sin embargo, en muchos casos, los edificios se consideran demasiado caros para ser reparados. [24]</li> </ul>
