# **Estudio histórico y constructivo de las murallas almohades de Jorquera**

Autora: Isabel Sánchez Gualda

Trabajo Final de Grado

Grado en Fundamentos de la Arquitectura

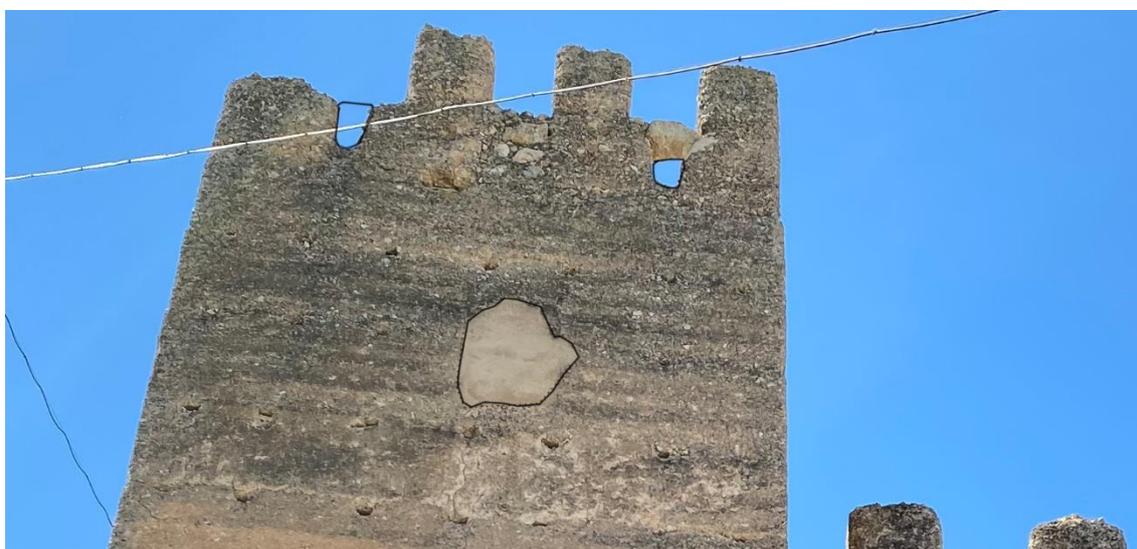
En las murallas de Jorquera es común la presencia de lagunas en los paramentos debido a la apertura de pequeños huecos para uso militar como las saeteras que abrieron en épocas carlistas. Estas han sido cegadas o rellenadas con mampuestos en una época posterior.

*Imagen 50. Saetera de la Torre A en el tramo Norte. Perforaciones en los muros donde en época carlista eran utilizadas para defenderse frente al enemigo con flechas. Fuente: Autora.*

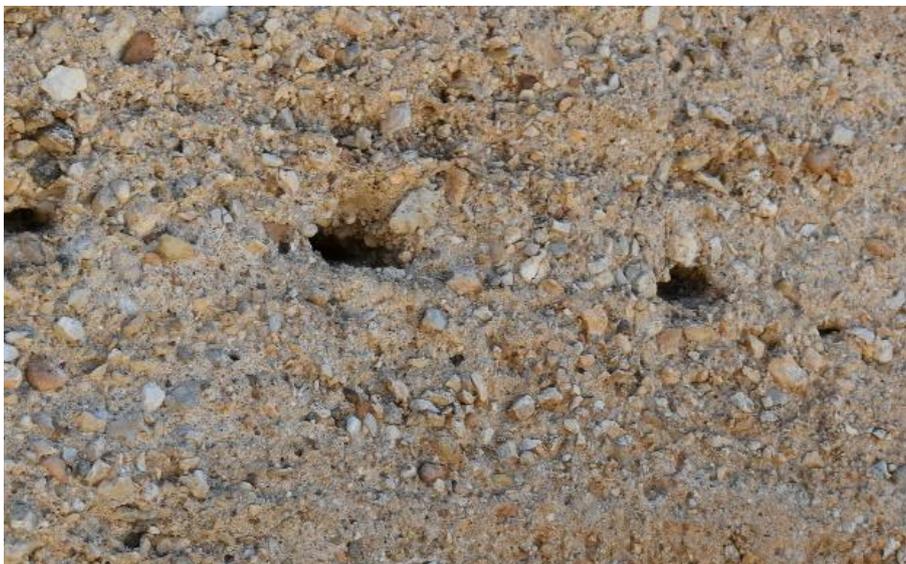
Debido al desprendimiento de la costra en muchos puntos es visible el núcleo del muro de tapia, un relleno de hormigón de cal con tierra o arena parda y grava con una granulometría mayor cuanto más cerca se encuentre del centro del muro y en la base de este.

*Imagen 93. Detalle Torre A. Fuente: Autora.*

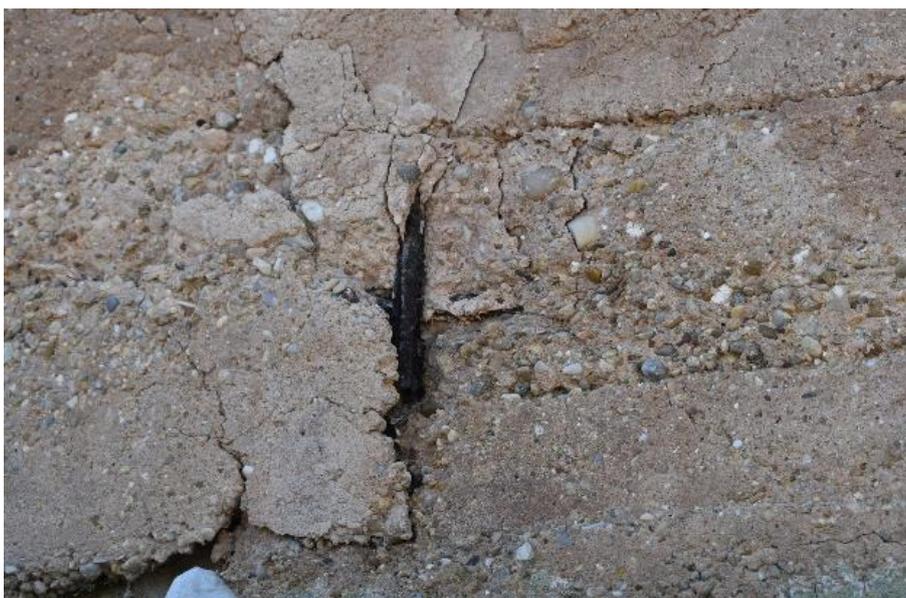
Por otro lado, se aprecia en el lienzo 1 por motivos de degradación, una barra de acero utilizada para el zunchado de la base del muro y la torre donde el muro de tapia ha sufrido pérdidas de material.

*Imagen 94. Detalle lienzo 1. Fuente: Autora.*

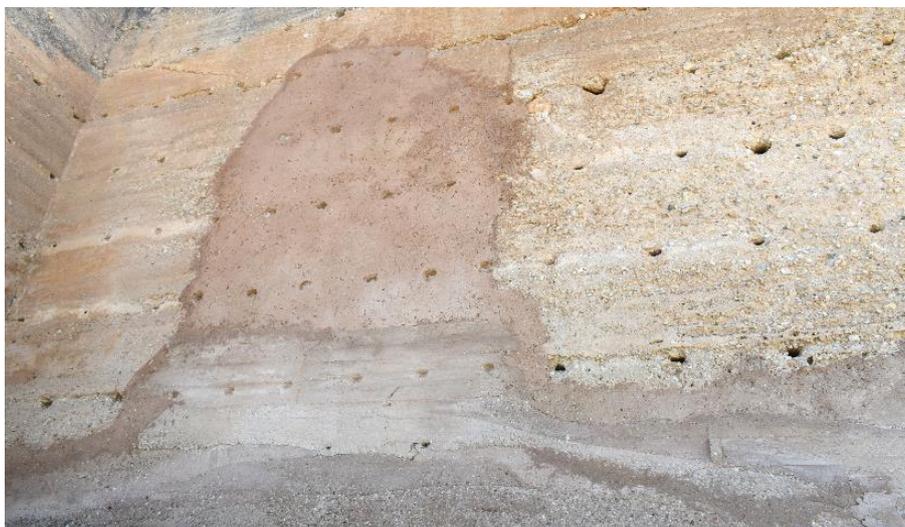
Imagen 96. Detalle lienzo 1. Fuente: Autora.

Un ejemplo claro es en el lienzo 1 donde, previo a la intervención de 1982, el muro presentaba una gran pérdida de material, una gran laguna rellena sin aglomerante solo mampostería. Para evitar la degradación interior del muro se reintegró con un sellado de mortero de cal con arena parda y colorante, para obtener ese color rojizo que asemeja al aspecto original del muro. Las proporciones de la masa ronda 1:3, una de cal frente a 3 de arena.

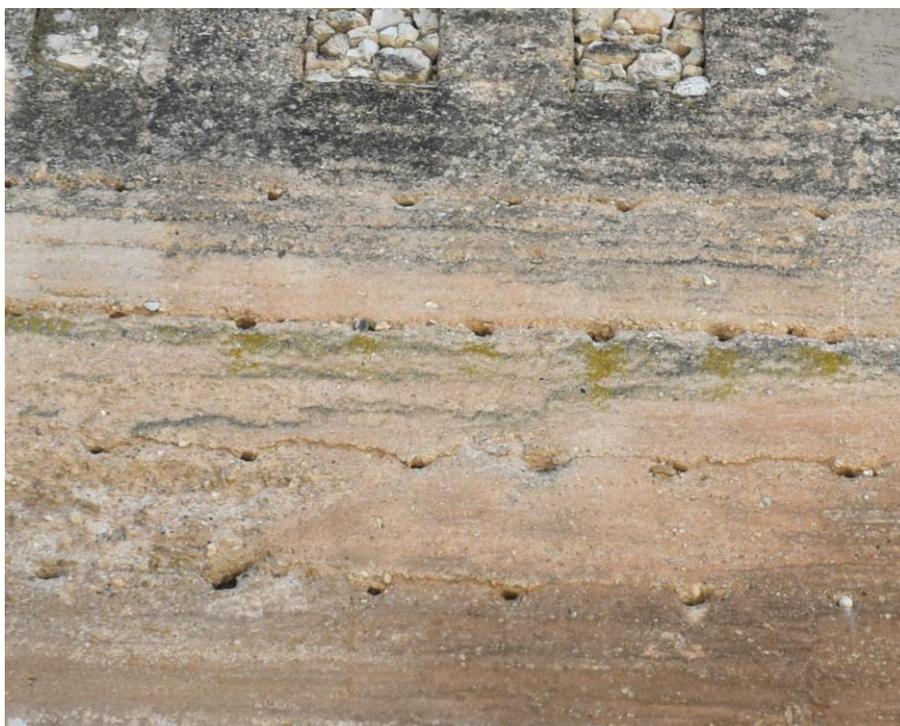
*Imagen 104. Detalle del paramento del lienzo 1, donde se aprecia el desarrollo de microorganismos, como moho y hongos, bajo la línea de mechinales de las agujas previamente se ha deteriorado por la presencia de líquenes. Fuente: Autora.*

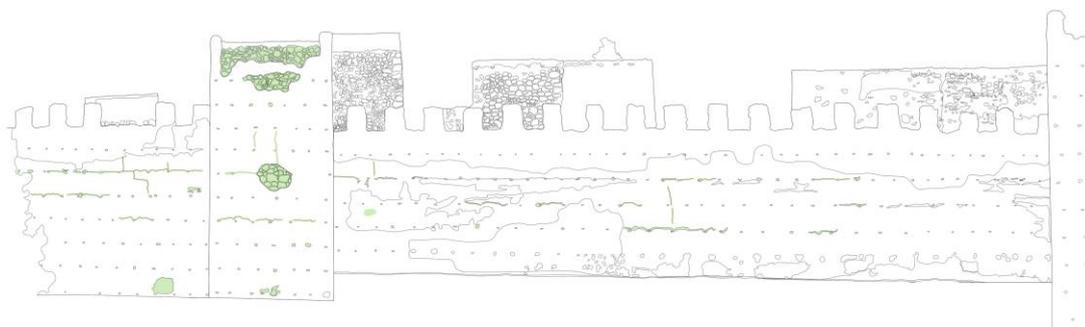
*Imagen 105. Alzado Norte con fisuras y oquedades en torre C y lienzo 3. Escala 1 /200.  
Fuente: Autora.*

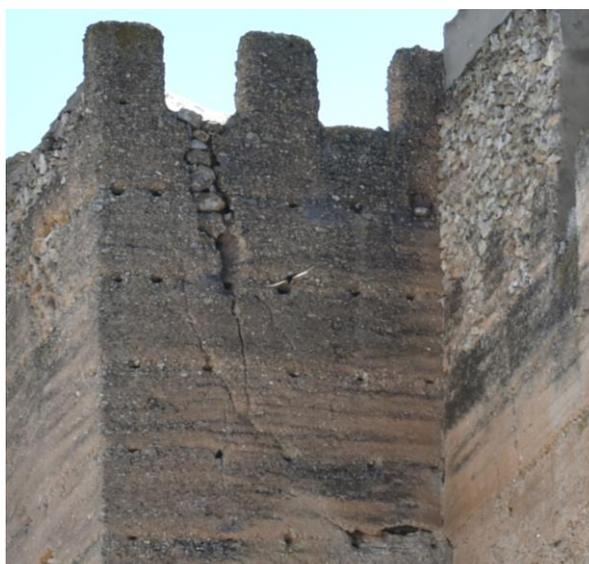
*Imagen 106. Detalle de fisuras, grietas y oquedades en el lado lateral torre C. Fuente: Autora.*

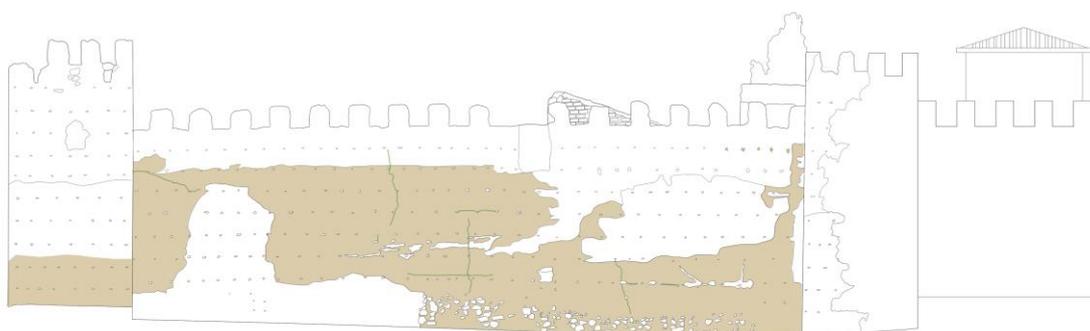
*Imagen 107. Alzado Norte con erosión superficial en torre A y lienzo 1. Escala 1/200.  
Fuente: Autora.*

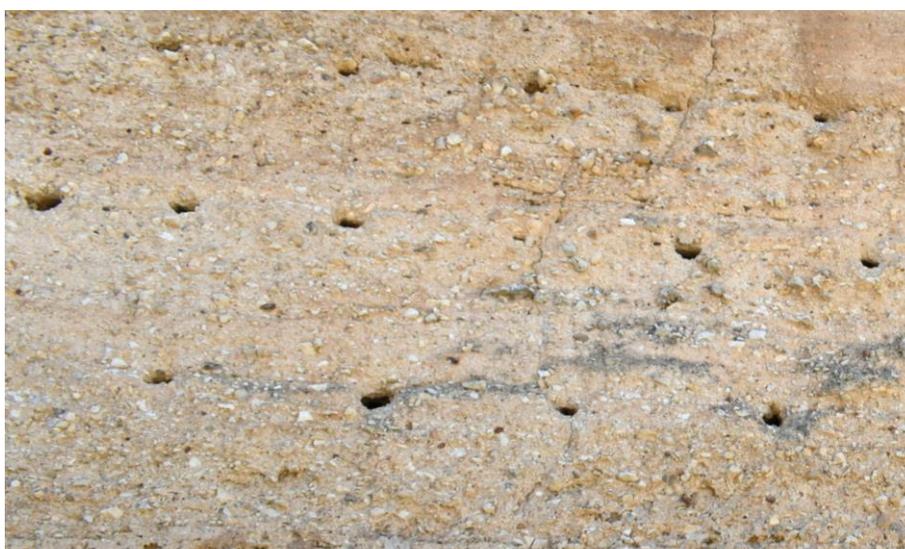
*Imagen 108. Detalle de la erosión superficial del lienzo 1. Fuente: Autora.*

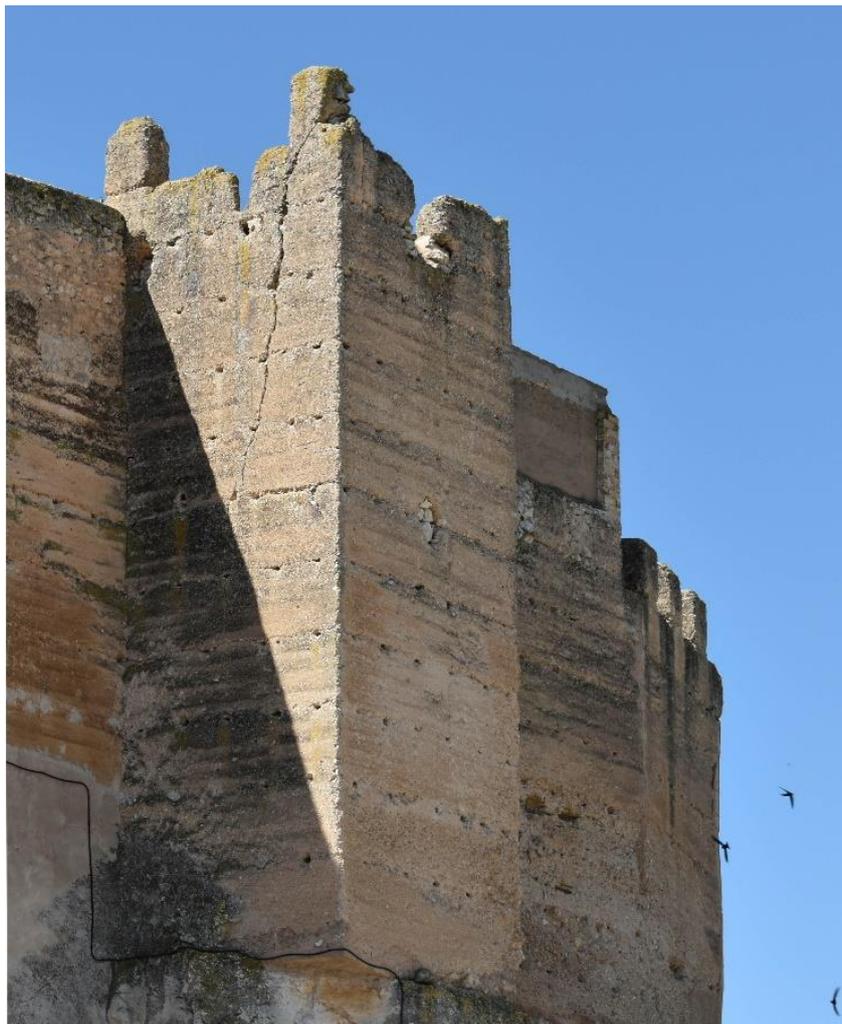
*Imagen 109. Torre D, base descalzada y coronación ausente. Fuente: Autora.*

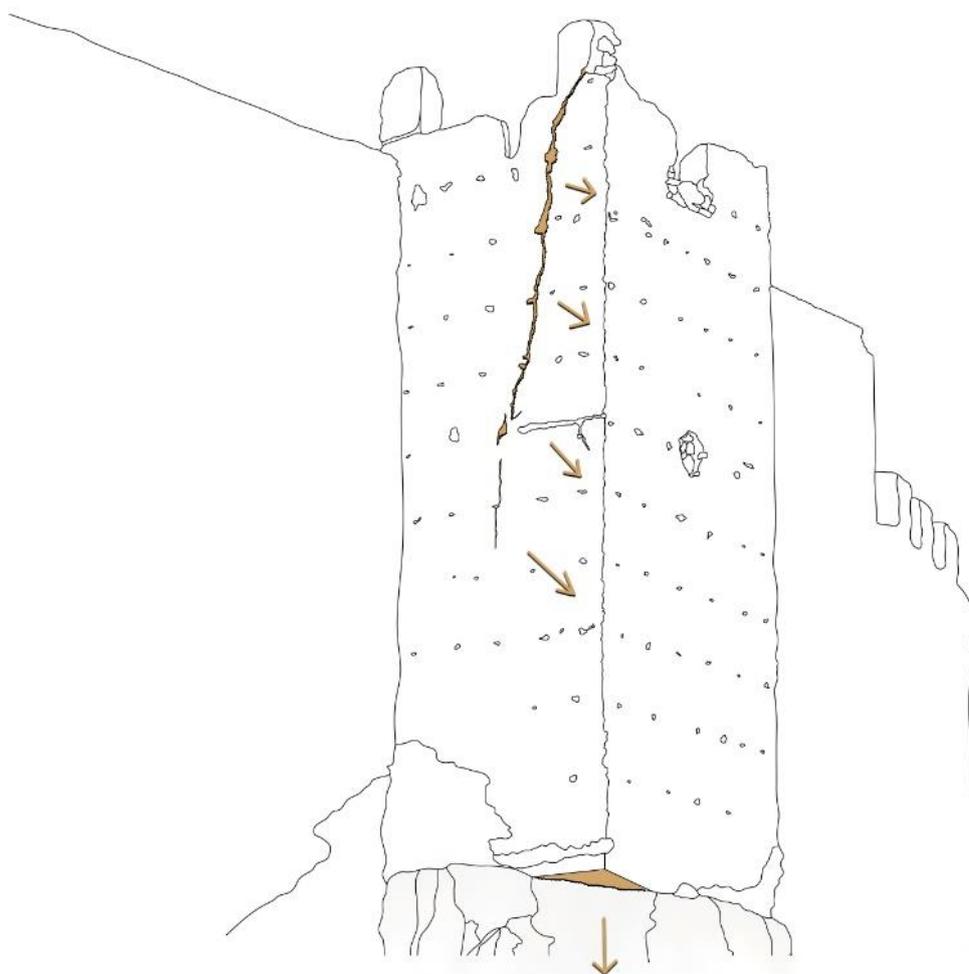
Imagen 110. Esquema de los problemas de asentamiento de la torre D. Fuente: Autora.
