ESTUDIO HISTÓRICO-ARTÍSTICO Y PROPUESTA DE INTERVENCIÓN DE UNA VIRGEN DEL CARMEN DEL SIGLO XX.

Presentado por Andrea Torres Sellens

Grado en Conservación y Restauración de Bienes Culturales

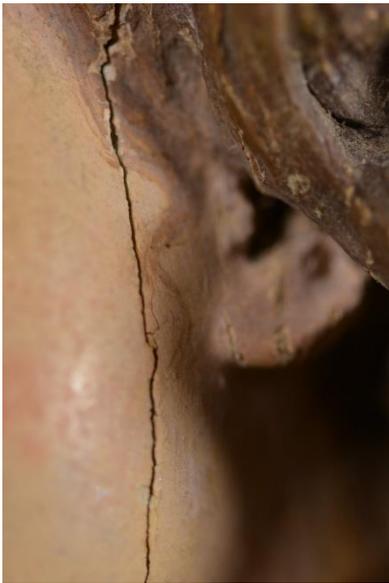
Este método de trabajo es el que se siguió en la obra objeto de estudio, ya que a simple vista se advierten craquelados en la pintura que coinciden en forma y dirección con la unión de ambas piezas (Fig.13). Por un lado, tanto la Virgen como el Niño, tienen ojos de cristal y presentan patologías derivadas de la existencia de una mascarilla (Fig.14). En el rostro del Niño se intuye la forma de la unión entre ambas piezas por pequeños craquelados en la pintura coincidentes en esta zona. En el caso de la Virgen, es mucho más evidente, pues la pintura presenta una grave descohesión siguiendo la dirección de la junta de unión de las dos partes, ahora totalmente separadas. A través de la radiografía, además del contorno de los ojos de cristal, se distingue perfectamente un clavo situado en la cabeza del Niño que se insertaría con la función de sujetar la mascarilla a la cabeza. También las manos de la Virgen y los brazos del Niño son piezas independientes, pues la mano derecha de la Virgen se encuentra totalmente suelta, probablemente debido a la pérdida de propiedades del adhesivo original. El resto están sujetos mediante una supuesta cola animal de la que aún pueden observarse restos por las zonas en cuestión.

Figura 13. Detalle de la grieta trasera que presenta la pieza, y que coincide con la unión de ambas piezas.

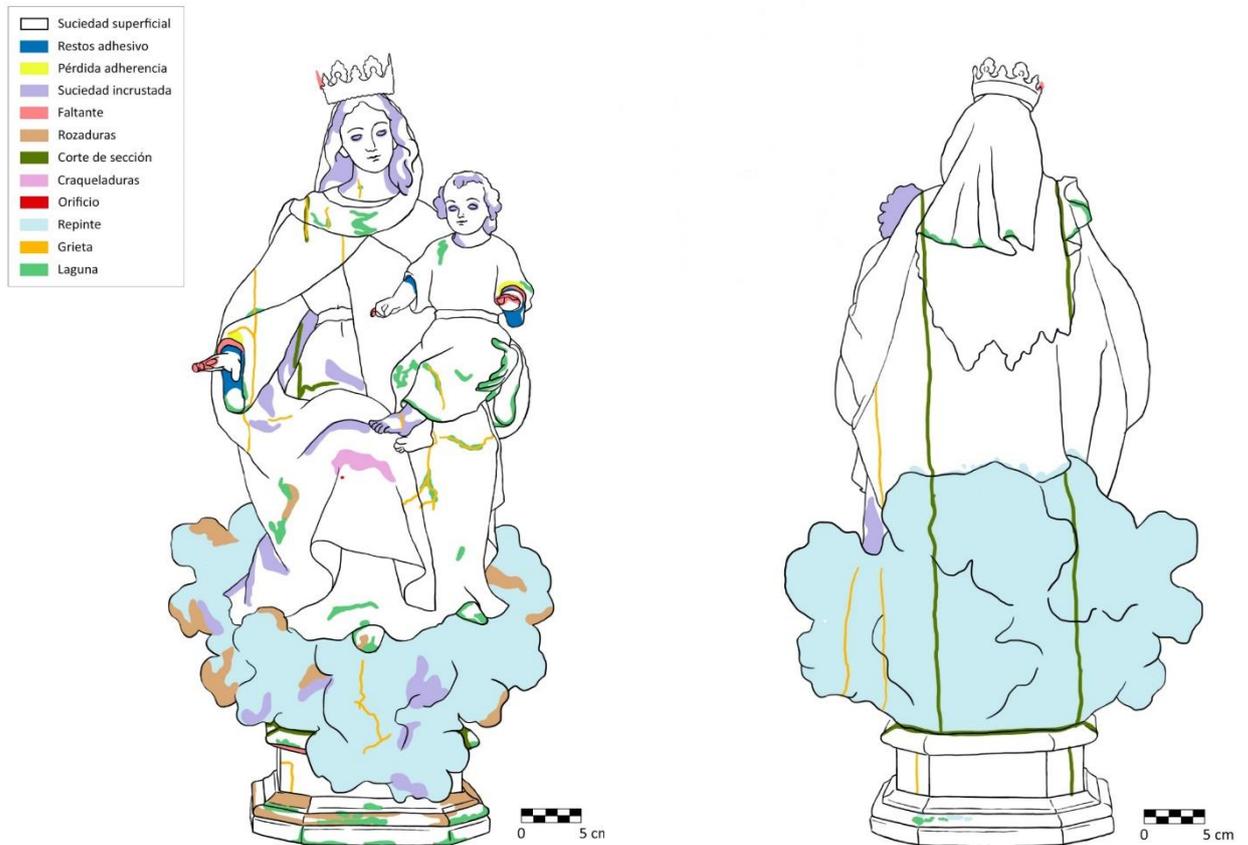
Figura 20. Diagrama de daños.
Anverso.

Figura 21. Diagrama de daños.
Reverso.

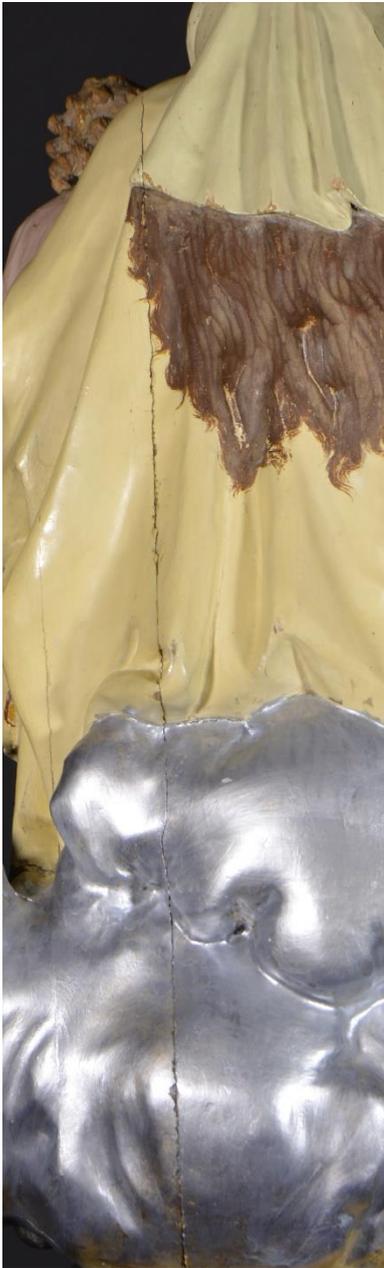
Figura 22. Grieta trasera que presenta la pieza, y que coincide con la unión de ambas piezas.

La mayoría de las grietas son superficiales, salvo la que se puede observar en la parte trasera, ya que esta sí que podría suponer un peligro estructural para la pieza con el paso del tiempo (Fig. 22). En los rostros de los personajes también encontramos pequeñas grietas, pero estas son resultado de la unión de la máscara a la cabeza, ya que se puede apreciar todo el perímetro (Fig. 23).

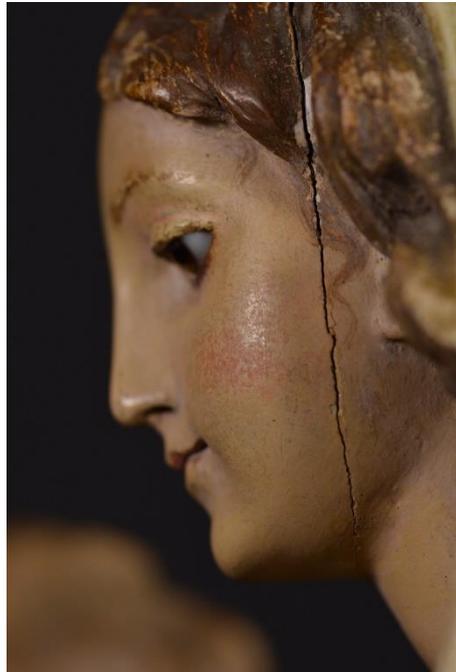
Figura 23. Grieta del rostro de la Virgen, generado por la existencia de una mascarilla para colocar los ojos.

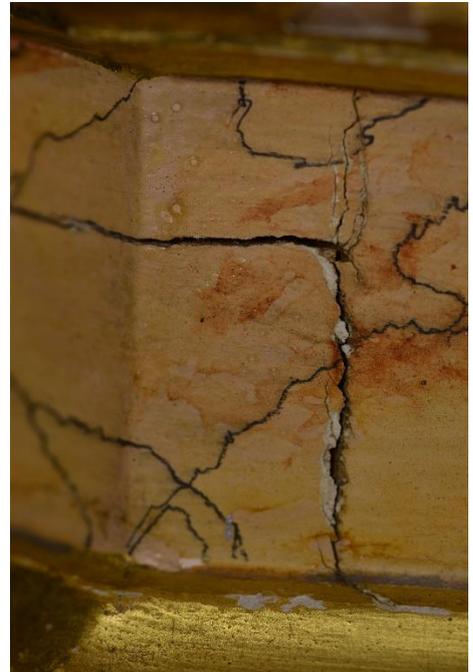
Figura 24. Grieta del pedestal o peana, generada por mala ejecución en el proceso de preparación del soporte.

En la peana, o pedestal, también se aprecian una serie de daños, como una serie de grietas en la zona marmoleada, que pueden ser debidas al método de construcción empleado, por su mala ejecución a la hora de preparar el soporte de la pieza original (Fig. 24).

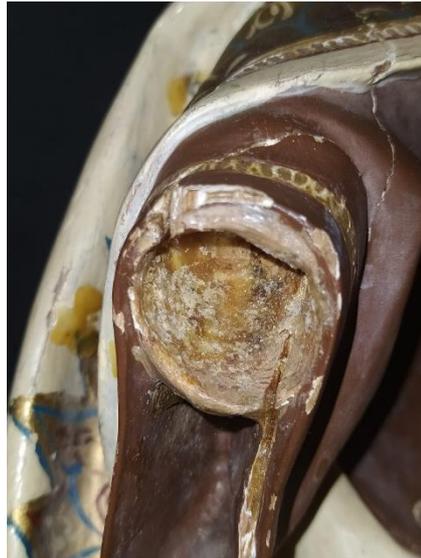
Por lo que respecta al brazo derecho de la virgen (Fig. 25 y 26) y el izquierdo del niño (Fig. 27 y 28), se encuentran completamente descohesionados.

Figura 25. Hueso donde debería ir la mano de la Virgen del Carmen.

Probablemente esto se deba a la propia degradación del material adhesivo, así como al simple hecho de tratarse de los elementos que más sobresalen del bulto redondo, ya que son los puntos que están más expuestos a recibir golpes y otros daños físicos. Cabe recordar que, como se contempla en el estudio técnico, estas partes del cuerpo estarían talladas en piezas totalmente independientes del resto del cuerpo y se habrían unido con posterioridad. Además de ello, se tiene constancia de que durante mucho tiempo estas partes sostenían estampas, colocadas por el propietario de la escultura como símbolo de culto y rezo a la Virgen.

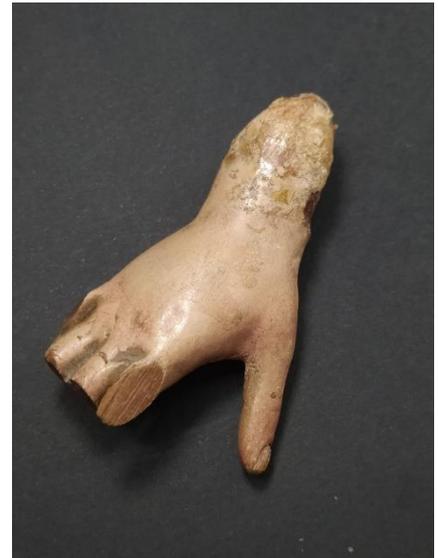
Figura 26. Mano de la Virgen del Carmen descohesionada.

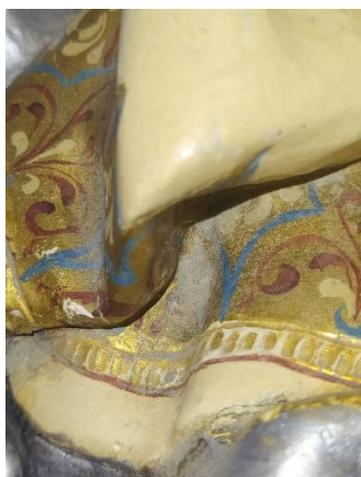
Figura 29. Suciedad superficial sobre el manto de la Virgen.

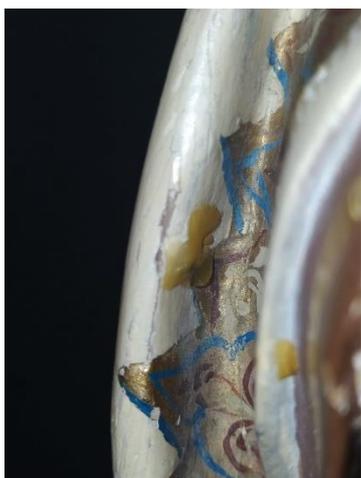
Se observan manchas de cera de abeja en forma de gotas sobre el manto de la Virgen. Este deterioro es muy frecuente en todo tipo de obra religiosa ubicada en iglesias y en este caso, en el que la obra ha permanecido siempre en una casa particular, el origen es el mismo. Este viene generado por la costumbre de iluminar con velas el espacio donde se encuentra la figura a la hora de realizar el culto (Fig.30).

Figura 30. Depósito de cera situado en el manto de la Virgen.

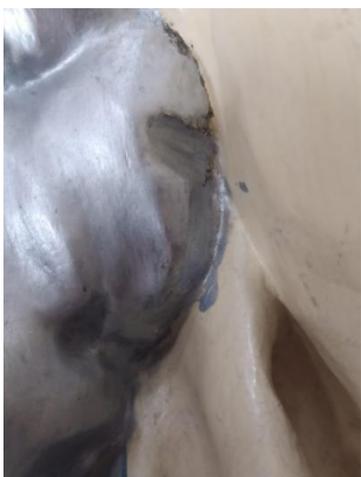
Estas intervenciones se realizaron sin antes tratar la zona, y se ven pequeños relieves e irregularidades, además se pueden apreciar las pinceladas exactas y dispuestas en varias direcciones. Todas ellas debidas a la manipulación de la propietaria (Fig.31).

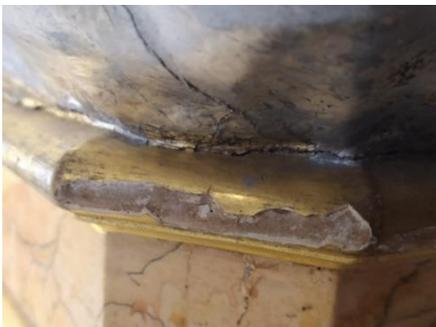
Además, se detectan numerosas pérdidas de estratos pictóricos; algunas que afectan solamente a la película pictórica, dejando a la vista la capa de preparación, y otras en las que ambos estratos han desaparecido y donde el soporte lúneo queda totalmente al descubierto. Estos daños puntuales se localizan en mayor frecuencia en las zonas más sobresalientes de la talla, como por ejemplo en los bordes de la peana.

Dicha alteración podría deberse a algún tipo de fuerza física procedente de un agente externo, como sería un golpe ocasionado por una mala manipulación de la obra. Otra causa muy común que también se evidencia en la obra, es la aparición de grietas y craqueladuras, muy probablemente derivadas de los propios movimientos de la madera (Fig.33).

Figura 33. Pérdida de la película pictórica y de la capa de preparación en el pedestal o peana.

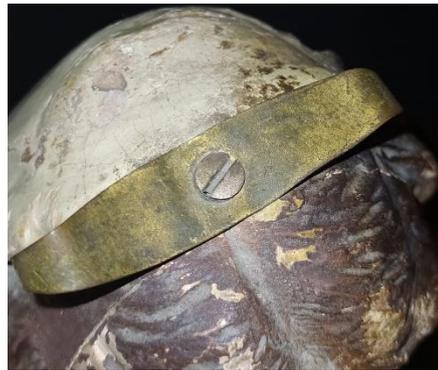
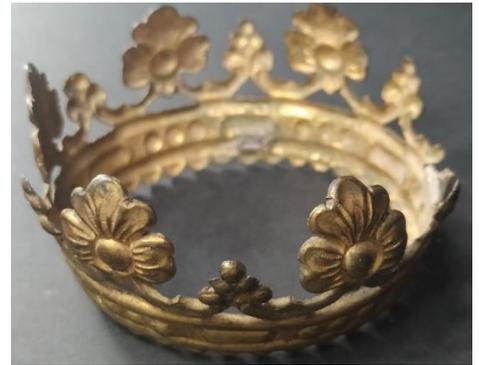
Por su parte, la corona y el soporte de latón también presentan una oxidación, la cual es debida los efectos del paso del tiempo y a la contaminación atmosférica³⁰ (Fig. 34 y 35).
