Criterios de intervención en la restauración de la planta noble de la Casa Batlló de Antoni Gaudí

Criteria for intervention in the restoration of the main floor of Antoni Gaudí's Casa Batlló

Joan Olona¹, Mireia Bosch², Xavier Villanueva³, Ignasi Villanueva⁴

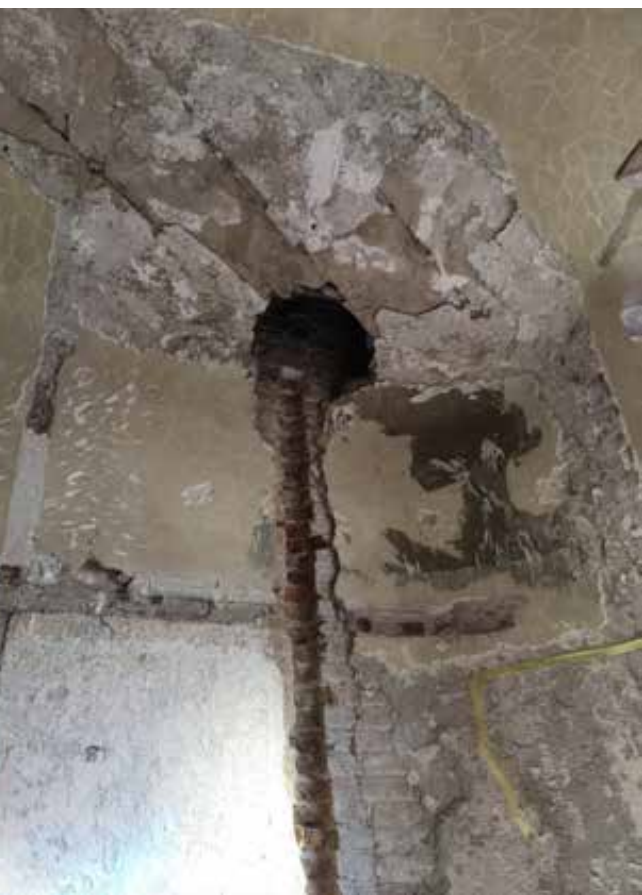
2

2. Estado previo de la esquina norte Sala norte fachada principal. Se observa regata vertical, estucos desaparecidos y restos de repicados que aparecieron debajo de capas pintura

2. Previous condition of the North corner of the North room main facade. A vertical cut, missing stucco and underlying remains that appeared under layers of paint can be seen
Autor / Author: Joan Olona

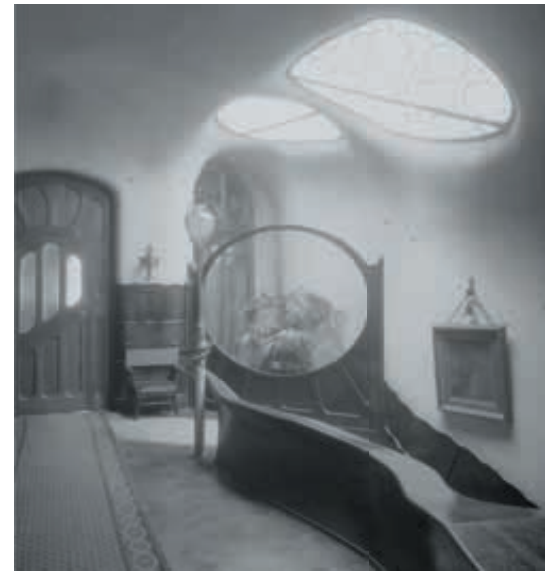
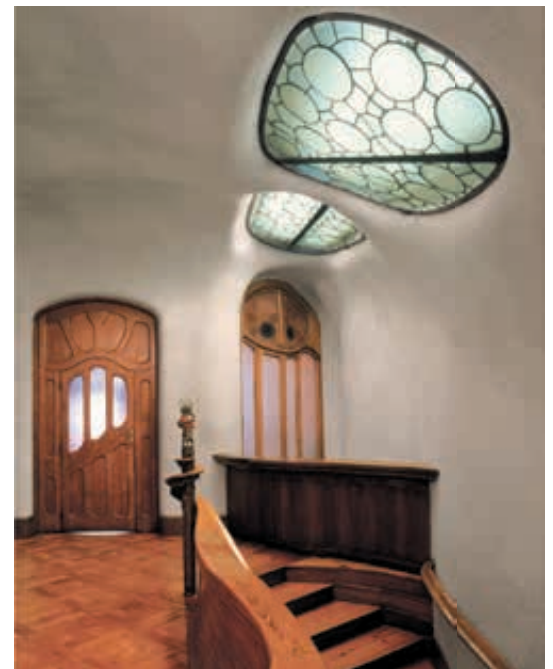
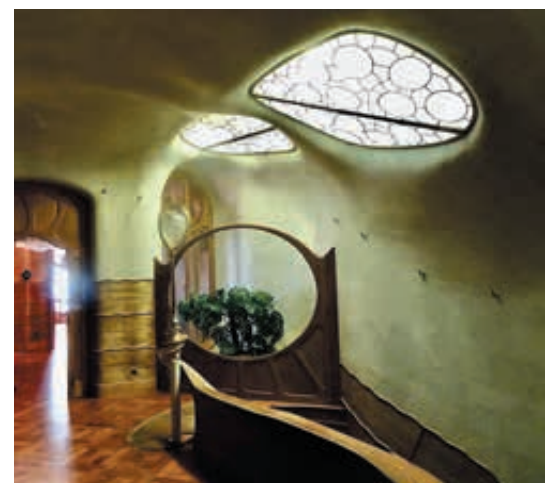
3

3. Evolución del vestíbulo de acceso de la planta noble

3. Evolution of the entrance hall to the main floor

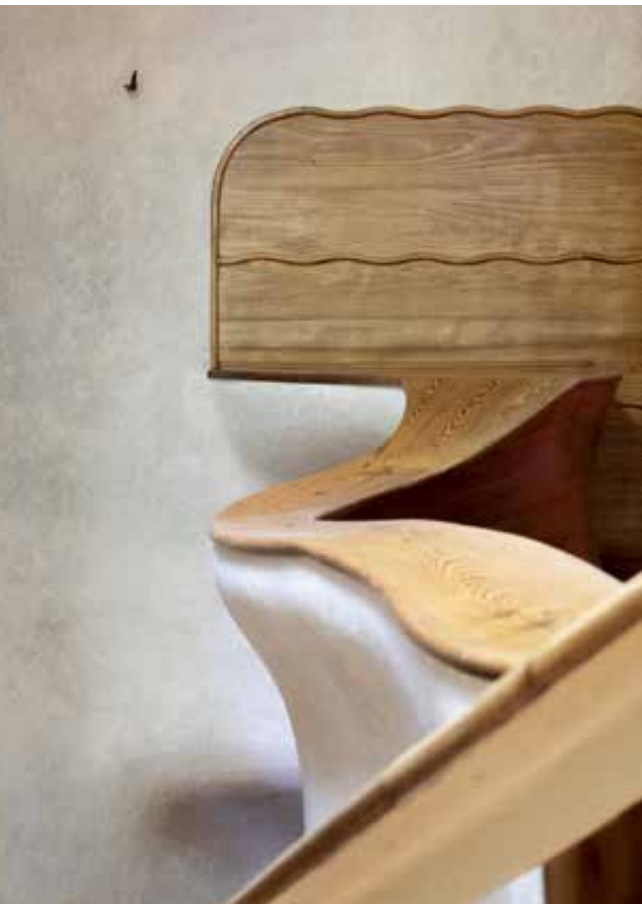
4

4. Detalle de la restitución del arrimadero en el encuentro de la barandilla de la escalera noble. Foto: Joan Olona

4. Wainscoting detail in the handrail of the stair at the main floor. Photo: Joan Olona

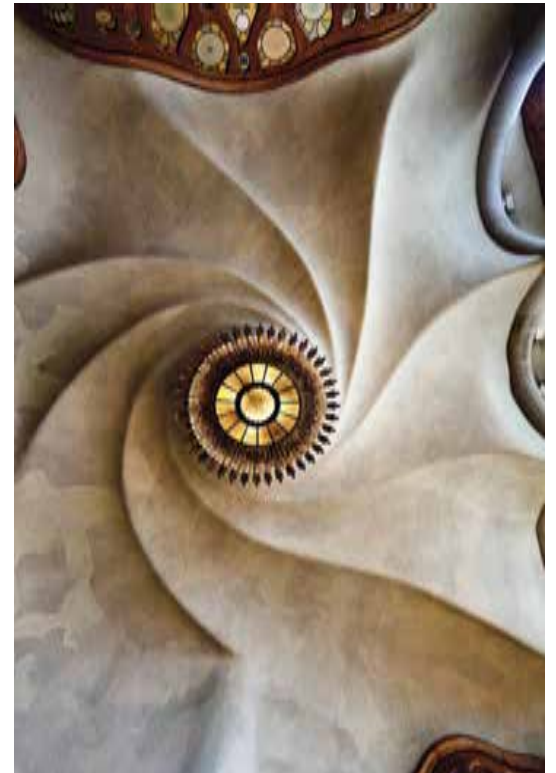
5

5. Recuperación de la lámpara original y del techo del salón principal después de la restauración

5. Recovery of the original lamp and the ceiling after restoration

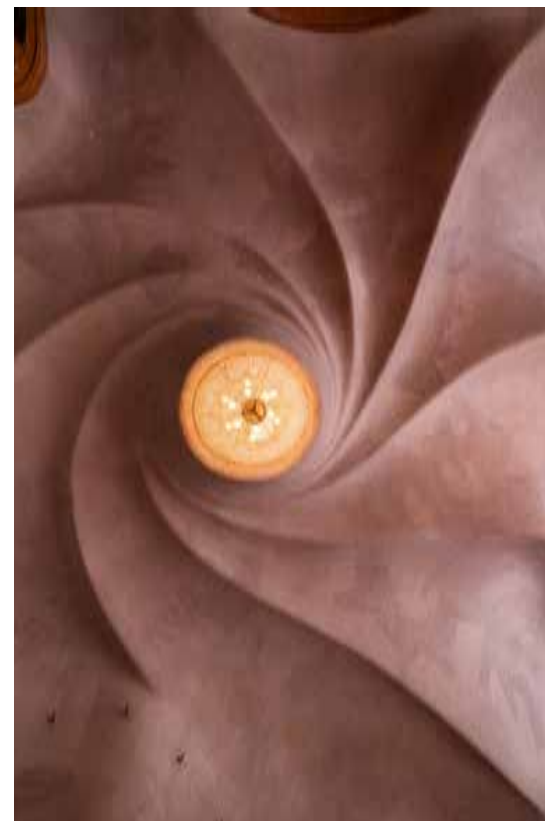
6

6. Estado previo de la lámpara no original y el techo pintado del salón principal

6. Previous state of the main floor with a non original lamp and the painted ceiling

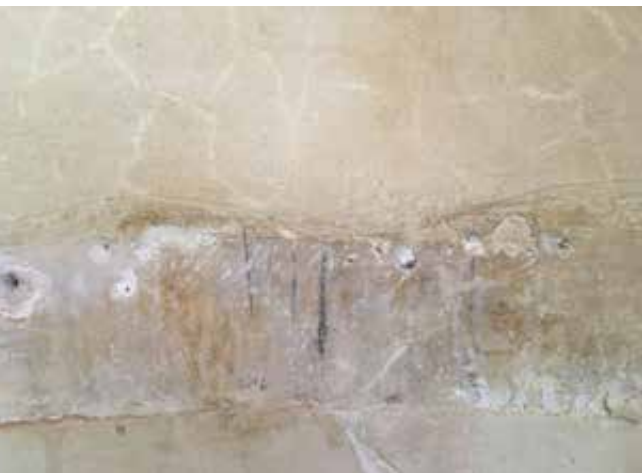
7.a

7.a. Estratigrafía arrimadero: marcas de lápiz de grafito con geometría y numeración originales

7.a. Wainscot stratigraphy: original graphite pencil markings with original slab geometry and numbering

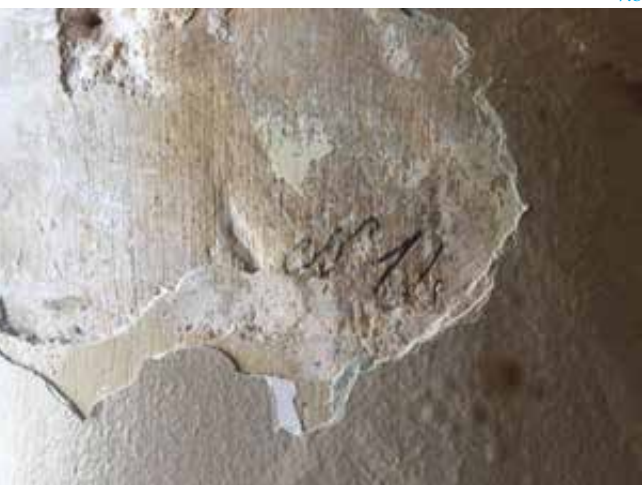
7.b

7.b. Estratigrafía de capas de pintura sobre acabado original y numeración arrimadero

7.b. Stratigraphy layers of paint on original finish and wainscot numbering

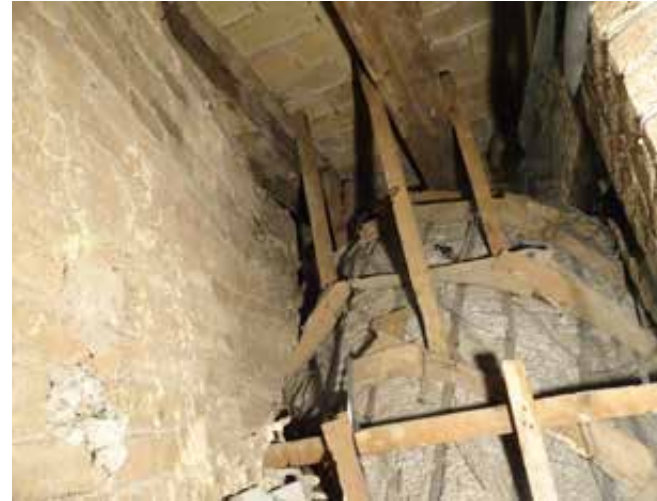
8

8. Imagen interior del cielo raso: se observa la subestructura de madera que genera la geometría y la capa superior de malla con cemento natural

8. Interior ceiling image: wood substructure can be seen to generate the geometry, and upper layer mesh with natural cement

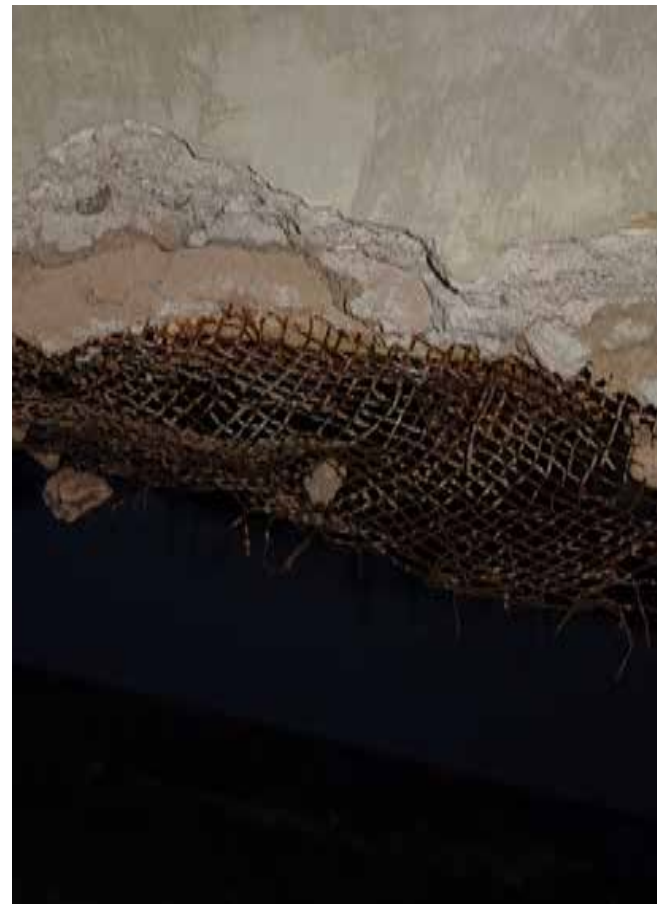
9

9. Estratigrafía de fondo a cara superior: malla metálica, cemento natural, capa base de estuco de cal, capa de acabado y pinturas no originales

9. Stratigraphy from bottom to top face: metal mesh, natural cement, lime stucco base coat, top coat and non-original paints

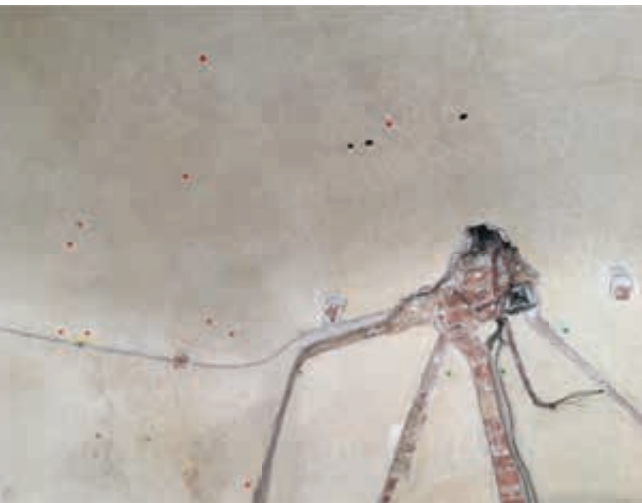
10

10. Criterio de documentación. Mediante puntos de color se identifican las diferentes intervenciones de reintegración. Foto: Mireia Bosch

10. Documentation criteria. Coloured dots identify the different reintegration interventions. Photo: Mireia Bosch

The replacement of the coatings was carried out differentiating the restoration of the large gaps, with the reproduction of the original stucco technique, while specific repairs were filled with a neutral finish. In both cases, the chromatic intervention allows the integration of the parts with respect to the whole, while also allowing a visual distinction from close range. Throughout the process, the alterations were documented one by one prior to restoration in order to facilitate the understanding of this intervention (fig. 10).

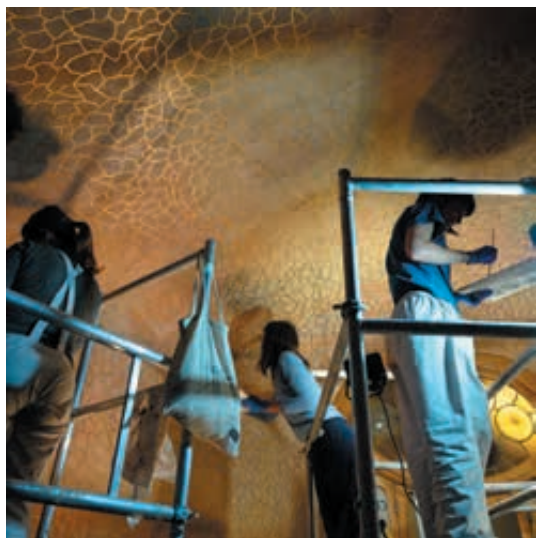
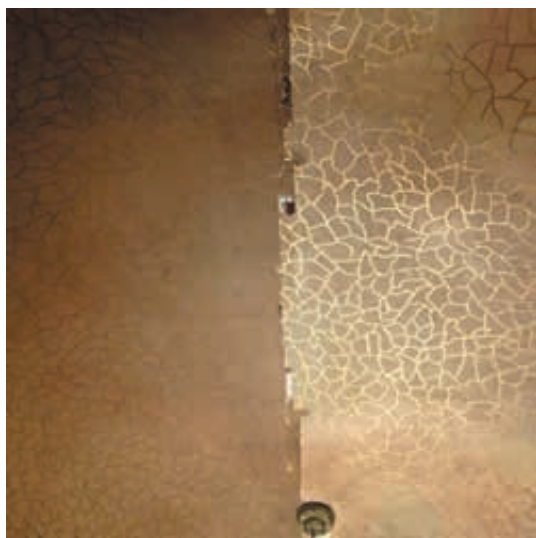
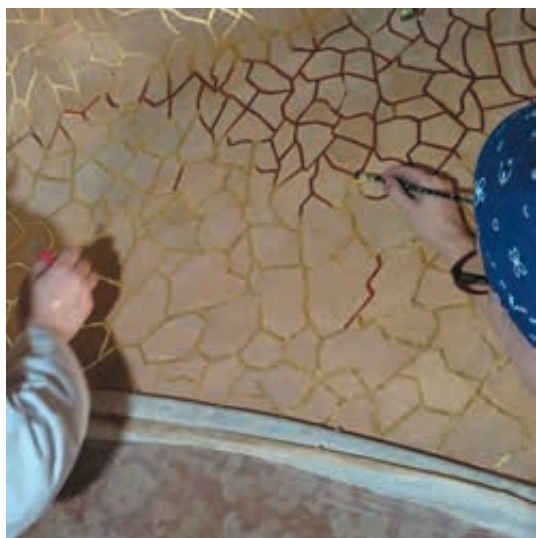
12

In the stratigraphic analysis carried out during the restoration⁷, it was possible to observe how in this room in some drawings stucco joints had only been pointed, to trace an order, while in others they were fully re-moved and refilled. The fact that the joints were to be coated with gold leaf afterwards surely motivated the minimization of the removal (figs. 12.1, 12.2, 12.3).

12. Pan de oro. 11.1: Trabajos de reintegración de lagunas en pan de oro. 11.2: Izquierda, pintura del estado previo a la restauración; derecha, paramento restaurado. 11.3: Detalle de la reintegración en pan de oro

12. Gold leaf. 11.1: Reintegration works of gaps in gold leaf. 11.2: Left, painting state prior to restoration; right, surface restored. 11.3: gold leaf reintegration detail

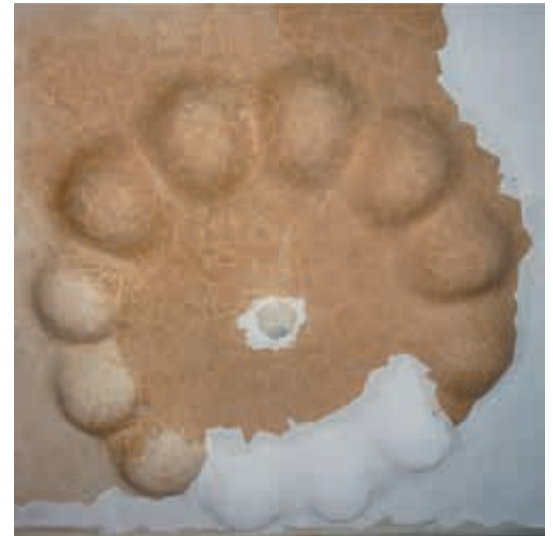
13

13. Ejecución del estuco sobre el cielo raso no original
13. Stucco reproduction on the non original ceiling

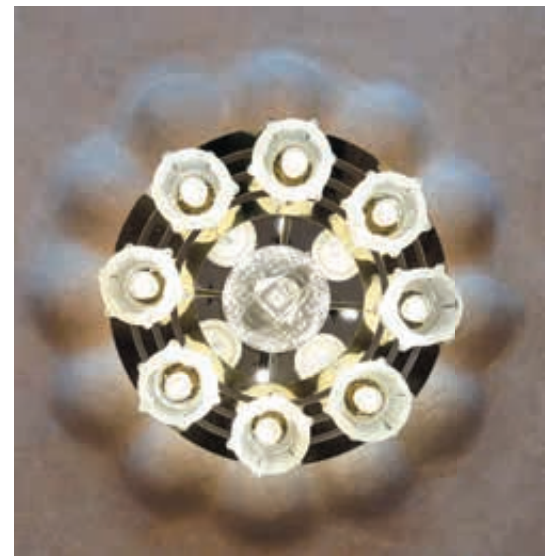
14

14. Dining room ceiling with new stucco and original lamp restored
