El «Molí Pont» de Banyeres (Alicante): estudios previos

Escuela Técnica Superior de Arquitectura
Grado en Fundamentos de la Arquitectura

AUTOR: Ferre Belda, Joel
TUTORES: Marín Sánchez, Rafael
Tormo Esteve, Santiago

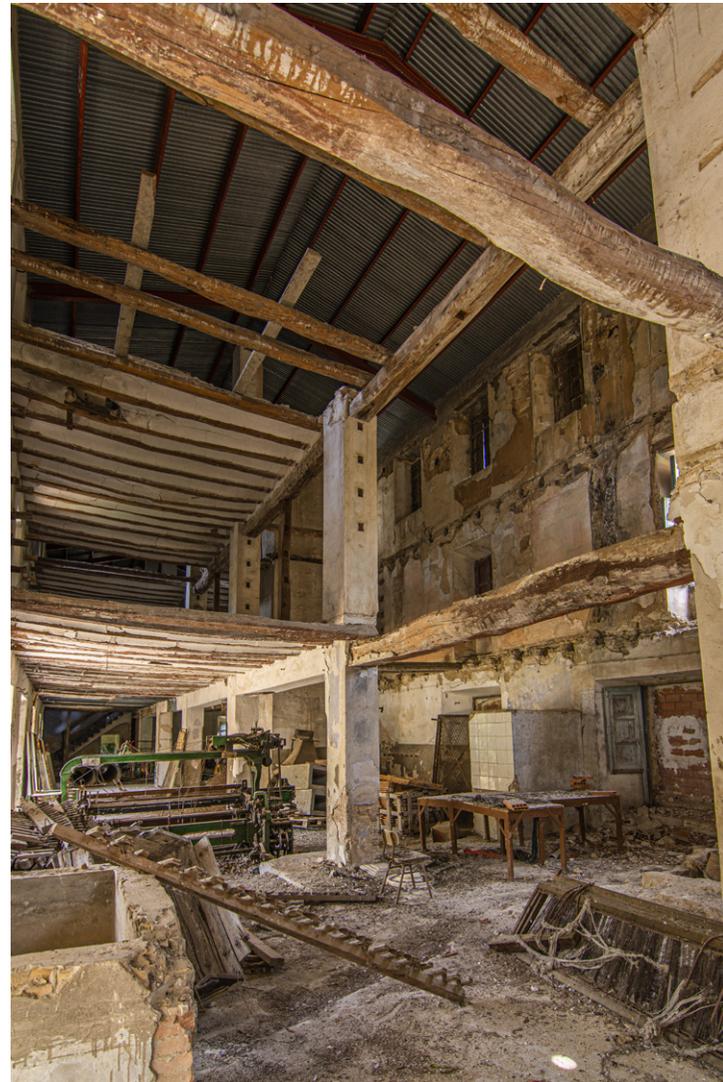
8.1

Imagen (7.38) Vista interior de varias plantas con desplome.
Imagen (8.1) Vista interior de varias plantas con desplome.

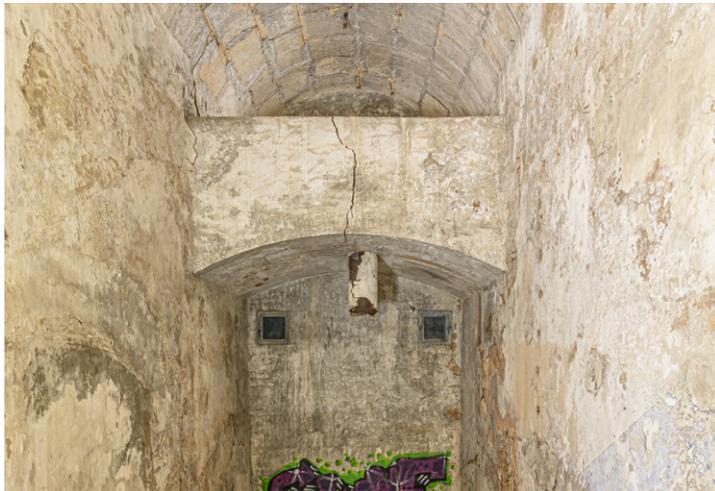
9.4

GRIETAS Y FISURAS

Localización: Las grietas más destacables son las ubicadas en la sala de la rueda hidráulica, en la parte final del acueducto que conducía el agua, en los forjados que aún siguen en pie y las más preocupantes son las presentes en la chimenea. En relación las fisuras, están repartidas a lo largo del interior y exterior del conjunto debido en las partes que aún persiste el enlucido.

Posibles causas: La exactitud de las grietas y fisuras es complicado de determinar, debido a la posible interacción simultánea de diferentes factores. Las fisuras hay posibilidad de tener un origen de diferente comportamiento higrotérmico entre los materiales y sus dilataciones. Las grietas de los forjados tienen influencia por su colapso progresivo, mientras que las otras pueden tener causas de asentamientos, desplomes y otras influencias externas.

Imagen (9.4) Visualización de la grieta.

Propuesta de intervención: En el caso de la chimenea estaría la opción de desmontar el remate y rehacerlo con las mismas piezas, para posteriormente poner un anillo interior metálico a modo de refuerzo (Hernández 2014, 59), el resto de grietas se realizaría un rejuntado mediante la inyección de mortero.

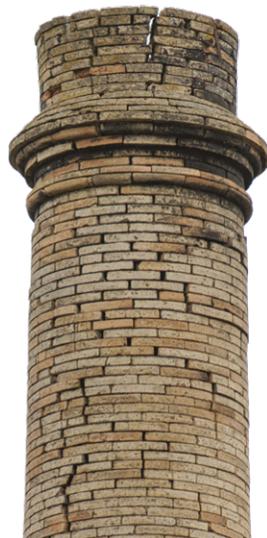
9.5

Imagen (9.5) Visualización de grietas en la chimenea.

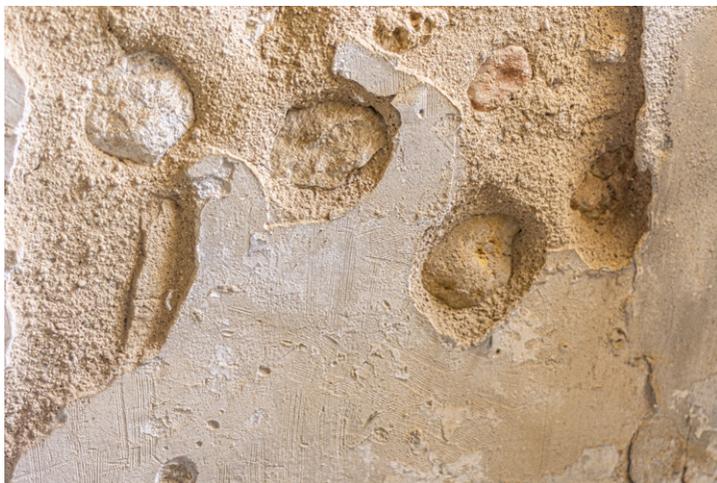
9.6

PÉRDIDA DE MATERIAL Y ABOMBAMIENTO

Posibles causas: Pueden existir distintos causantes del abombamiento y la pérdida de material, pudiendo ser destacado en primer lugar la humedad, seguido de los cambios de temperatura. Una mala elección de materiales sumado a la falta de mantenimiento son un agente agravante que produce una mayor pérdida de cohesión y por lo tanto la aparición de las lesiones.

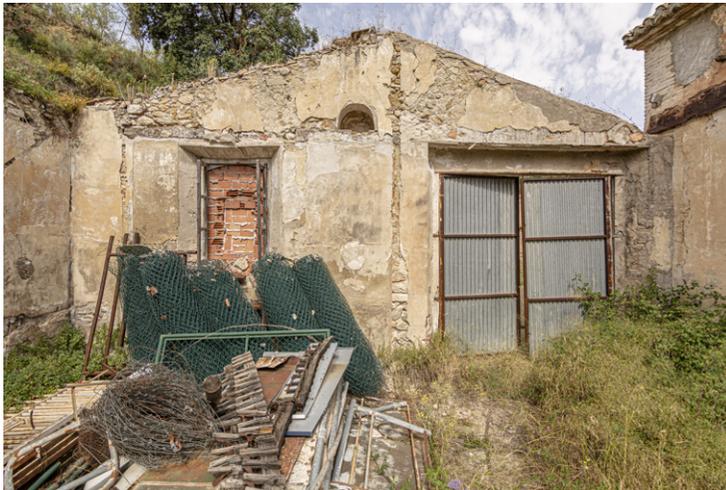
9.13

Imagen (9.12) Planta baja llena de elementos impropios.
Imagen (9.13) Acumulación de elementos impropios en el acceso oeste.

Propuesta de intervención: Retirada de los elementos que puedan causar lesiones al edificio o que no vayan acorde con la estética y futura función del edificio. Tratamiento de las lesiones ocasionadas por estos elementos.

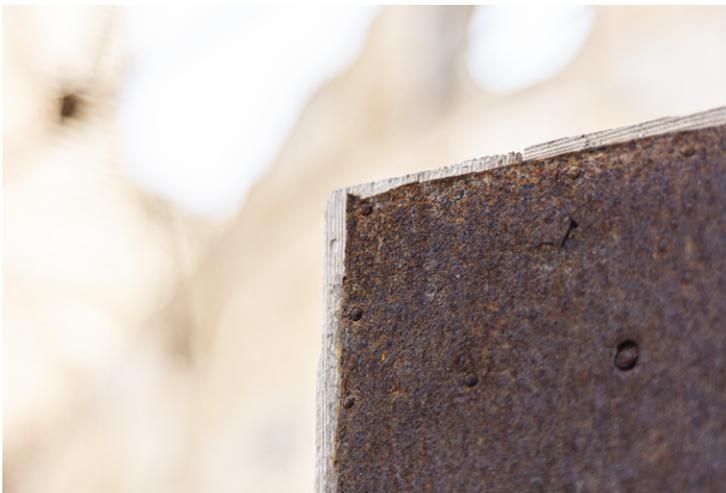
9.14

Imagen (9.14) Oxidación en una plancha que cubre una puerta con partes con corrosión.

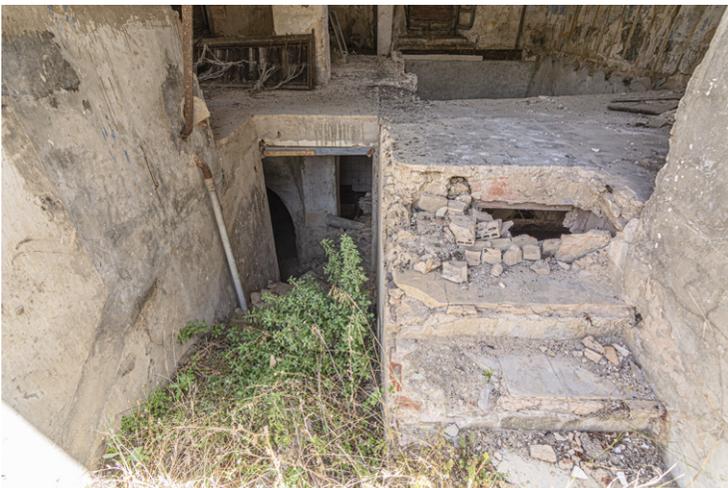
9.23

Descripción: Presencia de vegetación tanto arbolada, como matorrales arbustos, que pueden ocasionar lesiones debido a su crecimiento.

Imagen (9.22) Gran cantidad de vegetación dentro del molino harinero.

Propuesta de intervención: Retirada de toda la vegetación intrusiva que puede producir o está produciendo un daño tanto a los revestimientos como a los elementos estructurales. Pudiendo hacer poda y control en alguna vegetación que se considere acorde con la estética del edificio y por interés de proyecto haya deseo de mantener, siempre que no interfiera negativamente en el edificio. Finalmente se realiza un limpiado del posible ensuciamiento debido a mohos y hongos.

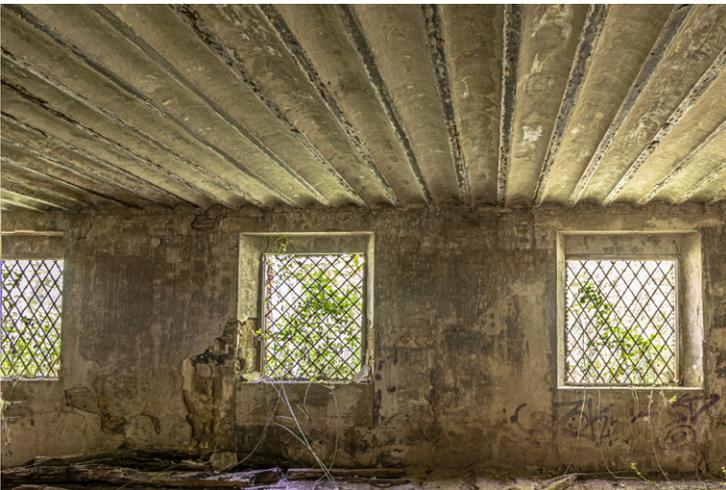
9.27

Posibles causas: Rotura de tejas de la cubierta, mala impermeabilización en la cubierta planta debido a su malo estado de conservación y la entrada de agua de lluvia por los huecos de ventanas con un cerrado deficiente.

Imagen (9.26) Humedades por escorrentía en el volumen principal.

Propuesta de intervención: Restitución de las tejas rotas en la cubierta a dos aguas, reparación de la capa de impermeabilización en la cubierta de la sala de la caldera, y poner un sistema hidráulico para la recogida de aguas pluviales y su evacuación. Por otra parte, se debe realizar la reparación de las carpinterías de los huecos para dotarles de estanqueidad colocando un alféizar con goterón en el caso de ser necesario. Una vez eliminadas las filtraciones se procede a la limpieza de los paramentos.

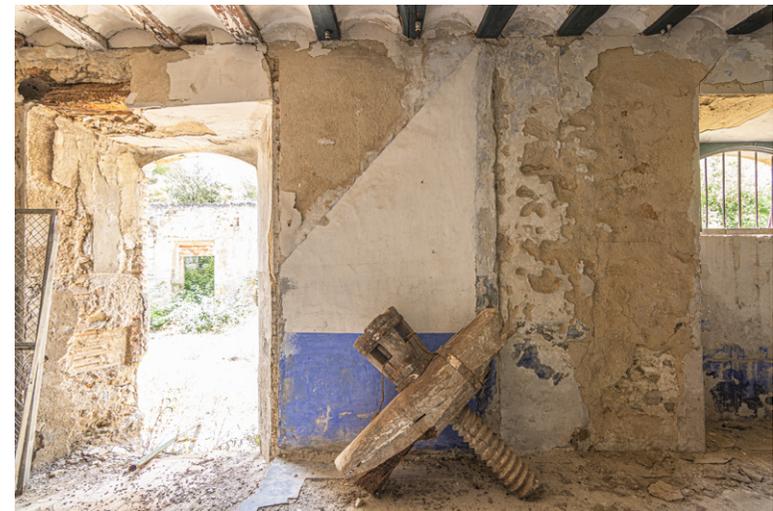
10.1

Imagen (10.1) Vista interior que muestra varias patologías del edificio.
