ESCUELA TÉCNICA DE INGENIERÍA DE LA EDIFICACIÓN

**ESTUDIO PATOLÓGICO DE LAS FACHADAS DE
VARIOS EDIFICIOS DE LA CIUDAD DE VALENCIA,
CUYA BASE CONSTRUCTIVA COMÚN SON LOS
MORTEROS PIGMENTADOS**

TRABAJO FINAL DE MÁSTER

Por esta razón se han identificado varios edificios en la ciudad de Valencia que tienen este tipo de mortero en sus fachadas, de los cuales se han elegido cinco de ellos para realizar un estudio patológico general, identificando cuáles son las lesiones que más repercuten en este tipo de morteros, y analizar sus variaciones frente a posibles afecciones.

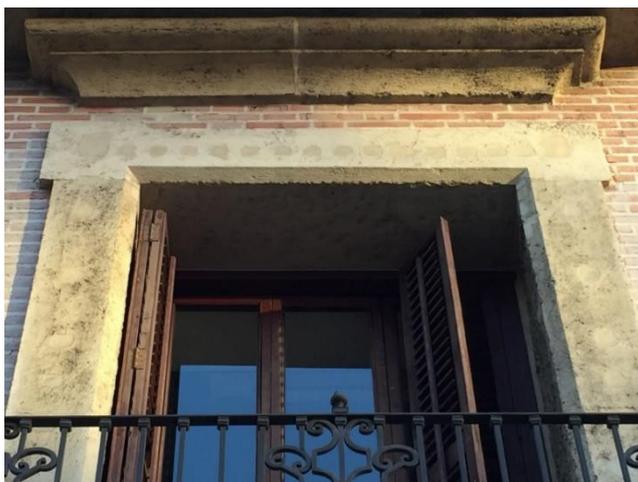
Imagen 19. Ventana de fachada este donde se evidencian resanes mal ejecutados.

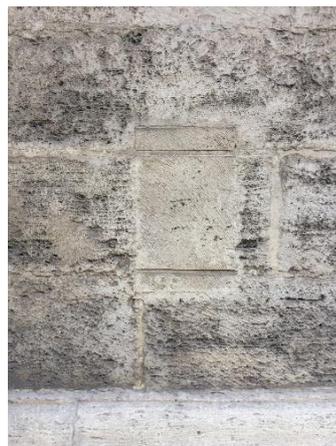
Imagen 20. Reposición de piedra en fachada Magnánimo.

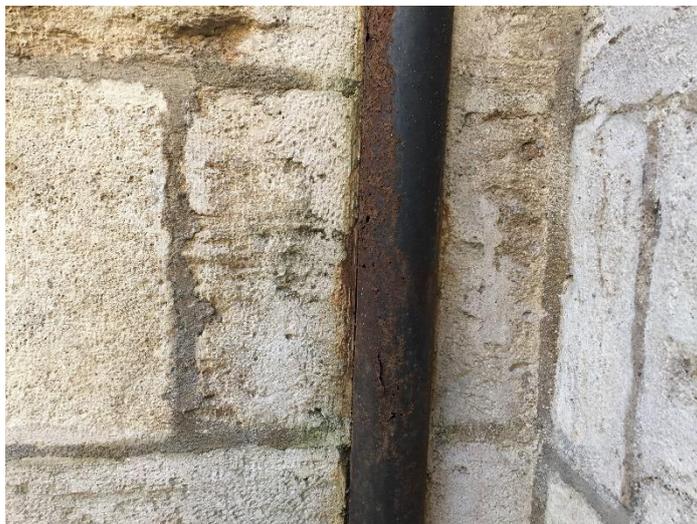
Esta edificación parece estar bastante afectada por la humedad relativa del ambiente y por las lluvias, el agua presente en las fachadas ha originado que la pintura se sople y empiece a desprenderse. Además, las bajantes de fachadas se encuentran empotradas en la piedra de los zócalos, en muy mal estado, con óxido y desprendimientos del metal, lo que provoca altos niveles de agua remanentes en el muro, ocasionando aparición de hongos y vegetación. Esto también han hecho que el mortero mantenga una tonalidad más oscura que el resto donde no hay tuberías.

Imagen 31. Daños en tuberías de agua empotrada en el muro y evidencia de mortero más oscuro.

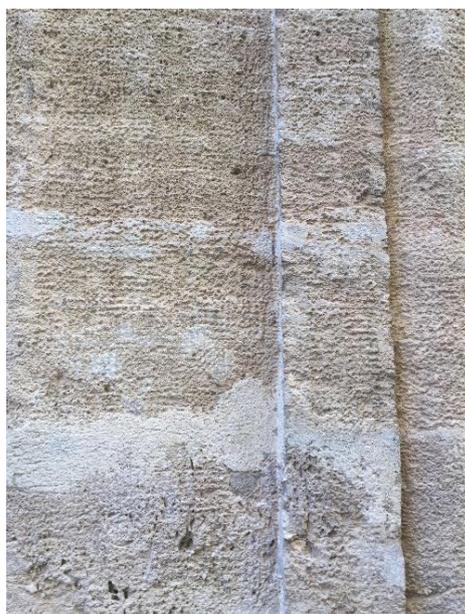
Asimismo, hay presencia de eflorescencias de tipo blanquecinas que cubren la piedra y el mortero, esta lesión produce en los morteros pigmentados una reducción de la saturación de color [16], que va asociada a los cambios climáticos y la humedad. En las juntas donde no existen eflorescencias el tono del mortero es amarillo.

Imagen 32. Eflorescencias en fachada

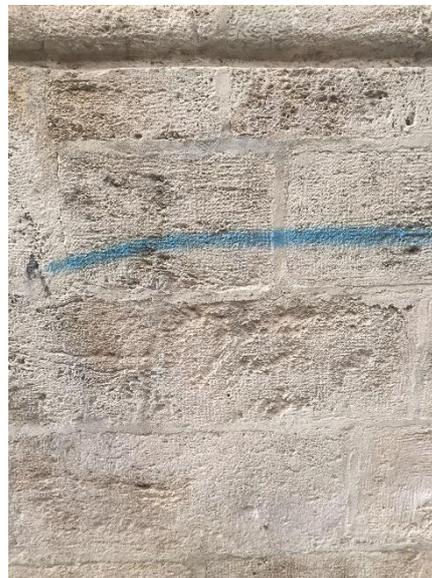
Imagen 35. Mortero manchado por un grafiti reciente

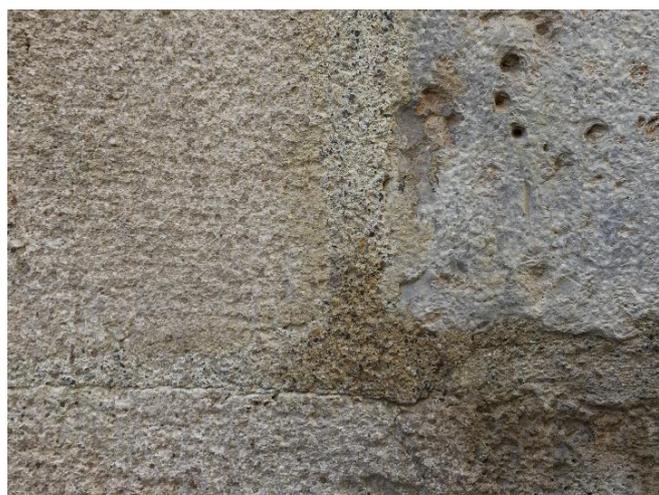
Imagen 36. Mortero mal mezclado y dosificado

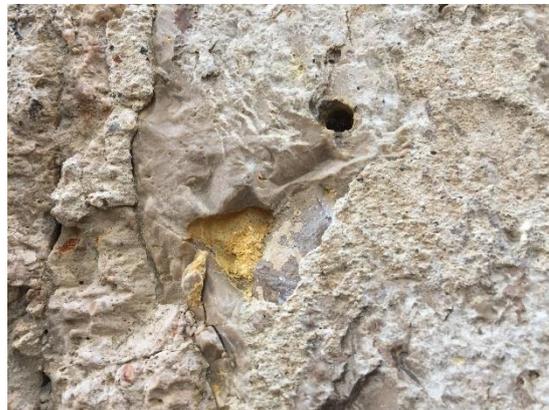
Imagen 46. Criptoflorescencias saliendo al exterior

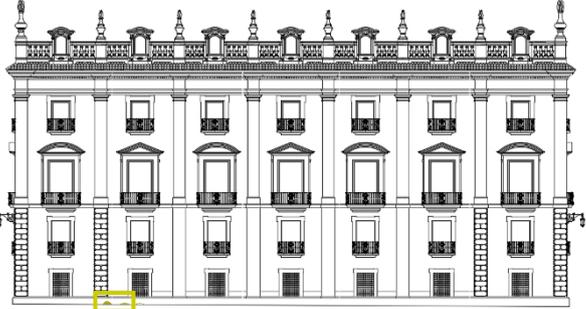
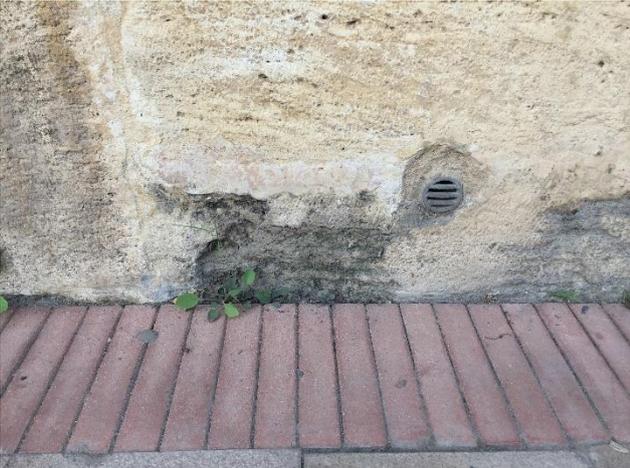
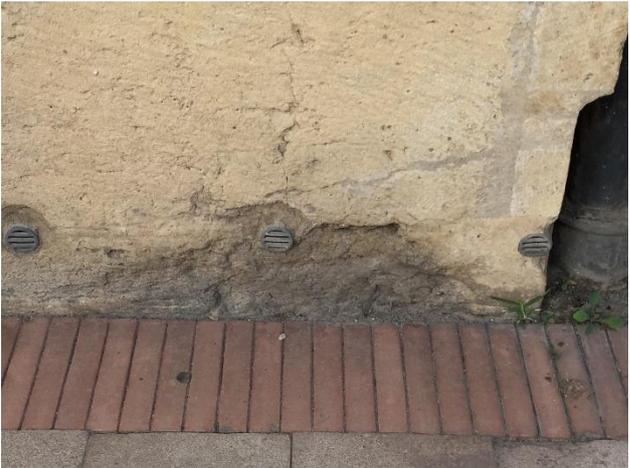
Sistema Constructivo					
Muro de Sillería					
Tipo de Lesión					
Física		Química	Mecánica		
ENMUGRECIMIENTO					
Descripción de lesión				Análisis y posibles causas	
En la parte más baja del zócalo cerca de una bajante de agua, existe unas manchas oscuras como si se tratara de un ennegrecimiento, pero con presencia de materias grasas.				Las condiciones ambientales de la ciudad y los agentes contaminantes producen este tipo de lesión.	
Clasificación				Posible actuaciones y ensayos	
Elemento estructural:				<ul style="list-style-type: none"> • Limpieza en húmedo controlado para no deteriorar la piedra. • En casos más críticos, limpieza con chorros de arena o productos de tipo alcalino, teniendo en cuenta que estos pueden disolver la superficie de la piedra y originar la formación de sales.

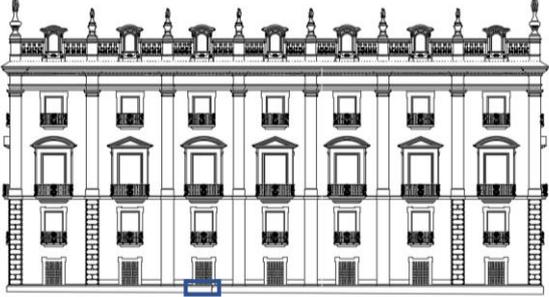
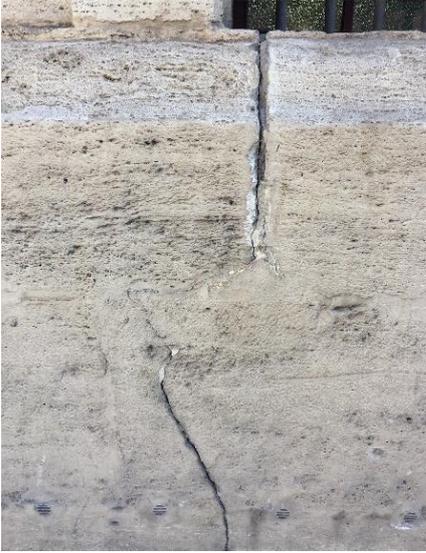
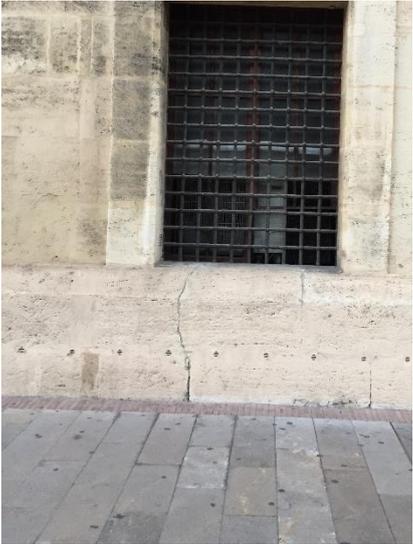
Sistema Constructivo					
Muro de Sillería					
Tipo de Lesión					
Física		Química			
GRIETAS					
Descripción de lesión				Análisis y posibles causas	
La sillería presenta grietas que atraviesan toda la altura del zócalo. Son grietas verticales y a 45°.				Por la forma que presentan son provocadas por el asiento de la estructura.	
Clasificación				Posible actuaciones y ensayos	
Elemento estructural:				<ul style="list-style-type: none"> Realizar un cambio de la sillería por una nueva. Inyectar resinas epoxi o morteros de alta resistencia. 	
SI		NO			
Peligro de estabilidad:					
BAJA		ALTA			
Urgencia de Intervención:					
BAJA		ALTA			
Fotografías

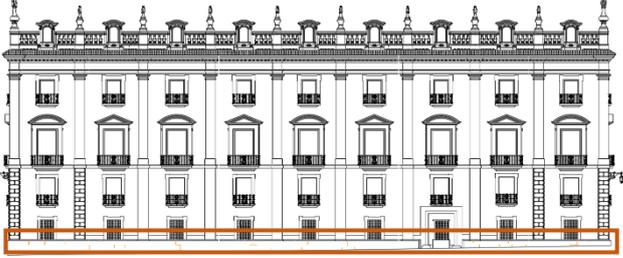
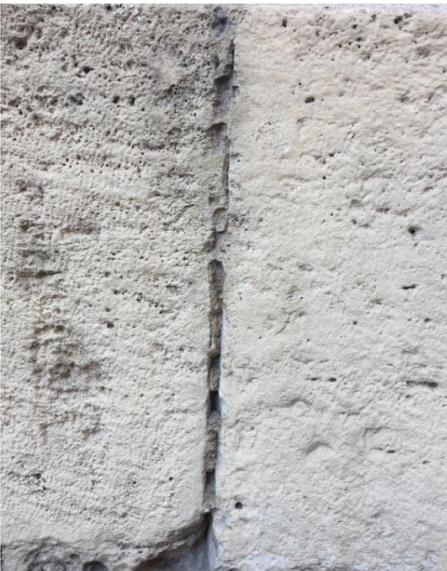
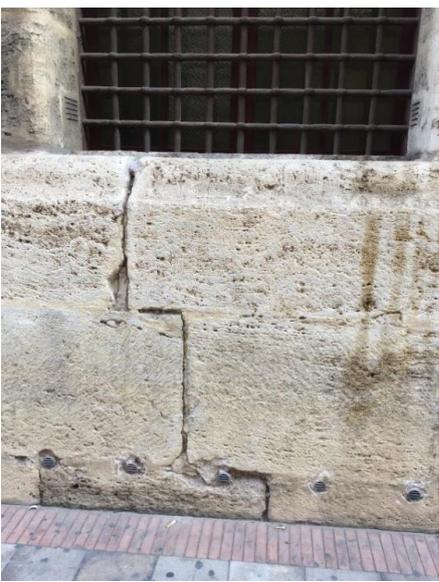
Sistema Constructivo					
Muro de Sillería					
Tipo de Lesión					
Física	Química	Mecánica			
VACIADO DE JUNTAS					
Descripción de lesión				Análisis y posibles causas	
En las juntas de la sillería existe una pérdida de material de mortero.				Se puede dar por disgregación del mortero debido a la humedad, o el desplazamiento de los sillares puede ocasionar desprendimientos de los morteros.	
Clasificación				Posible actuaciones y ensayos	
Elemento estructural:				<ul style="list-style-type: none"> • Reposición del mortero para evitar infiltraciones de agua al interior del muro. • Conocer las características técnicas del mortero anterior para mantener la uniformidad en la fachada.

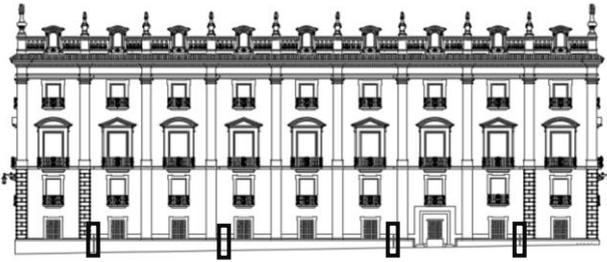
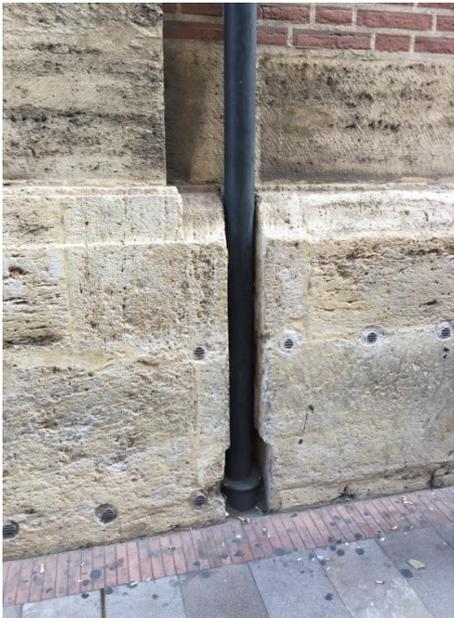
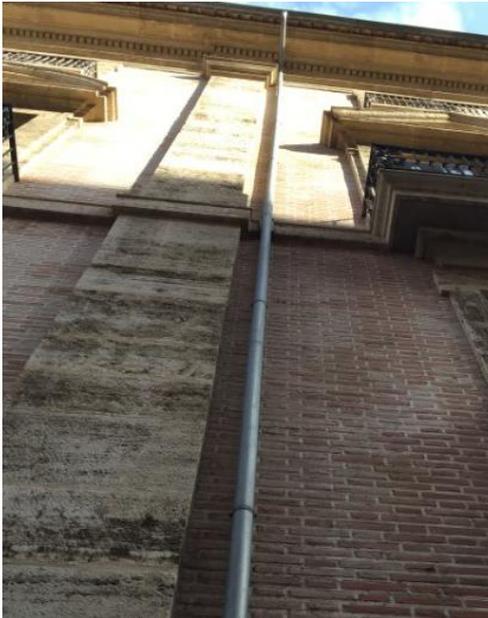
Sistema Constructivo					
Muro de Sillería					
Tipo de Lesión					
Física		Química			
VACIADO DE MATERIAL					
Descripción de lesión				Análisis y posibles causas	
Corte de piedra en zócalos y tacos de fachadas por bajantes de agua lluvia.				Al ubicar el tendido de tuberías de aguas lluvias en fachadas para que estas queden pegadas al muro se realizó este corte de material.	
Clasificación				Posible actuaciones y ensayos	
Elemento estructural:				<ul style="list-style-type: none"> • Verificar que los cortes de material no hayan dejado algún pequeño orificio que pueda crear infiltraciones de agua al interior. 	
SI		NO			
Peligro de estabilidad:					
BAJA		ALTA

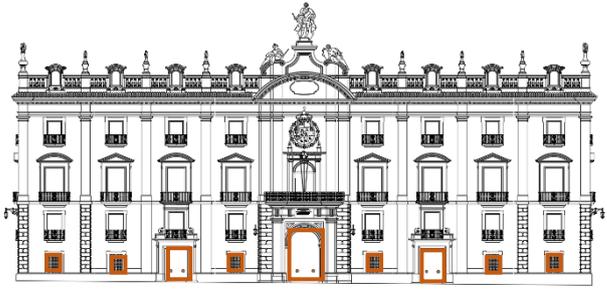
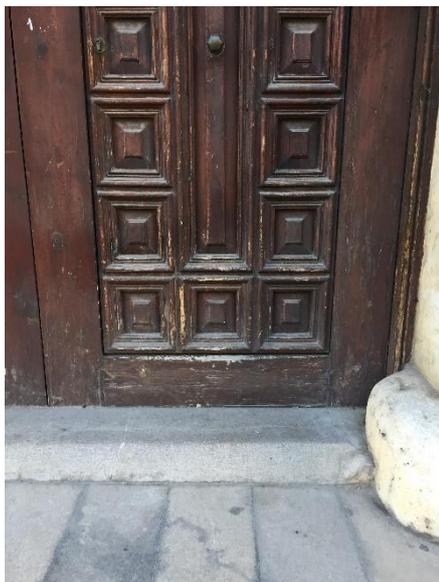
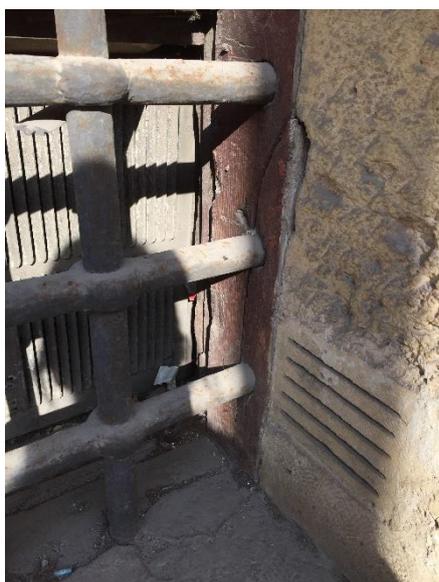
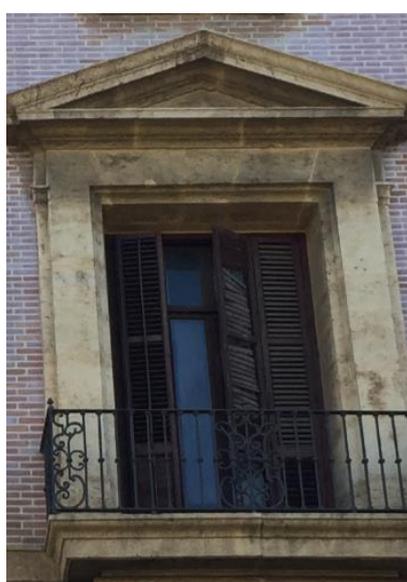
Sistema Constructivo							
Puertas y marcos de ventana de madera							
Tipo de Lesión							
Física		Química				Mecánica	
MADERA DESGASTADA							
Descripción de lesión				Análisis y posibles causas			
<p>Las puertas exteriores no presentan buen acabado, la pintura se ha desprendido. Los marcos de la ventana de planta baja presentan agrietamientos donde están empotrados los tubos metálicos que forman la reja. Y en algunas ventanas altas, se han desempotrado ciertas celosías de madera.</p>				<p>La madera al estar expuesta a los diversos agentes ambientales, como lluvia, rayos UV, cambios higrotérmicos va sufriendo alteraciones. El hierro al oxidarse aumenta su volumen, es posible que esto haya ocasionado que la madera sufriera agrietamientos.</p>

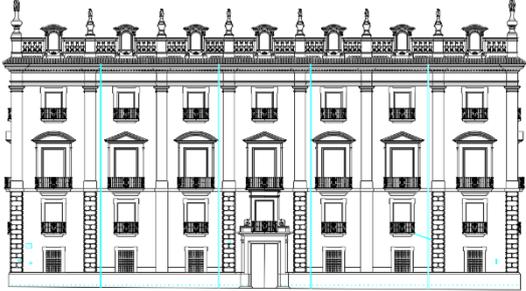
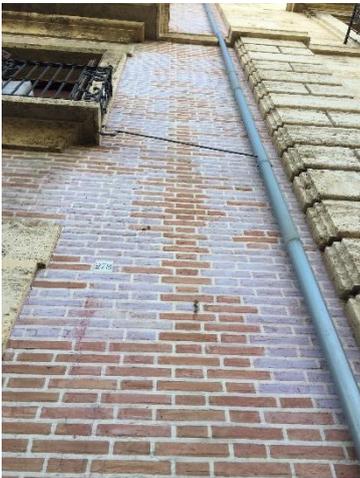
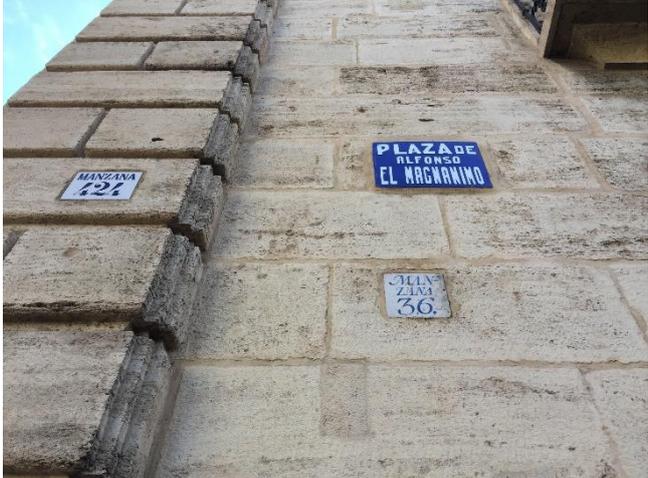
Sistema Constructivo							
Muro de Sillería y ladrillos							
Tipo de Lesión							
Física		Química		Mecánica			
ELEMENTOS IMPROPIOS							
Descripción de lesión				Análisis y posibles causas			
<p>Presencia de tuberías de agua, letreros en fachadas y ganchos anclados al muro exterior.</p> <p>En la parte inferior del zócalo existen rejillas cada 30 cm aproximadamente en todo el perímetro del edificio.</p>				<p>El tendido de bajantes se realizó para poder drenar las aguas lluvias. Los letreros indican los nombres de las calles o manzanas. Los ganchos se tuvieron que haber puesto por alguna actividad provisional. Las rejillas las colocaron para tapan los filtros de la sillería.</p>

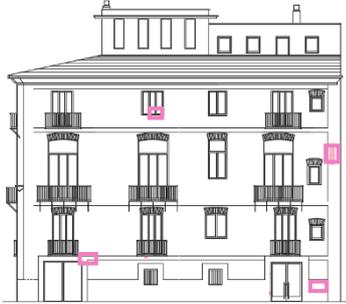
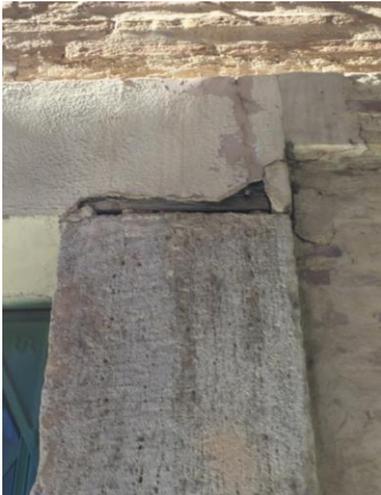
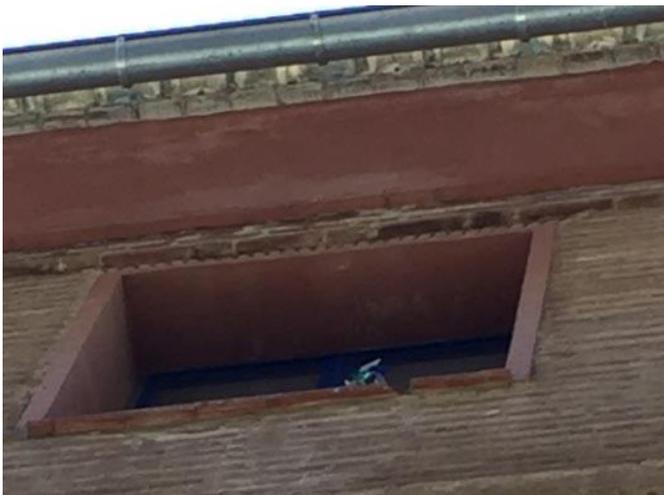
Sistema Constructivo									
Muro revestido de Baldosas de piedra									
Tipo de Lesión									
Física		Química						Mecánica	
DESPRENDIMIENTOS									
Descripción de lesión				Análisis y posibles causas					
<p>En un antepecho de ventana y en varias partes del muro se han desprendido pedazos de ladrillo. En el dintel de la puerta ha habido desprendimientos de enfoscado.</p>				<p>El enfoscado desprendido parece estar aplicado sobre una tira de madera. Los ladrillos se han desprendido por deterioro o fisuras en ellos, ocasionadas por golpes o fallos en su fabricación.</p>					
Clasificación				Posible actuaciones y ensayos					
Elemento estructural:				<ul style="list-style-type: none"> Retira el enfoscado desprendido del dintel de la ventana y repararlo sobre una superficie apta para una buena adherencia. Cambio de ladrillos en mal estado.

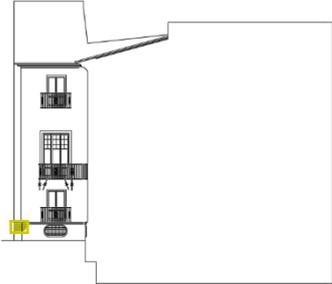
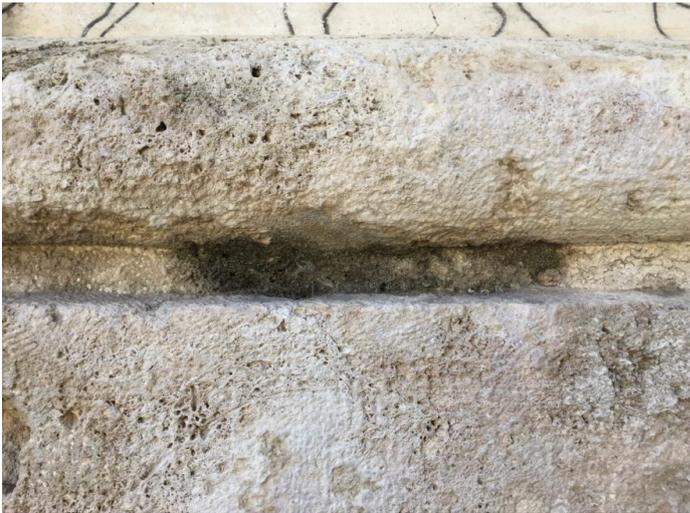
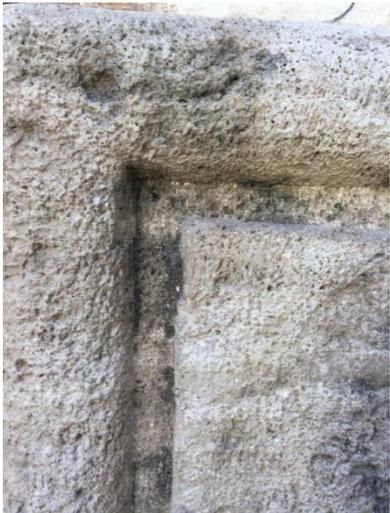
Sistema Constructivo					
Muro de Sillería					
Tipo de Lesión					
Física		Química	Mecánica		
ENMUGRECIMIENTO					
Descripción de lesión				Análisis y posibles causas	
En la parte más baja del zócalo existe unas manchas oscuras como si se tratara de un ennegrecimiento, pero con presencia de materias grasas.				Las condiciones ambientales de la ciudad y los agentes contaminantes producen este tipo de lesión.	
Clasificación				Posible actuaciones y ensayos	
Elemento estructural:				<ul style="list-style-type: none"> • Limpieza en húmedo controlado para no deteriorar la piedra. • En casos más críticos, limpieza con chorros de arena o productos de tipo alcalino, teniendo en cuenta que estos pueden disolver la superficie de la piedra y originar la formación de sales.

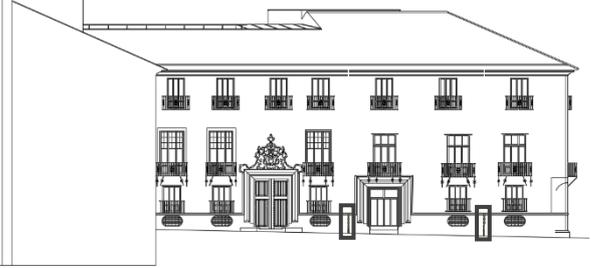
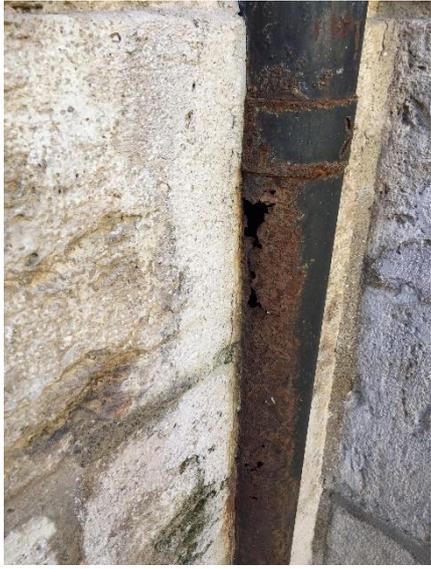
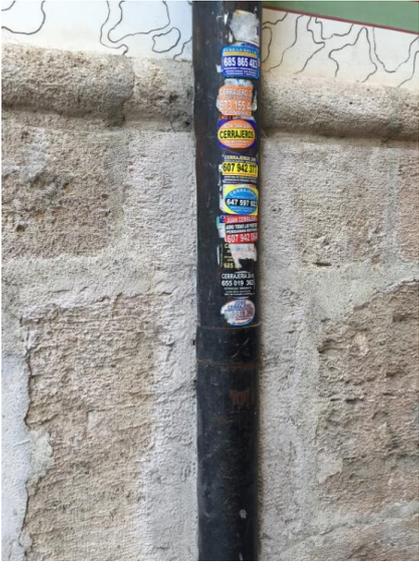
Sistema Constructivo					
Muro de Sillería					
Tipo de Lesión					
Física		Química	Mecánica		
VACIADO DE MATERIAL					
Descripción de lesión				Análisis y posibles causas	
Corte de piedra en zócalos por bajantes de agua lluvia.				Al ubicar el tendido de tuberías de aguas lluvias en fachadas para que estas queden pegadas al muro se realizó este corte de material.	
Clasificación				Posible actuaciones y ensayos	
Elemento estructural:				<ul style="list-style-type: none"> • Verificar que los cortes de material no hayan dejado algún pequeño orificio que pueda crear infiltraciones de agua al interior. 	
SI		NO			
Peligro de estabilidad:					
BAJA	MEDIA	ALTA			
Urgencia de Intervención:

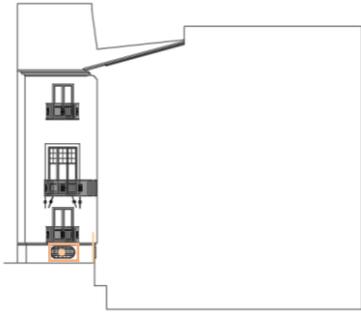
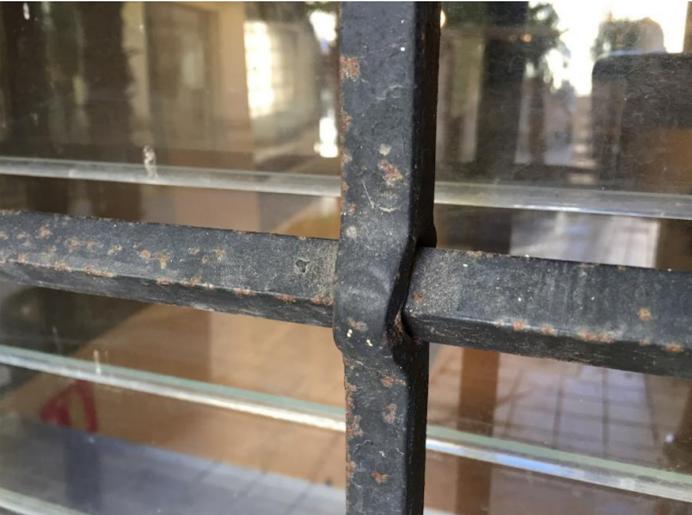
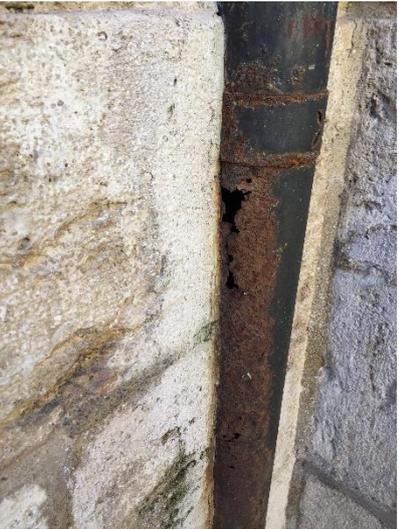
Sistema Constructivo					
Tuberías de acero y Rejas de hierro					
Tipo de Lesión					
Física		Química		Mecánica	
OXIDACIÓN					
Descripción de lesión				Análisis y posibles causas	
Presencia de óxido en la parte baja de las tuberías bajantes de agua lluvia y en las rejas de ventanas en el zócalo				<p>El hierro se oxida en contacto con el aire y el vapor de agua.</p> <p>El constante paso de agua en las bajantes, ha ido deprendiendo la capa de pintura anticorrosiva de la tubería, oxidándola y deteriorándola.</p>	
Clasificación				Posible actuaciones y ensayos	
Elemento estructural:				<ul style="list-style-type: none"> • Limpieza del elemento con disolventes alcalinos o ácidos. • Se puede optar por un proceso de fosfatado para su posterior pintado. • Aplicación de productos de protección. • Cambio de tubería deteriorada.

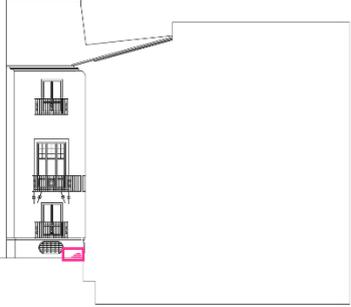
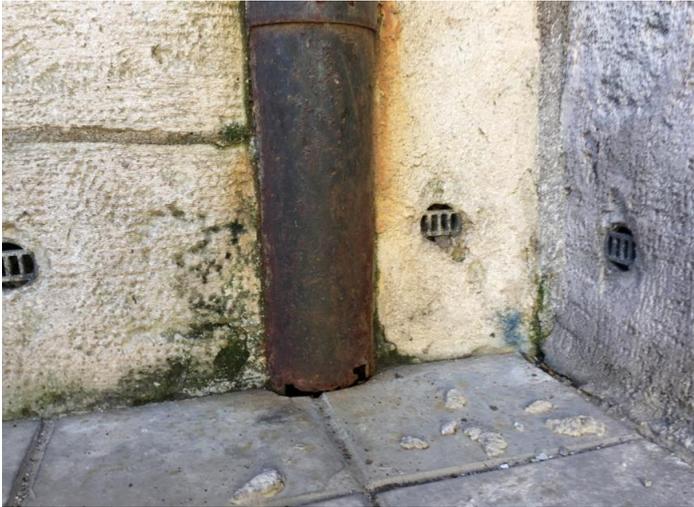
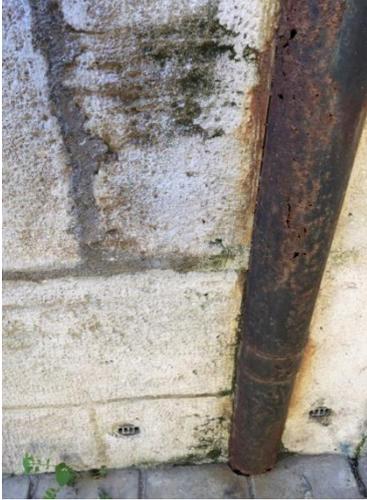
Sistema Constructivo					
Muro de Sillería					
Tipo de Lesión					
Física		Química	Mecánica		
MOHOS					
Descripción de lesión				Análisis y posibles causas	
En el zócalo, alrededor de la bajante existen depósitos de tono verde oscuro.				El constante paso de agua por la bajante que se encuentra bastante deteriorada, hace que exista mucha humedad en la cara externa del muro.	
Clasificación				Posible actuaciones y ensayos	
Elemento estructural:				<ul style="list-style-type: none"> • Limpieza profunda de la sillería • Utilizar productos de protección como biocidas, inmediatamente luego de la limpieza. 	
SI		NO			
Peligro de estabilidad:					
BAJA	MEDIA	ALTA			
Urgencia de Intervención:

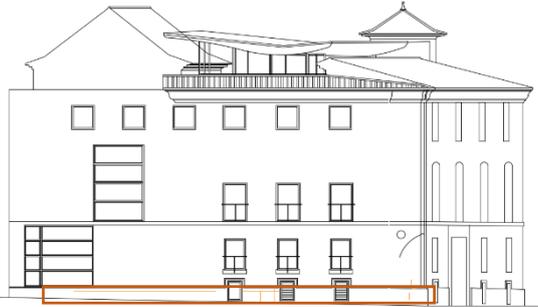
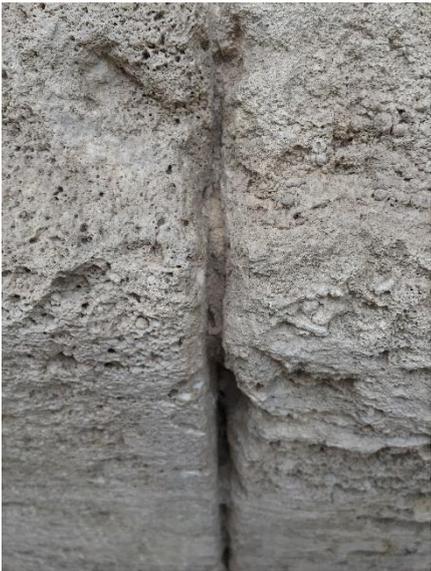
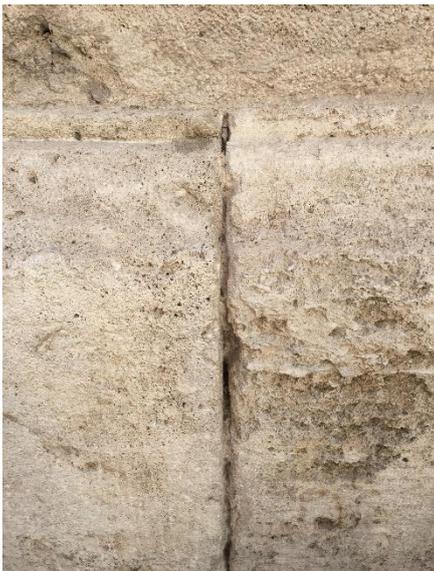
Sistema Constructivo					
Muro de Sillería					
Tipo de Lesión					
Física	Química			Mecánica	
VACIADO DE JUNTAS					
Descripción de lesión		Análisis y posibles causas			
En las juntas de la sillería existe una pérdida de material de mortero.		Se puede dar por disgregación del mortero debido a la humedad, o el desplazamiento de los sillares puede ocasionar desprendimientos de los morteros.			
Clasificación		Posible actuaciones y ensayos			
Elemento estructural:		<ul style="list-style-type: none"> • Reposición del mortero para evitar infiltraciones de agua al interior del muro. • Conocer las características técnicas del mortero anterior para mantener la uniformidad en la fachada.

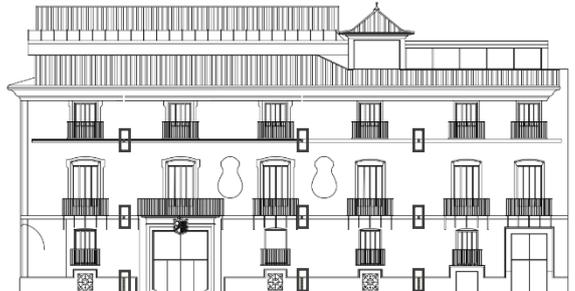
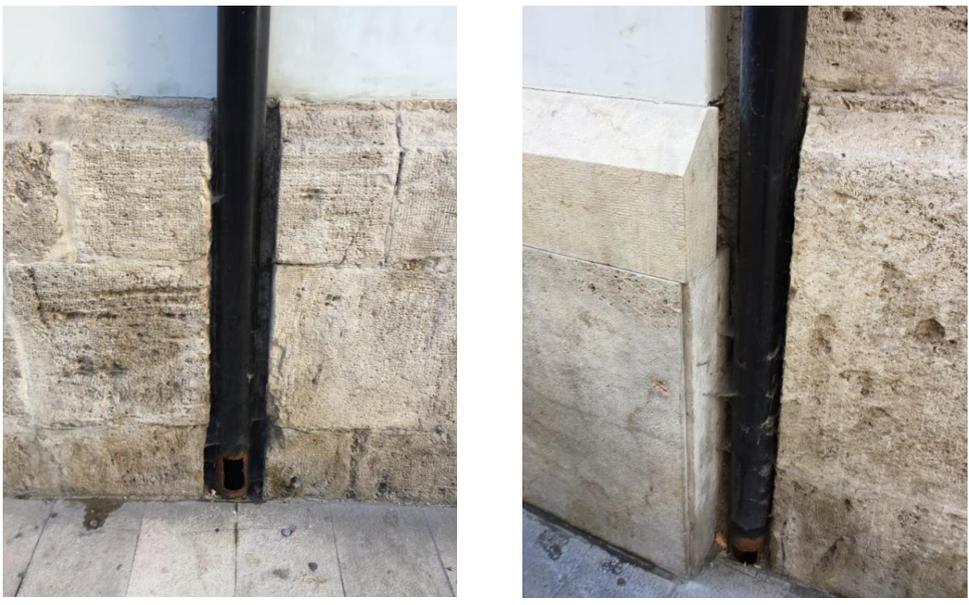
Sistema Constructivo					
Muro de Sillería					
Tipo de Lesión					
Física		Química	Mecánica		
VACIADO DE MATERIAL					
Descripción de lesión				Análisis y posibles causas	
Corte de piedra en zócalos y tacos de fachadas por bajantes de agua lluvia.				Al ubicar el tendido de tuberías de aguas lluvias en fachadas para que estas queden pegadas al muro se realizó este corte de material.	
Clasificación				Posible actuaciones y ensayos	
Elemento estructural:				<ul style="list-style-type: none"> Verificar que los cortes de material no hayan dejado algún pequeño orificio que pueda crear infiltraciones de agua al interior. 	
SI		NO			
Peligro de estabilidad:					
BAJA	MEDIA	ALTA			
Urgencia de Intervención:

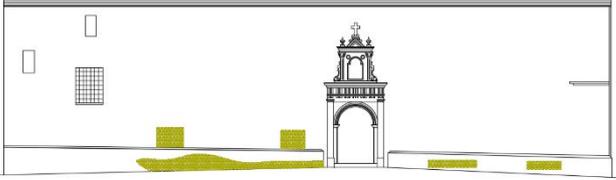
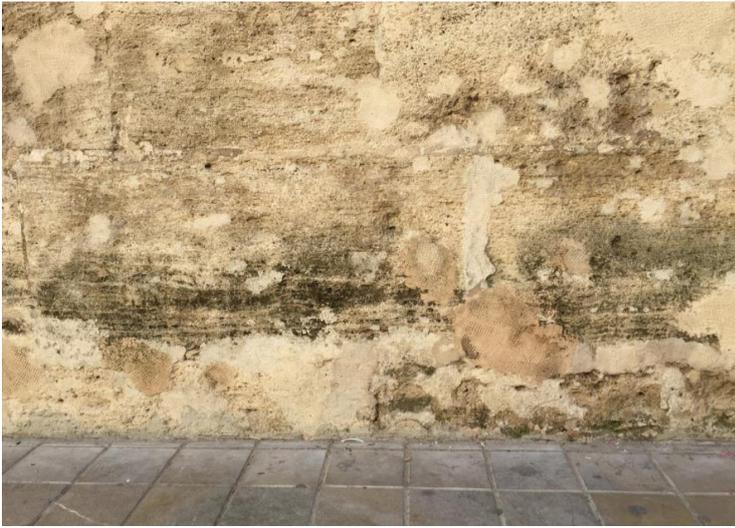
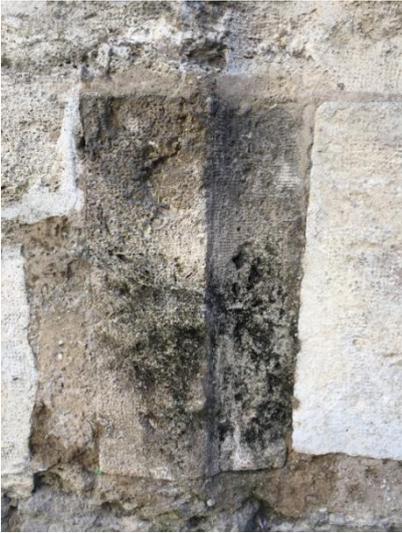
Sistema Constructivo							
Muro de Sillería							
Tipo de Lesión							
Física		Química					
ENMUGRECIMIENTOS							
Descripción de lesión				Análisis y posibles causas			
En los zócalos existen manchas oscuras en la piedra como si se tratara de un ennegrecimiento, pero con presencia de materias grasas.				Las condiciones ambientales de la ciudad y los agentes contaminantes producen este tipo de lesión.			
Clasificación				Posible actuaciones y ensayos			
Elemento estructural:				<ul style="list-style-type: none"> • Limpieza en húmedo controlado para no deteriorar la piedra. • En casos más críticos, limpieza con chorros de arena o productos de tipo alcalino, teniendo en cuenta que estos pueden disolver la superficie de la piedra y originar la formación de sales.
