INFORME DE LA EVALUACIÓN DEL ESTADO DE CONSERVACIÓN Y CARACTERIZACIÓN DE
MATERIALES CORRESPONDIENTE A LAS PIEZAS CERÁMICAS DEL DEPÓSITO DEL CANAL DE
ISABEL II, MADRID

Laboratorio de Control de Materiales

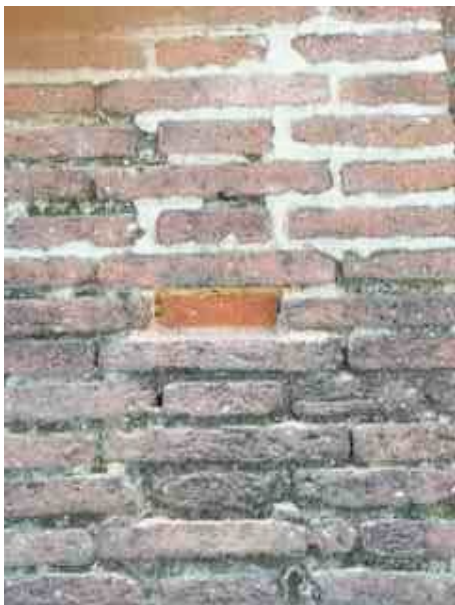
La **muestra M1**, extraída del **cuerpo superior** del Depósito, se corresponde con un fragmento de cerámica y restos del material de juntas de la fábrica de ladrillo. En superficie, la muestra presenta una costra de ennegrecimiento.

Localización de la zona de extracción y aspecto general de la muestra M1

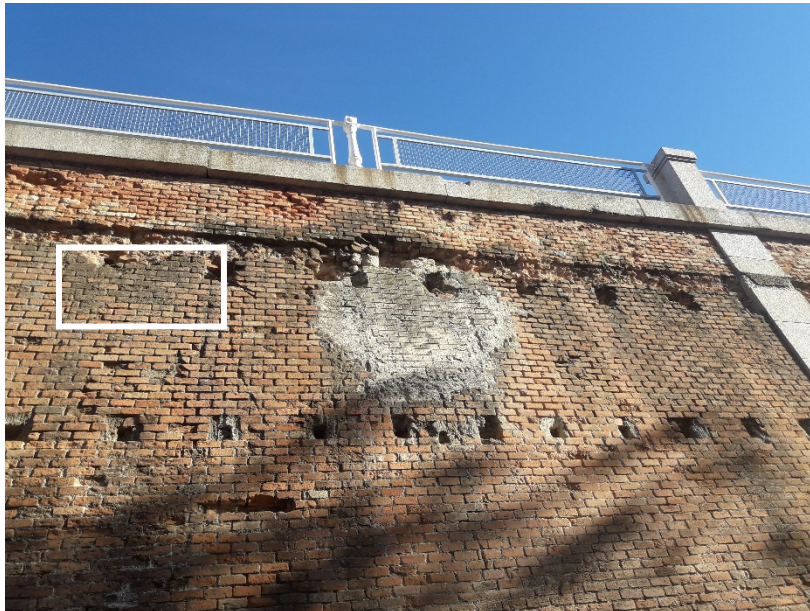
Localización de la zona de extracción de la muestra M2. Aspecto general de la muestra

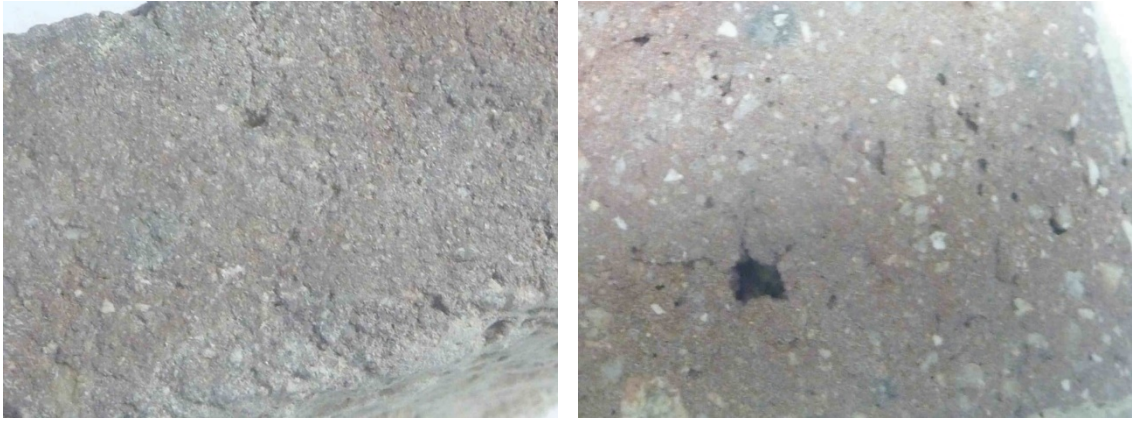
Detalles de la muestra M2. Suciedad superficial (izquierda) y matriz del ladrillo (derecha)

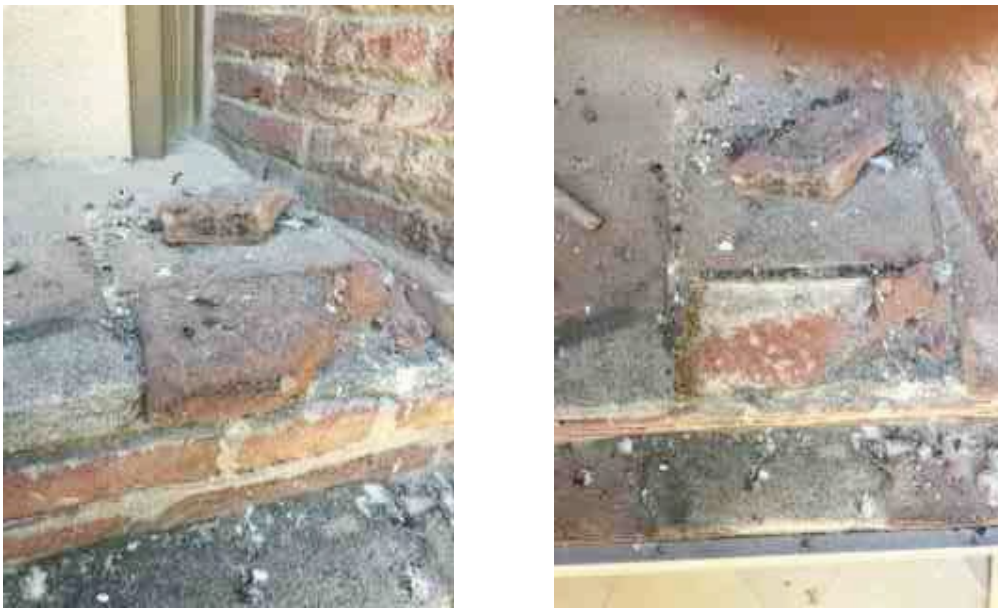
La **muestra M3** se corresponde con una serie de fragmentos cerámicos extraídos del **cuerpo inferior** de la edificación, similares, aparentemente, a los que componen la muestra M1.

Localización de la zona de extracción de la muestra M3

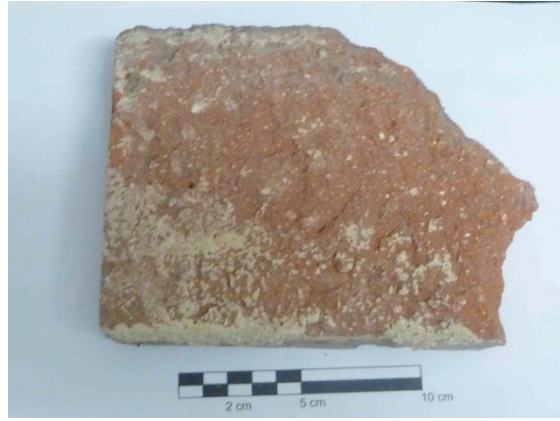
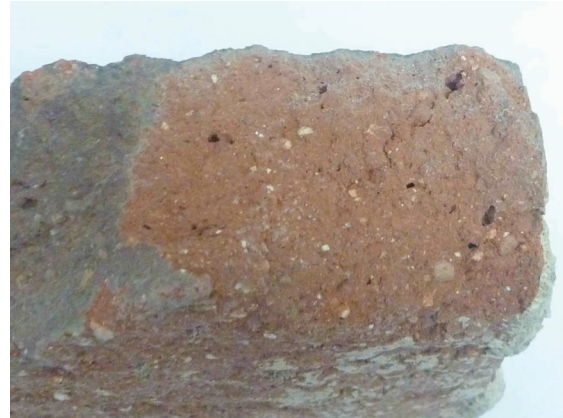
Aspecto general y detalles de la muestra M3

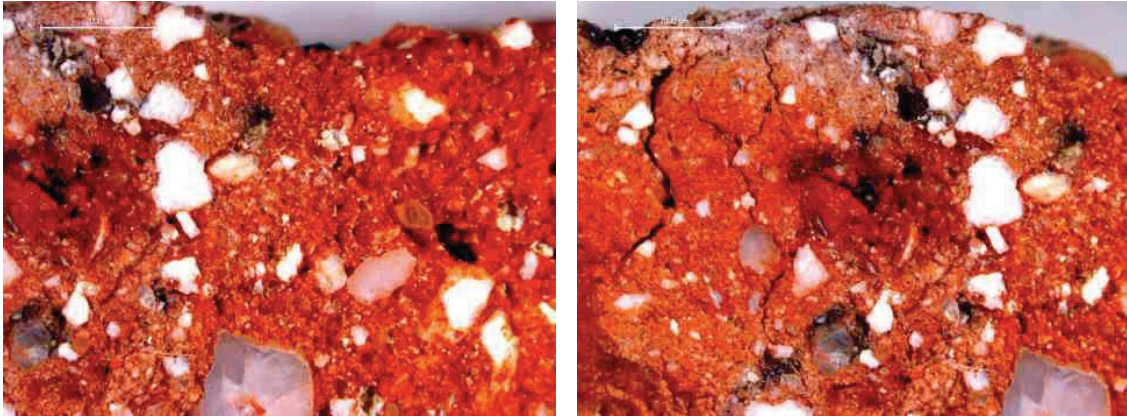
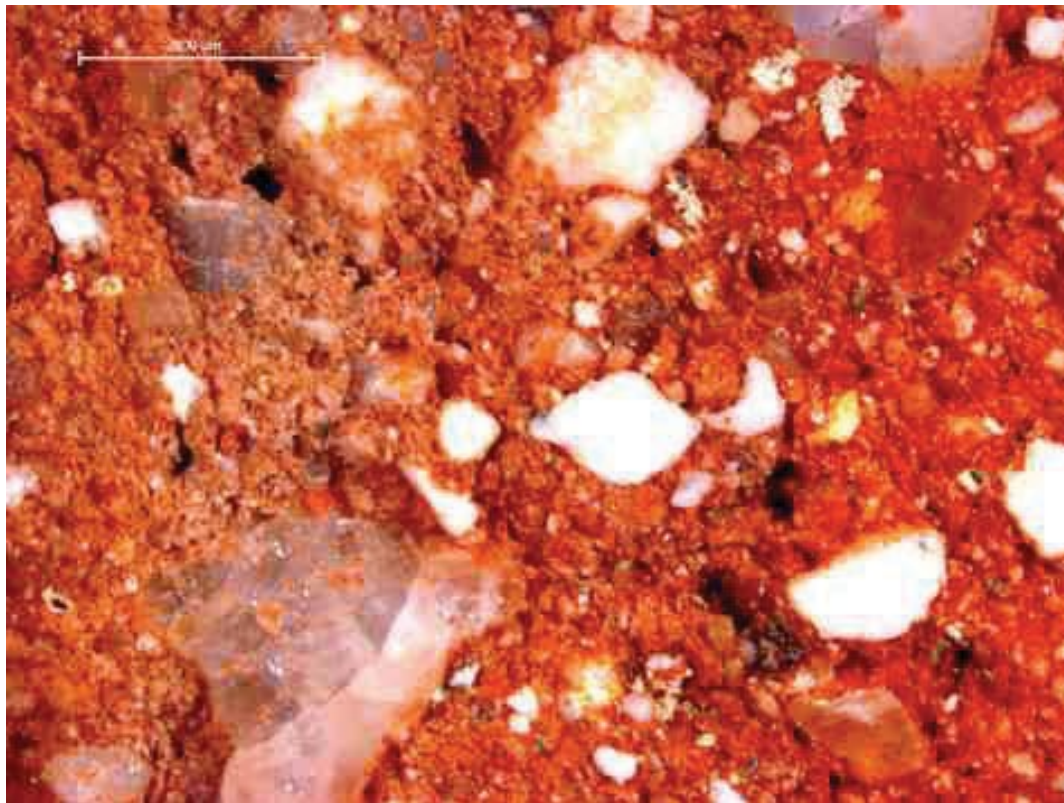
MUESTRA M1. El análisis morfológico mediante Microscopía Óptica de la cerámica extraída de la parte superior del Depósito pone de manifiesto una **textura altamente heterogénea** en este material, así como una **apariencia poco cohesionada**. Destaca la presencia de abundantes granos de talla media y gruesa blanquecinos y translúcidos en una matriz de tonalidad rojiza, donde se observan **numerosas microfisuras que se originan en la superficie y penetran hacia el interior de la muestra**. Mencionar también que, en **áreas puntuales próximas a la superficie**, el material exhibe una **tonalidad blanquecina** (posiblemente asociada a la presencia de **compuestos salinos**).

Microfotografías de la sección transversal de la muestra M1

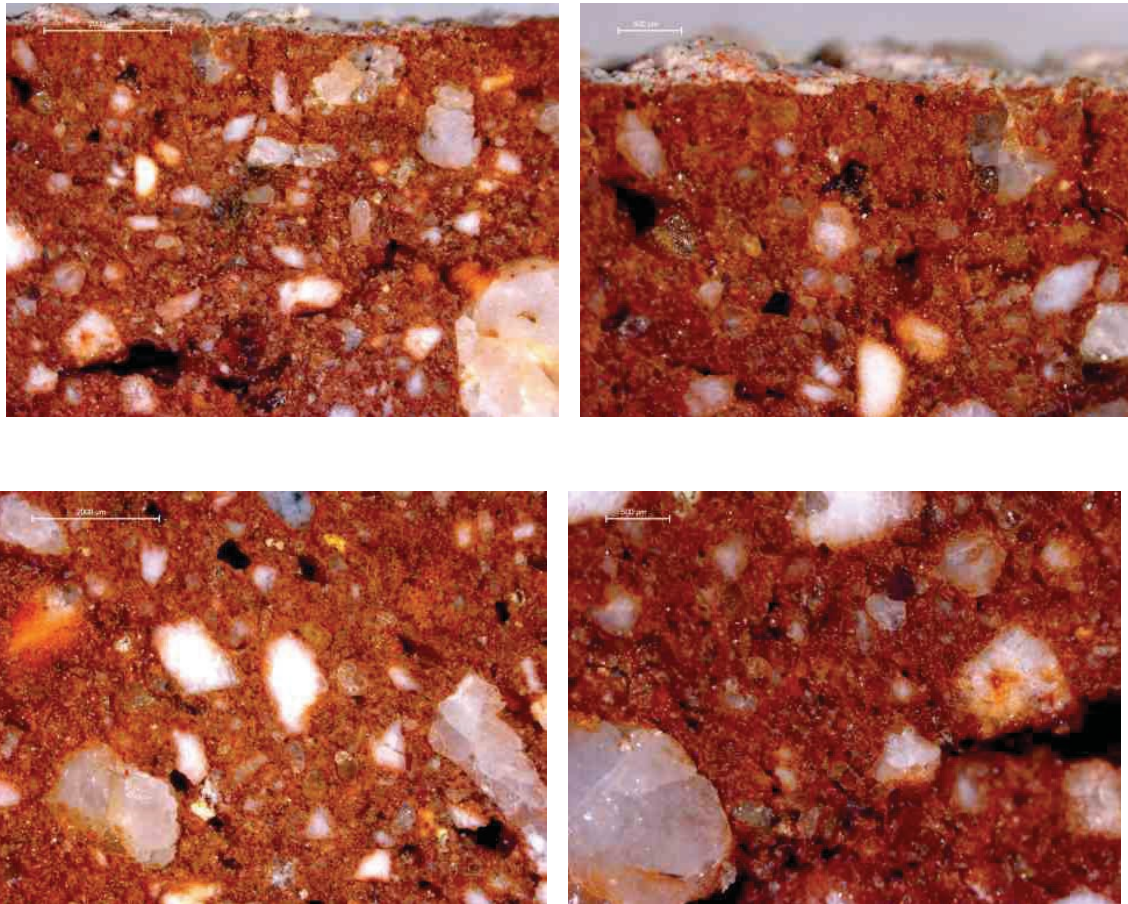
MUESTRA M2. El examen microscópico de la muestra de ladrillo procedente del cuerpo central, en sección transversal, pone de relieve sus **diferencias texturales con respecto a la muestra anterior (M1)**. De la misma manera, se trata de un **material altamente heterogéneo**, constituido por una distribución heterométrica de granos blanquecinos y translúcidos, si bien, a diferencia del anterior, la matriz es de coloración marrón-rojiza, en lugar de roja. Asimismo, la apariencia del material es **más compacta**, atendiendo a que **no se observan tantas microfisuras**, aunque presenta un carácter igualmente poroso por la presencia de pequeñas

oquedades. En **superficie** se **identifican restos de un material de textura heterogénea asociado a partículas adheridas de mortero.**

Microfotografía de la sección transversal de la muestra M2

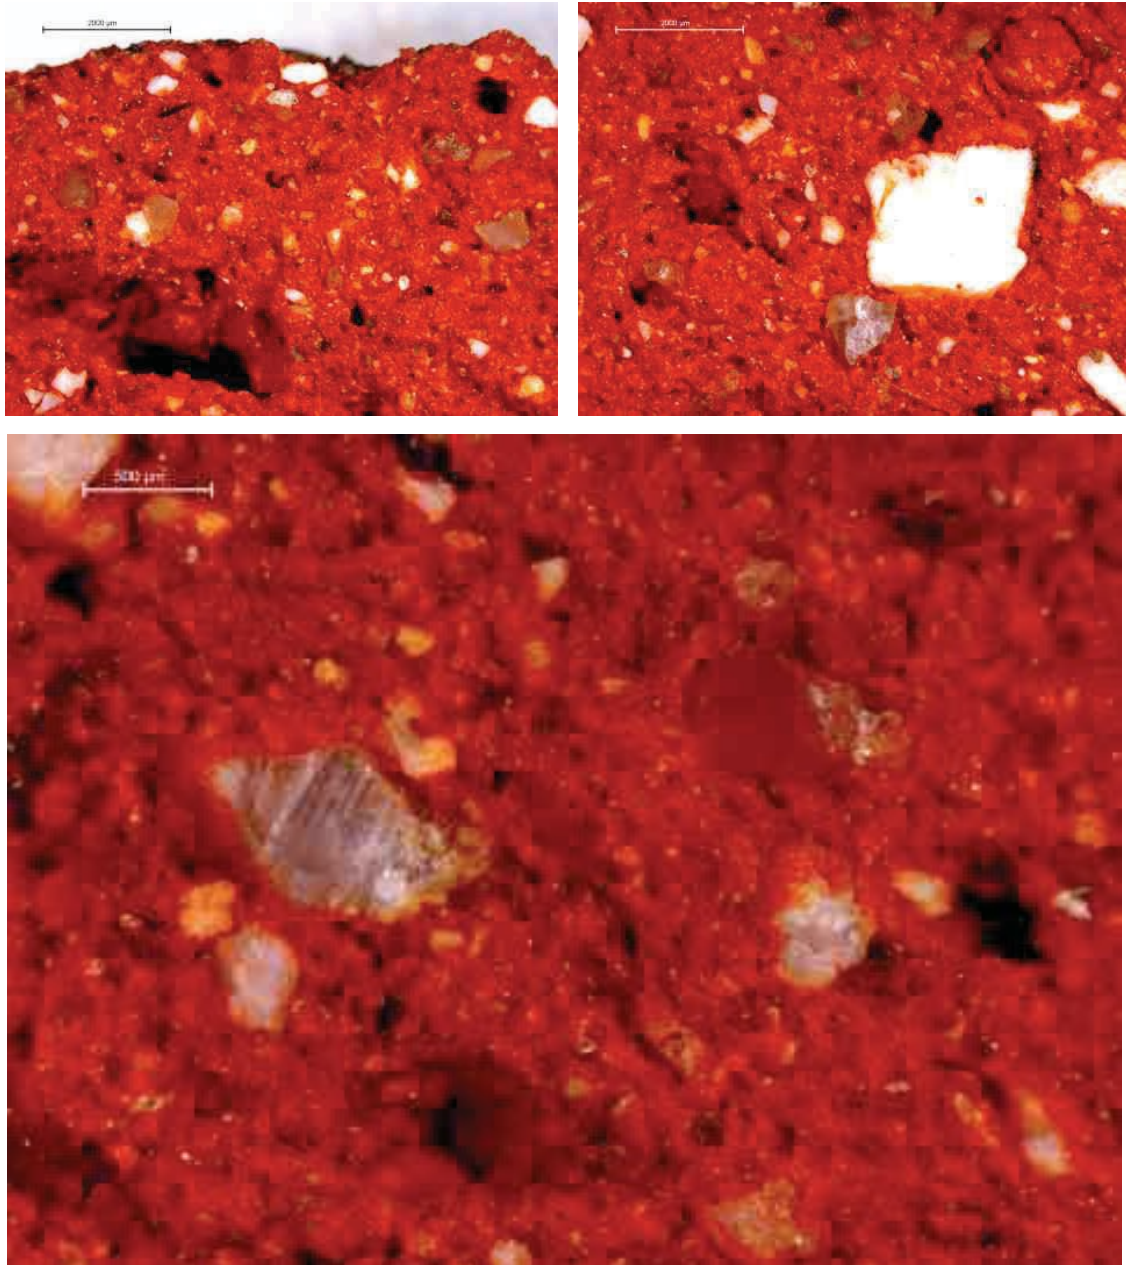
MUESTRA M3. Las microfotografías de la sección transversal del fragmento de ladrillo M3 evidencian sus **características morfológicas (similares a las de la muestra M1)**, de coloración rojo intenso, con una distribución heterométrica de granos translúcidos y blanquecinos. El material presenta, además, una **aparición poco compacta**, con **abundantes oquedades de dimensiones significativas.**

Microfotografía de la sección transversal de la muestra M3

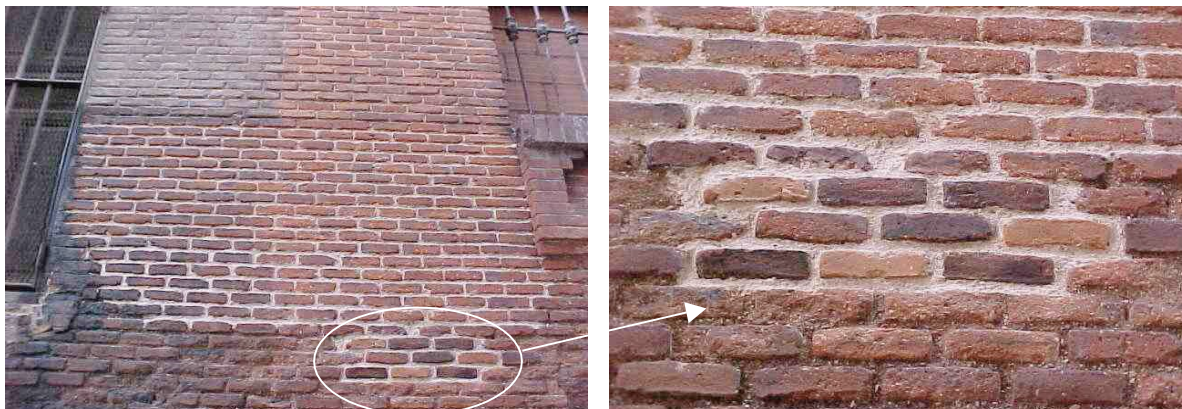
Aspecto de una zona recuperada limpia con sustitución de ladrillos y con nuevo mortero de juntas

En aquellas **zonas en las que los ladrillos se presentan muy deteriorados**, casi desaparecidos, la intervención más adecuada pasa por la **extracción y sustitución** por materiales cerámicos semejantes, reproduciendo el aparejo original de la fábrica (incluso la textura y color del mortero de juntas original).

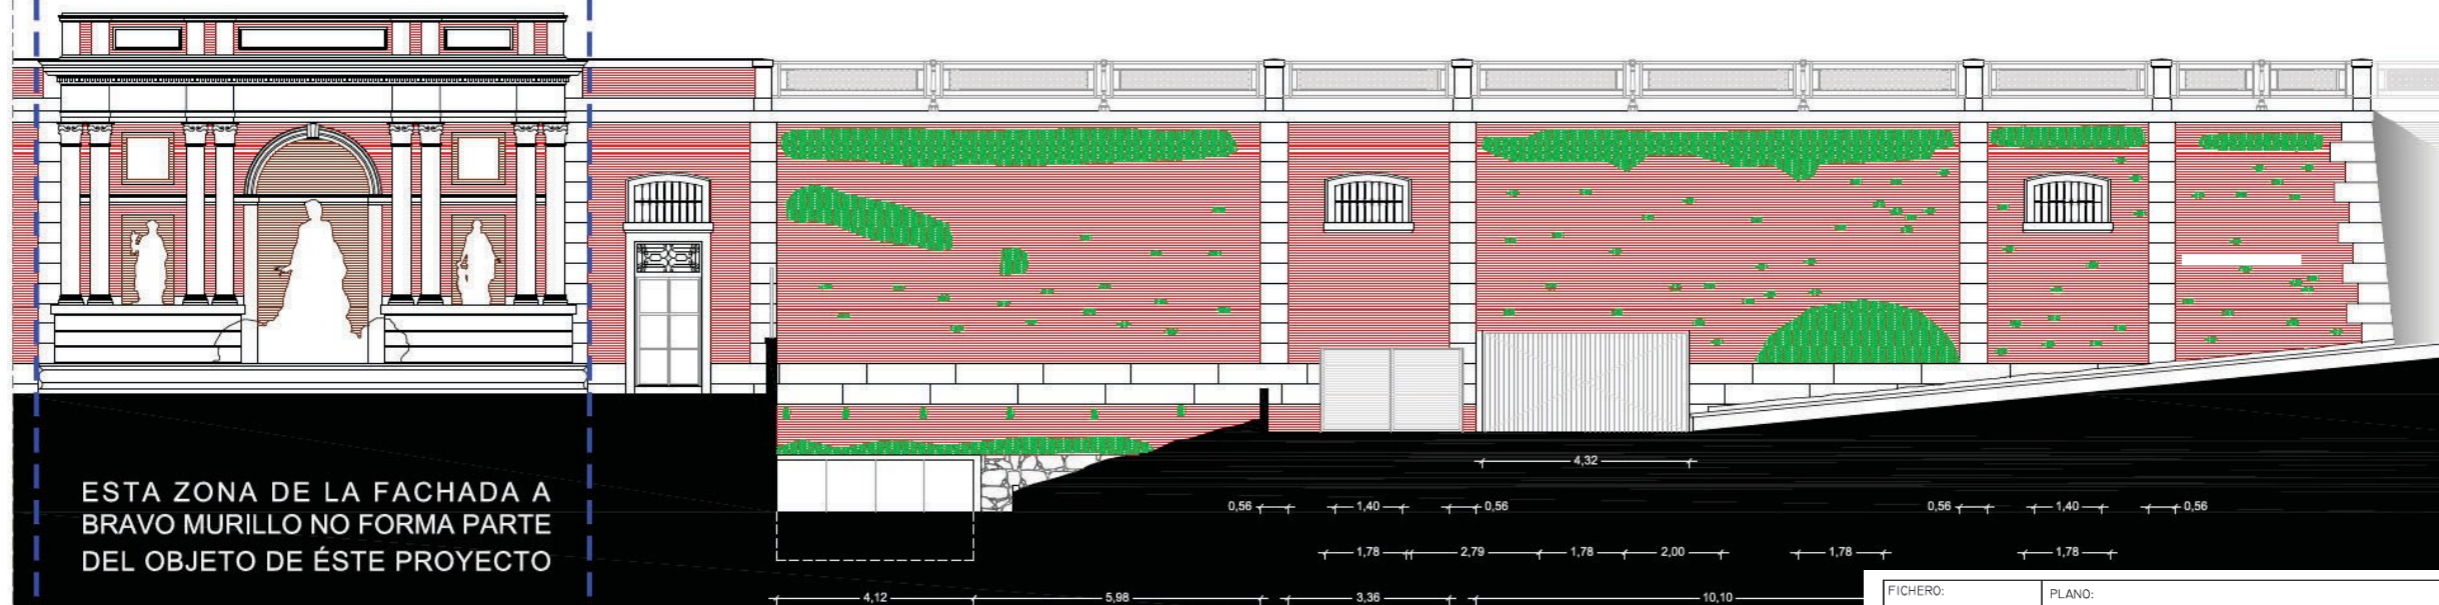
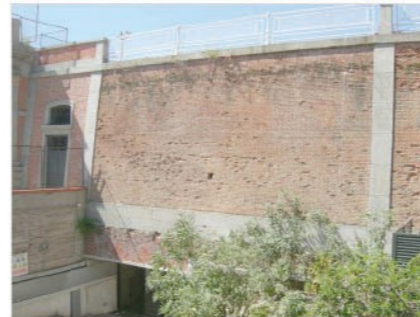
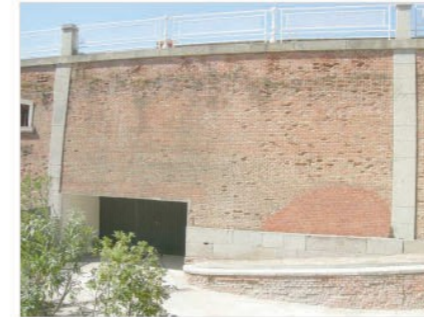
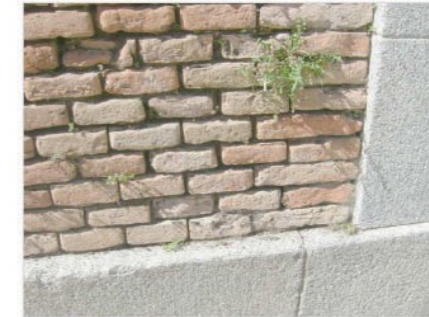
FICHERO:	PLANO:	
FECHA :	3. PATOLOGÍAS ALZADO ESTE-NORTE A CALLE BRAVO	
ESCALAS:	REALIZADO POR:	REVISADO POR:
S/E

DISGREGACIÓN DE FÁBRICAS DE LADRILLO CON PÉRDIDA DE MATERIALES
DEPÓSITOS DE IMPUREZAS QUE PROVOCAN EL CRECIMIENTO DE PLANTAS, HONGOS Y OTROS ORGANISMOS
DAÑOS PRODUCIDOS POR DEPÓSITOS, ESCORRENTÍAS Y CONTAMINACIÓN
DEPÓSITOS DE IMPUREZAS QUE PROVOCAN EL CRECIMIENTO DE PLANTAS, HONGOS Y OTROS ORGANISMOS
ROTURAS Y FALTA DE PIEZAS DE LADRILLO PRODUCIDAS POR ACTUACIONES ANTRÓPICAS
EROSIÓN METEOROLÓGICA DE LAS FÁBRICAS DEBIDAS A LA HUMEDAD Y CAMBIOS DE TEMPERATURA
REPASOS MAL EJECUTADOS EN LAS FÁBRICAS DE LADRILLO Y MORTEROS YA EXISTENTES

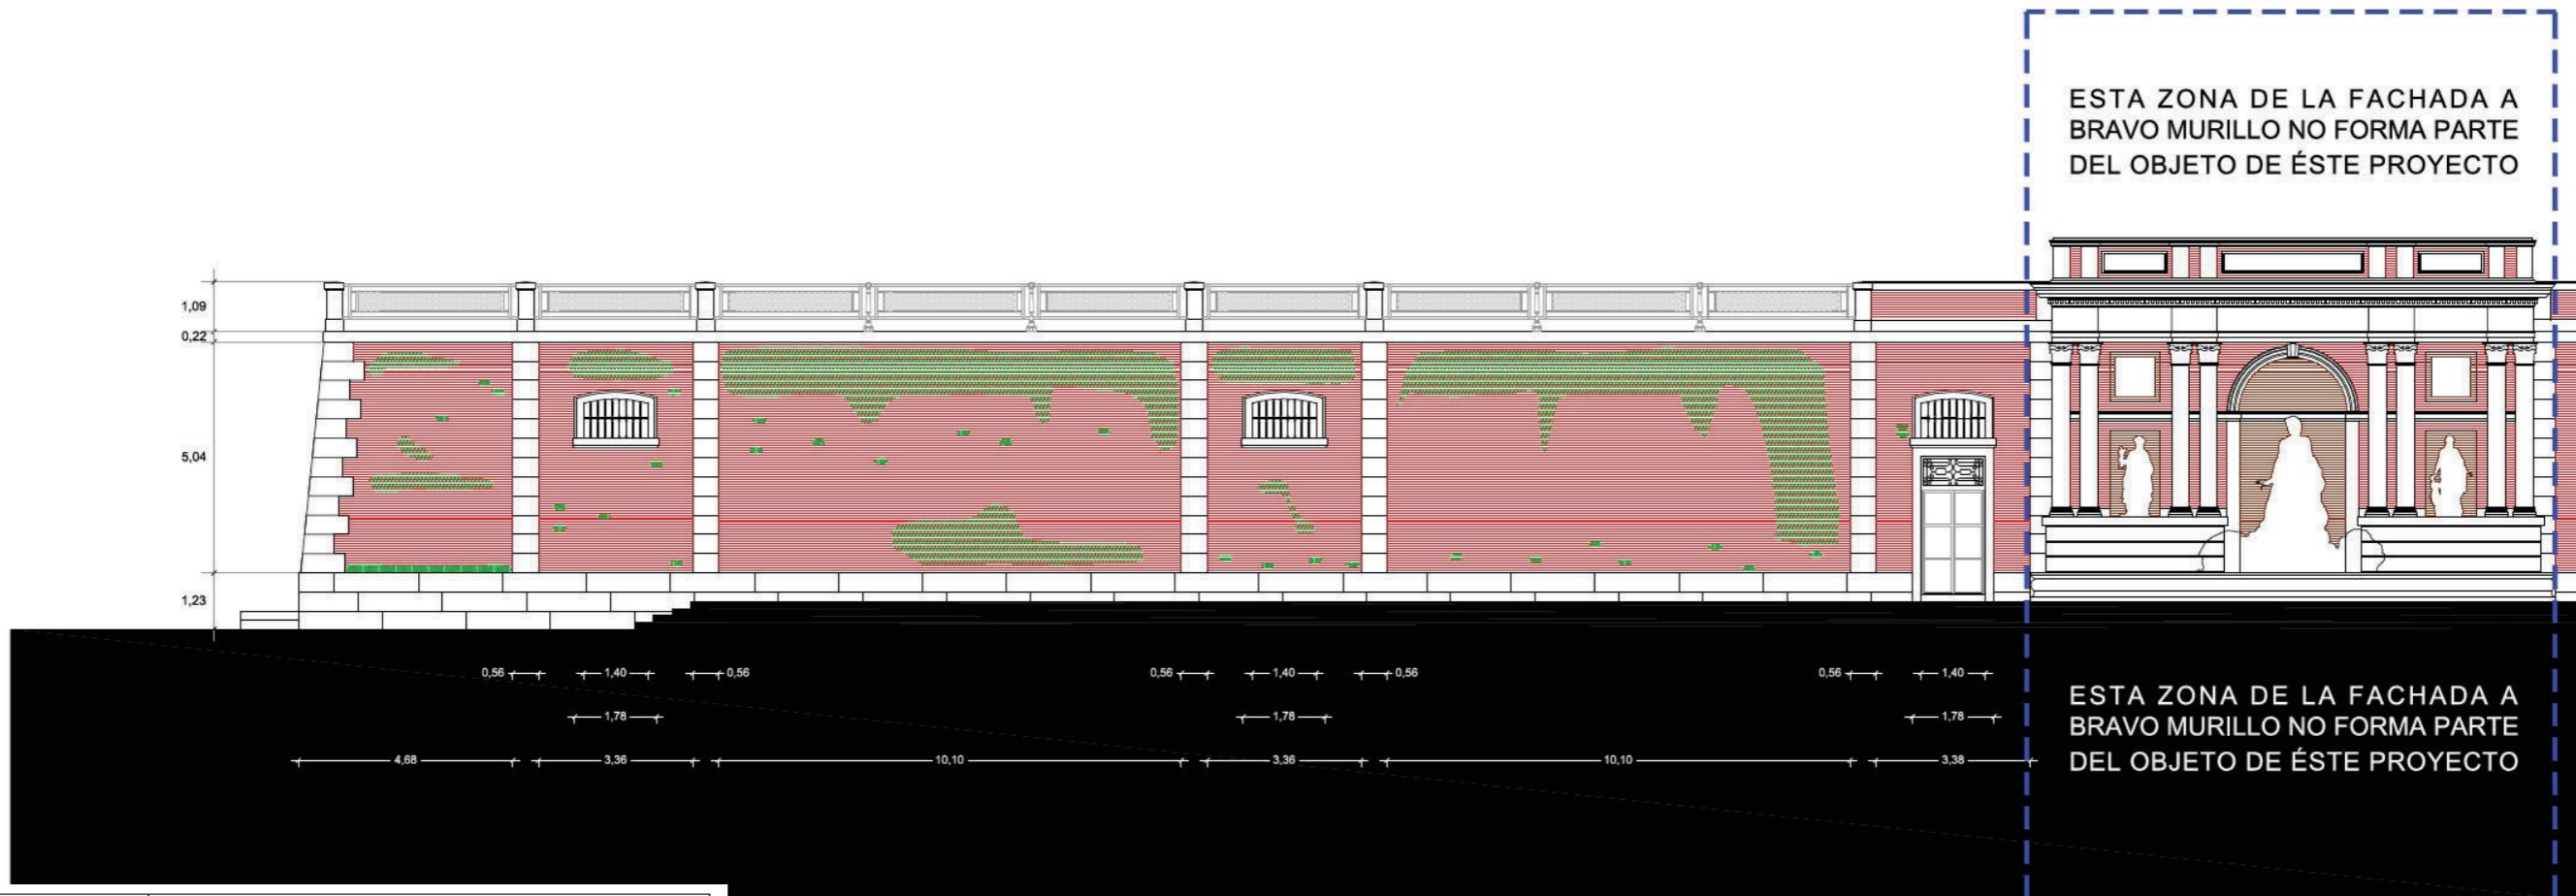
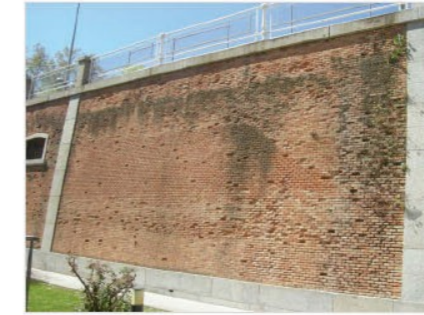
FICHERO:	PLANO:	
FECHA :	4. PATOLOGÍAS ALZADO ESTE-SUR A COMPLEJO DEPORTIVO	
ESCALAS:	REALIZADO POR:	REVISADO POR:
S/E

- DISGREGACIÓN DE FÁBRICAS DE LADRILLO CON PÉRDIDA DE MATERIALES
- DEPÓSITOS DE IMPUREZAS QUE PROVOCAN EL CRECIMIENTO DE PLANTAS, HONGOS Y OTROS ORGANISMOS
- DAÑOS PRODUCIDOS POR DEPÓSITOS, ESCORRENTÍAS Y CONTAMINACIÓN
- DEPÓSITOS DE IMPUREZAS QUE PROVOCAN EL CRECIMIENTO DE PLANTAS, HONGOS Y OTROS ORGANISMOS
- ROTURAS Y FALTA DE PIEZAS DE LADRILLO PRODUCIDAS POR ACTUACIONES ANTRÓPICAS
- EROSIÓN METEOROLÓGICA DE LAS FÁBRICAS DEBIDAS A LA HUMEDAD Y CAMBIOS DE TEMPERATURA
- REPASOS MAL EJECUTADOS EN LAS FÁBRICAS DE LADRILLO Y MORTEROS YA EXISTENTES

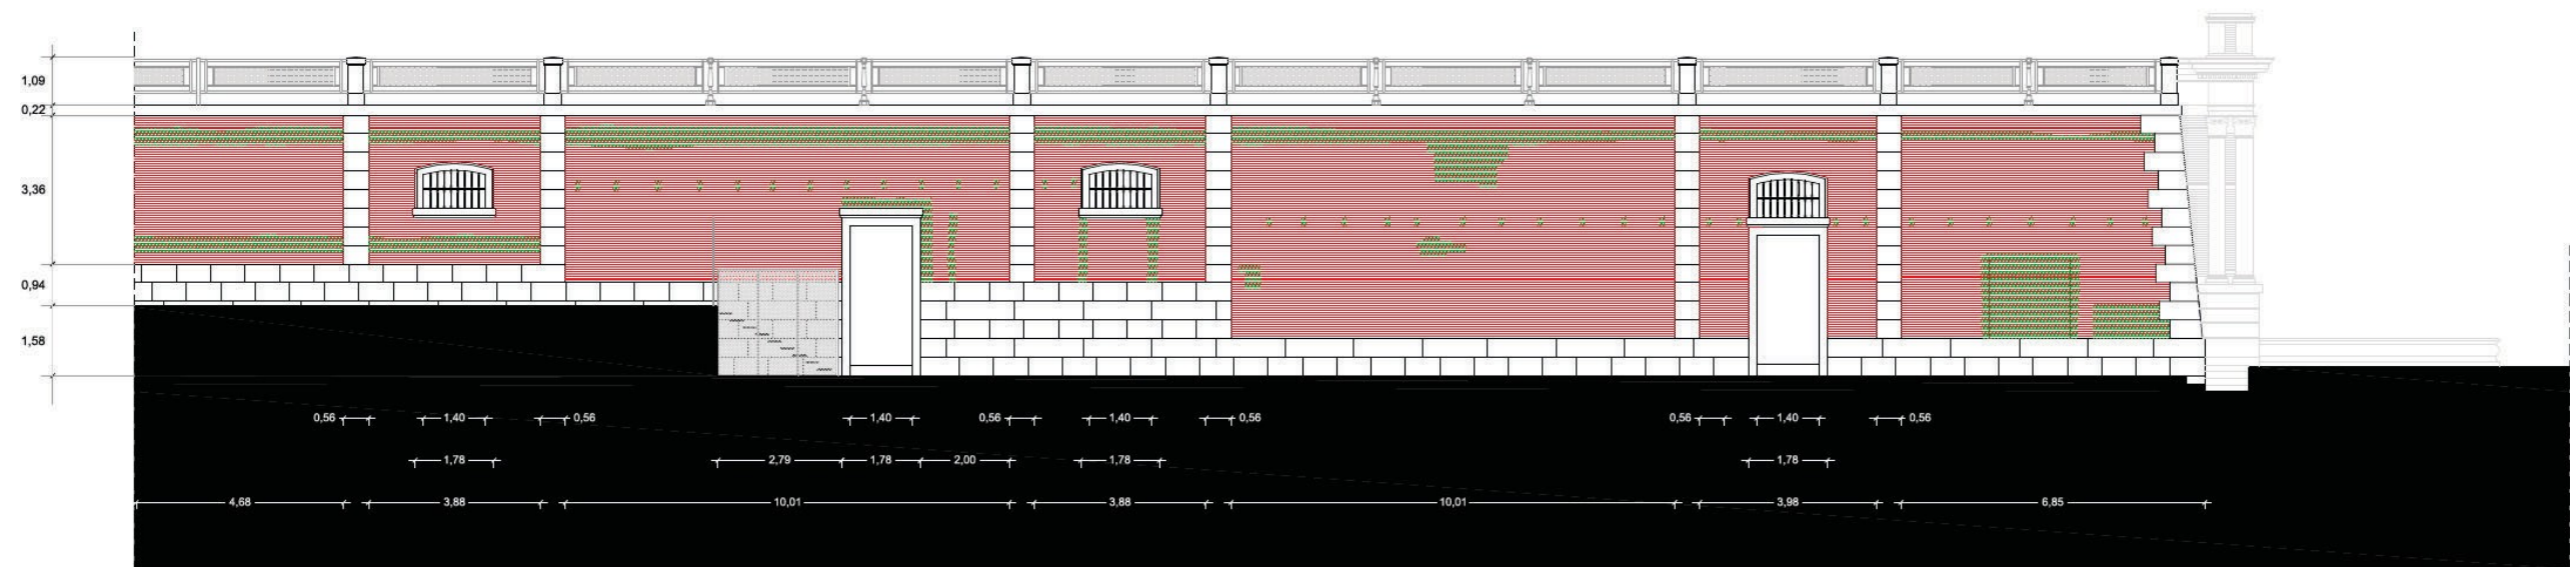
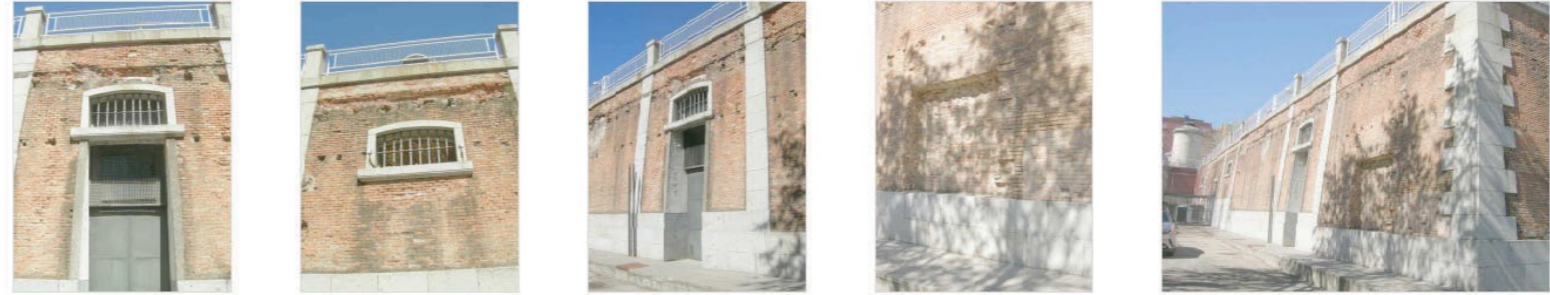
FICHERO:	PLANO:	
FECHA :	5. PATOLOGÍAS ALZADO SUR A COMPLEJO DEPORTIVO	
ESCALAS:	REALIZADO POR:	REVISADO POR:
S/E

DISGREGACIÓN DE FÁBRICAS DE LADRILLO CON PÉRDIDA DE MATERIALES
DEPÓSITOS DE IMPUREZAS QUE PROVOCAN EL CRECIMIENTO DE PLANTAS, HONGOS Y OTROS ORGANISMOS
DAÑOS PRODUCIDOS POR DEPÓSITOS, ESCORRENTÍAS Y CONTAMINACIÓN
DEPÓSITOS DE IMPUREZAS QUE PROVOCAN EL CRECIMIENTO DE PLANTAS, HONGOS Y OTROS ORGANISMOS
ROTURAS Y FALTA DE PIEZAS DE LADRILLO PRODUCIDAS POR ACTUACIONES ANTRÓPICAS
EROSIÓN METEOROLÓGICA DE LAS FÁBRICAS DEBIDAS A LA HUMEDAD Y CAMBIOS DE TEMPERATURA
REPASOS MAL EJECUTADOS EN LAS FÁBRICAS DE LADRILLO Y MORTEROS YA EXISTENTES
