ESTUDIO PREVIO DE LA TORRE DE LA ALJAMA EN ALPUENTE, VALENCIA

Autor: Liz Cinthya Durán Molina

Trabajo Fin de Grado | Grado en Fundamentos de la Arquitectura

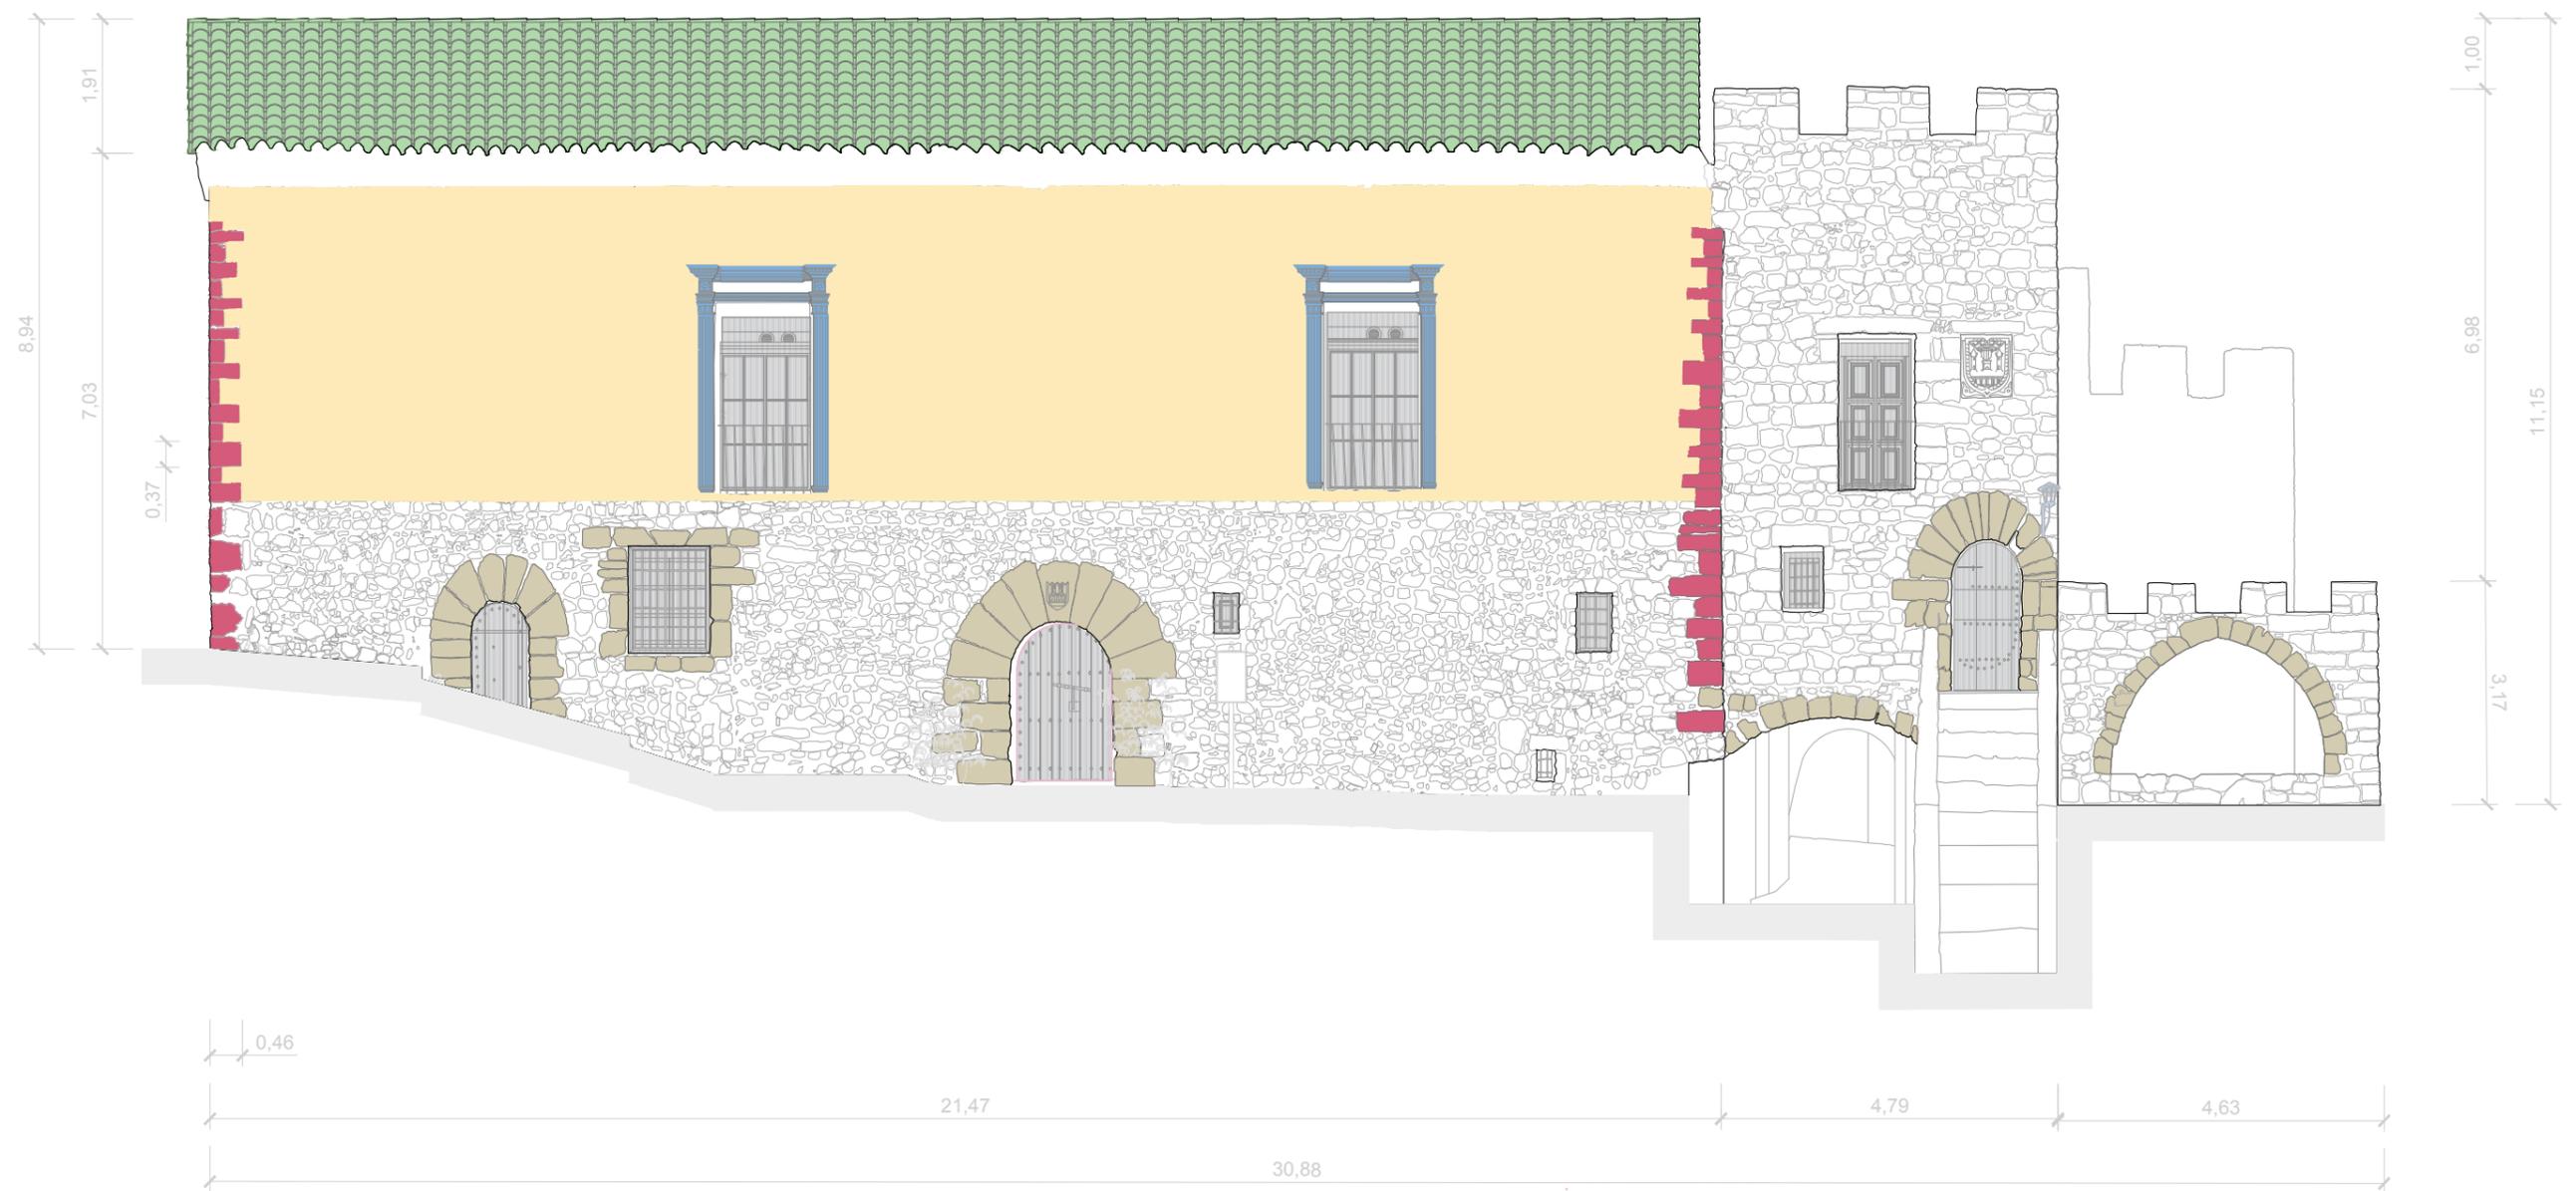
ALZADO ESTE

Mapa degradación material

- Meteorización
- Alveolización
- Pulverización de enlucidos
- Descamación
- Lavado
- Subida de agua por capilaridad
- Despigmentación en carpinterías
- Fisuras en molduras y enlucido
- Disgregación
- Erosión
- Eflorescencia

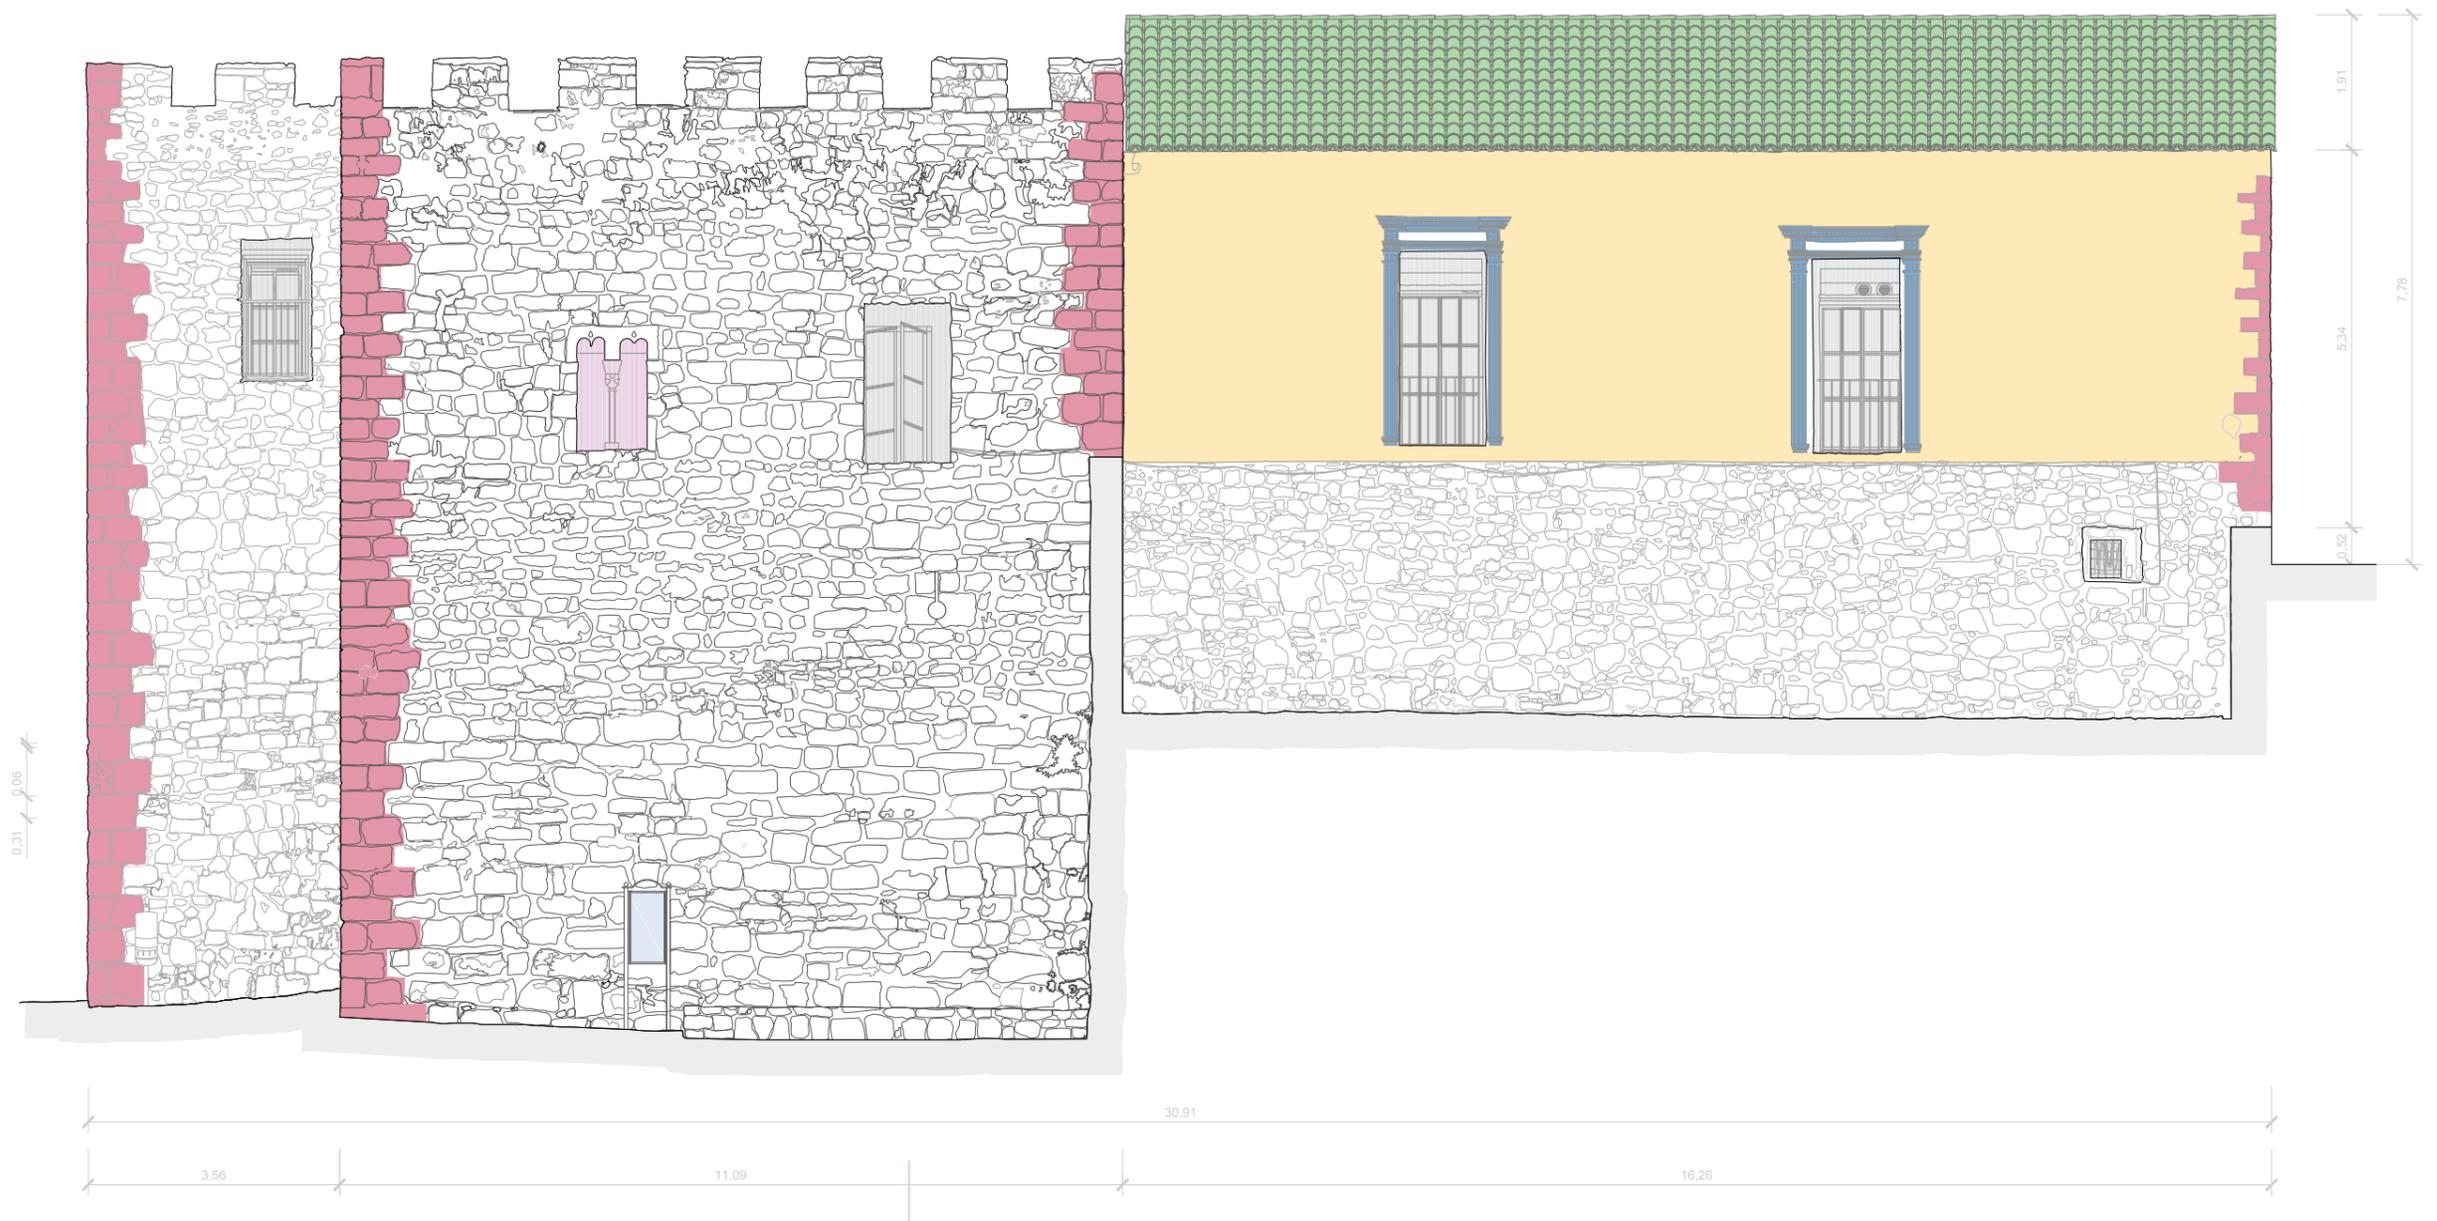
| ALZADO OESTE

Mapa degradación material

- Meteorización
- Desprendimiento- Deslaminación
- Pulverización de enlucidos
- Lavado
- Subida de agua por capilaridad
- Eflorescencia
- Pátina de Oxalato
- Aveolización
- Erosión
- Fisuras
- Despigmentación en carpinterías
- Microvegetación adherida

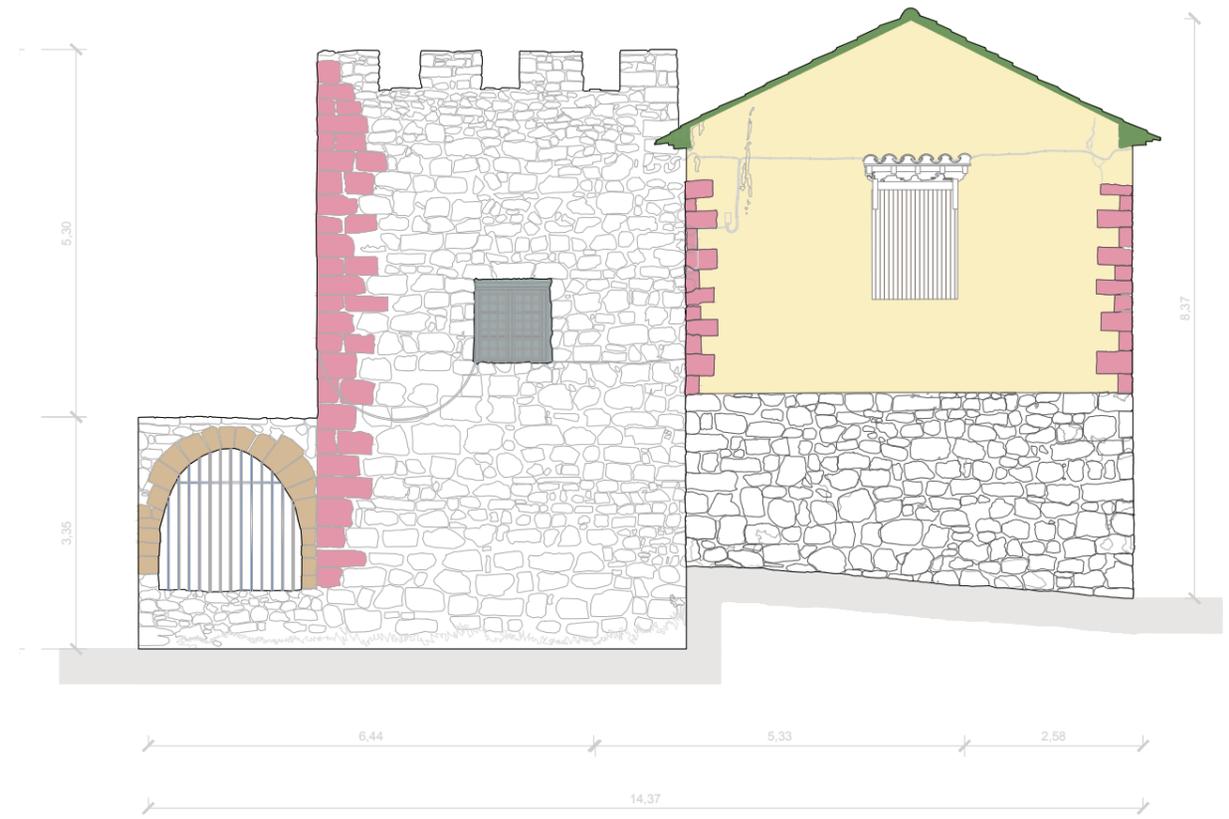
| ALZADO NORTE

Mapa degradación material

- Fractura vertical
- Eflorescencia
- Contaminación vegetal
- Colonización biológica
- Costra negra
- Pátina de oxalato

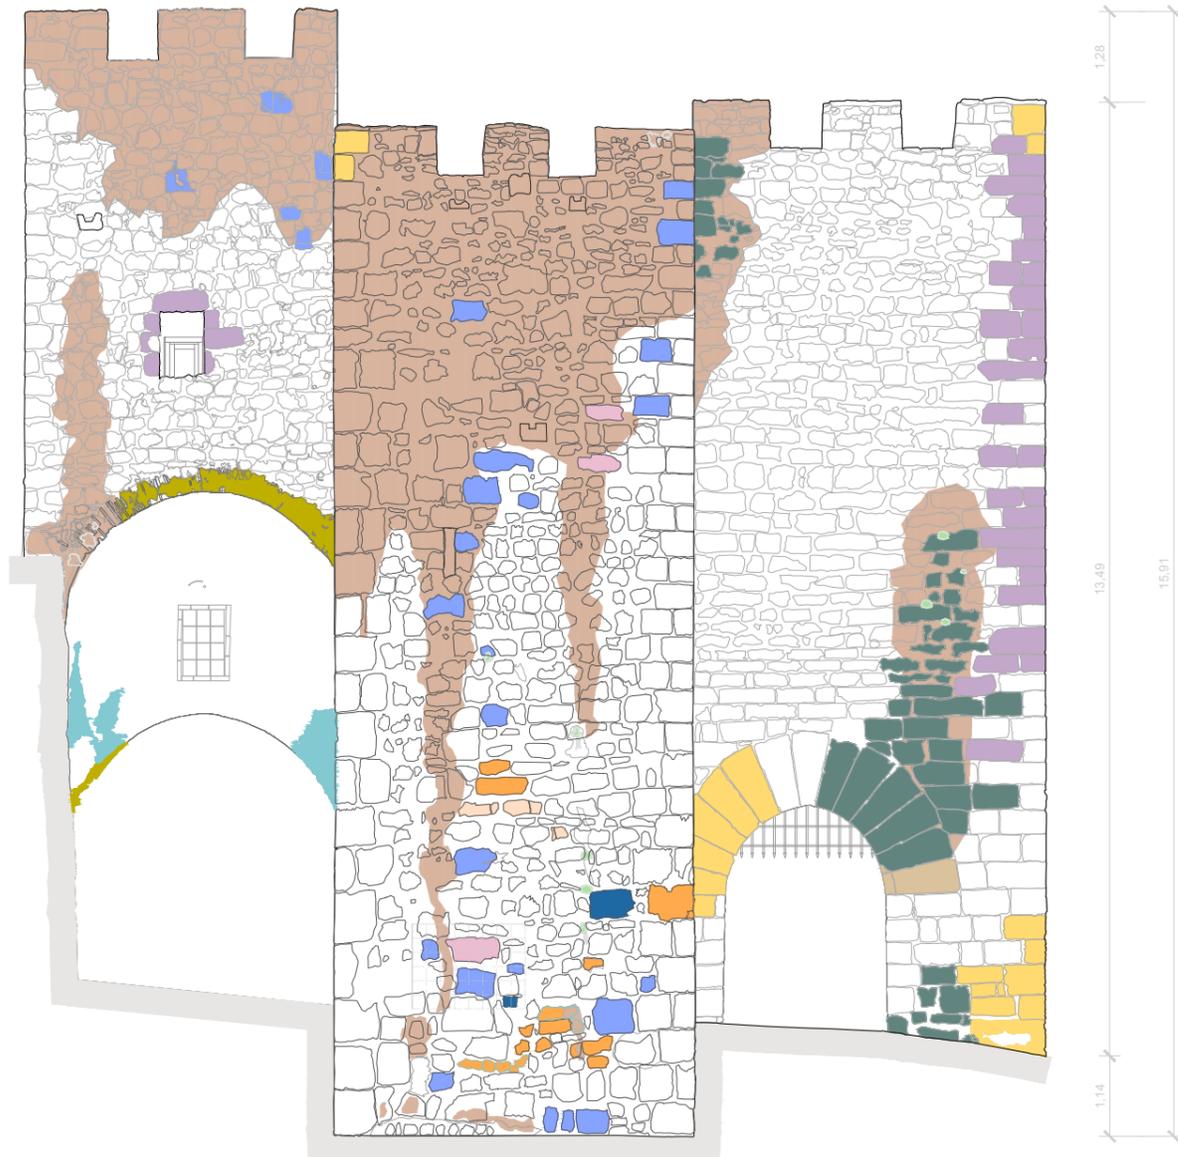
| ALZADO SUR

Mapa degradación material

- Meteorización
- Mancha por humedades
- Eflorescencia
- Desconchado y pérdida de revestimiento

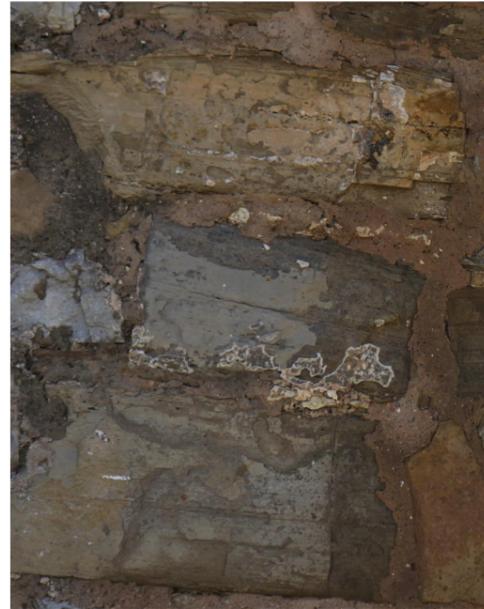
La **Meteorización** presente en elementos de la fachada norte y la fachada este, en ambos casos su ubicación se encuentra en el basamento, según el Glosario ilustrado de formas de deterioro de la piedra, la meteorización pertenece a uno de sus seis apartados y se presenta como términos generales y habla de que la “meteorización es cualquier proceso químico o mecánico, por el que las piedras expuestas al intemperismo sufren cambios en sus características y se deterioran” (GLOSARIO.pdf, s. f.)

Fig. 33 Meteorización estrato mural norte Esc.1:10

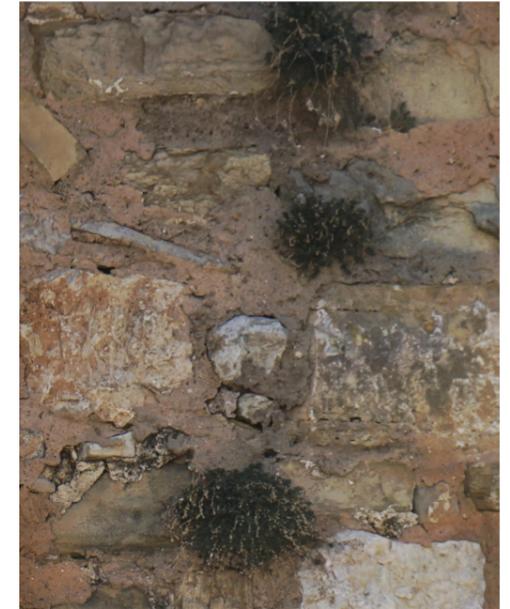
Ataque biológico: Ya sean vegetación superior o inferior, líquenes, musgos o arbustos, se pueden convertir en un gran problema de conservación en el edificio histórico de la torre Alhama. Nacen en condiciones favorables de humedad, en recovecos en este caso, que pueden llegar a romper el mortero de las juntas e incluso el material de la misma piedra, generando nuevas vías de penetración de agua, acelerando por tanto el proceso de colonización vegetal.

Fig. 38 Ataque biológico Esc.1:10

Intervención sugerida- Eliminación de agentes bio-deteriorantes: "Ante la presencia de vegetación superior se debe conocer la especie y la parte de desarrollo de su parte radicular"(Vegas López-Manzanares et al., 2017) se procederá a la eliminación mecánica con la combinación de herbicidas, teniendo en cuenta que cada caso sea estudiado ya que los herbicidas pueden ser contaminantes tanto para el medio ambiente como para la piedra. La acción mecánica se llevará a cabo con la utilización de cepillos de cerda rígida, bisturí, espátula.

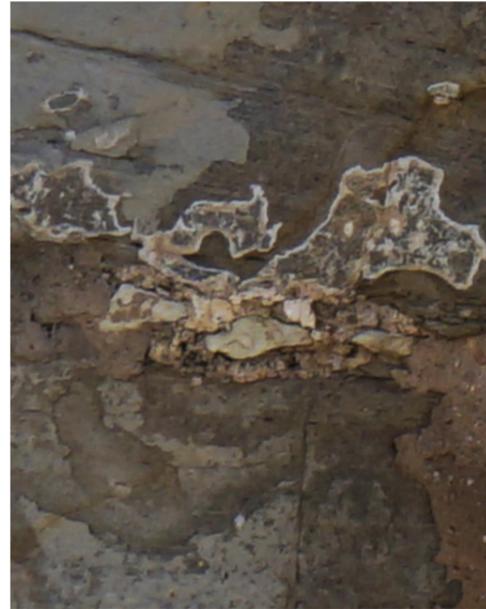
Esta patología esta presente en absolutamente todos los paramentos del conjunto torre Alhama, la implementación de la antes mencionada cámara ventilada, nombrada en el apartado alveolización, (pag, 74), es una intervención recomendada para esta patología, vamos a recomendar otro tipo de intervención para los salones.

Fig. 39 Eflorescencia de enlucidos estrato mural norte Esc.1:10

Intervención sugerida - Salones: La intervención menos agresiva, y que se puede realizar en espesores de muros de hasta 1m. de espesor, se trata del procedimiento de deshumidificación con barras polarizadas un tratamiento electromagnético, “que consigue contrarrestar el ascenso de la humedad por capilaridad con la introducción de barras de acero que, bajo el efecto de un campo electrostático, se polarizan, deteniendo el ascenso de las moléculas de agua gracias a las cargas inducidas en los extremos de las barras. El principio eléctrico en el que se basa es parecido al de la electroósmosis pero sin introducir campos eléctricos externos. Este sistema que aprovecha la diferencia de potencial natural entre las zonas de los cimientos y los muros verticales se basa en el principio de inducción electrostática que sufren las barras y que genera un campo eléctrico propio, opuesto a la causa que lo ha generado. Entre otros, el problema de esta técnica reside en que la diferencia de potencial induce la subida por capilaridad. Además, aunque la protección de las barras no debería deteriorarse bajo el efecto de las corrientes y el ataque de las sales termina siendo inevitable que las barras se oxiden.”(Vegas López-M. 2017)

Si aparecen eflorescencias se recomienda dejarlas secar y determinar las causas y el origen de las sales. Cuando se ha comprobado que ya no hay aporte de humedad se pueden eliminar por lavado con cualquiera de los productos comerciales existentes en el mercado para este fin, observándose exactamente las indicaciones que en él figuran respecto del método de empleo para no dañar los materiales. Siempre es conveniente después de la limpieza evitar la aparición de nuevas eflorescencias debidas al aporte de humedad por efecto de la lluvia con la aplicación de hidrofugantes superficiales.

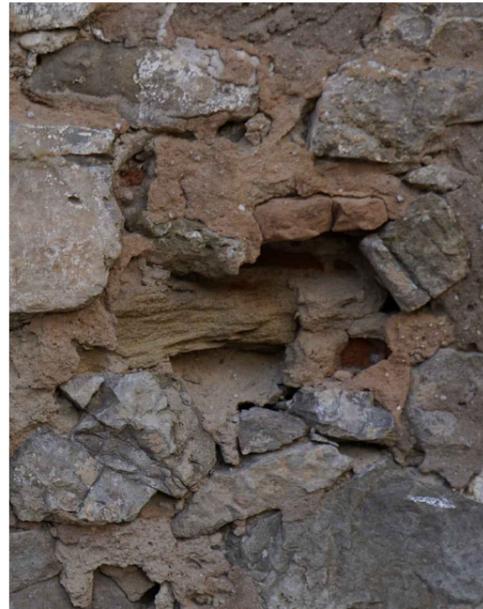
Erosión del material del muro: La erosión genérica del material que conforma la fábrica puede responder a diversos fenómenos concretos y definidos como la erosión superficial, que pueden tener un origen mecánico, químico o biológico. A menudo el factor desencadenante de la patología es externo al muro, pero también influye la propia composición química y predisposición del material que lo conforma. Es probable que el ataque se haya realizado por la acción mecánica de los agentes atmosféricos, en

Fig. 41 Erosión del material del paramento Este : Esc.1:10

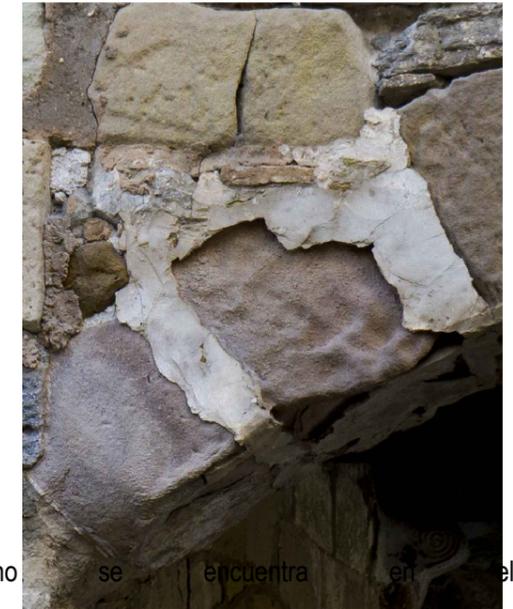
Disgregación de un bloque de caliza blanda debido a la aplicación de un mortero de junta de cemento demasiado duro y perdurable. Como resultado se ha desarrollado la degradación de la pieza por toda la superficie expuesta mucho más rápido que el resto de las piezas similares que no fueron sometidas a la intervención previa.

Fig. 43 Disgregación estrato mural norte Esc.1:10 (L. Durán)

De toda formas, se tendrán que realizar más estudios a profundidad antes de realizar la intervención porque según COREMANS "Únicamente es justificable la sustitución de aquellos elementos que por su avanzado estado de deterioro hayan dejado de cumplir su función estructural o de protección y, en casos excepcionales, de aquellos otros cuya conservación in situ resulte probadamente imposible."

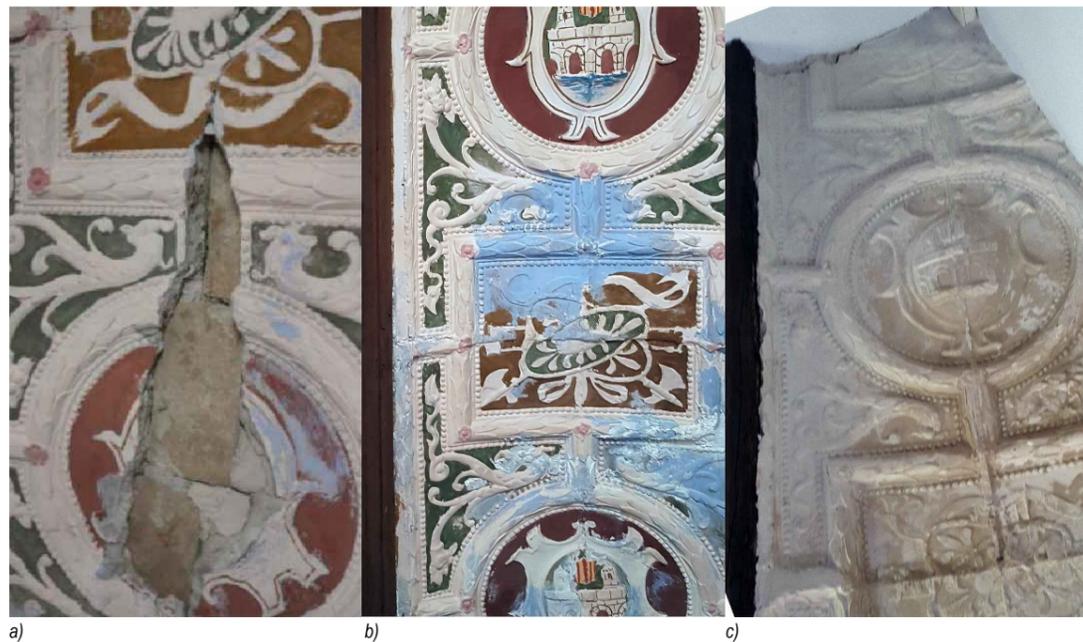
Como consta en el informe emitido por la arquitecta M^a Asunción Navarro Higuera del 25 de febrero de 2019, no se observan humedades activas por falta de estanqueidad o condiciones higrométricas inadecuadas en la actualidad, no obstante, se observa que hay yeserías que han tenido humedades en un tiempo anterior y que ahora se encuentran secas presentes en la zona distribuidora de la torre en la primera planta. Además, también informa que algunas yeserías policromadas del entrevigado del Salón de Plenos o Consistorial presentan desprendimiento de material, así como pulverizaciones en el acabado policromado de los alfarjes de yeso que distorsionaban el aspecto estético de las yeserías que estaban acabadas en un color azul cielo. Y en cuanto a las viguetas de madera, informa que presentan pérdidas volumétricas y síntomas de haber sido atacadas por insectos xilófagos, siendo adecuada la reposición prevista de reposición volumétrica de las pérdidas de madera de las vigas y la aplicación de tratamiento fungicida y de prevención. Por tanto, certifica la arquitecta las adecuadas condiciones estructurales de estanqueidad e higrométricas de las fábricas constructivas, y soporte habitual, de las yeserías policromadas y de las dependencias donde estas se encuentran, así como la estabilidad de las viguetas que soportan las yeserías abaladas en la memoria del arquitecto Salvador Vila.

Fig. 48 a) Degradación por erosión del material. b) Pulverización de policromado, dando a relucir el color base. c) Manchas por inexistencia de estanqueida

Actualmente la yesería se encuentra intervenida por el equipo Sanchis Ferragut S.L. fue una realización en el 2019, se realizó una intervención diferenciada para cada uno de los forjados de las diferentes estancias, atendiendo al estado de conservación y a los deterioros presentes. En total se han intervenido en 92 unidades de yeso de los forjados de la torre “El proceso de intervención ha seguido los criterios propuestos y aprobados, que son el máximo respeto por la obra original, consolidando y recuperando los elementos primitivos, y reintegrando las pérdidas de manera ilusionista, tanto sobre el soporte de yeso y su policromía como sobre el soporte de madera de las vigas. Para ello se han realizado diferentes piezas de yeso a partir del modelo original, para poder conseguir los elementos perdidos, y se ha consolidado y recuperado la policromía histórica que presentaba, dejando cada uno de los techos, con una única y completa visión estética del conjunto. La intervención en las yeserías ha incluido la completa consolidación de estas y el perfecto anclaje entre las diferentes piezas y a las vigas que las soportan. Mientras que la intervención en las vigas de madera se ha limitado a su aspecto estético y no a la función de carga y estructura arquitectónica del edificio.” (Informe_rest_AyttA-signat) La intervención sugerida parte del principio del arte kintsugi que es la práctica de reparar fracturas de la cerámica con barniz o resina espolvoreada con oro. Se plantea que las roturas y reparaciones formen parte de la historia con el objeto de mostrarse en lugar de ocultarse. Se propone que se realice un molde en negativo para las pérdidas de material con silicona, crear una pieza en yeso, fijarla haciendo notar las fisuras.

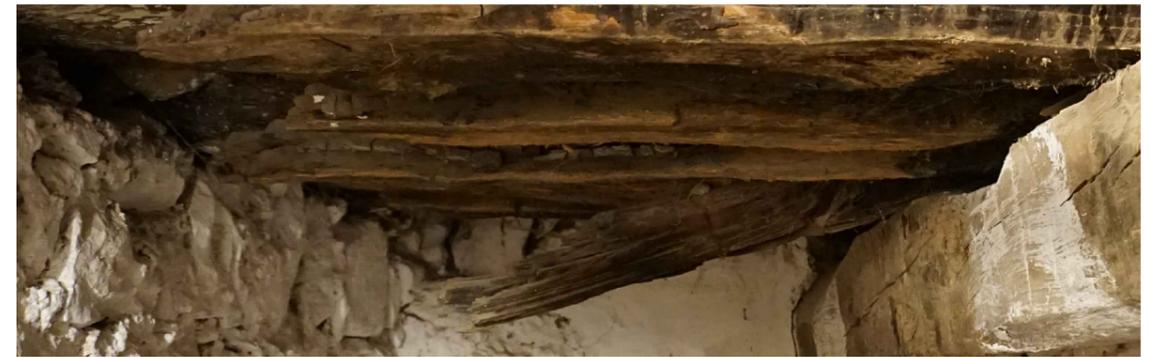
Deterioros por pudrición de la madera "La pudrición es una de las enfermedades más comunes y también más peligrosas que presenta la madera, pues en etapas avanzadas rompen completamente la estructura interna resistente de la madera y la vuelve frágil y le restan resistencia estructural. Esta causada por varias familias de hongos que aparecen en la madera cuando asciende el contenido de humedad en zonas de las cabezas empotradas, en general en zonas poco ventiladas. Entre los diversos tipos existentes, destaca la pudrición parda que ataca a la celulosa, ofreciendo la madera un aspecto cuarteado en sentido perpendicular a las fibras, como si se hubiera quemado, con una textura similar al corcho.

Fig. 52 Imagen Degradación por pudrición de la madera (fuente propia)

Dentro del estudio del muro de mampostería de piedra realizada en el alzado Norte de la torre se ha sugerido la cámara ventilada para poder combatir los deterioros por Alveolización, en combinación, se plantea que se realice una ménsula en el muro de mampostería disponiendo una base de madera para recibir el forjado de rollizo creando una cámara de aire mediante perforaciones hacia la cara exterior del muro para que se garantice la consolidación por ventilación en las cabezas de los rollizos de madera evitando y previniendo la pudrición, infección de hongos y por ende ataque de insectos, restituyendo los rollizos más afectados.

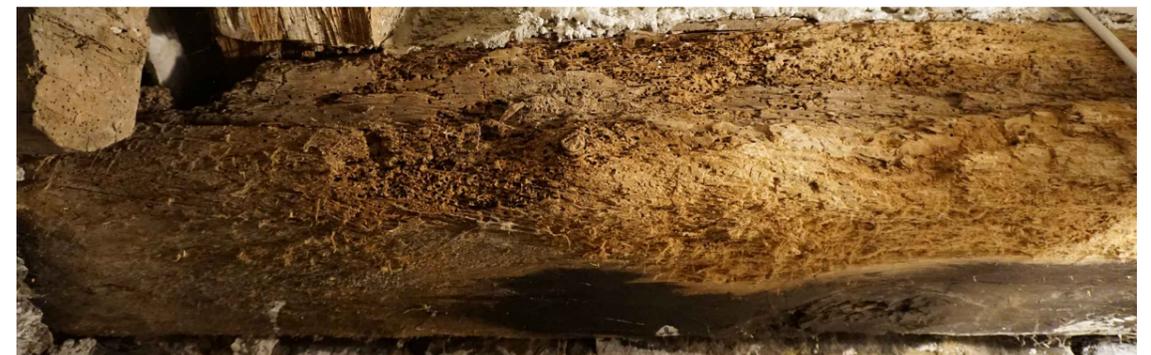
"El ataque de insectos anóbidos, conocido popularmente como carcoma, constituye uno de los problemas más comunes que puede presentar la madera. El principal desencadenante de un ataque de insectos anóbidos es el aumento de la humedad de la madera, que puede provenir del agua de la construcción, de la condensación de la infiltración. Sin embargo, no es detectable hasta que los insectos salgan de la madera y a su paso dejen un orificio de 1-2 mm de diámetro. Los anóbidos se alimentan de la celulosa de la madera y pueden penetrar en profundidad, este tipo de ataque puede aparecer combinado con el ataque previo de hongos que abren la vía a estos insectos". (F. Vegas, C. Mileto "Aprendiendo a Restaurar")

Fig. 53 Imagen Ataque por insectos Anóbidos (fuente propia)

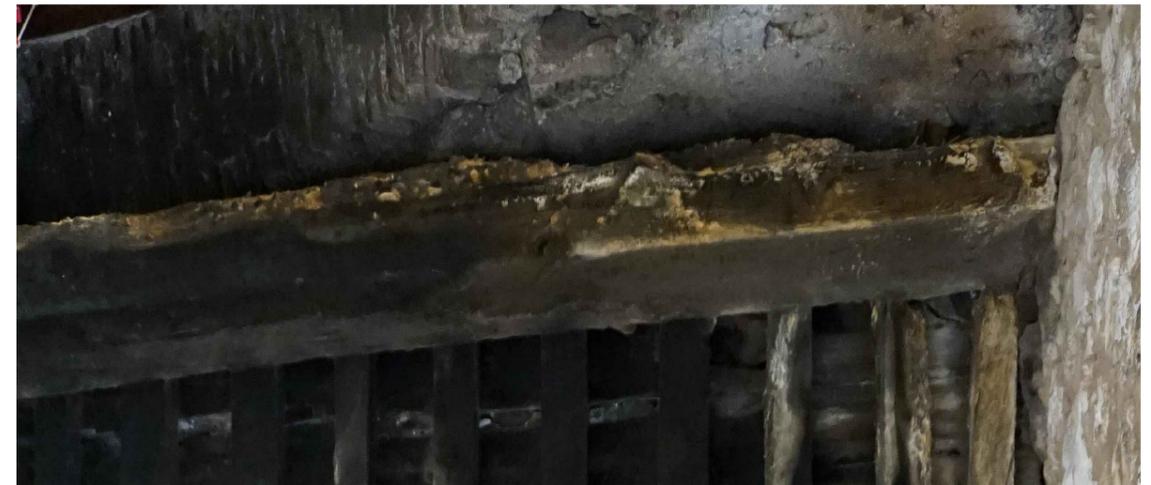
Fig. 58. Imagen Pudrición en vigueta (fuente propia)

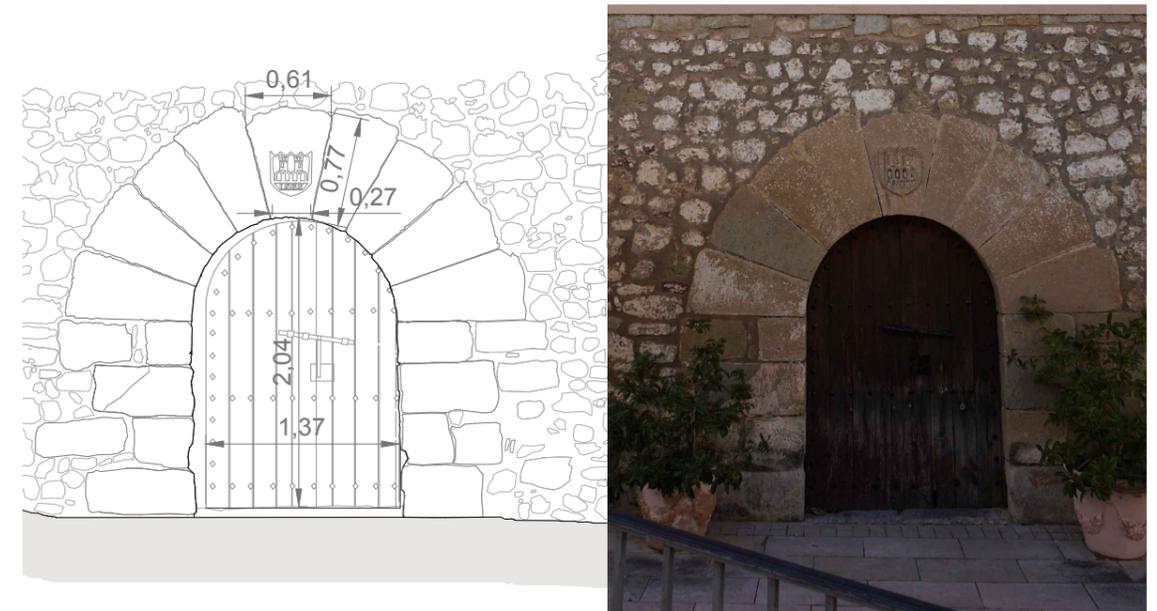
Fig. 65 Imagen portal de sillería acceso a Salón de Cortes Esc.1:50 (Durán L.)

DEGRADACIÓN PORTAL DE SILLERÍA El estado general de conservación es bueno, aunque presenta restos de pintura y zonas deterioradas con falta de material en el escudo. Y en algunas de las piezas del portal se pueden observar deterioros del tipo de descamación perimetral de la pieza lateral izquierda en la tercera hilada, en las piezas de la segunda se puede observar rastros de degradación por eflorescencia, así como costra negra, el conteo de las hiladas se han realizado en sentido ascendente.

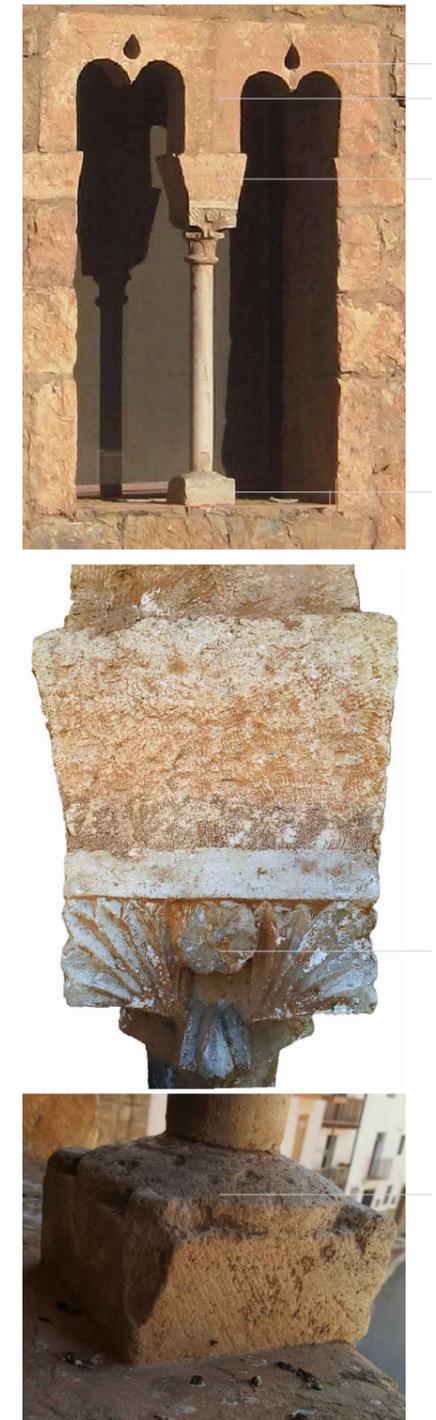
DEGRADACIÓN DE LA VENTANA DE PIEDRA Aparentemente la piedra se encuentra en perfectas condiciones en el capitel, pero si hace un acercamiento al basamento se puede observar una especie de picaduras, aunque este término es utilizado en albañilería como repicado o un término utilizado en enlucidos por ello se mantiene el término más adecuado que el **Piting** que es un “punteado milimétrico o

- A. Ventana geminada
- B. Parteluz
- C. Capitel
- D. Basamento
- E. Detalle capitel
- F. Detalle degradación por Piting
