**ESTUDIO Y PROPUESTA DE INTERVENCIÓN  
DE LA TALLA DE SAN ANTONIO DE PADUA  
DE CASTELLNOVO**

**Presentado por Sofía Lacueva Gil  
Tutores: José Vicente Grafià Sales  
José Manuel Simón Cortés**

**Facultat de Belles Arts de Sant Carles  
Grado en Conservación y Restauración de Bienes Culturales  
Curso 2020-2021**

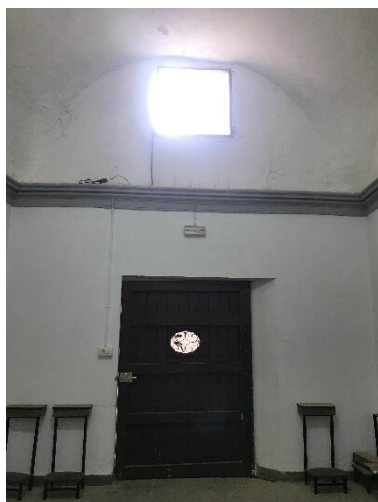
La temperatura no se ha podido medir con exactitud, pero no varía en exceso de la temperatura del exterior del edificio. Como ya se ha mencionado con anterioridad, la única ventana de la capilla no presenta cristal (*Fig.9*). Es por esto, que cualquier sistema de calefacción no sería efectivo si no se solucionara este inconveniente previamente. Siendo la temperatura del interior de la capilla similar a la del exterior, se puede plantear los posibles cambios bruscos de temperaturas y la exposición de la pieza a temperaturas tanto elevadas como muy bajas. Por lo que no se debe descartar la temperatura como un factor de deterioro. En el caso de la temperatura no se debe olvidar que « *la luz solar es considerada como la fuente de temperatura incorrecta más nociva que incide en bienes como los que nos ocupan.* »<sup>7</sup>

Fig.9: Ventana sin cristal ni puertas y mirilla descubierta en la ermita.

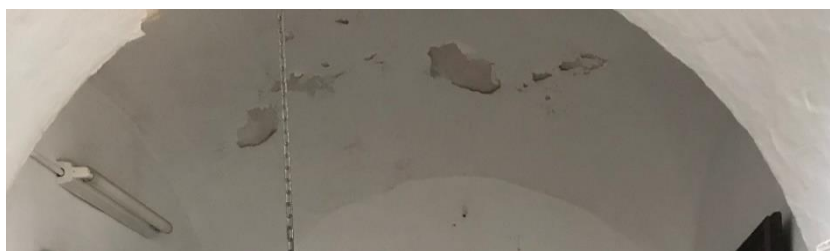
La temperatura y humedad son dos factores que habitualmente aparecen relacionados y es por ello por lo que es necesario un control exhaustivo para evitar grandes problemáticas. En el caso que nos ocupa, la humedad es un factor de deterioro presente, así se manifiesta en el techo de la capilla (*Fig.10*).

Fig.10: Detalle de humedades en el techo de la ermita.

Uno de los principales riesgos son una temperatura y humedad incorrectas, pudiendo causar deterioros graves en los materiales orgánicos. Para poder controlar estos factores, el edificio debe contar con unos elementos y mecanismos que actualmente no posee. Tanto la ventana como la mirilla de la puerta no presentan cristal, no hay termostato, sistema de calefacción ni sistema de control de la humedad. La obra permanece expuesta a los cambios de temperatura y humedad, lo cual, tratándose de materiales orgánicos, supone un riesgo para la estabilidad e integridad de la obra.

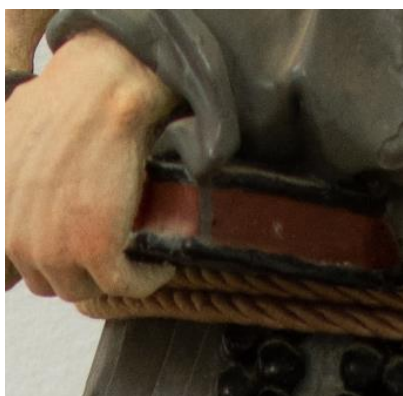
Fig.11: Detalle de goteo de pintura del repinte.

Tras un análisis organoléptico, se detecta un repinte que cubre casi la totalidad de la talla. Debido a que no solo cubre la policromía original, sino que además presenta indicios de ser una intervención brusca y poco acertada (*Fig.11*) que cubre parte del soporte, como en el caso del nimbo. Se puede afirmar que esta intervención no se realizó de manos de un profesional cualificado, ni con materiales apropiados.

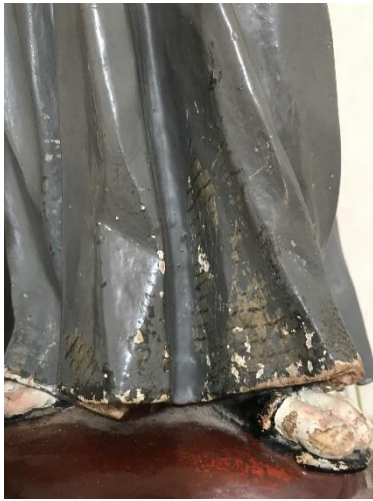
El repinte presenta lagunas por las que permite observar la policromía original que, aunque no se aprecia en su totalidad, se puede intuir un estado aceptable (*Fig.12*). A través del repinte podemos apreciar ciertas concavidades de las que se intuyen faltantes en la policromía original. Esto nos permite suponer que se conserva un porcentaje muy elevado de policromía original. También presenta suciedad superficial en la totalidad de la superficie. No

Fig.12: Detalle de la policromía original a través del repinte.

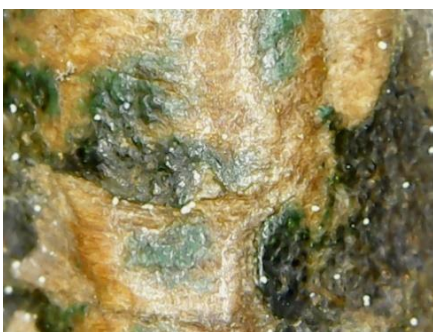
Mientras que en la peana no se aprecia más deterioro que el repinte con purpurina (Fig.14), craquelado, faltantes puntuales y la suciedad ambiental acumulada, sobre todo en la parte posterior de la talla, el nimbo se encuentra en un estado delicado. Sobre la superficie queda poco material original (lámina metálica y preparación), que se encuentra ligeramente levantado del soporte sin llegar a desprenderse (Fig.15). Esto es debido a cambios termohigrométricos que afectan al soporte (madera) y a la preparación a base de cola animal y carga (sulfato de calcio). El material original en la zona del nimbo es inestable y presenta un repinte poco respetuoso y general, es decir, el repinte está presente tanto sobre metalizado original, como sobre el propio soporte (Fig.16).

Fig.14: Detalle de la purpurina oxidada del repinte de la peana.

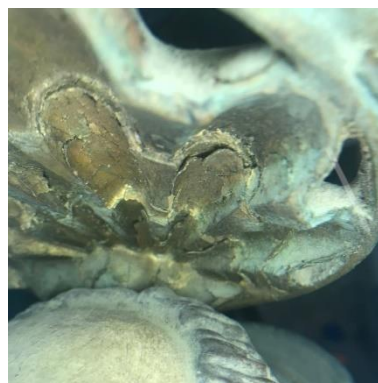
Fig.15: *Detalle de la preparación y lámina metálica levantados del soporte del nimbo.*

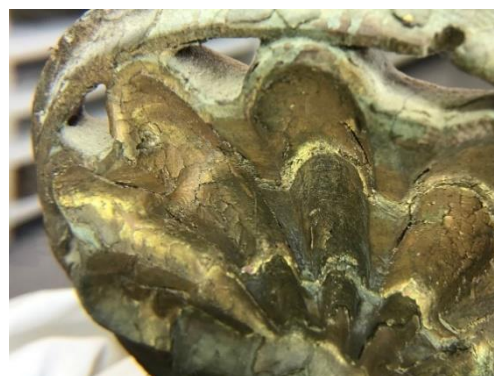
Fig.16: *Detalle del repinte con purpurina en el nimbo.*

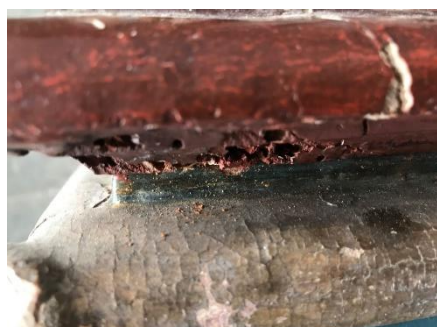
Fig.17: *Detalle del ataque de insectos xilófagos.*

El estado estructural general de la talla es estable. Como se aprecia en las radiografías, la obra presenta una estabilidad estructural óptima, a pesar de la presencia de clavos oxidados, ataque de insectos xilófagos y pequeñas grietas (Fig.17).

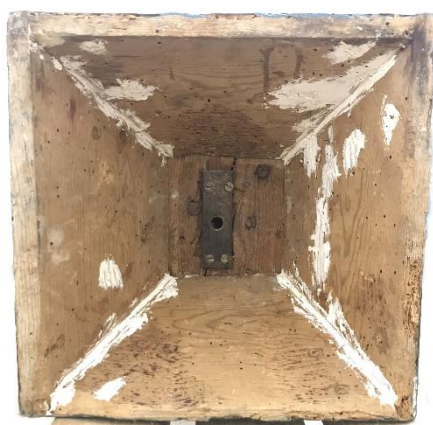
En el interior de la peana se aprecia un enmasillado, especialmente en las juntas, producto de una intervención anterior. Se presupone que la función de esta masilla es la de unión entre las tablas de la peana. Tras un análisis visual, no se aprecia agrietamiento de la masilla (Fig.18), la cual continúa ejerciendo su función por lo que no se retiraría, se conservaría como testigo de intervenciones anteriores.

Fig.18: *Vista del interior de la peana, con el sistema de anclaje y el enmasillado.*

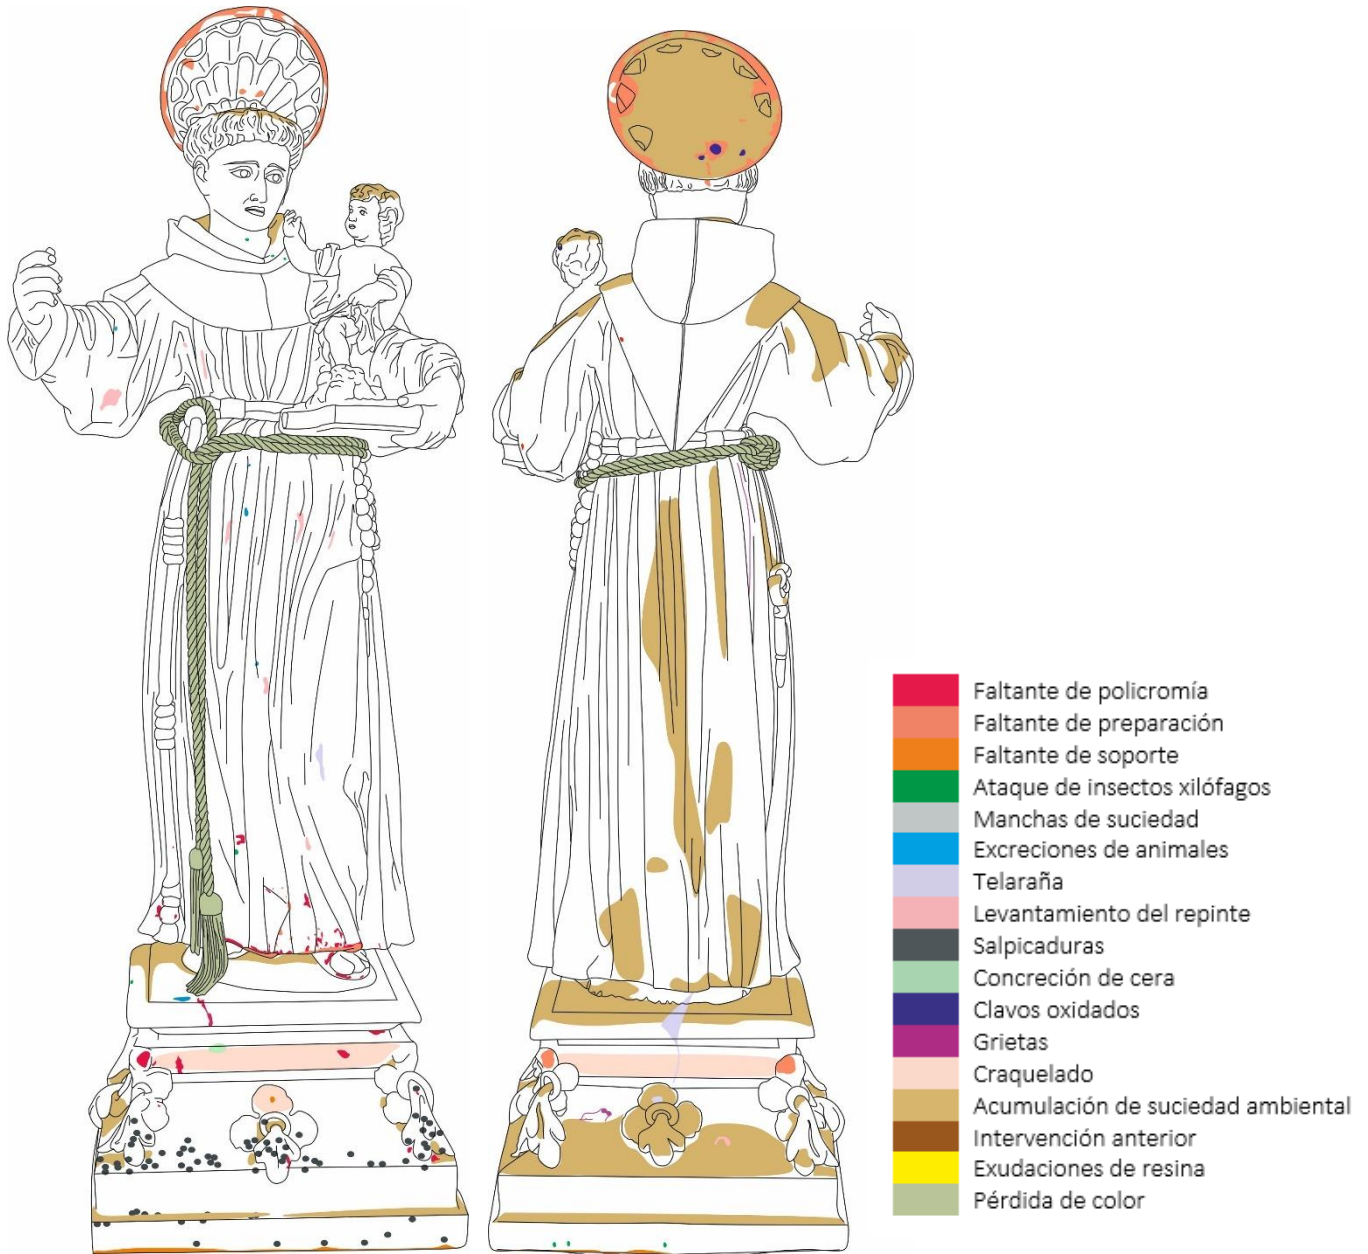
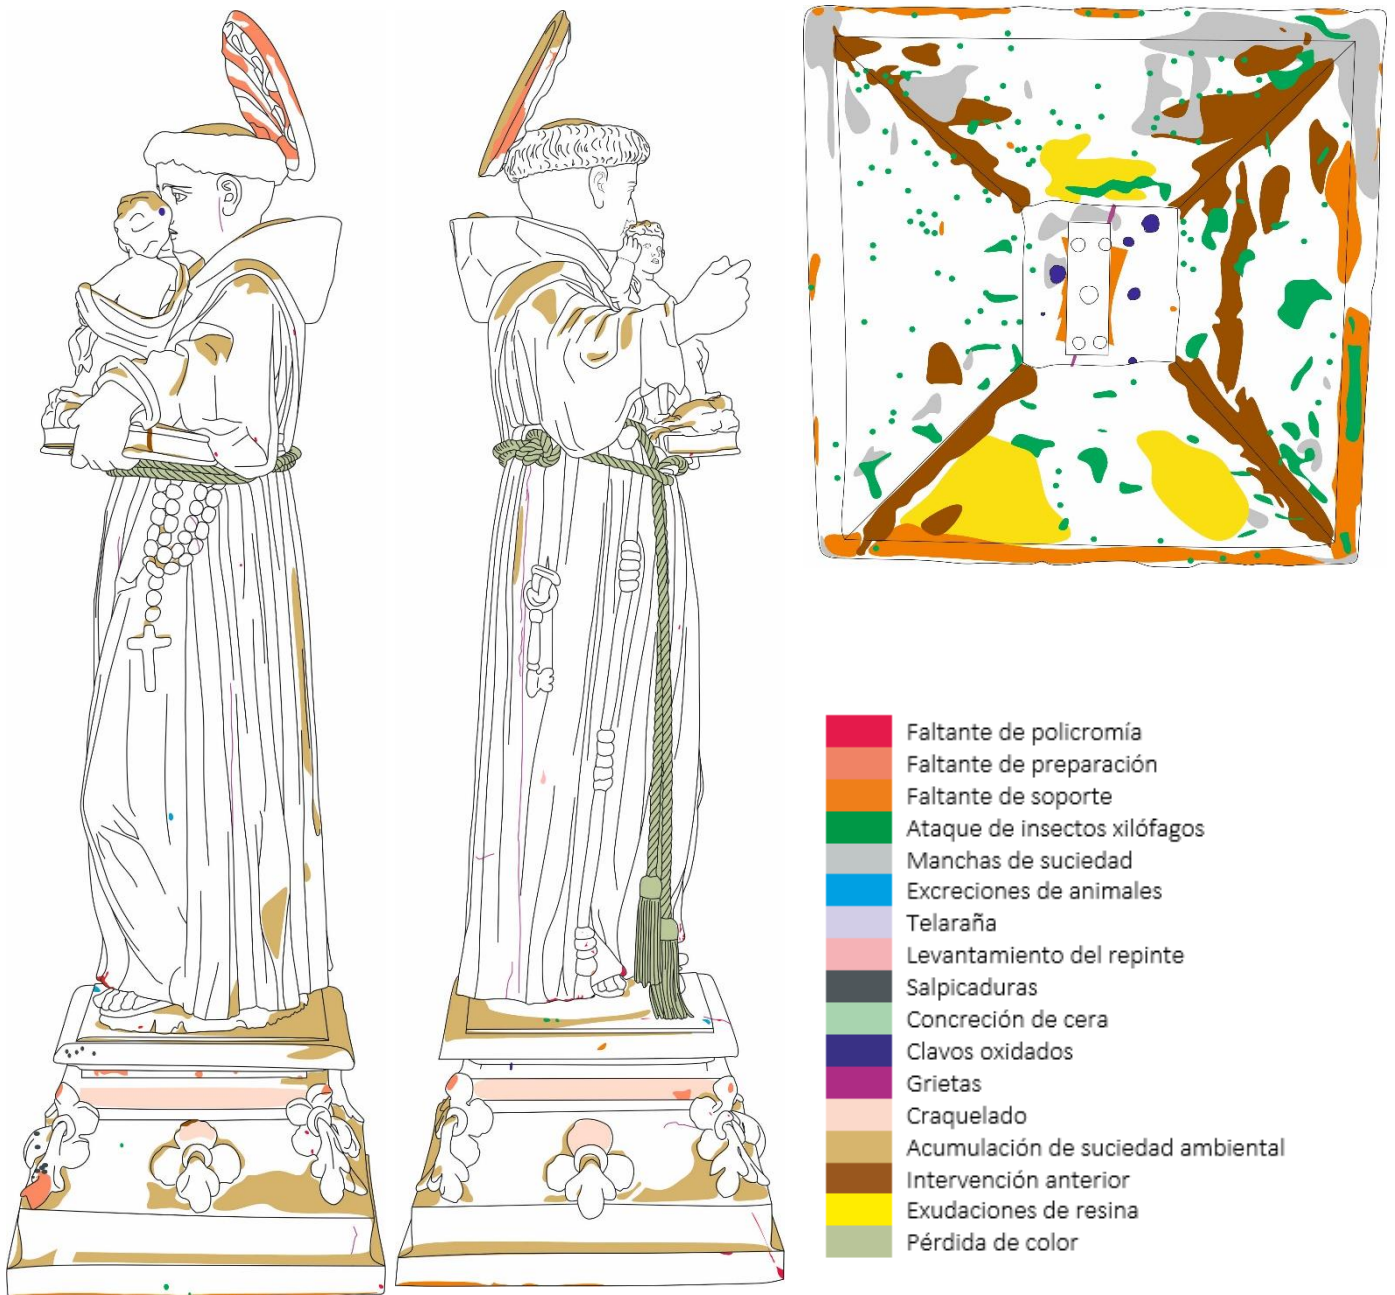
Fig.20: Diagramas de daños.  
a) Anverso b) reverso.

Fig.20: Diagramas de daños. c) Perfil izquierdo. d) Perfil derecho. e) Interior de la peana.

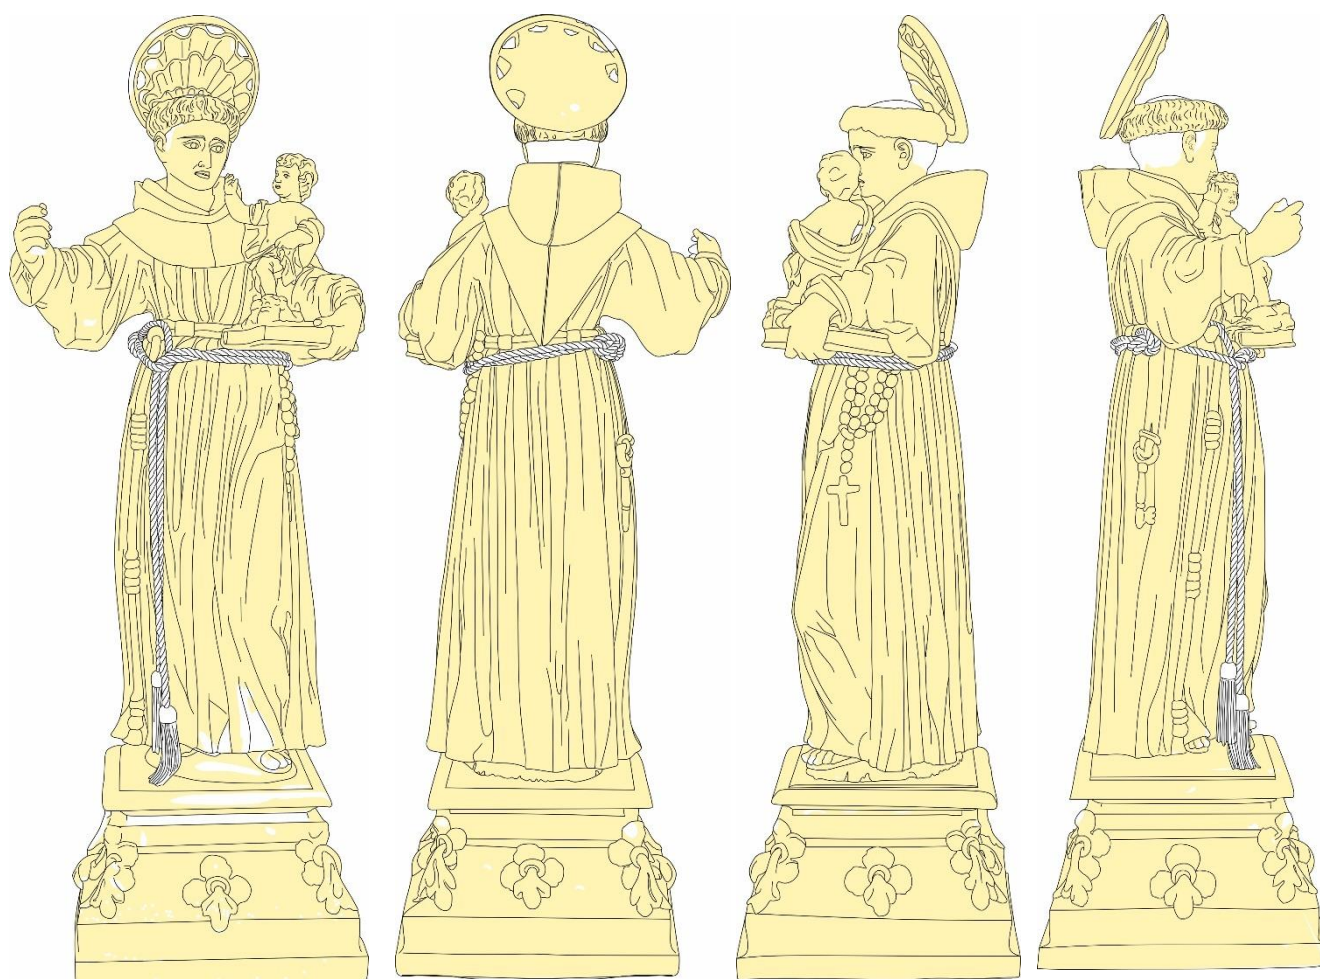
Fig.21: Diagramas de repinte.  
a) Anverso. b) Reverso. c) Perfil izquierdo. d) Perfil derecho.

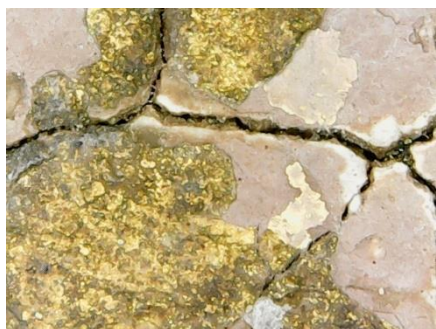
Tras un análisis organoléptico mediante lupa y microscopio Dinolite®, se observa la presencia de estratos preparatorios a base de cola animal y cargas (sulfato cálcico), estrato intermedio de bol rojo, lámina metálica dorada y un repinte general con purpurina con alto contenido en cobre (Fig.26). La

Fig.26: Detalle de los estratos del dorado al agua y repinte del nimbo.

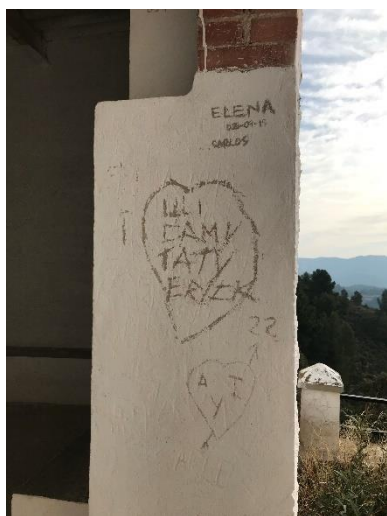
El riesgo a actos vandálicos no es el más acusado, ya que la puerta de la ermita permanece cerrada con llave y la llave de esta solo la tiene el ayuntamiento y la persona encargada de la manutención del santo. No obstante, tanto la ermita como sus instalaciones han sido víctimas de actos vandálicos como grafitis e incisiones, robos<sup>31</sup> y rotura de mobiliario, entre otros (Fig.29). Se recomienda la supervisión durante las visitas al interior de la ermita, así como la instalación de cerraduras o mecanismos antirrobo para los focos que iluminan la ermita. Se recomienda la prohibición de introducir elementos peligrosos para la obra en el interior de la ermita y la instalación de una alarma.

Fig.29: Grafitis en la fachada de la ermita.

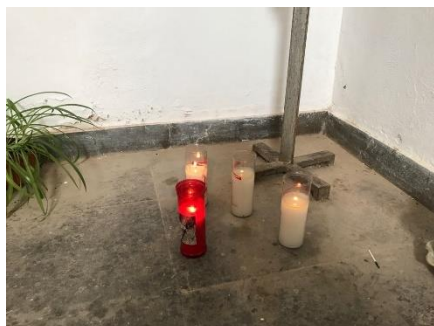
La ubicación de la ermita, en la montaña, es un peligro ante la posibilidad de sufrir un incendio ya sea intencionado o por la caída de un rayo, incluso cabe la posibilidad de producirse un incendio provocado accidentalmente por las velas de culto (fig.30). Para evitarlo se propone el mantenimiento adecuado del paraje en el que se encuentra, la instalación de una alarma antiincendios que avise directamente a los responsables, aunque su ubicación es visible desde la población y sería de rápida detección. Se aconseja sustituir las velas tradicionales por velas con luz eléctrica. Finalmente, el establecimiento de un plan de evacuación con las autoridades pertinentes, evacuando en primer lugar la talla.

Fig.30: Velas de culto encendidas estando la ermita vacía.
