ESTUDIO Y PROPUESTA DE INTERVENCIÓN DE UNA PINTURA MURAL MODERNISTA LOCALIZADA EN LA CASA DEL POETA VICENT D'ANNA EN PUÇOL (VALENCIA).

Presentado por Sara Nestares Rando
Tutora: María Pilar Soriano Sancho

Facultad de Bellas Artes de San Carlos
Grado en Conservación y Restauración de Bienes Culturales
Curso 2020-2021

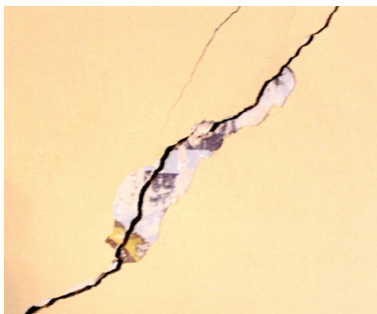
Fig.31: Detalle pintura subyacente

Respecto a las zonas donde la obra se encuentra en peor estado de conservación y donde hay grietas provenientes de movimientos estructurales, se aprecia una pintura subyacente más antigua en tonalidades azules y amarillas. Esto puede deberse a los cambios de gustos en los estilos de las diferentes épocas o al mal estado de conservación de la pintura subyacente que obliga a pintar sobre ella.

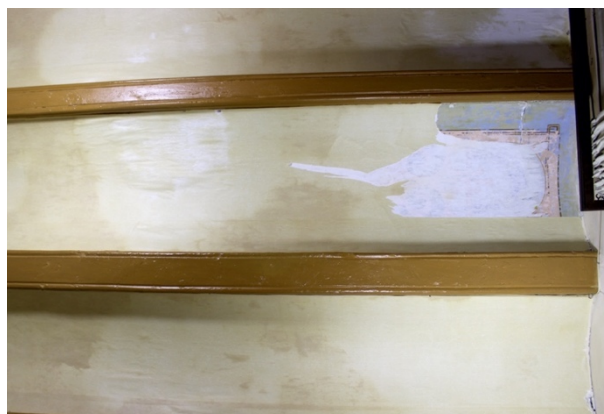
Finalmente, el techo consta de siete bovedillas y siete vigas de madera. Actualmente estas bovedillas están cubiertas por un papel de pared, ocultando las pinturas que habían decorado estas bovedillas e incluso las previas a estas. Esto se sabe gracias a una zona donde alguien arrancó el papel, lo cual permite apreciar la decoración que había anteriormente con formas lineales y geométricas de las mismas tonalidades rosas y azules que en la decoración del resto de la habitación. Es curioso el hecho de que se taparan estas pinturas con papel de pared, ya que normalmente se daban unas capas de cal para ocultar las pinturas, como se hizo en las pinturas que hay en las bovedillas de la planta baja de la casa.

Fig.35: Zona de papel arrancado del techo

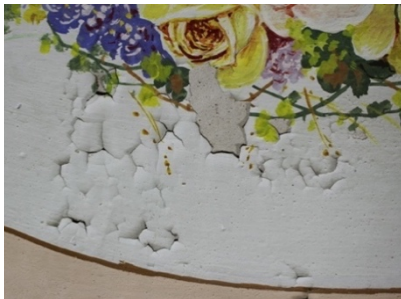
Fig.45: Detalle de craqueladuras en la película pictórica

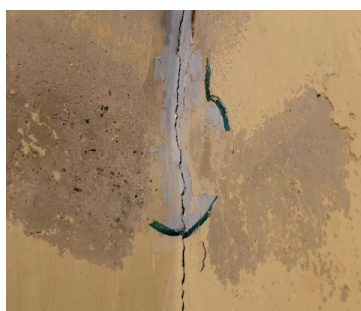
Fig.47: Laguna donde se aprecia el mortero

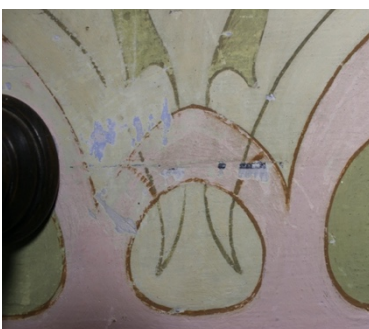
Fig.49: Daño producido por golpes y el roce de la cortina

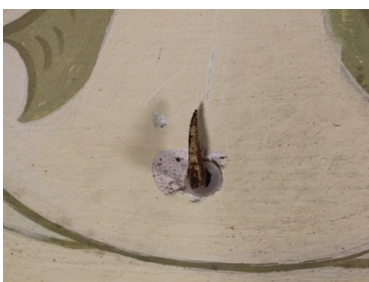
Fig.52: Escarpia de hierro oxidada

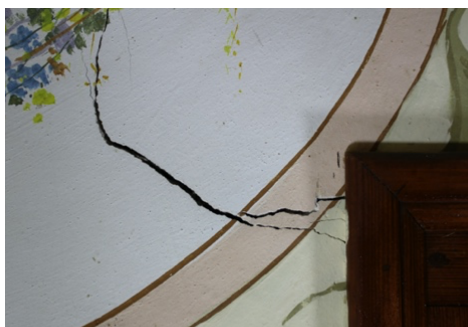
La parte baja de las paredes norte y oeste parecen estar afectadas por la humedad, ya que el zócalo en esa zona está más oscurecido. Además, se encuentran grietas y fisuras por toda la estancia, en concreto, la grieta más grande se sitúa en la pared este, con un tamaño de 2 metros de largo. Posiblemente se trate de grietas de asentamiento del edificio.

Fig.50: Grieta cerca de la puerta, pared oeste

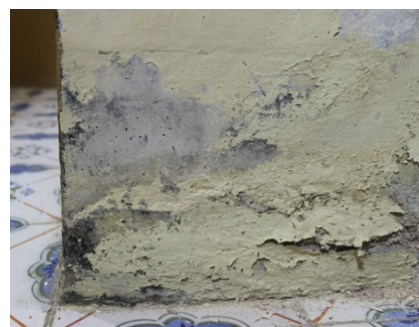
Fig.51: Zona afectada por la humedad

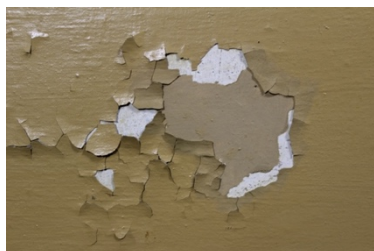
Fig.53: Craqueladuras del zócalo, pared norte

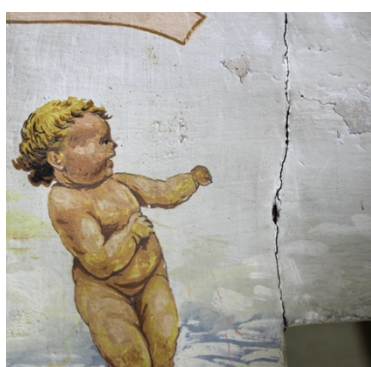
La zona que está en peor estado de conservación se encuentra en la pared norte sobre la ventana derecha de la estancia, lugar donde está representado el querubín nombrado anteriormente junto a tres mariposas. Una de ellas está desaparecida, mientras que las dos restantes están muy deterioradas debido a las eflorescencias salinas, que han provocado la caída de la película pictórica, además del posible roce de la cortina. En este área, también se observan algunos rasguños y golpes, dejando ver la pintura subyacente.

Fig.54: Grieta ubicada encima de la ventana derecha, pared norte

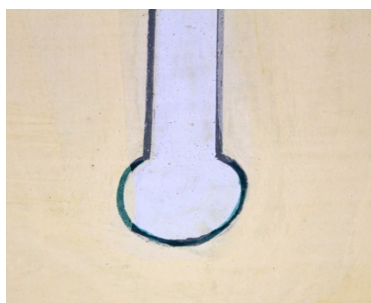
Fig.55: Detalle repinte de la ornamentación

En primer lugar, se pueden observar varios repintes en la pared este localizados en una zona de la ornamentación, donde con una pintura de un tono de azul más fuerte han seguido la forma de la misma para intentar mantenerla, posiblemente porque estuviera deteriorada o perdida. En segundo lugar, encontramos abolsamientos en el techo y en alguna zona de la pintura producido por la humedad de la estancia. En tercer lugar, cerca de las dos ventanas se aprecia gran cantidad de eflorescencias salinas que afectan a la parte baja de la pintura y a la zona interior de la pared que da a las contraventanas, lugar donde hay mayor pérdida de película pictórica.

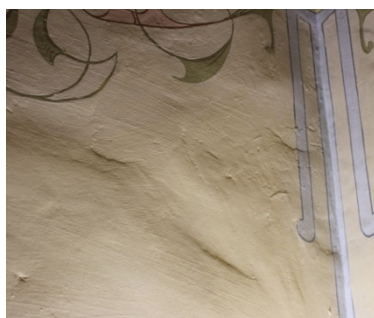
Fig.56: Abolsamientos pared sur

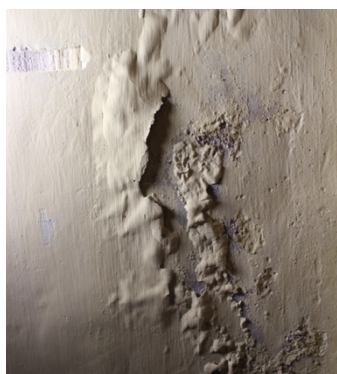
Fig.57: Sales ubicadas cerca de la ventana izquierda de la estancia

En la estancia se encuentran eflorescencias en la pared norte cerca de los dos ventanales, afectando a la pintura del zócalo y la pintura que hay en las zonas internas de las contraventanas. Como se ha comentado anteriormente, las sales se deben a la humedad por infiltración proveniente del muro de la casa.

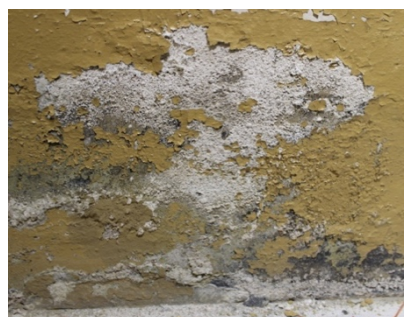
Fig.62: Zócalo afectado por sales

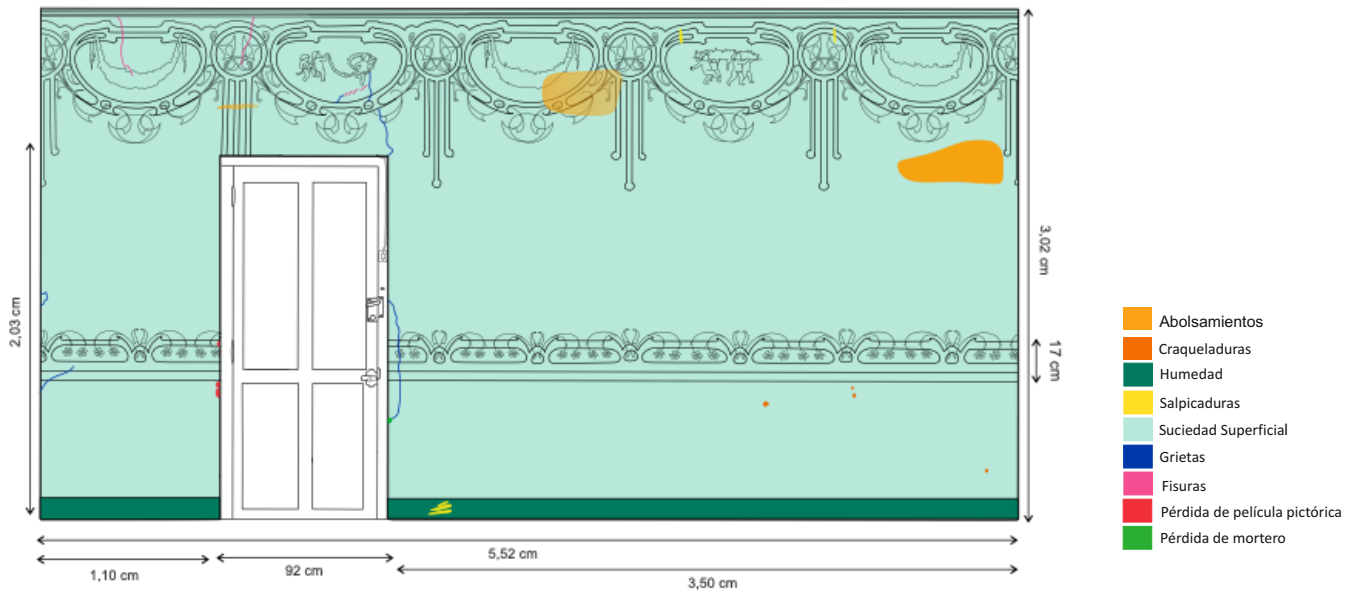
Fig.69: Mapa de daños pared sur

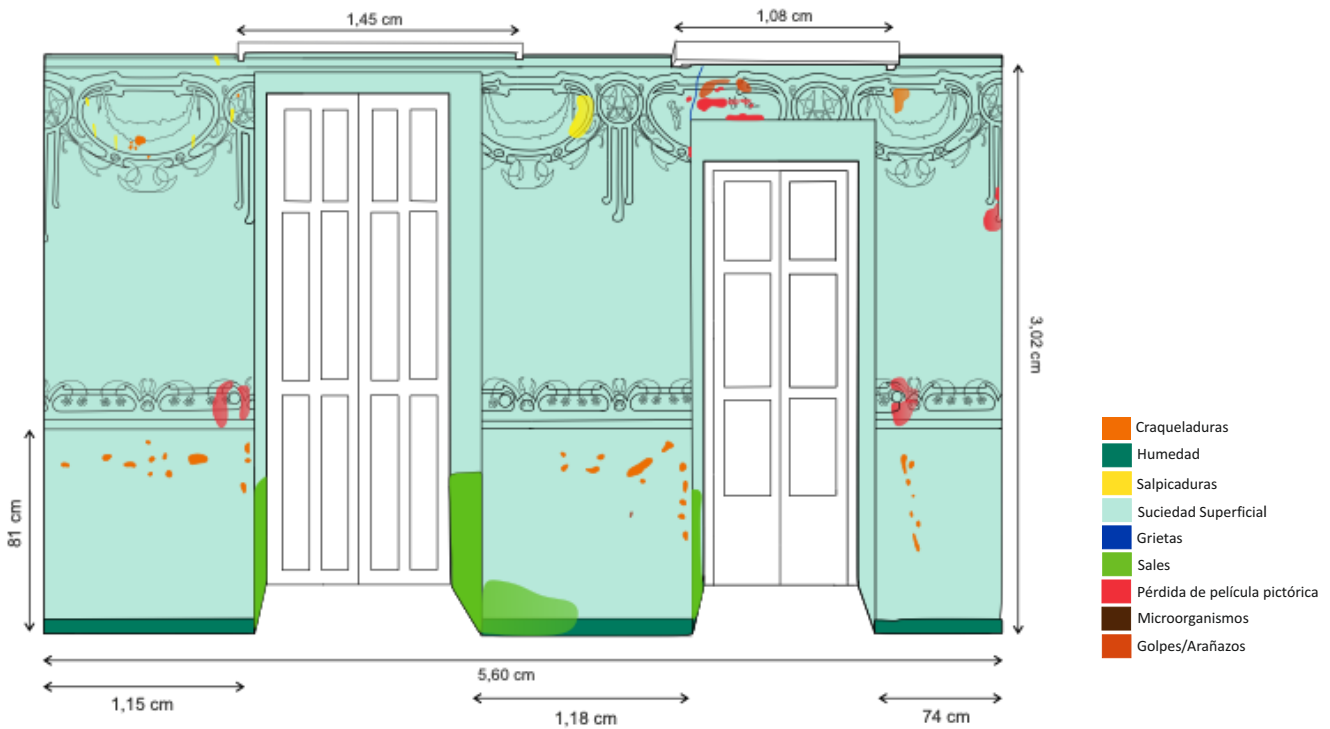
Fig.70: Mapa de daños pared norte

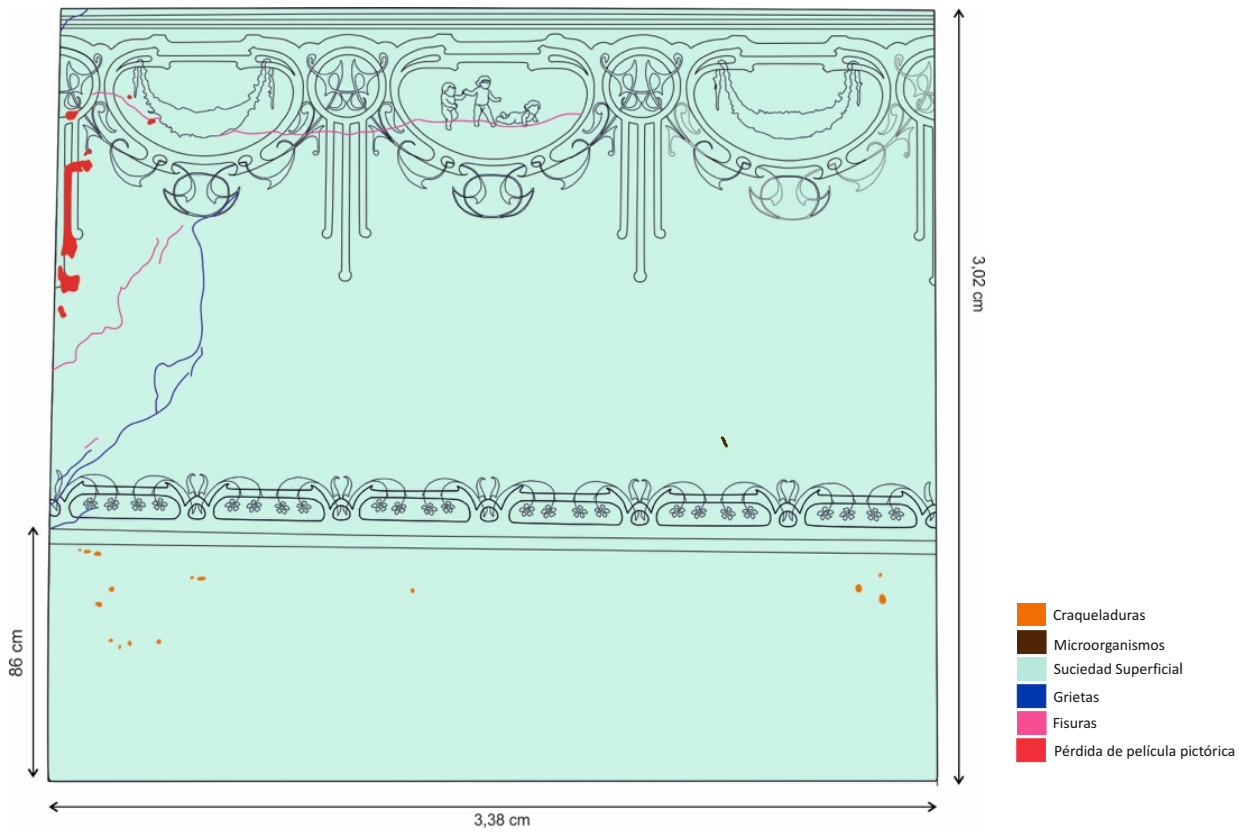
Fig.71: Mapa de daños pared este

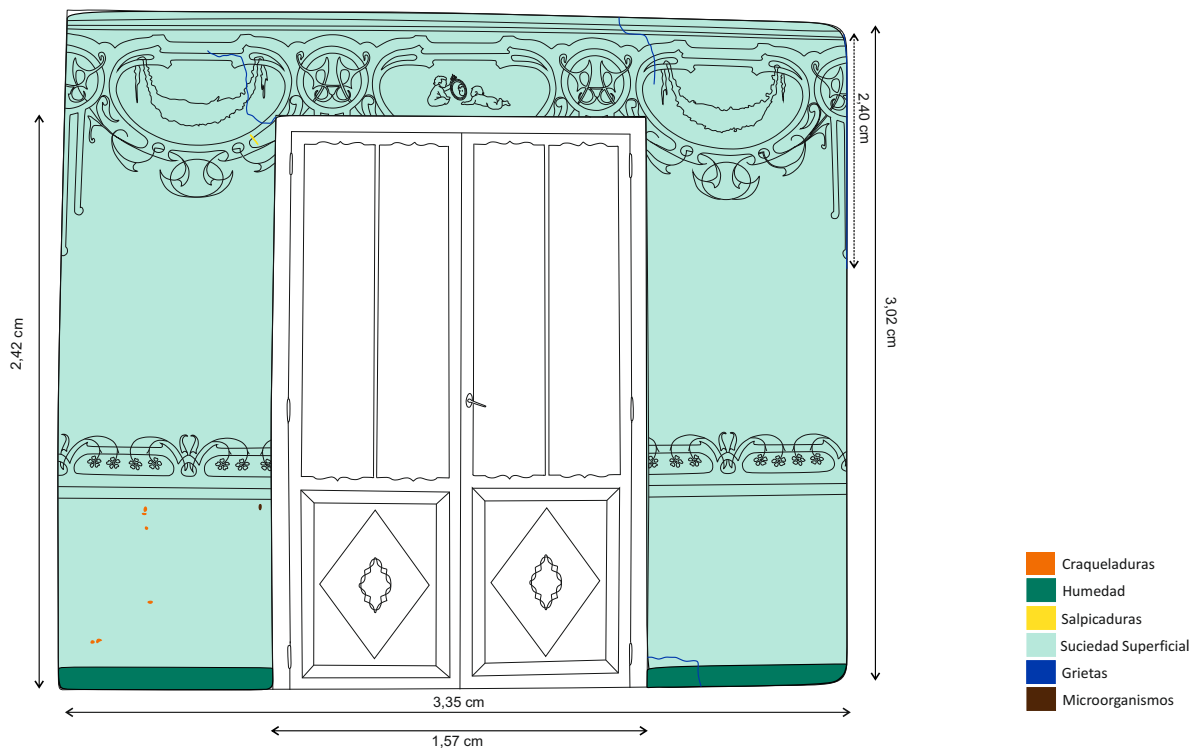
Fig.72: Mapa de daños pared oeste

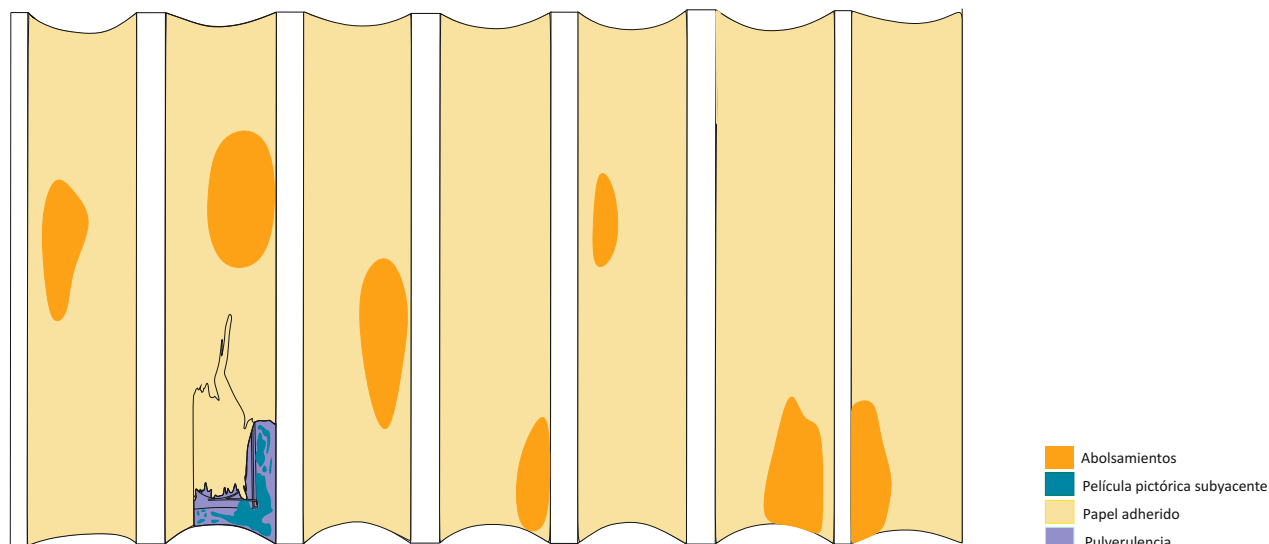
Fig.73: Mapa de daños techo

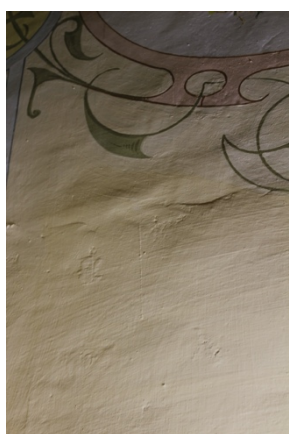
Fig.84: Abolsamientos pared este

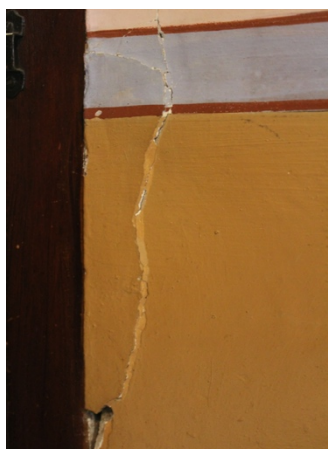
Fig.87: Grieta ubicada en el marco de la puerta principal

Las puertas de la estancia contienen grietas las cuales deben ser tratadas como se ha explicado anteriormente. Al igual que las puertas de los balcones, estas también son de valor histórico, por lo que se deben conservar, pero se debe tener precaución a la hora de cerrarlas debido a las grietas que tienen alrededor porque podrían crecer debido a las vibraciones o movimientos estructurales.
