ESTUDIO Y PROPUESTA DE INTERVENCIÓN DE PINTURAS MURALES DECORATIVAS, DE PRINCIPIOS DEL SIGLO XX, EN LA CASA PARTICULAR DE FAUSTINO PENELLA PASTOR EN CATARROJA, VALÈNCIA.

Presentado por Mireia Chulià Vila

Facultat de Belles Arts de Sant Carles

Grado en Conservación y Restauración de Bienes Culturales

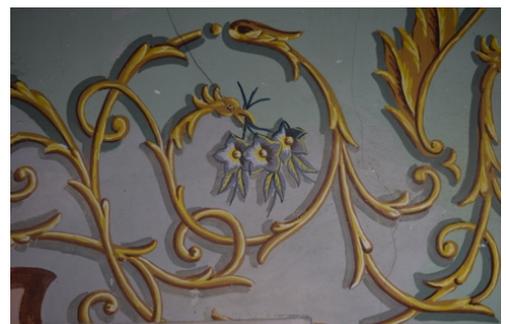
Img. 28: Detalle del repinte.

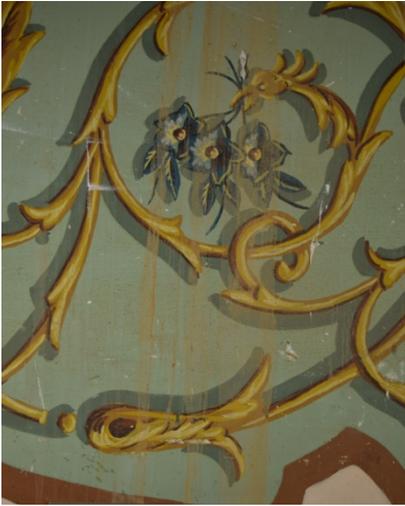
Img.43: Fotografía de detalle del rastro de escorrentías cubierto de polvo

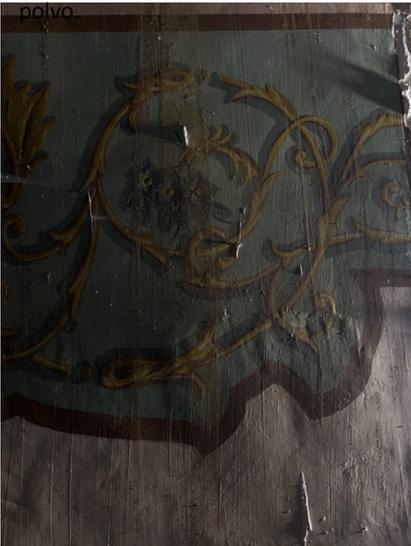
Img.44: Fotografía rasante del sector con escorrentías, muestra la película de polvo y concreciones de escayola.

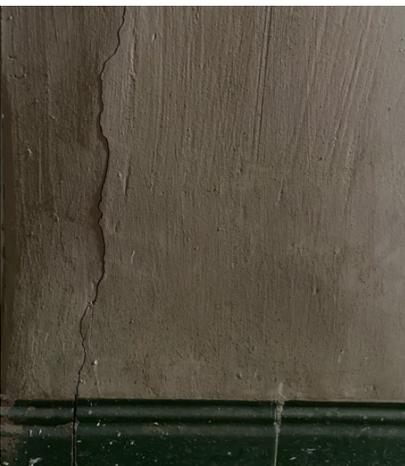
Img.45: Fotografía de detalle de una de las grietas estructurales.

Otro tipo de patologías presentes en la superficie mural, generadas por causas físicas de movimientos en el soporte son las grietas aparentes en el sector izquierdo, donde la superficie fue mutilada y recortada para insertar una puerta de acceso desde la cocina al dormitorio. Estas parten desde la zona inferior, en el punto de unión del marco y el muro. La grieta asciende desde el zócalo por la tinta plana rosácea, extendiéndose con una longitud de 120 cm.

La segunda fisura más larga, con una longitud de 68 cm desciende desde la parte superior del mismo sector, atravesando el dibujo y trazado de la obra sin llegar a comprometerla. Esta tiene origen en el derrumbamiento del tejado y la demolición de parte de los muros, acciones que, como se ha nombrado anteriormente, han desembocado en pérdidas y faltantes de estratos pictóricos y de preparación por los movimientos físicos que estas acciones generaron.

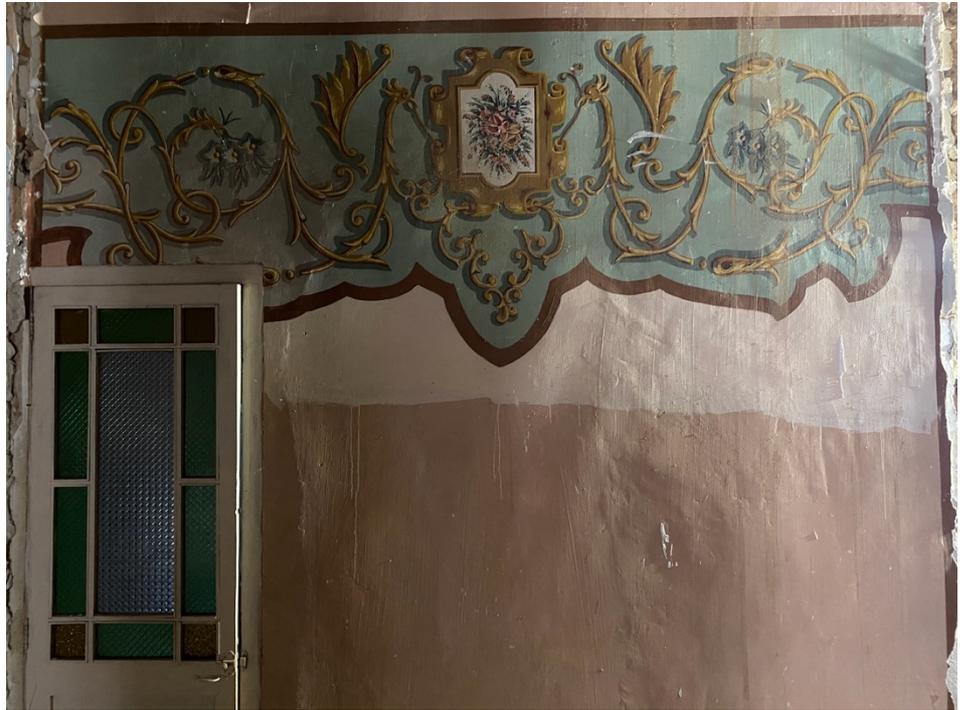
Estas deformaciones del soporte en las que adquiere una leve convexidad y concavidad, de mayor o menor tamaño, han facilitado la deposición y adhesión de partículas de polvo, aparentes en toda la superficie, pero más concentradas en dichos puntos.

Img.42: Fotografía rasante de la obra mural, muestra las irregularidades de la misma.

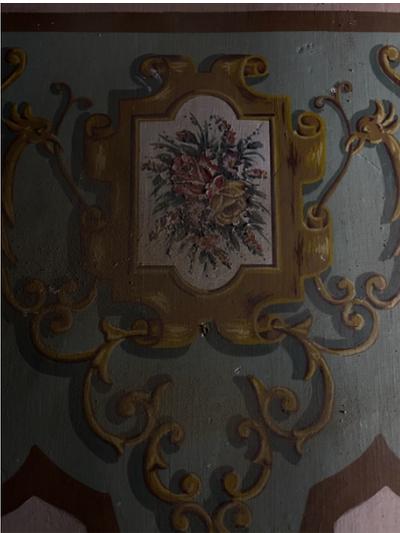
Img.46: Fotografía rasante de la representación central, muestra escamas y pérdidas pictóricas.

Por otro lado, justo en la zona central de la representación, el escudo muestra una descohesión puntual del estrato pictórico en el que se han levantado escamas y lascas, que en algunos puntos incluso podrían denominarse como pequeños abolsamientos. Algunas de ellas se han desprendido resultando en lagunas de la película pictórica, dejando a la vista la preparación. Este daño puede venir provocado por un exceso de pigmento en la composición con el aglutinante. Esto ha ido generando una película demasiado espesa que, combinada con la falta de conservación preventiva que ha sufrido la obra, junto con las rachas de humedad y altas temperaturas a las que se ha visto sometida durante años, han fragmentado el soporte.

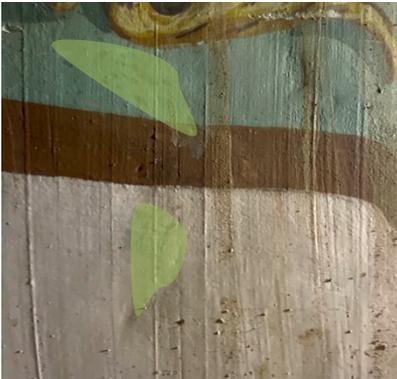
Img.47: Ubicación de los microorganismos.

Dicho deterioro biológico se encuentra localizado en dos pequeños puntos de la superficie, quedando concentrados sobre pequeños sectores de las tintas planas, tanto del color rosáceo claro como del fondo verdoso de la cenefa. La colonia biológica no ha afectado a la obra más allá de la superficie, por lo que será fácilmente retirable con un método de limpieza adecuado.

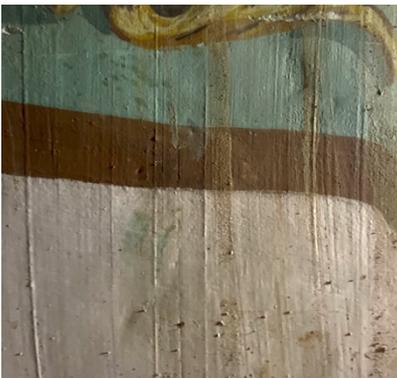
Img.48: Fotografía detalle del sector de la superficie donde se encuentran los microorganismos.

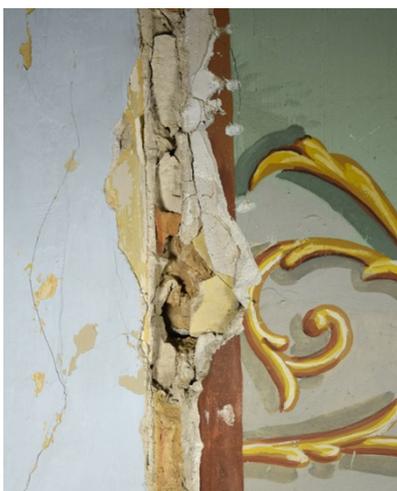
Img.49: Fotografía detalle de los faltantes de gran tamaño y las pérdidas pictóricas más pequeñas.

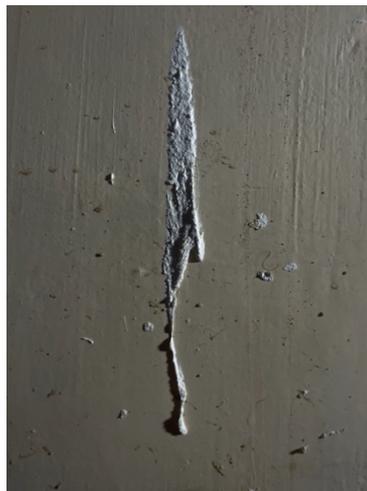
Img.50: Fotografía detalle en rasante de una de las concreciones de escayola.

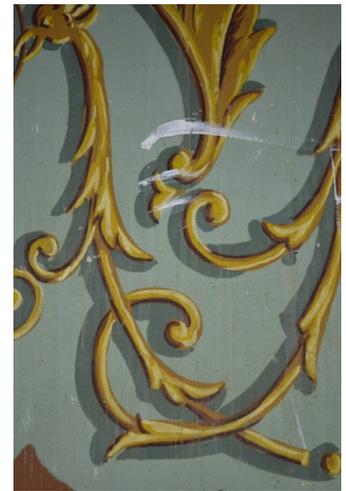
Img.51: Fotografía detalle de la impronta de escayola de tres dedos sobre la representación.

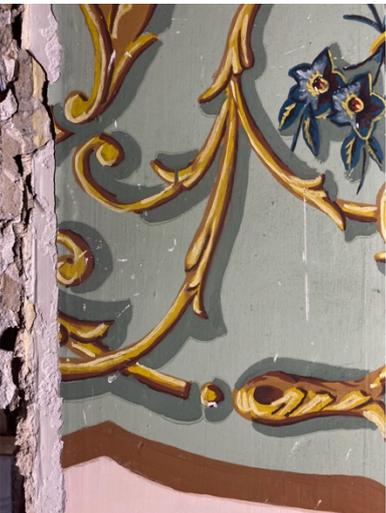
Sin embargo, al igual que la superficie anteriormente analizada, también presenta faltantes, tanto de película pictórica como de preparación en los laterales donde se unía a los muros actualmente desaparecidos. En algunos puntos han dejado a la vista películas pictóricas ocultas y repiqueteadas, las cuales han sido analizadas anteriormente en el apartado *5.1.1 Estudio y análisis de estratos*.

Img.53: Fotografía detalle de las pequeñas pérdidas pictóricas.

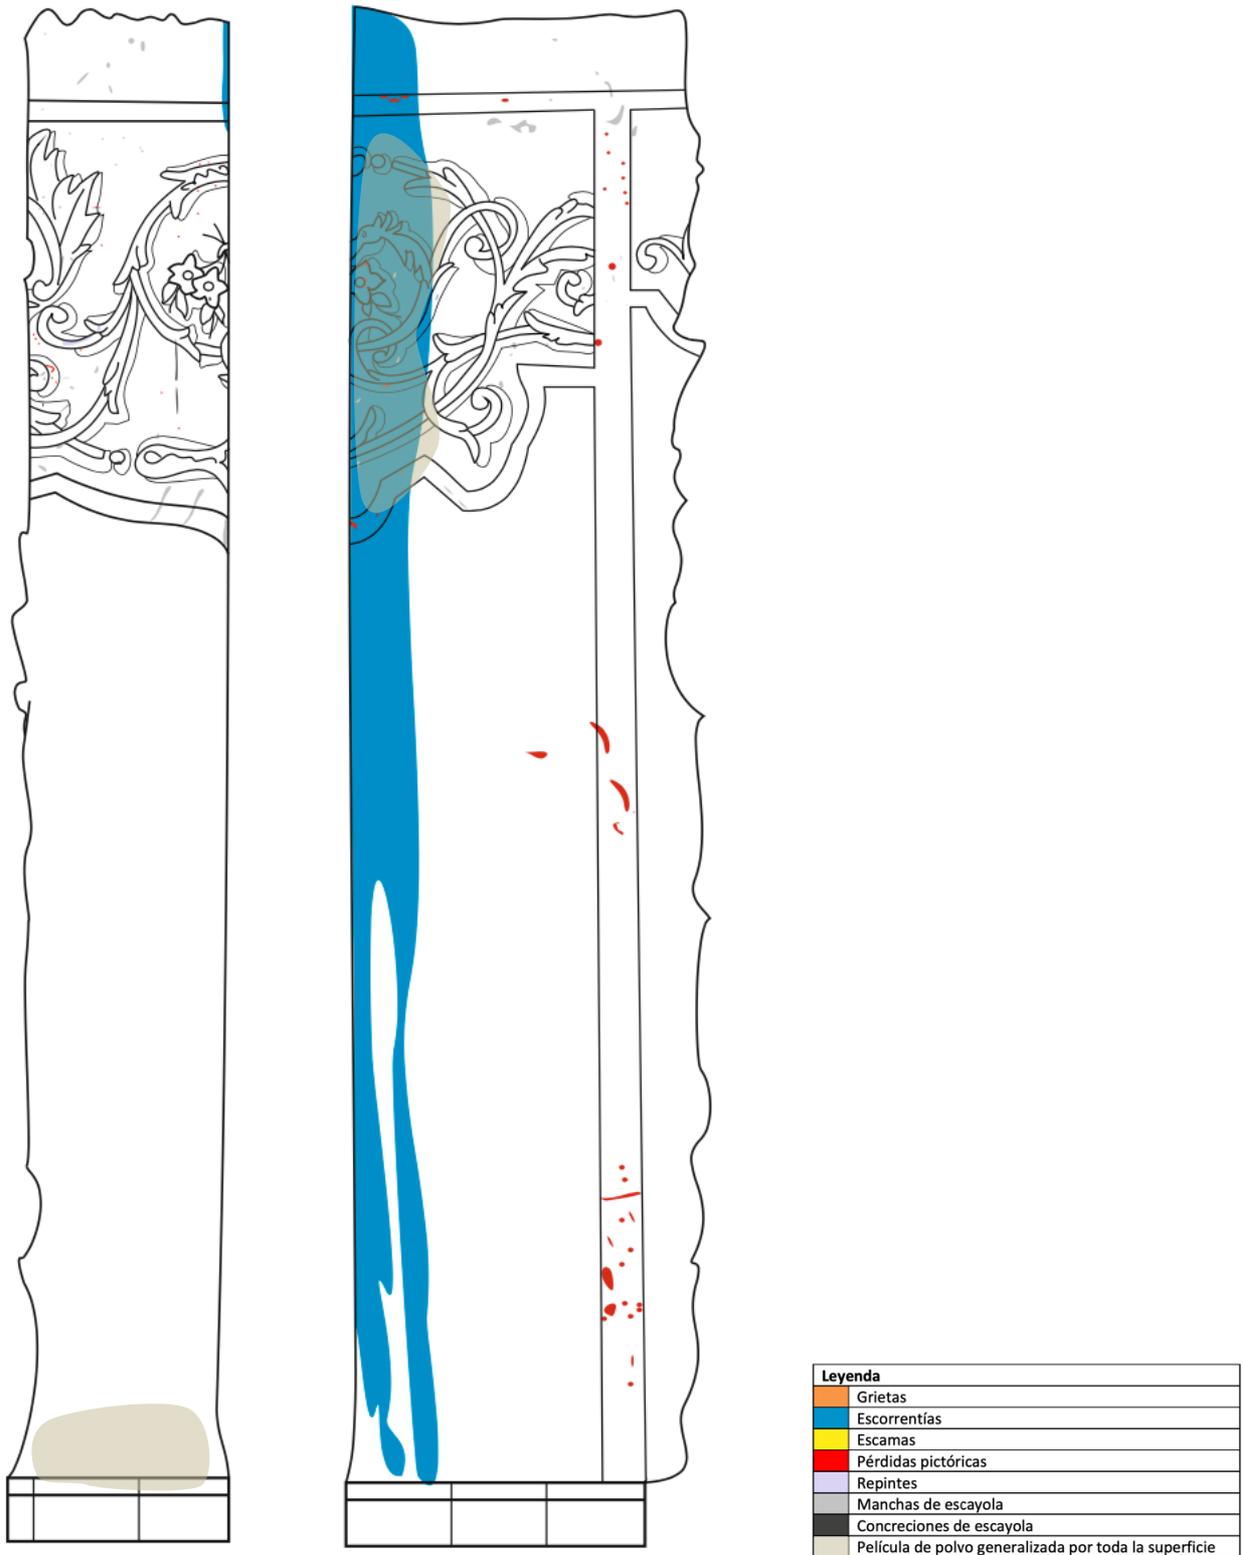
Fig.6: Diagrama de daños de las paredes que componen el pilar de carga, orientadas al oeste y al sur.

Por otro lado, del mismo modo que en la pared principal, se han identificado concreciones de yeso en ambos lados del soporte, pero cabe destacar que en el costado sur se muestra una especie de escorrentía de color blanquecino, con base de escayola, producida también por la acción de reconstrucción de los operarios.
