PROYECTO DE RESTAURACIÓN DE UNA PINTURA MURAL DE JOSÉ BELLVER EN EL COLEGIO ESCOLAPIAS DE VALENCIA. ESTUDIO TÉCNICO Y PROCESO DE INTERVENCIÓN

Presentado por **Roberto Gómez Rodríguez**
Tutora: **Mercedes Sánchez Pons**
Cotutora: **M^a Pilar Soriano Sancho**

Facultat de Belles Arts de Sant Carles
Grado en Conservación y Restauración de Bienes Culturales
Curso 2020-2021

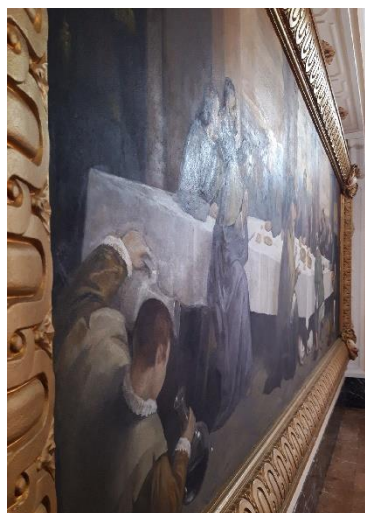
Figura 18. Brillos producidos por la reflexión de la luz en la superficie pictórica.

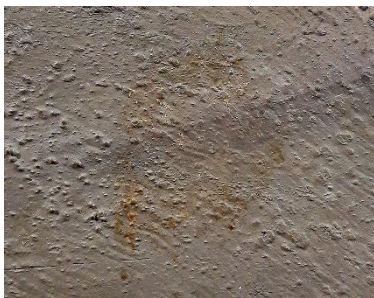
Figura 25. Mancha de posibles restos de comida.

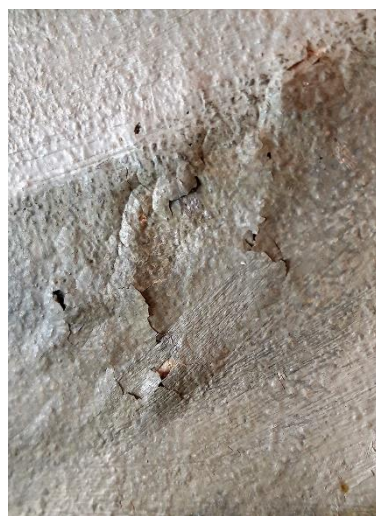
Figura 26. Detalle de abolsamientos de película pictórica.

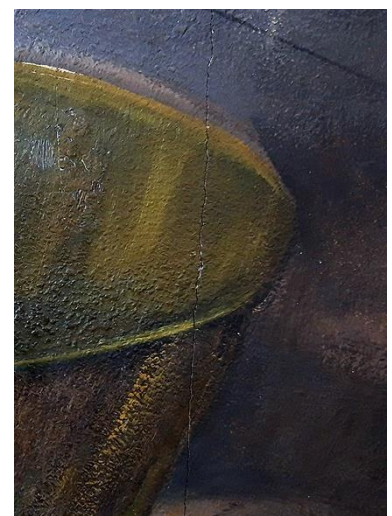
Figura 27. Grieta ascendente, 60-80 cm aprox.

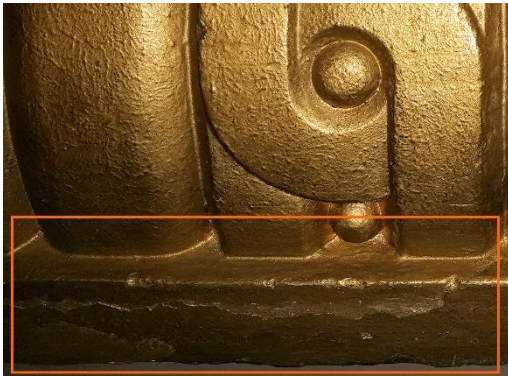
Figura 28. Detalle verificativo de repintes en la moldura (izquierda). Iluminación artificial, 2020.

En cuanto a la moldura, se intuyen repintes difícilmente fechables, con tonos brillantes y dorados en contraste a otros mates de un color muy parecido o sobre zonas sin reconstruir (fig. 28). En su ornato morfológico hay partes quebradas y faltantes, posiblemente originados accidentalmente por acción mecánica (fig. 29); así como grietas profundas y fisuras (fig. 30), independientes a la obra pictórica, cuyo origen pudiera ser la contracción del propio material o incluso el desplazamiento del paramento al asentarse con el paso del tiempo.

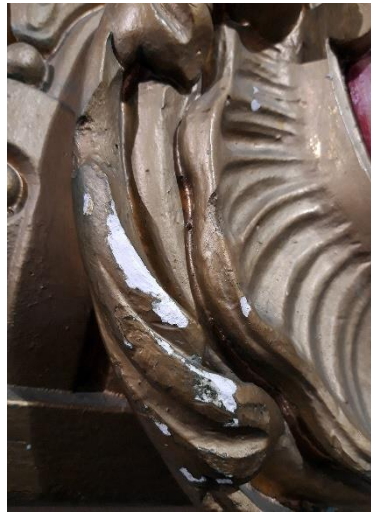
Figura 29. Detalle de faltantes en los elementos estructurales del adorno oblicuo inferior derecho (centro). Iluminación natural, 2019.

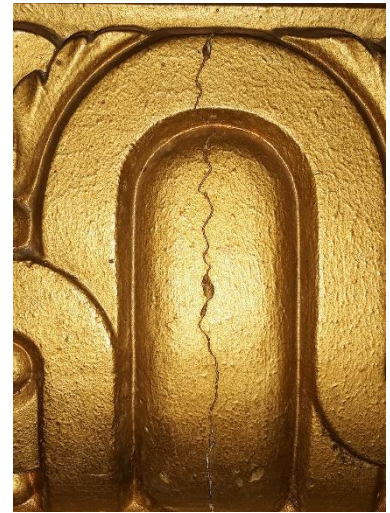
Figura 30. Agrietamiento de moldura en zona inferior (derecha). Iluminación artificial, 2020.

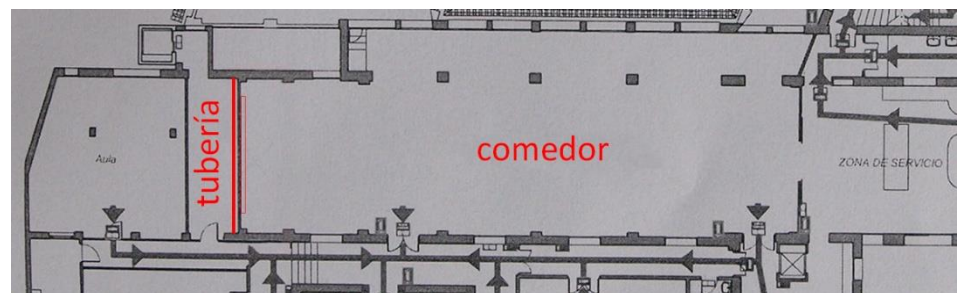
Otro dato a mencionar es que el tabique contaba otrora con antiguos conductos de calefacción que lo atravesaban interiormente; pero según se ha corroborado, hace entre quince y veinte años que dejaron de funcionar y fueron desinstalados⁵⁰. La pintura, además, se encuentra aproximadamente a un metro de desnivel con el pasillo adyacente que hay tras ella. En él, lo único que hay actualmente es una tubería fijada a la pared por abrazaderas, guardando una distancia de 1 a 2 cm con el muro, pero la altura queda por encima de la obra pictórica, por lo que se descartaría su impacto sobre ésta. La cañería ronda los 19 cm de diámetro y es la que transporta el agua del pozo y alimenta las cisternas de los servicios (fig. 31 y 32)⁵¹.

Figura 31. Mapeado de localización de la tubería del agua, actualmente en uso.

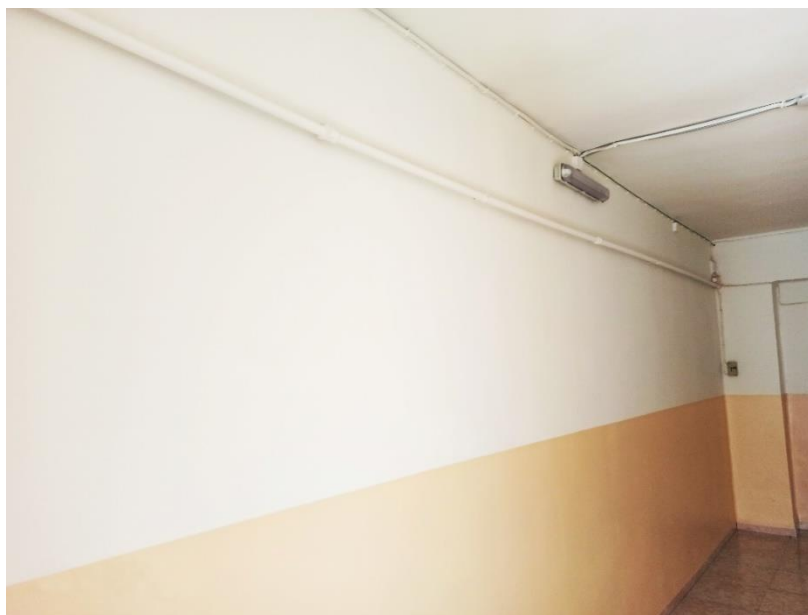
Figura 32. Instalaciones de la tubería del agua en el pasillo contiguo al comedor. Colegio San José Madres Escolapias, Valencia.

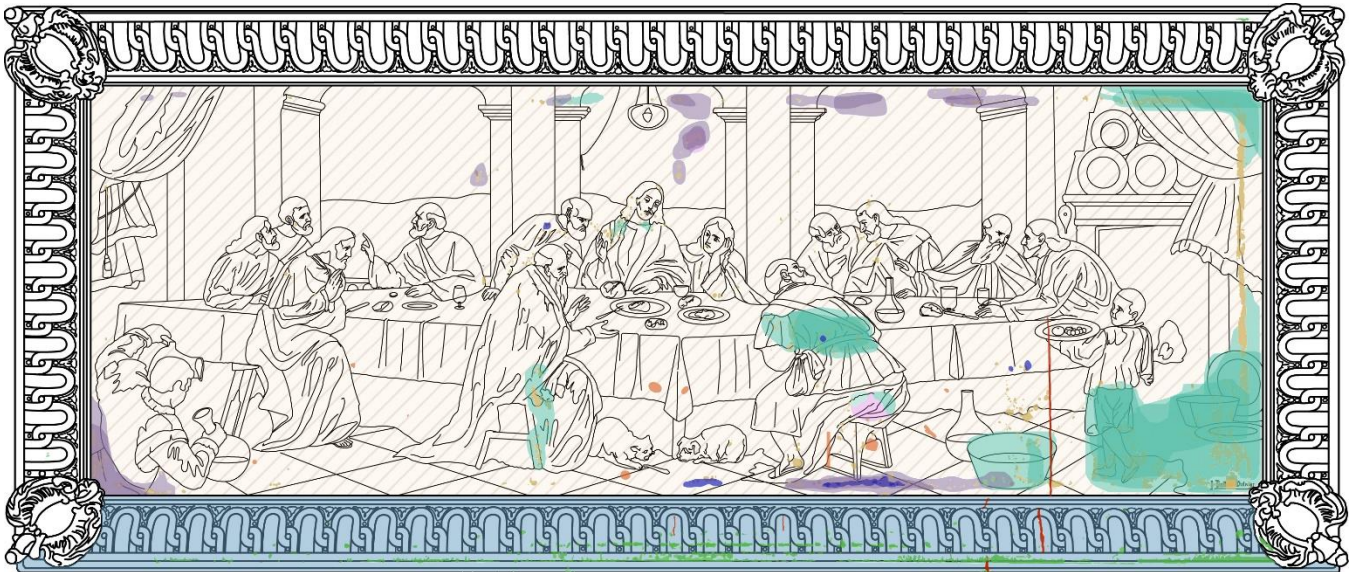
Figura 39. Mapa de daños: Conjunto de diagramas de 2008, 2013 y 2019.

En los mapas de daños aparecen interpretados gráficamente los objetos a intervenir, y en ellos se identifican los daños presentes. Esta agrupación de todos los diagramas (fig. 38) permite apreciar la cuantía aproximada de alteraciones padecidas por la obra de arte, en todo el período dedicado a su conservación. Propicia, además, establecer una comparativa entre las diferentes etapas transcurridas, orientando simultáneamente hacia el origen de las patologías y su área de repercusión.

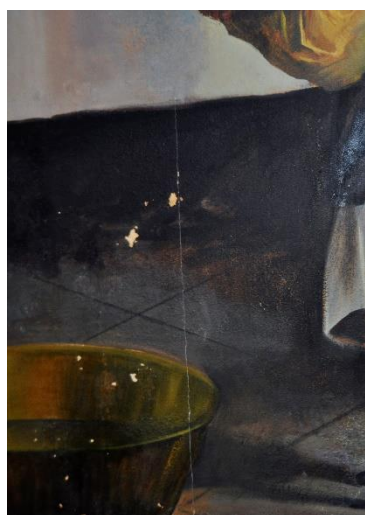
Figura 41. Detalle de prolongación de grieta en pared, año 2013.

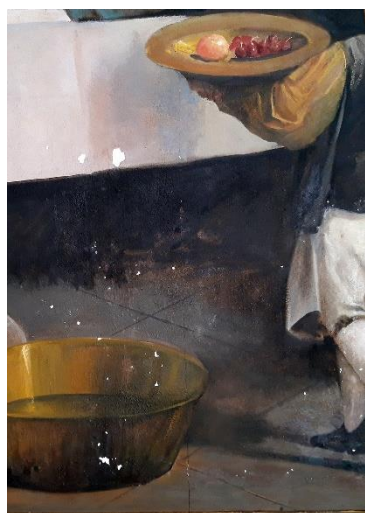
Por otro lado, las grietas permanecen en el muro, así como en la moldura, habiéndose producido cambios de aumento longitudinal de la brecha situada en el cuadrante inferior derecho de la obra, distinguible en los diagramas de daños⁵⁷ elaborados para este estudio. Con respecto a la documentación de años anteriores puede verse cómo la grieta de mayor tamaño ahora es más grande (figuras 40 y 41), con una diferencia que gira en torno a los 20 cm; en sentido ascendente, alcanza ya la mitad horizontal de la obra.

Figura 42. Dilatación de la misma grieta en pared, año 2019.

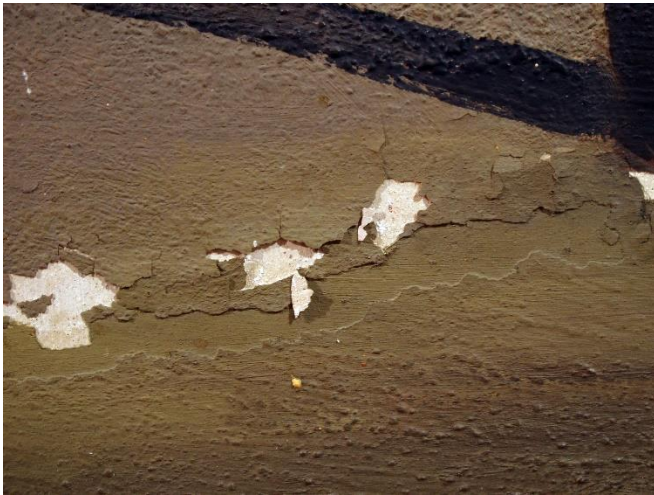
Figura 57. Fotografía del grave estado de desprendimiento que presentaba la pintura en algunas zonas.

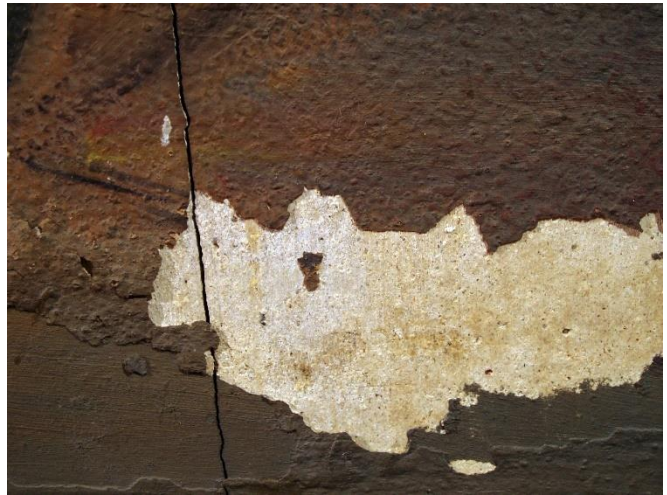
Figura 58. Primer plano de la grieta del muro y laguna.

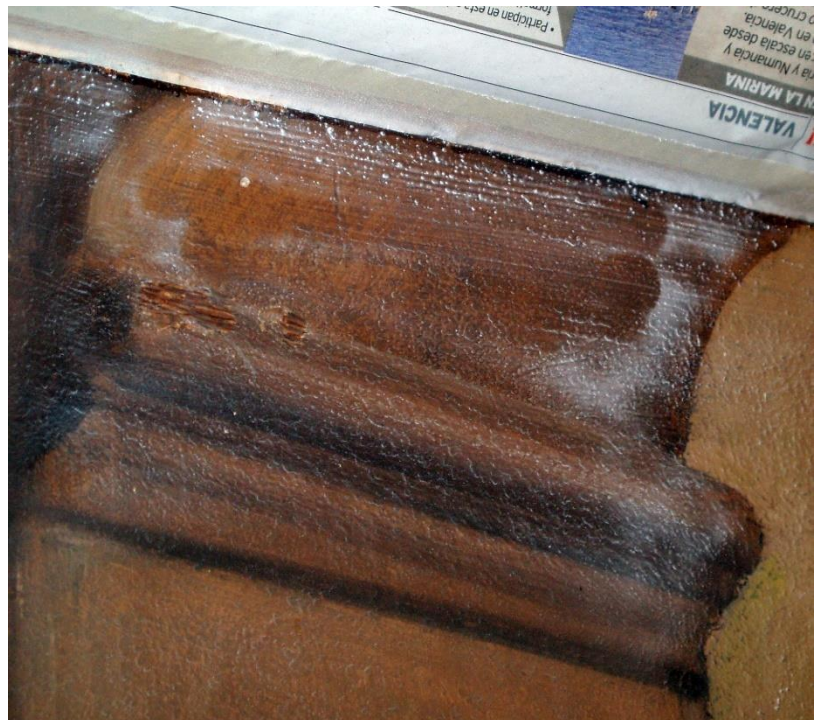
Figura 60. Velos blancucinos. Minutos después de la impregnación con Paraloid™ B 72, se comprobó la aparición de pasmosos en algunas zonas como las de la fotografía. Los pasmosos son variaciones en las capas cubrientes de la película pictórica, bien barnices u otros, como en este caso el Paraloid™ B 72 diluido. Son reconocibles por la tonalidad blancucina que presentan y se generan por efectos químicos o de condensación, entre otros.

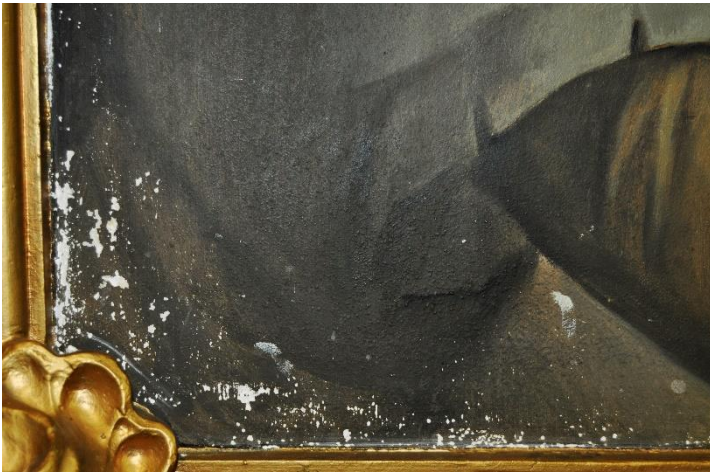
Figura 61. Detalle de descamación de la pintura en la zona inferior izquierda.

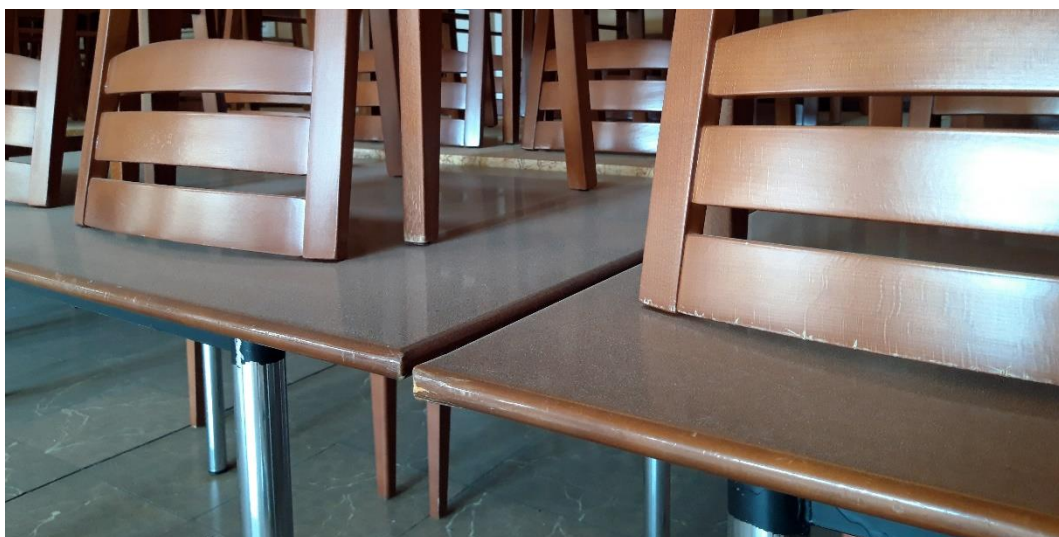
Figura 67. Cantidad de polvo depositado sobre los muebles y demás elementos de la estancia, a causa de la desprotección ante las obras de albañilería.

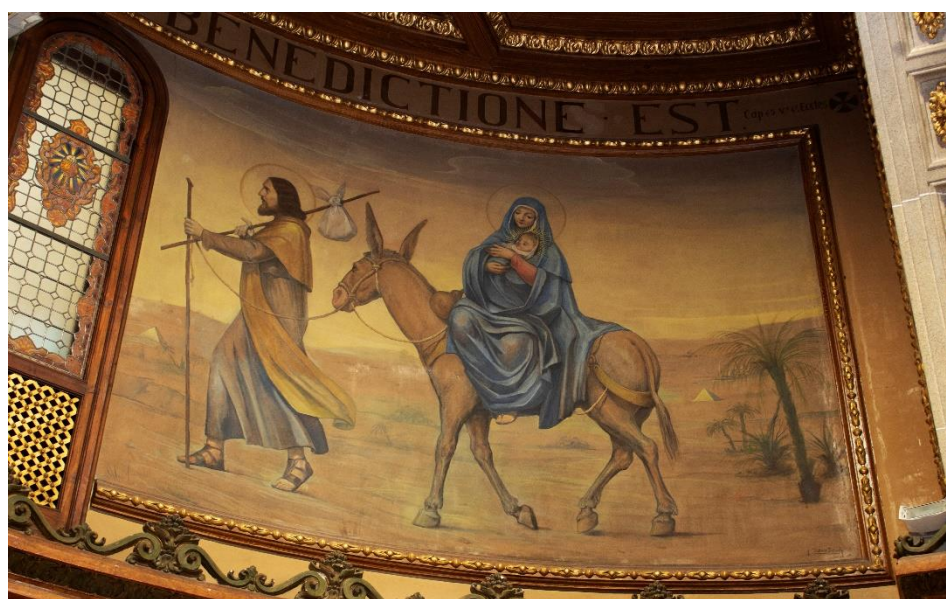
Figura 70. Escenas del antiguo testamento, J. Bellver, 1948, pintura mural al seco. Ver Anexo IV, plano 1, sector B. La obra presenta anomalías visibles en el lateral inferior derecho.
