La Façana Marítima Valenciana.

Proposta d'Intervenció en el
Poblat Marítim d'el Cabanyal.
Casa de Pescadors situada al
C/Eugenia Viñes nº56.

Projecte Final de Grau.

Alumna: Company Blasco, Vanessa.

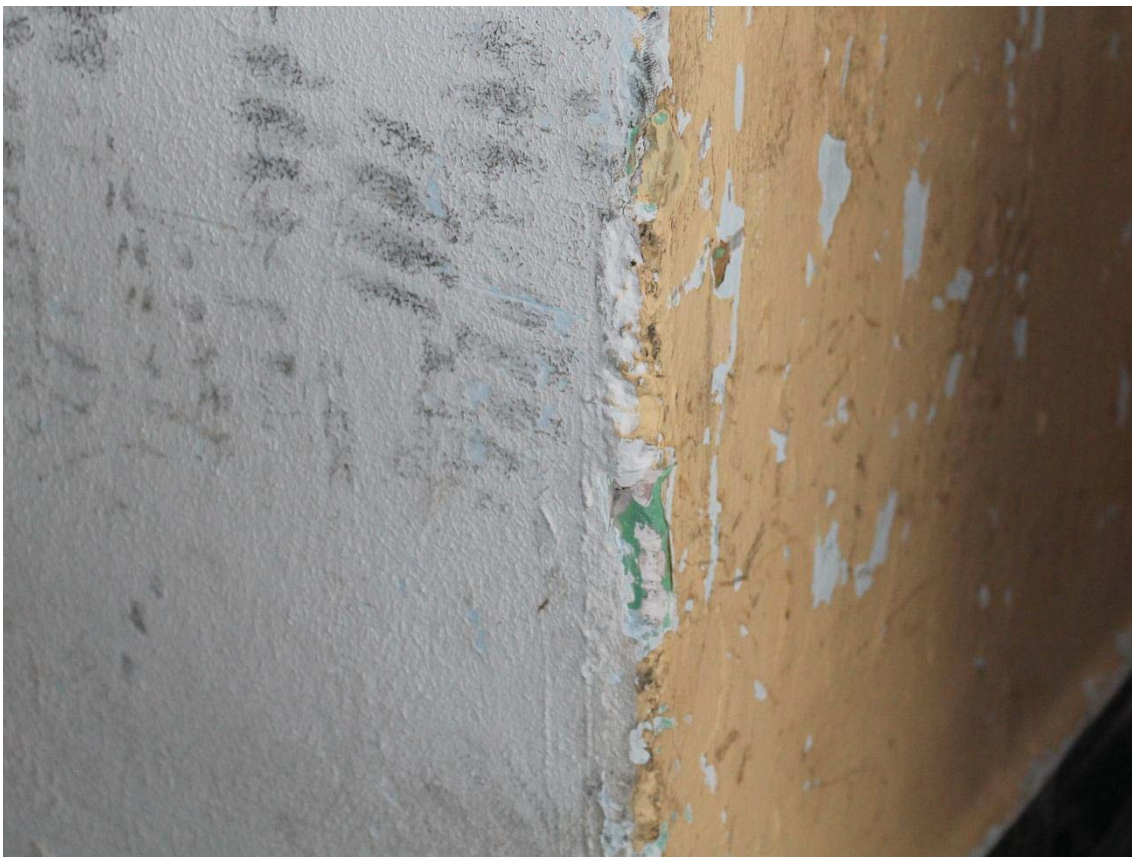
L'encontre entre els paraments verticals ha sofert cops de manera continuada. Allò que va començar amb menudetes fissures i/ o despreniments, a hores d'ara és un despreniment de material important per falta de manteniment.

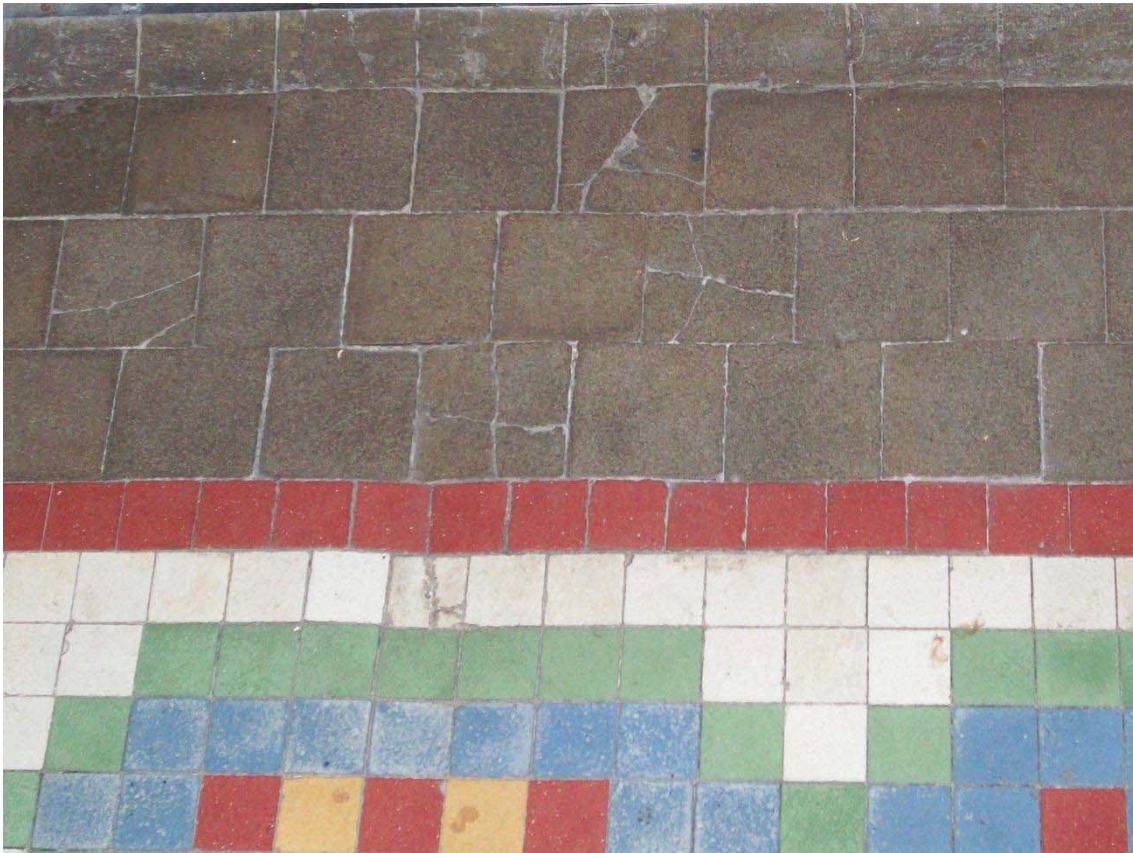
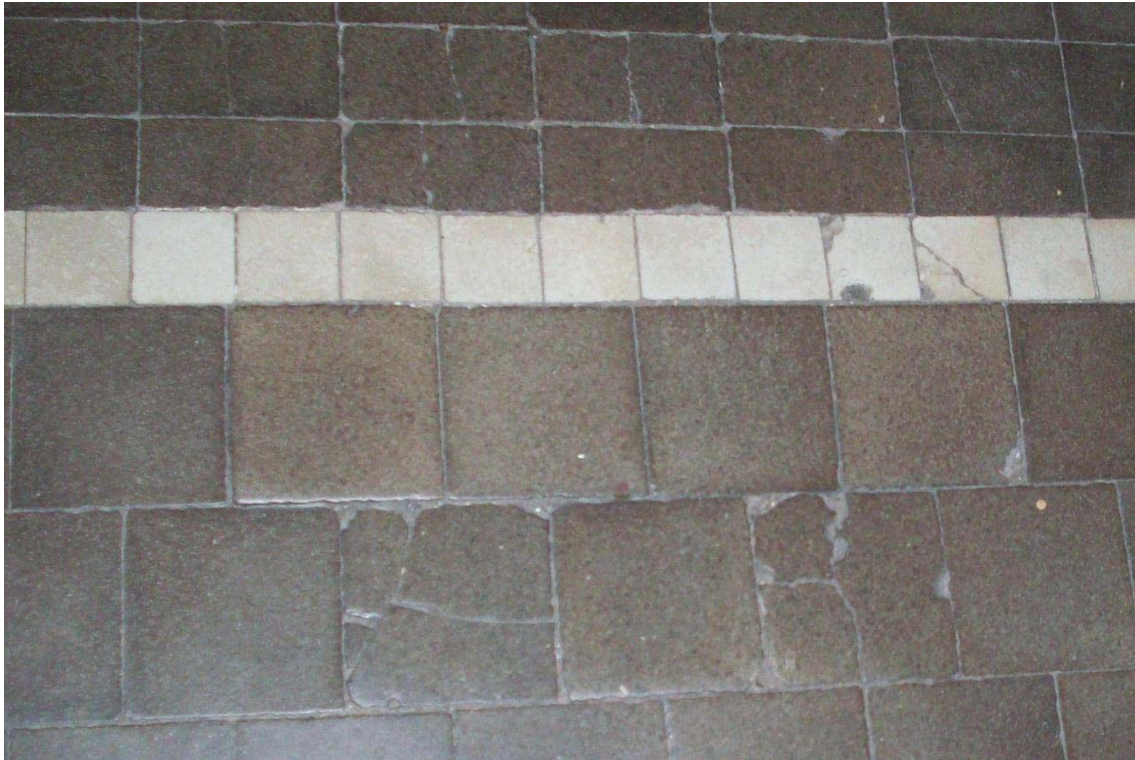
La fallada del sistema d'apegat.

Per a prevenir possibles lesions amb les mateixes característiques, caldria materialitzar uns junts de dilatació amb un segellat elàstic, ja que el paviment hidràulic va d'un mur de càrrega a l'altre sense cap tipus de junt. Com que la majoria de peces estan trencades i s'han de llevar per a canviar-les per noves, el junt es podria fer de manera perimetral.

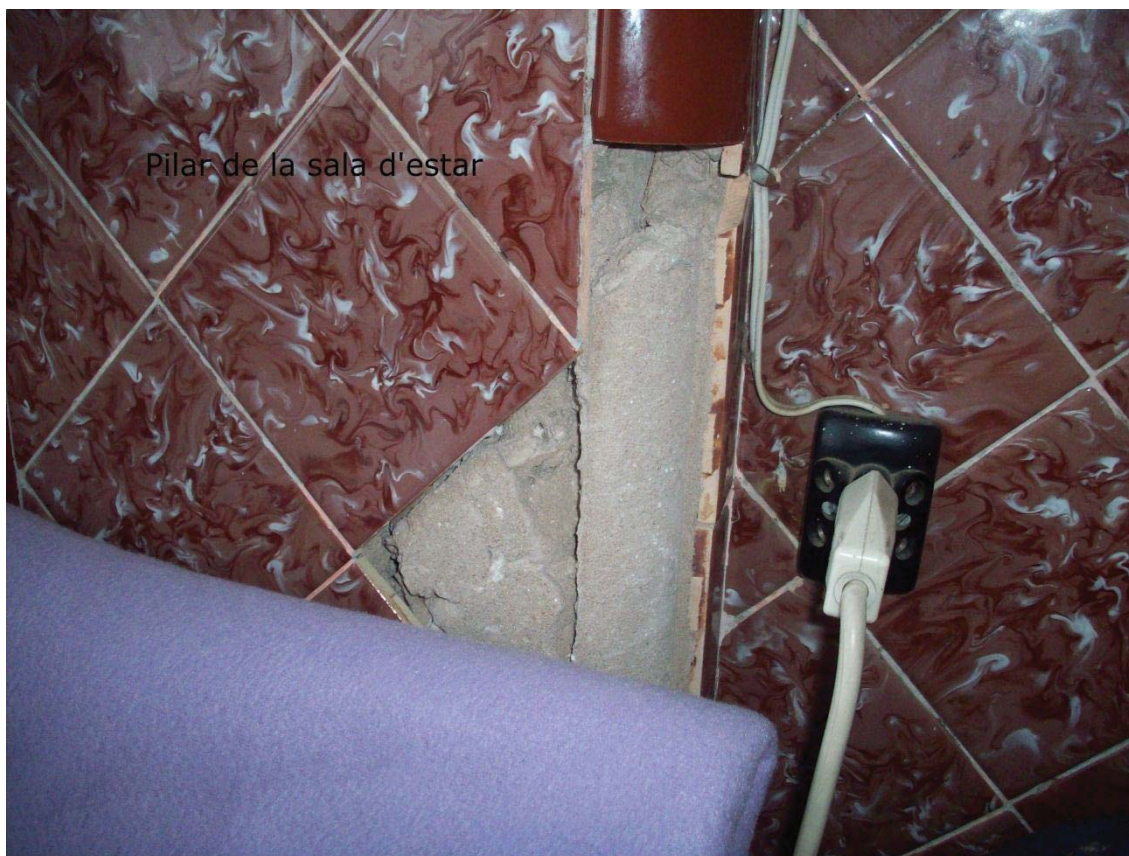
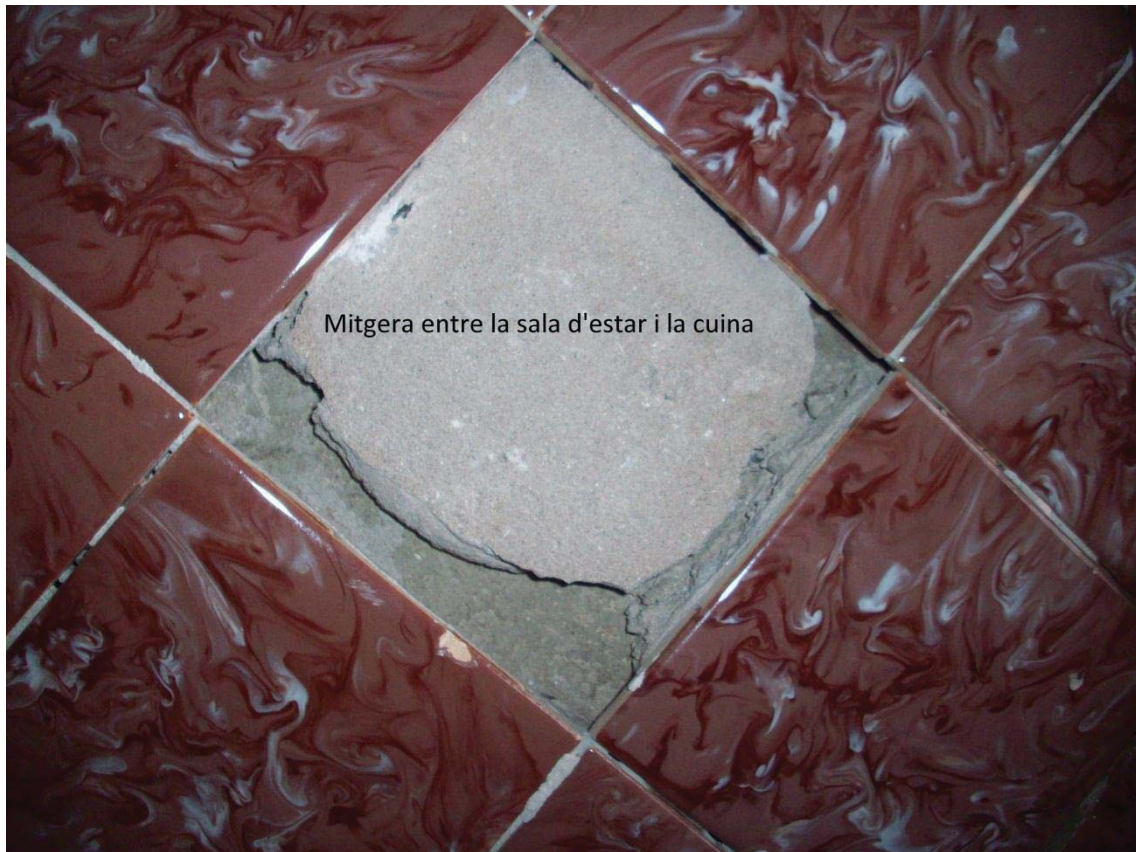
ABSÈNCIA DE MATERIAL

La pèrdua d'adherència de les peces amb el morter a causa de la col·locació d'aquest parcialment adormit.

La fallada del sistema d'apegat o la utilització d'una pasta pobra.

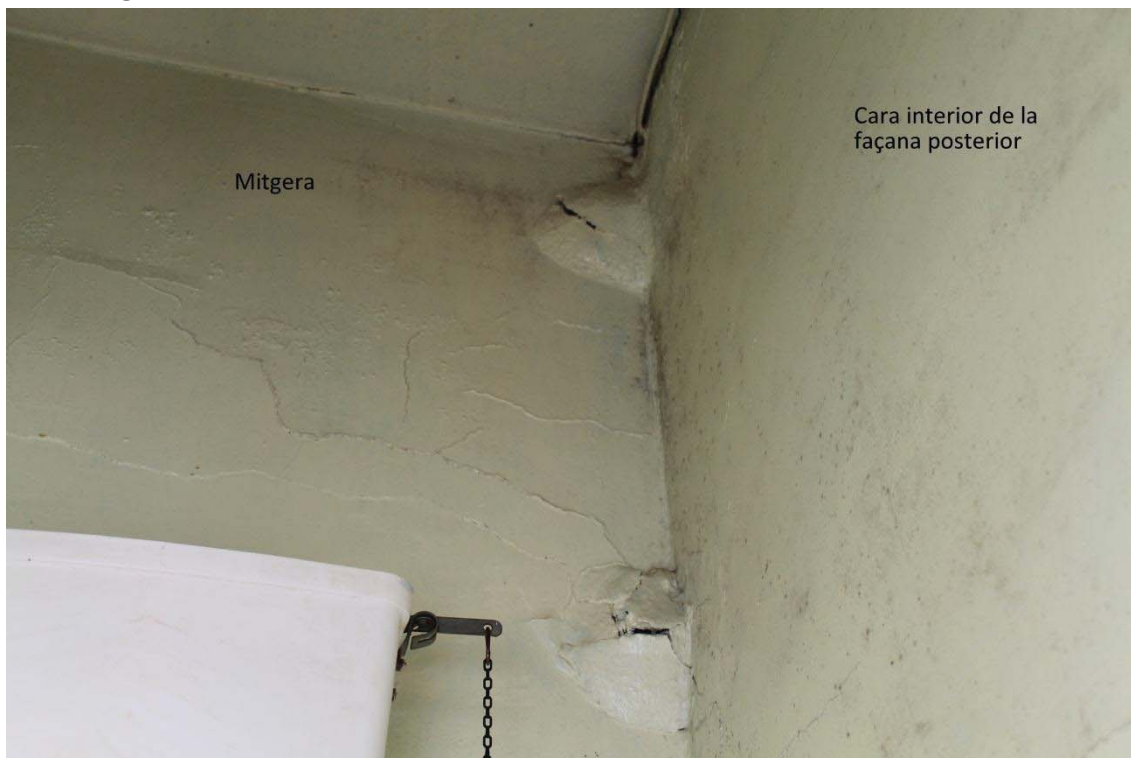
Grans inflors en forma circular, taques generalitzades, fissures horitzontals i inflors longitudinals.

- Una fuga d'aigua de la xarxa de desguàs que transporta l'aigua a la cisterna juntament amb la utilització d'un revestiment elàstic que s'estova però que no parteix, cosa per la qual no apareixen les fissures com a tals.

- El primer que cal fer és inspeccionar la xarxa de desguàs del vàter per tal de trobar la fuga i reparar-la. Després picar tota la paret i deixar-la assecar. Una vegada assecada, reconstruir l'arrebossat i pintar.

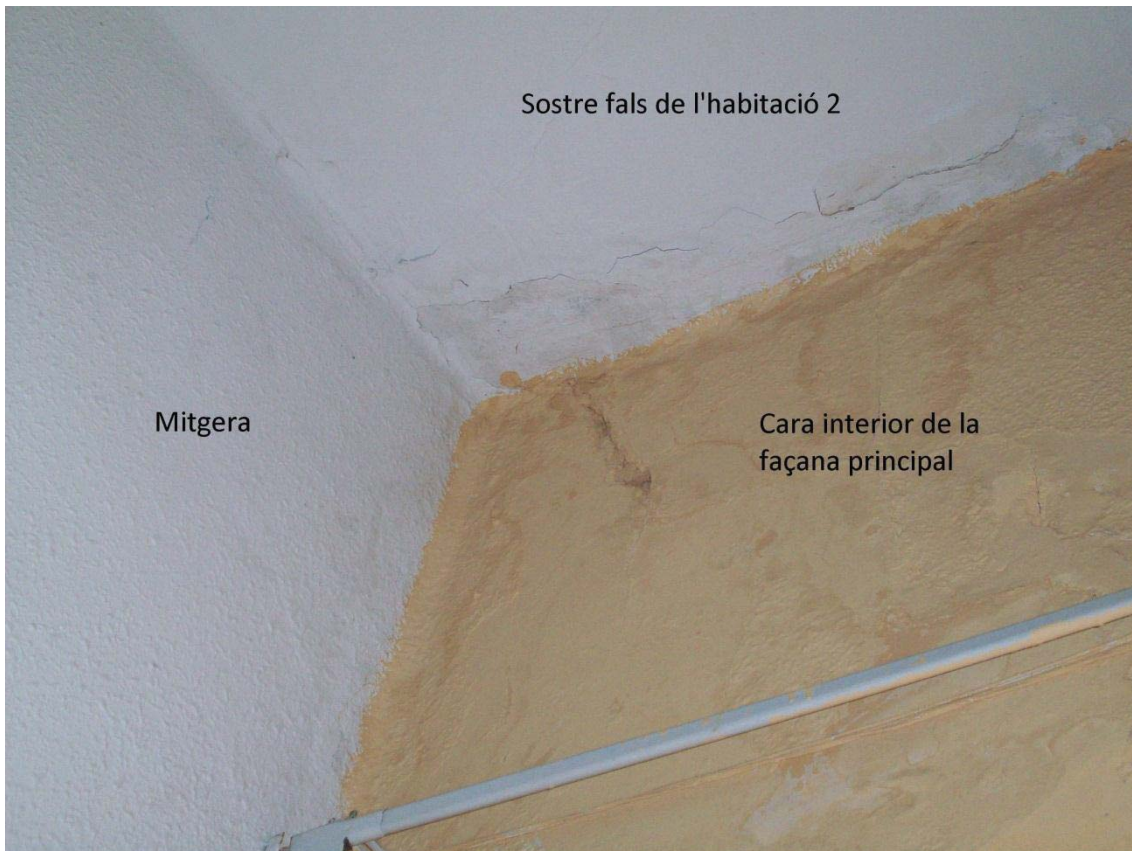
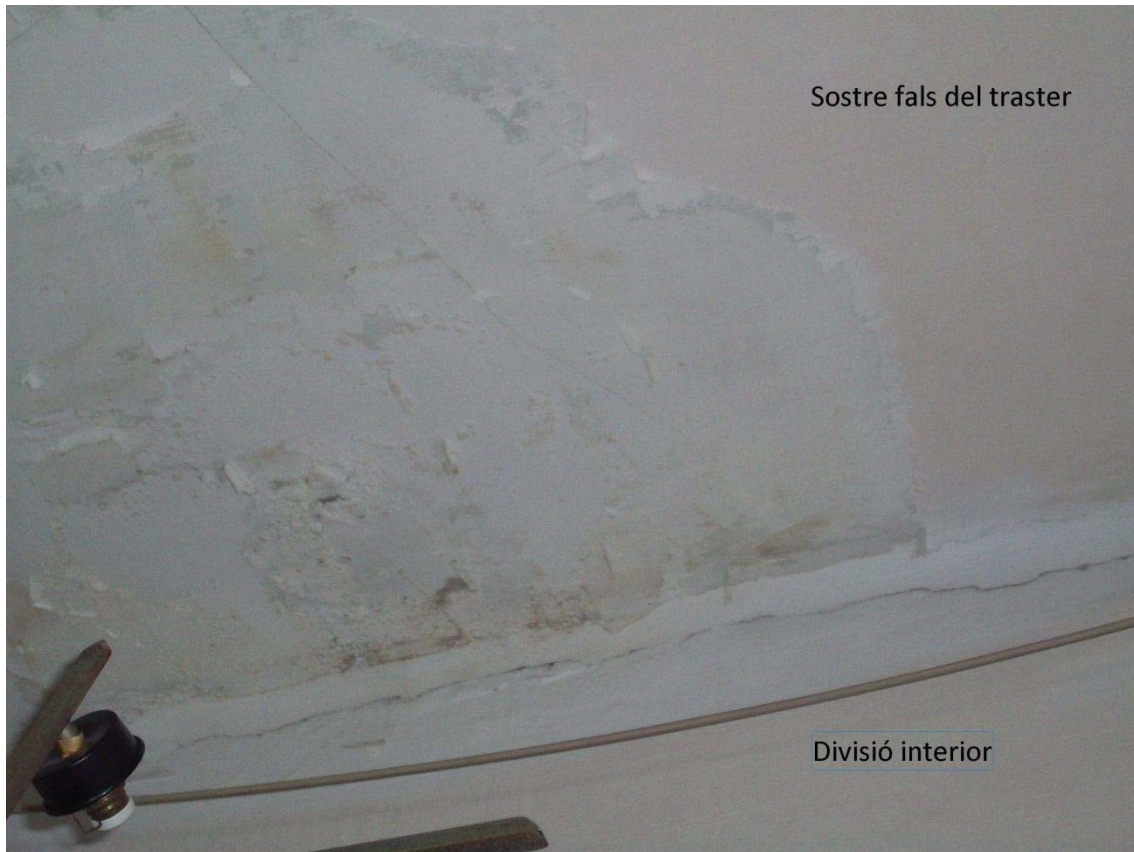
TAQUES, FISSURES, ESCROSTONATS I DESPRENIMENTS

Taques, fissures, bombaments i desprendiments irregulars del revestiment.

Filtracions d'aigua del canaló ocult que hi ha darrere de l'ampit en el seu encontre amb la baixant per obturació del canaló i/o de l'abaixant, falta de teules o mal estat de les mateixes.

Si l'estat de la coberta no és l'adequat, abans de realitzar la col·locació de les teules i del canaló, es realitzaran les accions descrites a la lesió nº 21 (lesions hipotètiques* de la coberta), pàgina 171.

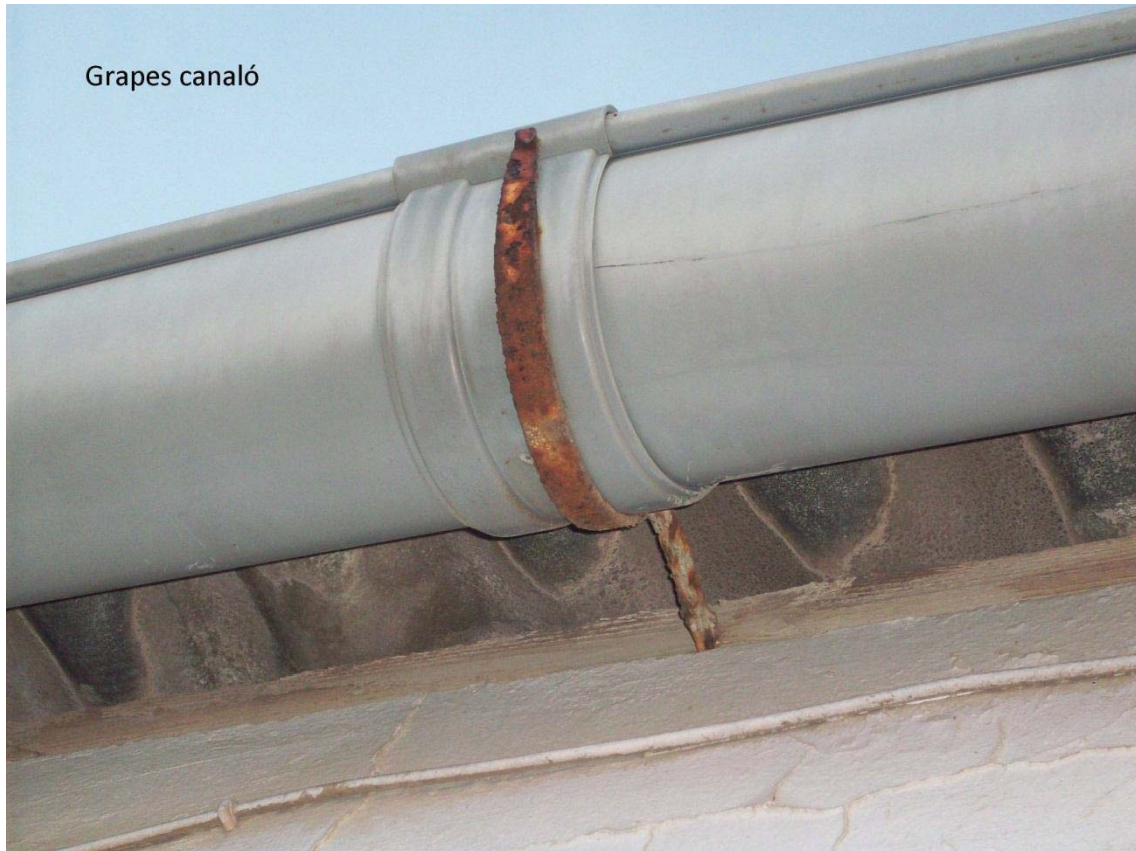
Barana de la terrassa

Grapes canaló

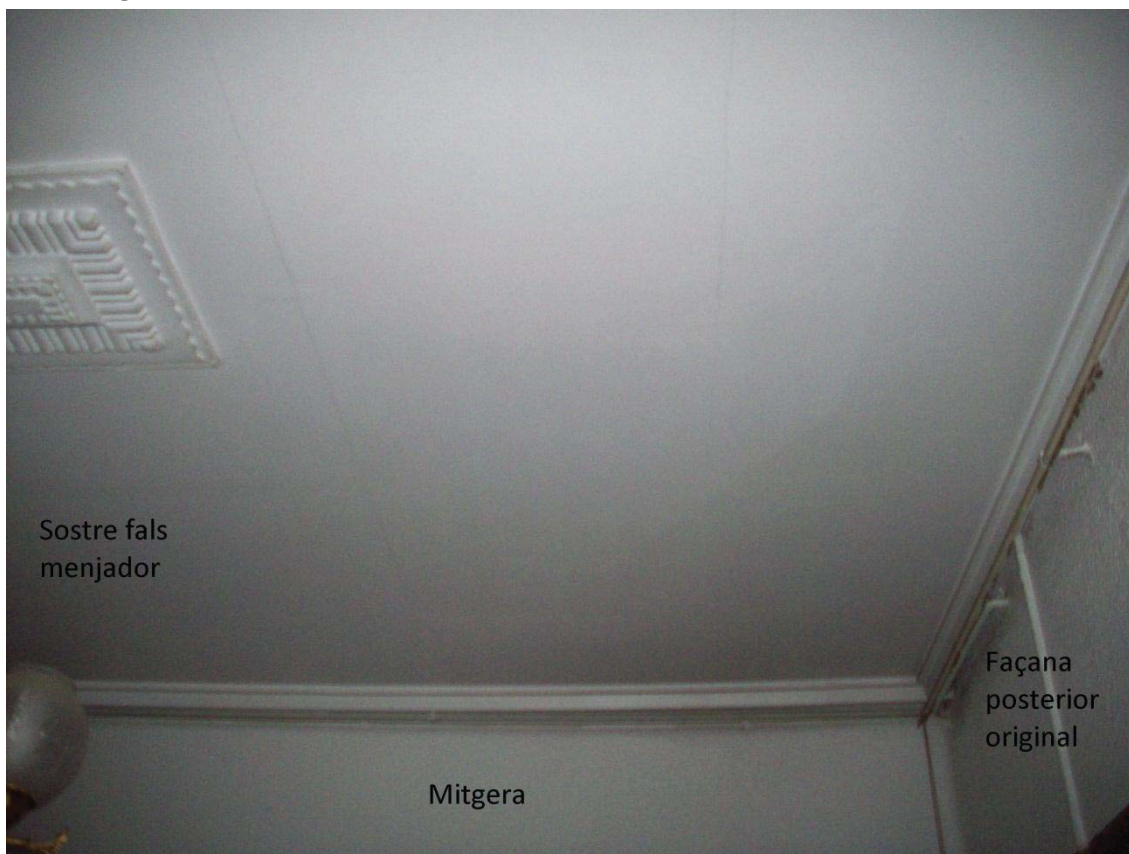
FISSURES

Dues fissures transversals a la direcció del forjat.

La contracció del sostre fals per variacions higròtiques o per l'absència de juntes de retracció en el seu perímetre, provoquen aquets tipus de fissures ja que al contraure's el material no pot absorbir aquestes contraccions i acaba per trencar en la direcció perpendicular a la del moviment.

També pot ser que just en la zona de les fissures hi hagen instal·lacions fixades al sostre fals i que aquest no siga capaç de suportar aquest sobrepès.

I per últim, si ha sofert les variacions higròtiques, a l'hora de reconstruir el sostre fals, cal materialitzar una junta de retracció perimetral a l'estanca, de manera que queda assegurada la independència mitjançant una motllura que la amague.

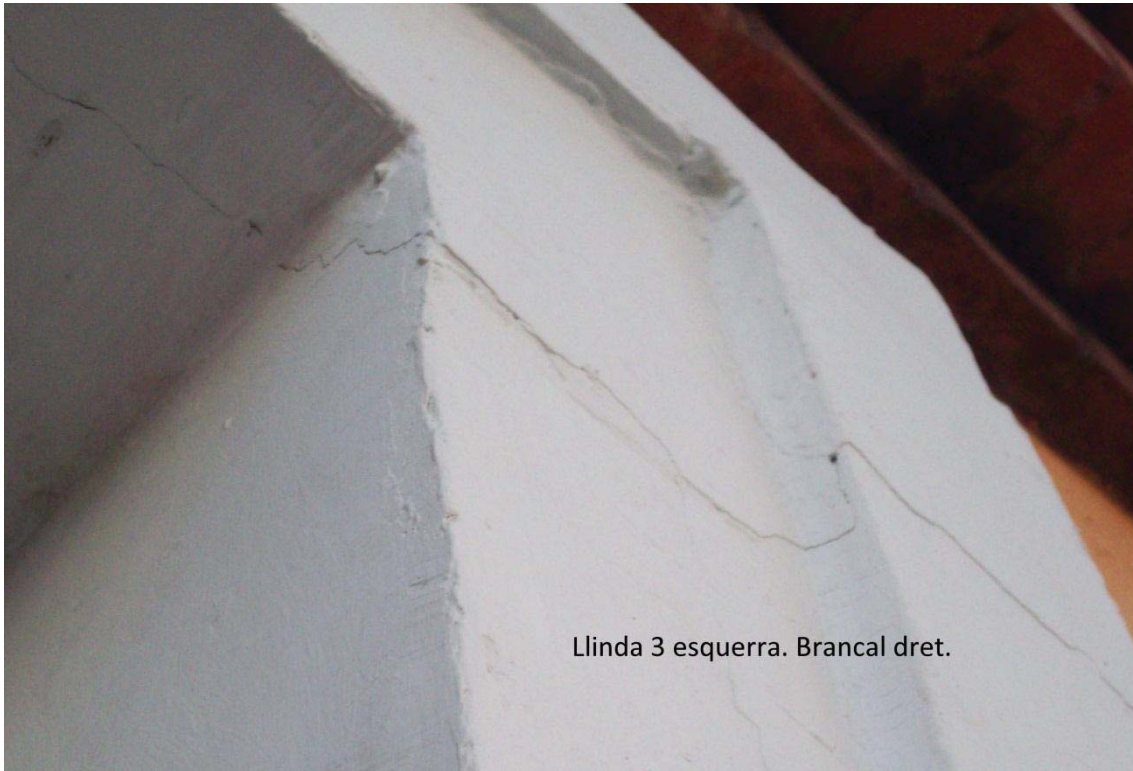
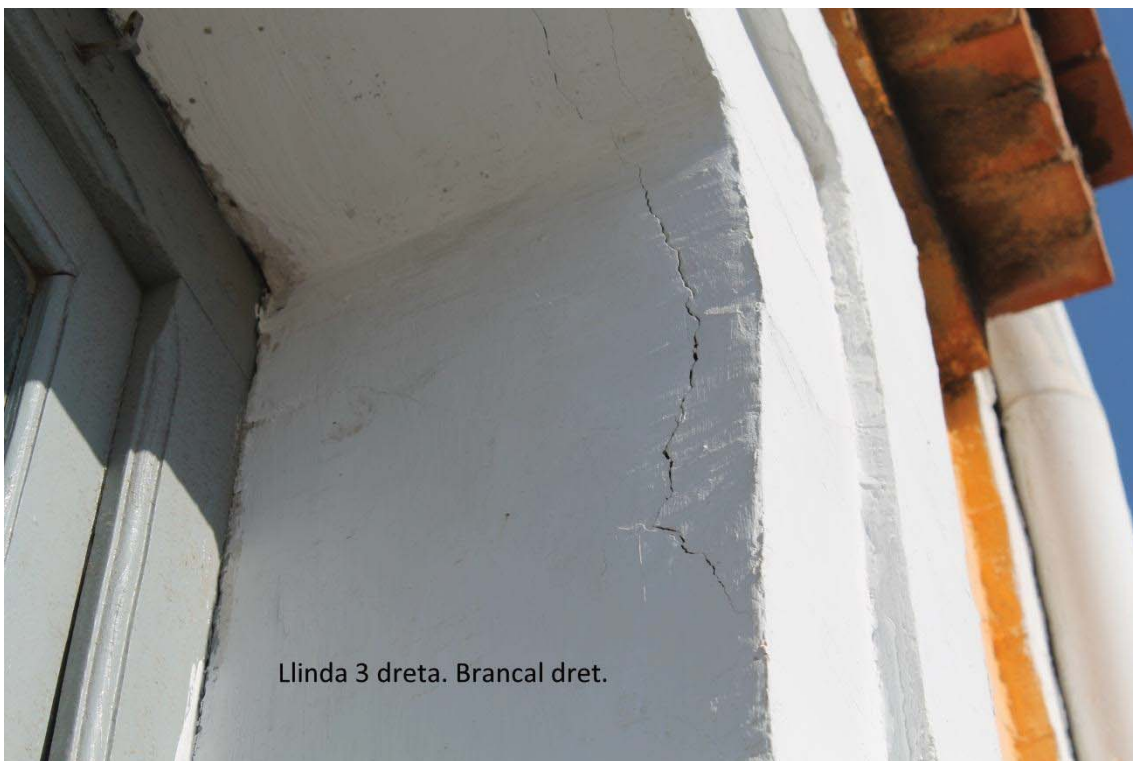
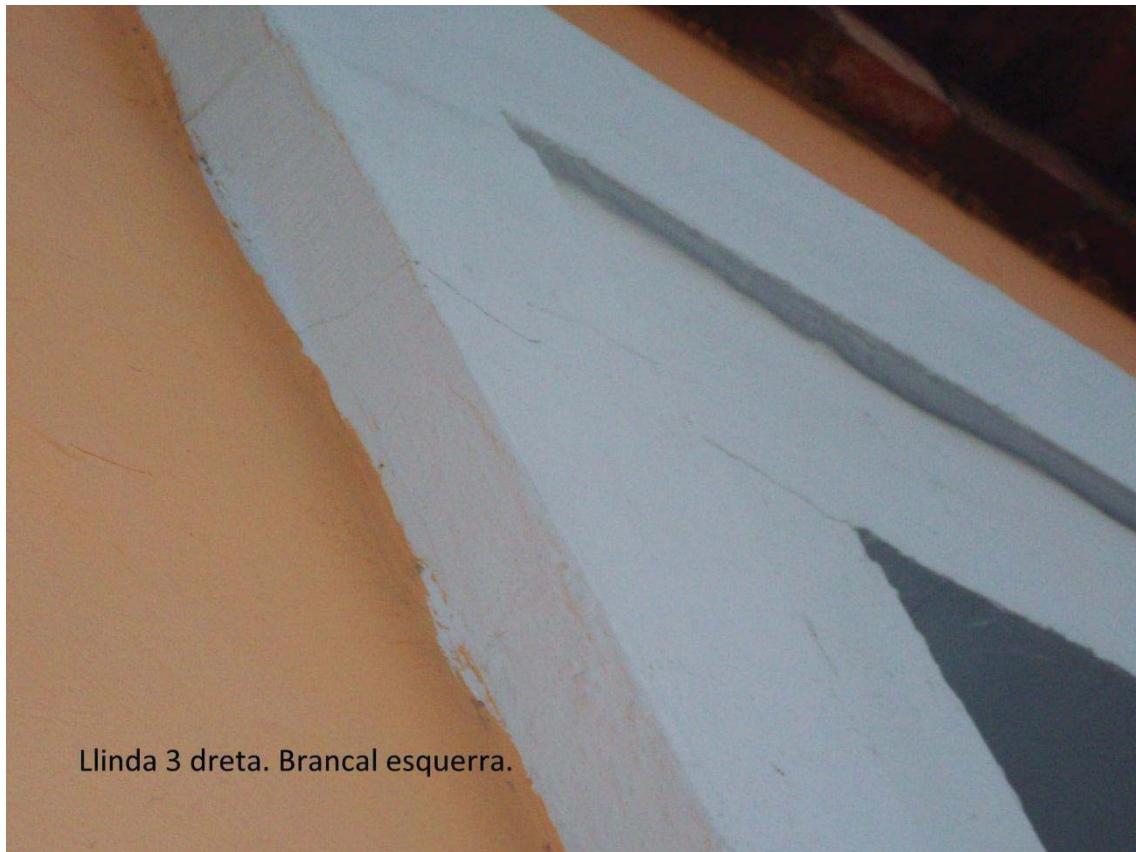
FISSURES

Fissures longitudinals en la cara inferior dels llindars que segueixen cap avall pels brancals o en horitzontal pels cantons.

Com que les llindes estan constituïdes per un cercol de formigó armat, el més probable és que aquest haja flectat. Açò genera unes tensions internes en el revestiment, que al no poder suportar-les acaba per trencar seguint la direcció de la barra de l'armat.

Una vegada obert el primer punt de fissura, la humitat de l'ambient ha penetrat per la mateixa i ha començat el procés d'oxidació de l'armat. La qual cosa ha provocat més tensions internes i el revestiment ha continuat flectint-se per aquells llocs més dèbils, com son els cantons de les llindes.

El primer que cal fer és comprovar si les fissures estan vives o estabilitzades.

Per a reparar-les, primer cal picar el revestiment i el formigó i deixar al voltant de la barra oxidada un espai suficient per a poder raspallar l'òxid. Seguidament, raspallar la barra amb un raspall de puntes metàl·liques per a eliminar l'oxidació existent que s'entén que no ha originat pèrdua de secció en la barra. Després cal passivar-la amb un compost a base de polímers en dispersió aquosa, lligants de ciment i inhibidors de la corrosió, el qual s'aplica mitjançant un pinzell. Una vegada assecat el compost, es reconstrueix la zona picada amb morter d'alta resistència.

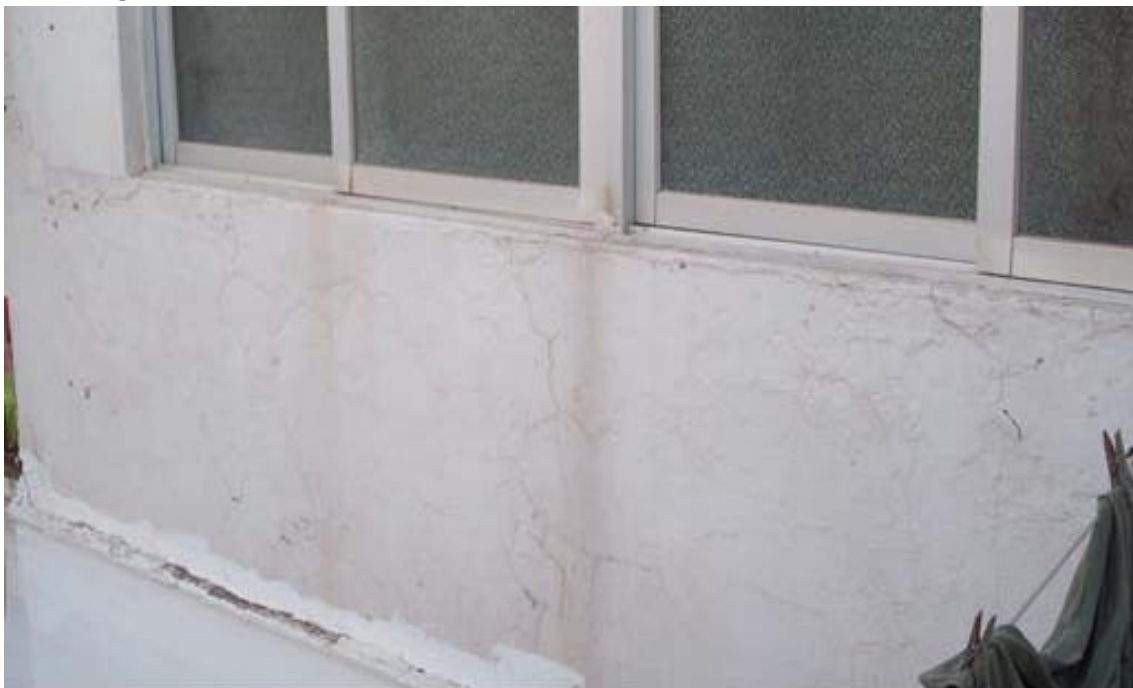
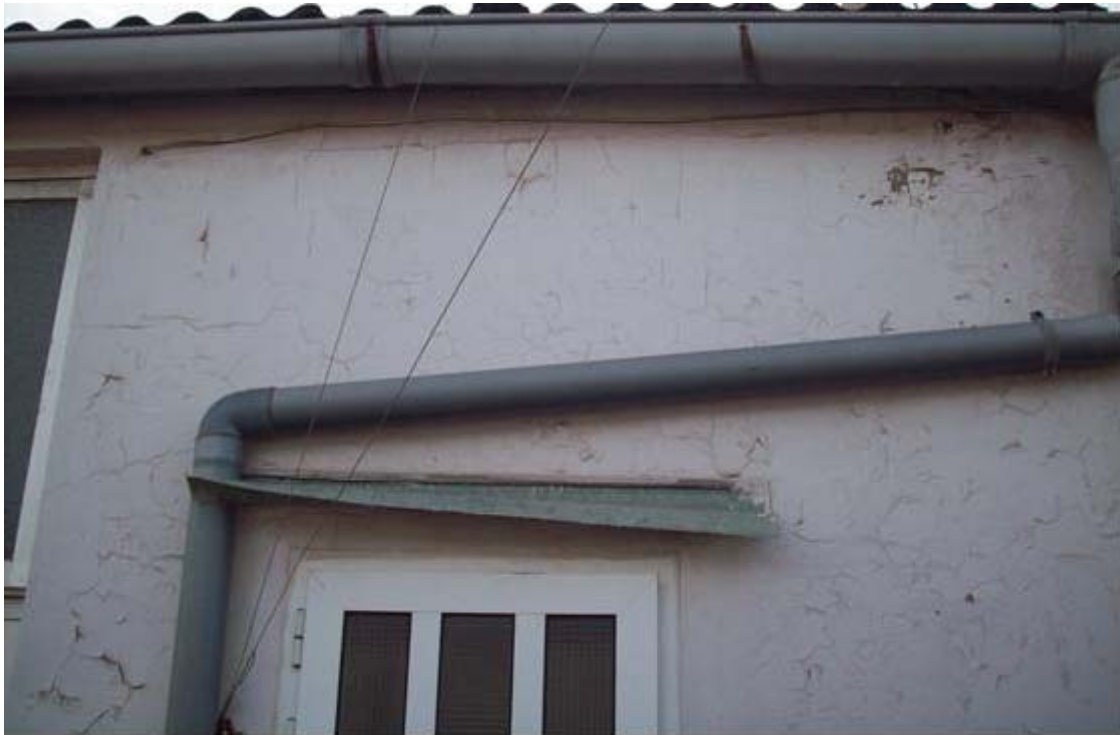
FISSURES I TAQUES

Fissures irregulars i desprendiments del revestiment generalitzats.

La principal, és l'acció de l'aigua de pluja, ja que al tindre la façana una orientació est, molt castigada per la mateixa, no deixa de sofrir llavaments tant del revestiment com del morter.

A més, l'aigua pot penetrar per les fissures existents anteriorment, per junts entre diferents elements amb diferents materials o per la porositat dels mateixos.

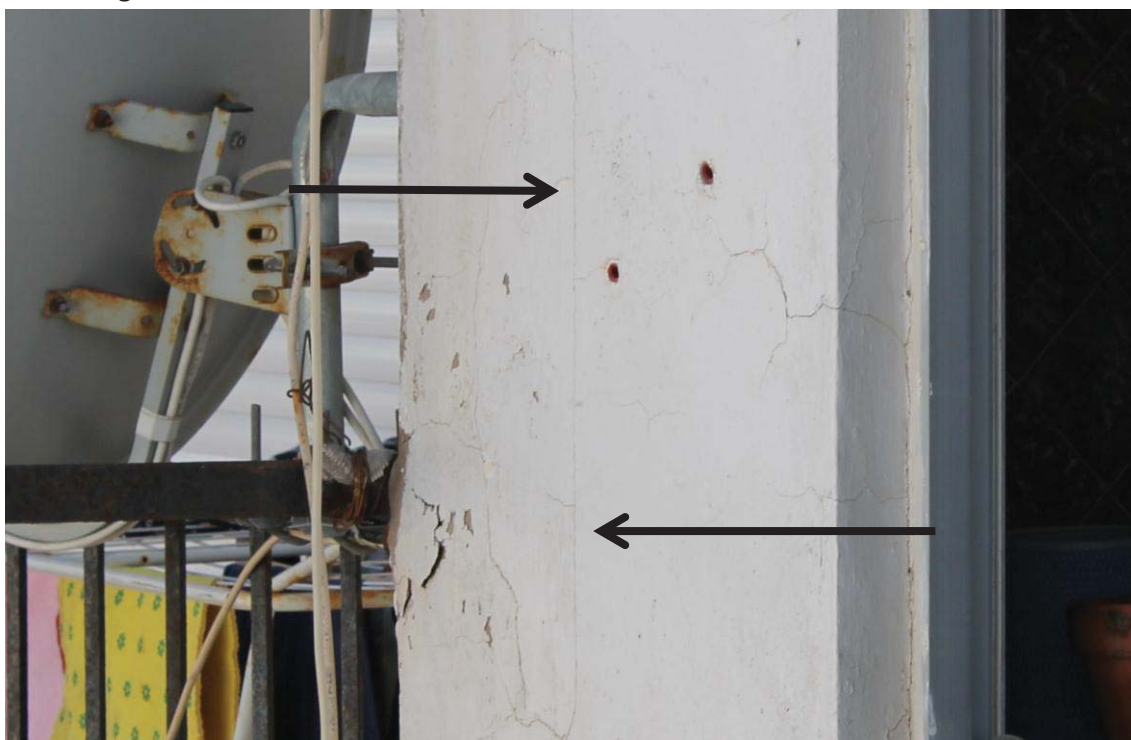
FISSURA LONGITUDINAL

Fissura vertical longitudinal paral·lela al límit de la façana.

Al sofrir la façana posterior dilatacions tèrmiques diferents a les que sofreix la mitgera i al no estar travades, tenen moviments diferents que creen tensions en el revestiment continu. Amb el temps, aquestes tensions es manifesten en forma de fissura en el revestiment, ja que no pot absorbir-los.

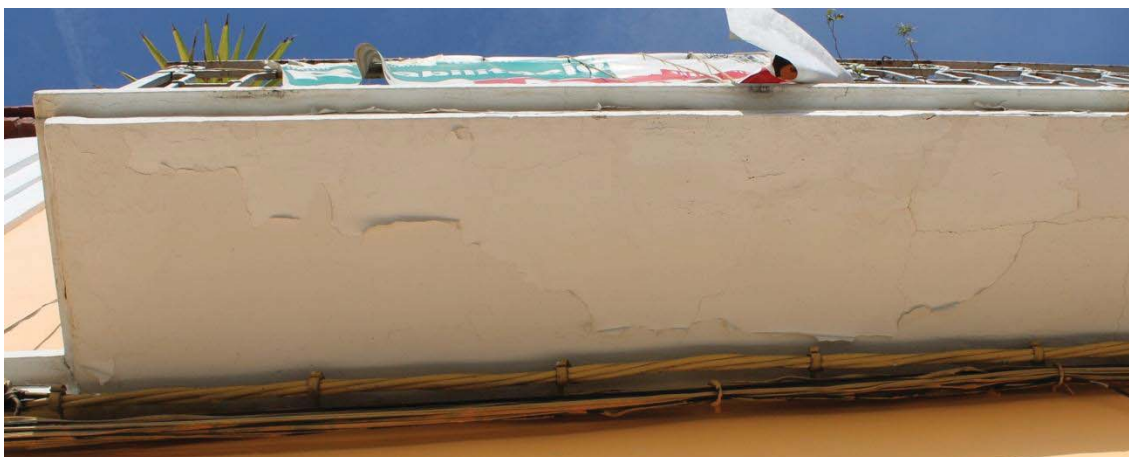
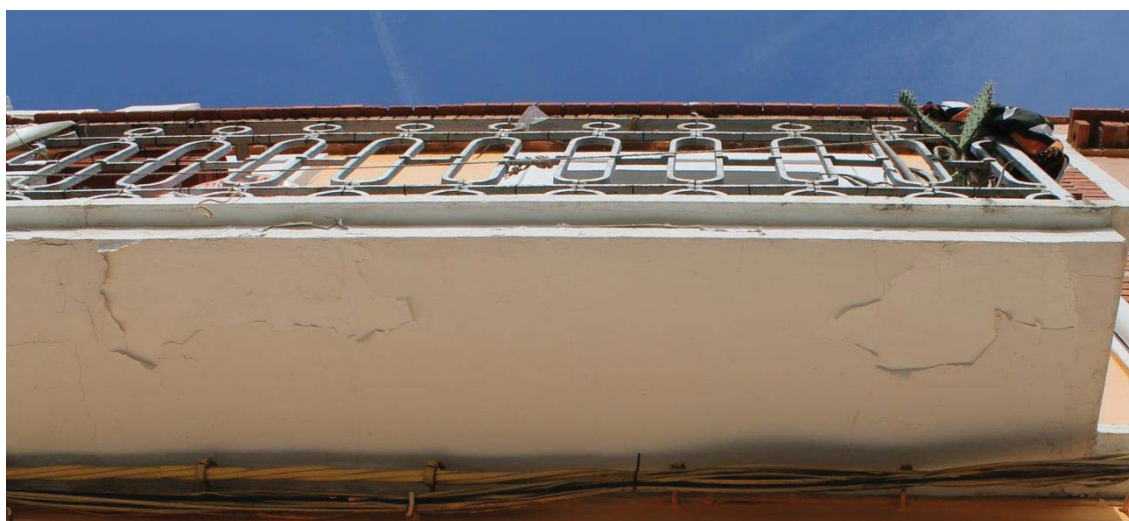
ESCROSTONATS I FISSURES

Escrostonats en el revestiment i aparició de fissures en el mateix.

La filtració de l'aigua de pluja per sol fins la cara inferior per absència de paviment en la cara superior i per absència d'impermeabilització.

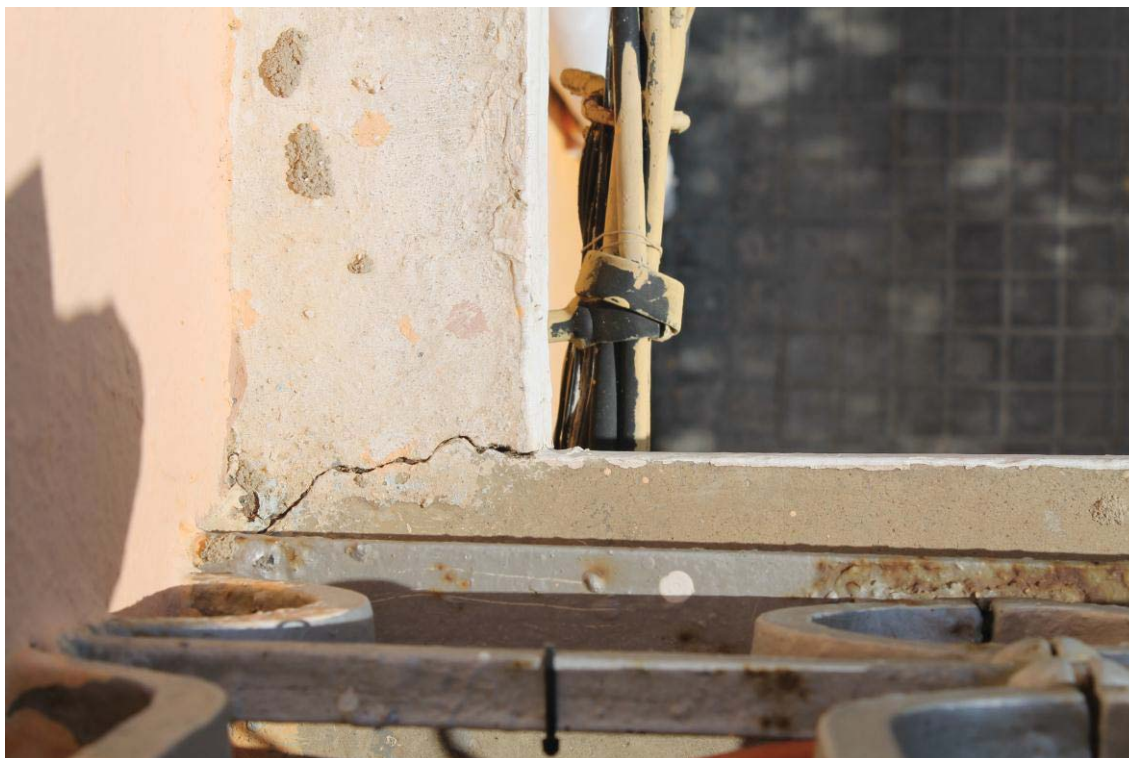
La diferència de graus de moviment en l'encontre de diferents materials (bigueta de fusta i motllura de maó) amb diferents coeficients de dilatació tèrmica, fan que el revestiment, que sí que és continu, en trenque just per aquesta junta. Amb el pas del temps, i sense ser intervinguda aquesta fissura, per l'acció dels agents climatològics pot fer-se més gran i convertir-se en una esquerda.

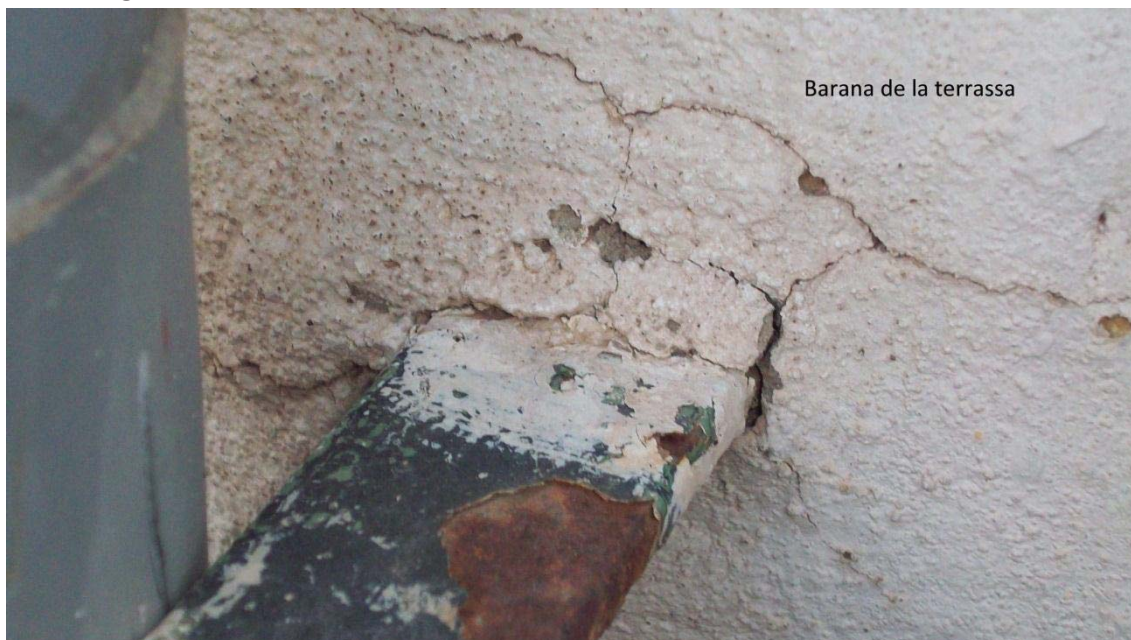
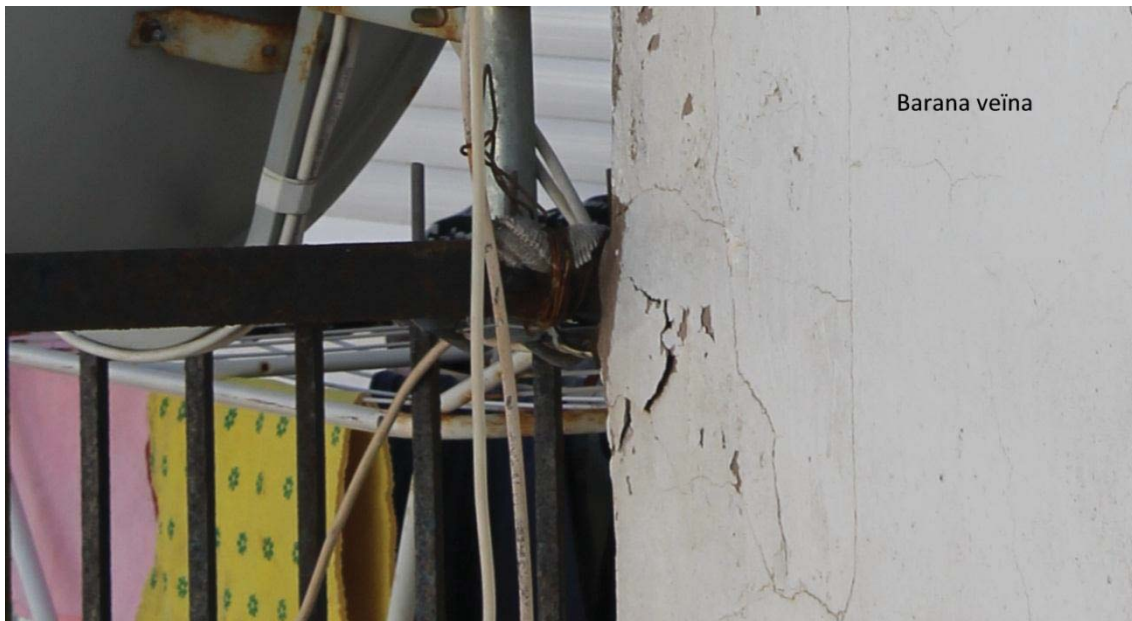
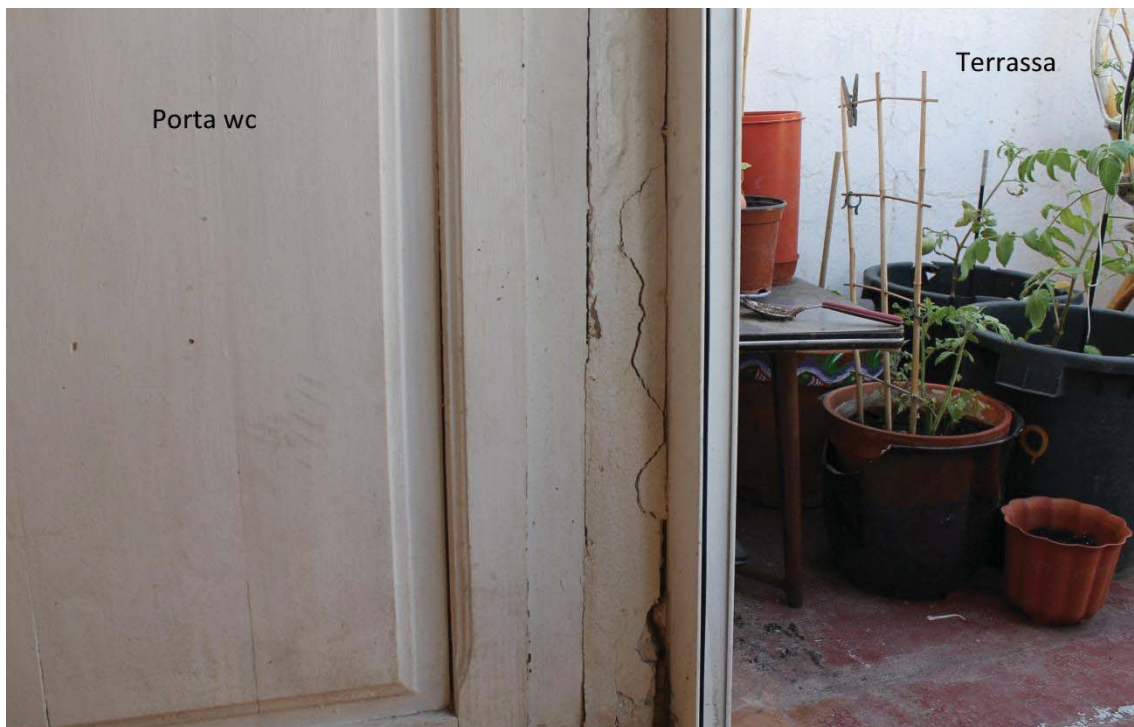
L'ancoratge de les baranes en la fàbrica s'ha realitzat sense protegir la junta entre els dos elements. A l'ocórrer els moviments de dilatació tèrmica dels materials amb graus diferents, la junta entra en tensió i arriba un moment en el qual el revestiment no pot suportar-les i es trenca.

Una vegada originades les primeres fissures i/o esquerdes, pot filtrar l'aigua de pluja per les mateixes i produir l'oxidació de les baranes. A l'augmentar de volum, es creen noves tensions internes en el revestiment que continua trencant-se.

Encara que no hi hagueren aquestes primeres fissures o esquerdes, tant les baranes com les fixacions del bastiment base de les portes, poden oxidar-se per filtracions de l'aigua de pluja. En aquest cas, l'aigua ha filtrat per la façana posterior, provocant l'oxidació de les fixacions metàl·liques del bastiment de base, i creant tensions internes a causa de l'augment de volum, les quals han arribat a trencar el revestiment.

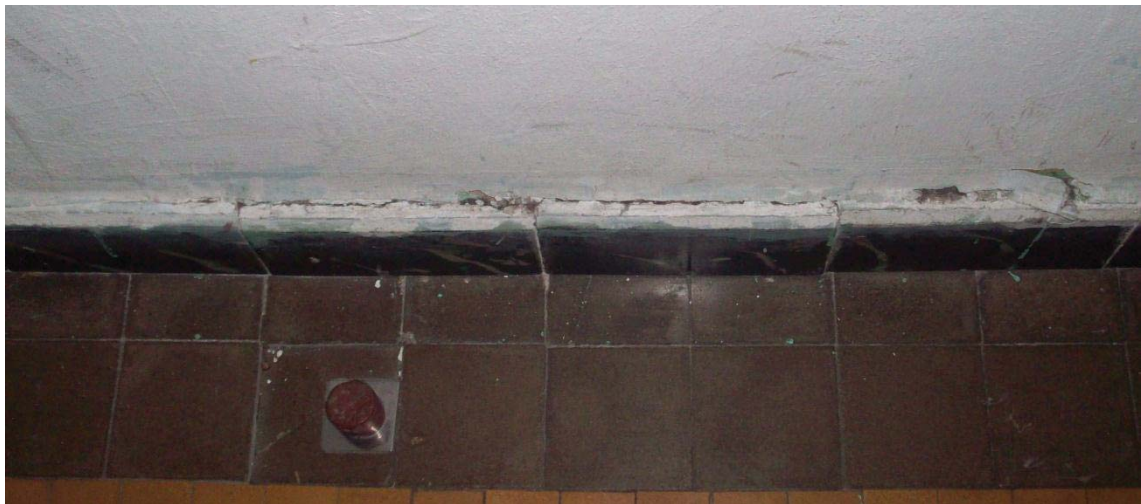
Els moviments de dilatació tèrmica que sofreixen el paviment i la divisió interior son diferents. L'entornpeu està fixat a aquets dos elements, per la qual cosa s'originen tensions en el mateix, i al no poder suportar-les trenca per la connexió més dèbil.
