La Façana Marítima Valenciana.

Proposta d'Intervenció en el
Poblat Marítim d'el Cabanyal.
Casa de Pescadors situada al
C/Eugenia Viñes nº56.

Projecte Final de Grau.

Alumna: Company Blasco, Vanessa.

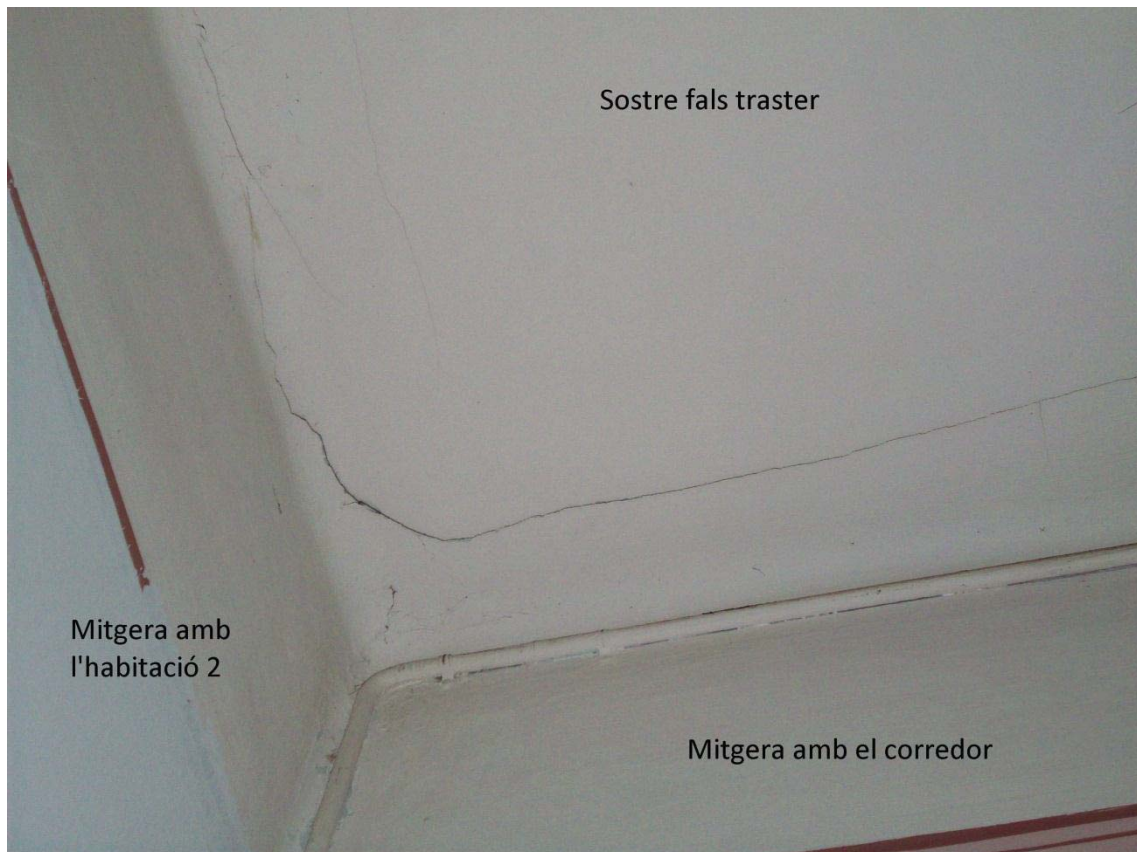
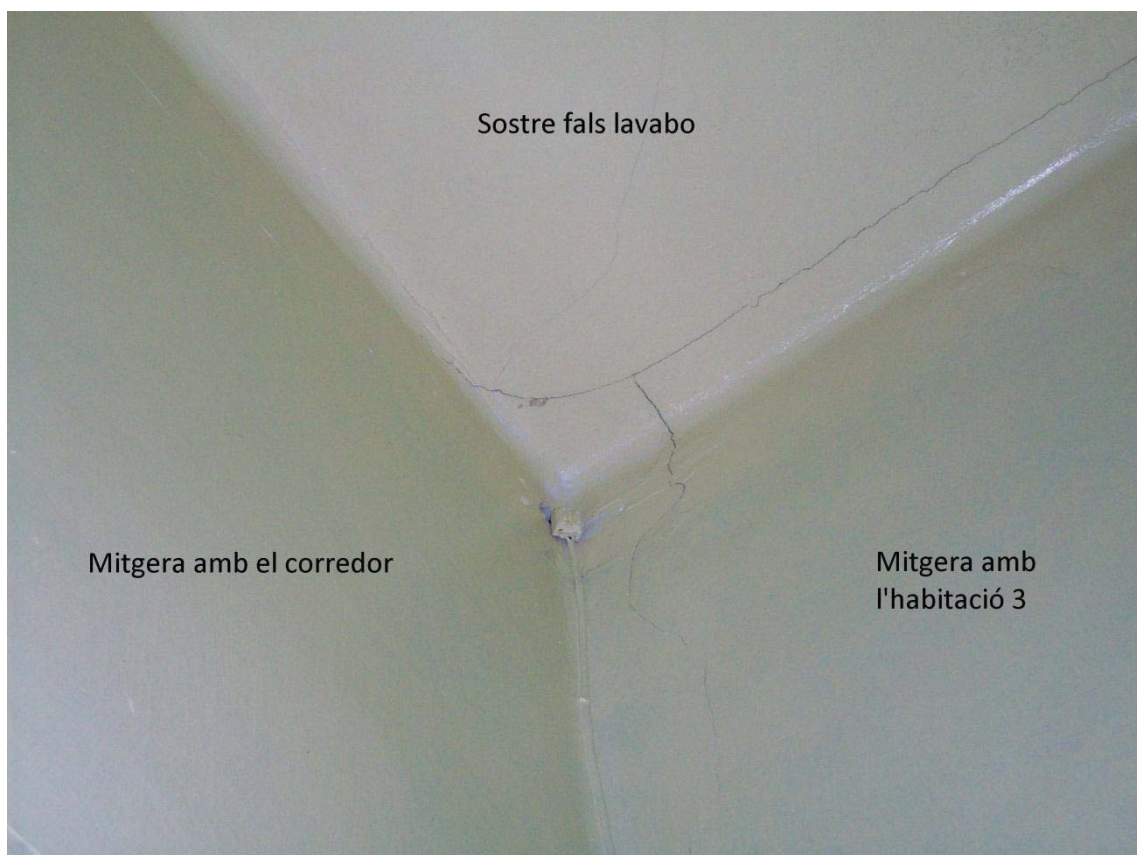
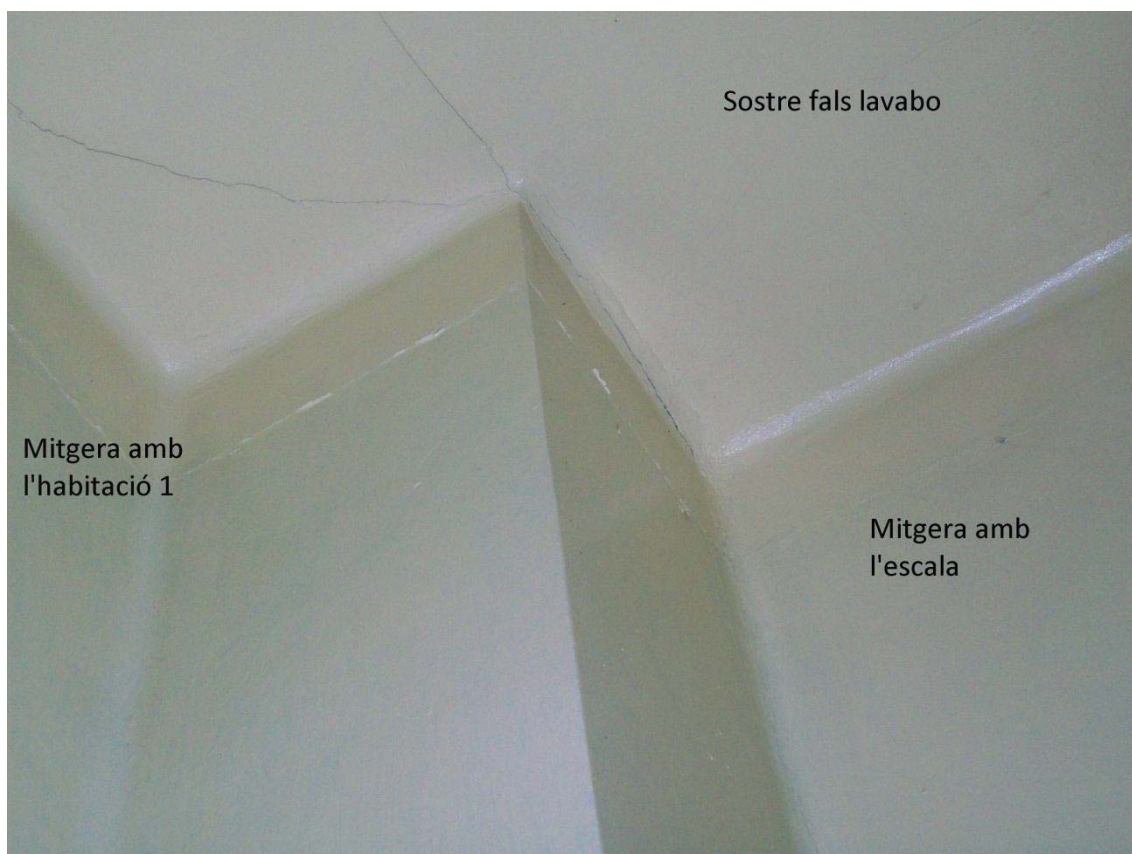
Les tensions entre els elements, uns verticals i altres horitzontal, són diferent. Mentre uns es dilaten i es contrauen en direcció horitzontal, els sostres falsos, altres ho fan en vertical, les divisions. Els primers a causa de les dilatacions sofertes per la coberta, i els segons a causa dels assentaments que sofreix contínuament l'estructura. Això fa que en els punts d'unió s'originen unes tensions que els revestiments no poden suportar i es trenquen per la unió d'aquests elements.

Les esquerdes verticals es solucionen cosint l'encontre entre els paraments verticals, materialitzant una trava entre els mateixos. Per a realitzar-ho, cal picar els maons de les dues divisions de manera alternada, i col·locar uns maons nous travant-los entre sí, a l'igual que a la lesió nº 10 (fissura longitudinal), pàgina 144.

Pel que fa a les esquerdes perimetrals dels sostres falsos, el que cal fer és materialitzar una junta perimetral entre aquests i les divisions verticals, de manera que les dilatacions dels primers no afecten a les segones. Per a aconseguir-ho, s'ha de picar el perímetre del sostre fals i separar-lo de les divisions. Per a tancar aquest buit, es col·locarà una motllura baix el fals sostre, i entre la motllura i el fals sostre es col·locarà un segellat elàstic, a l'igual que en la lesió nº 7 (fissures), pàgina 135.

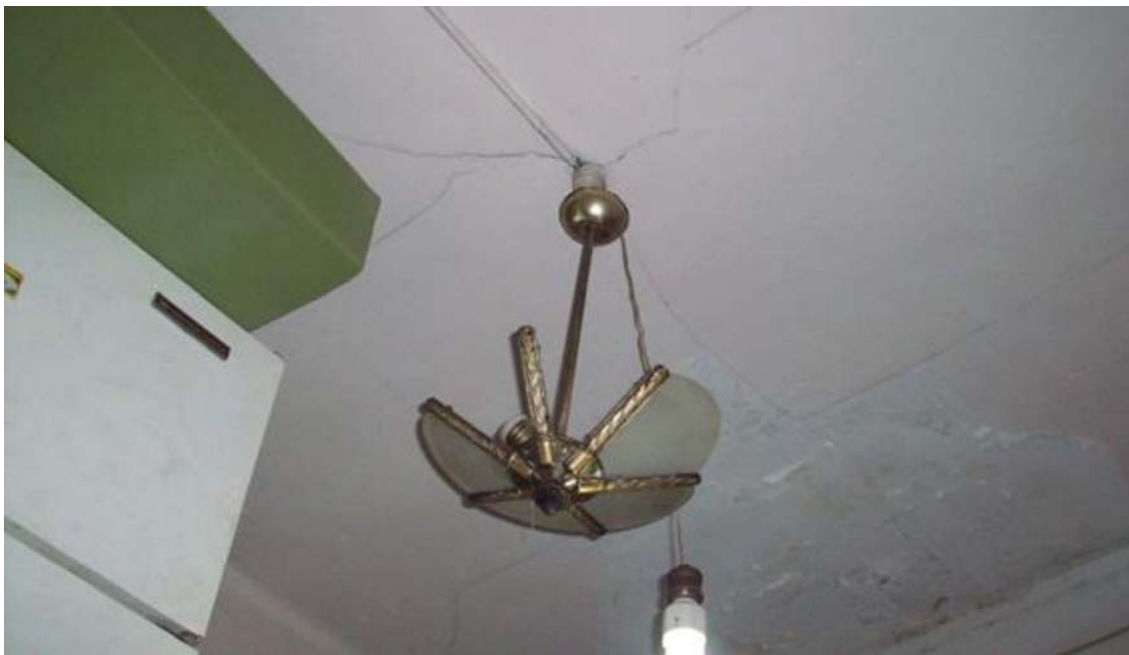
El pes del llum de sostre a l'estar enllaçat directament sobre el sostre fals sense descàrrega lateral.

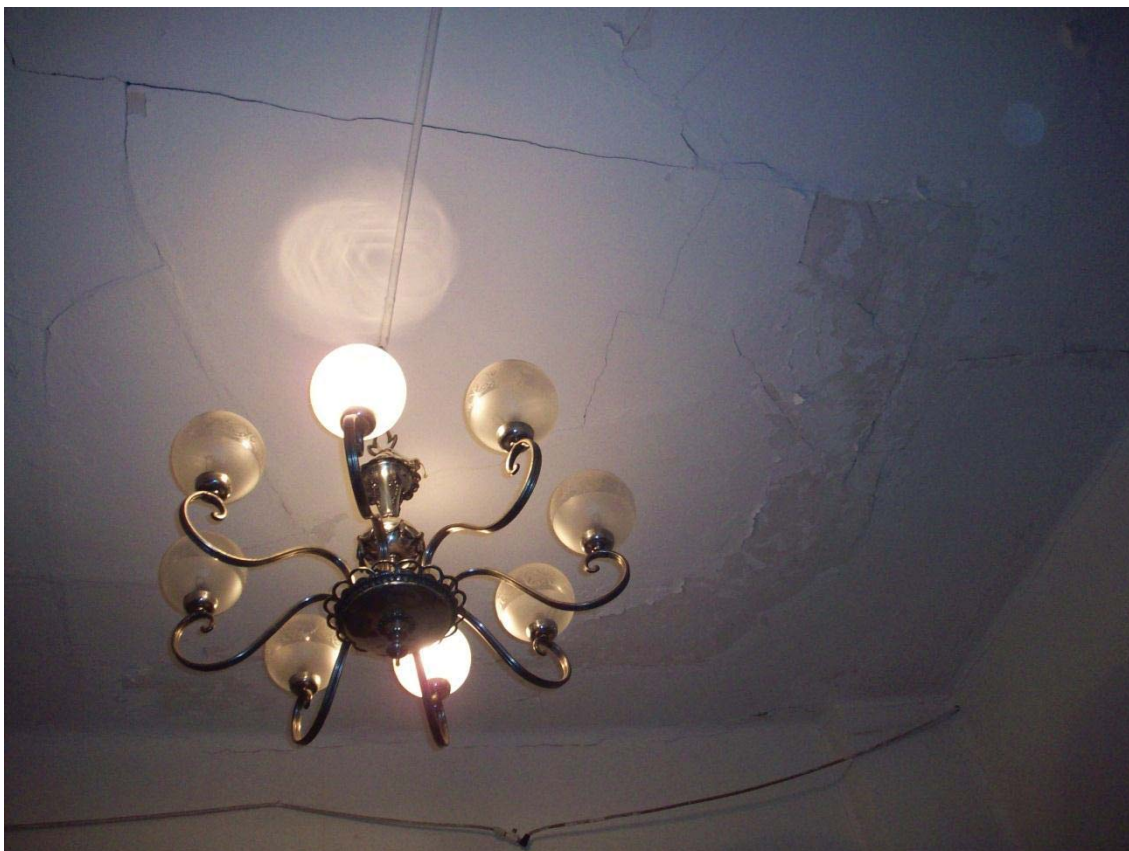
Per moviments de dilatació i contracció de l'estructura. Aquest origen en tensions en el fals sostre, el qual no les pot suportar i es trenca longitudinalment per moviments longitudinals derivats de l'estructura, transversalment per moviments transversals de l'estructura, i irregularment per què el sostre fals està construït amb trossos de canyes i el seu trencament és irregular.

El més interessant seria canviar el sostre fals sencer per un d'escaiola discontinu, de manera que les juntes siguen elàstiques (no metàl·liques) i puguen absorbir els moviments de l'estructura. També caldrà realitzar una junta perimetral com s'ha explicat en la lesió nº7 (fissures), pàgina 135.

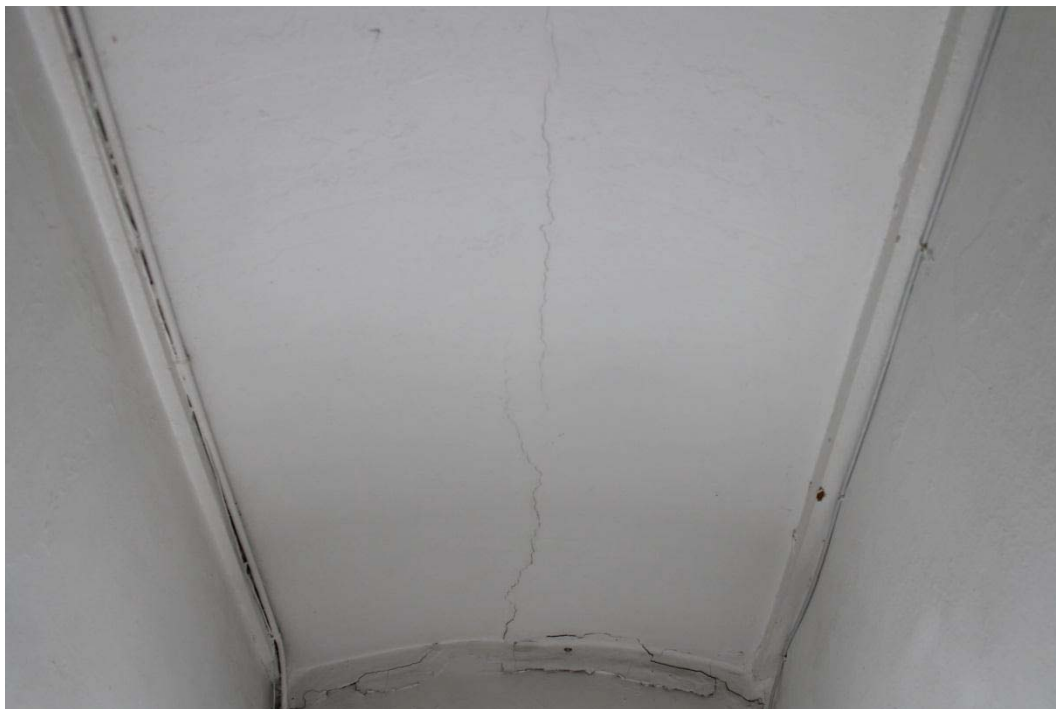
Construcció d'una divisió mitgera per sobre, just pel mig del revoltó.

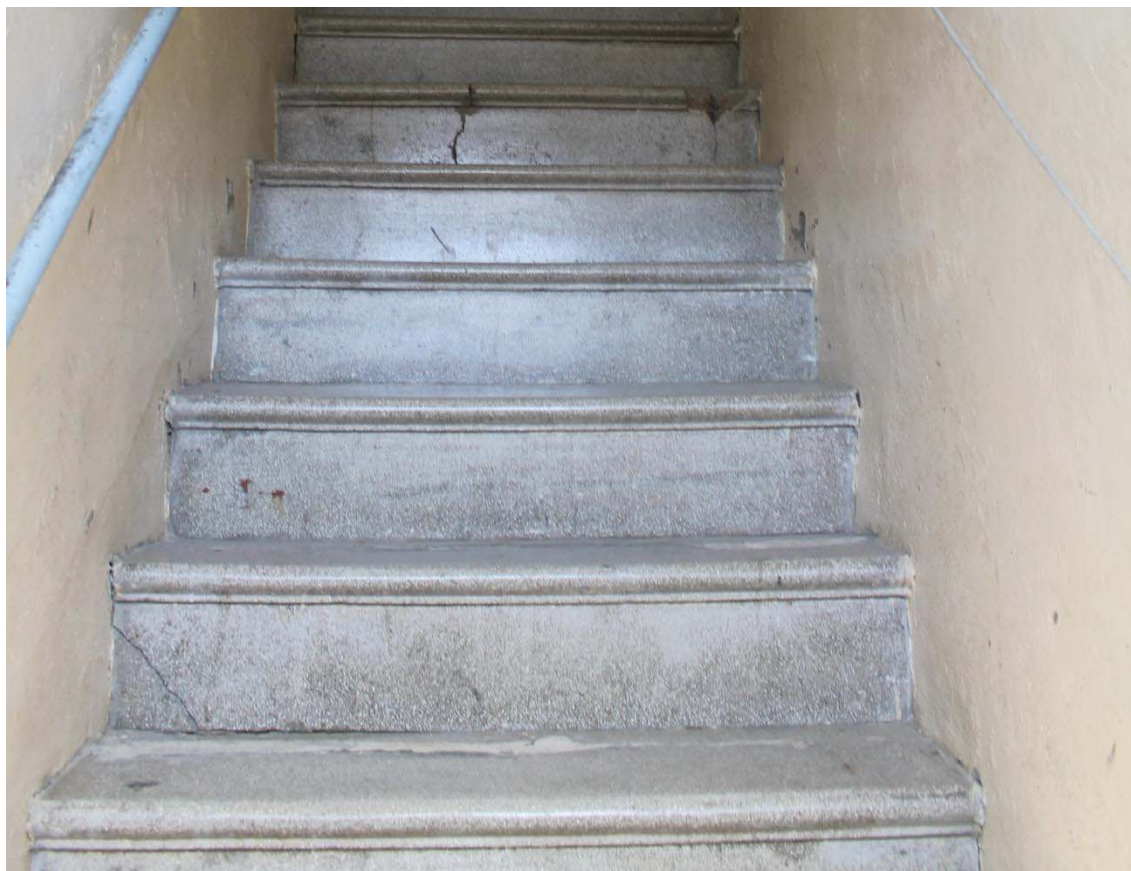
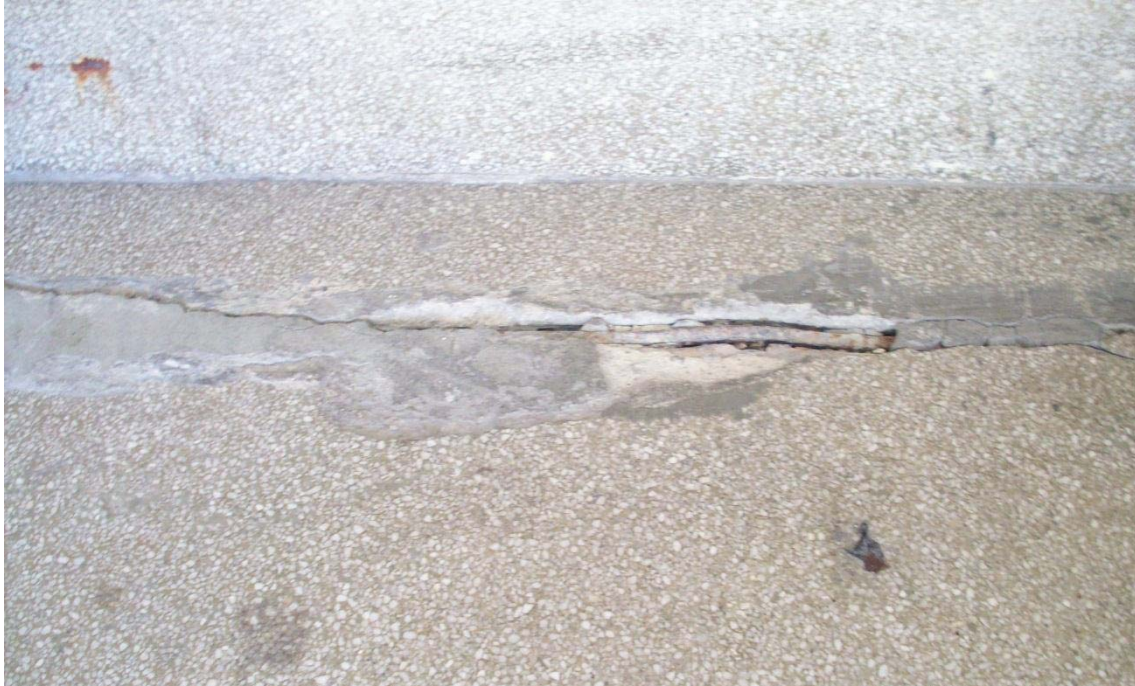
Com que el nivell freàtic està a cota 0, la humitat filtra a través de la cimentació i de l'emmacat per capil·laritat, fins que arriba per les parets a l'estructura de l'escala. La humitat acaba eixint pels junts dels esgraons i obrint els mateixos. Per aquestes obertures, entra l'oxigen i comença l'oxidació de les varetes metàl·liques que componen l'armat de l'escala. A l'augmentar de volum, creen tensions en el material dels graons fins que no les poden suportar i es trenquen.

Com que el nivell freàtic està a cota 0 i eliminar aquesta causa no resulta viable, el que es farà serà llevar les peces que formen els escalons i deixar assecar les capes que hi ha baix tot el possible. Després es col·locarà una làmina impermeable i es tornaran a col·locar les peces de l'escala. Ja que la majoria de les peces tenen esquerdes, es canviaran per unes noves.
