**TALLA DE MADERA POLICROMADA DE  
LA VIRGEN MARÍA DEL CALVARIO  
DE LA IGLESIA DE SAN JUAN DEL  
HOSPITAL EN VALENCIA.**

**ESTUDIO HISTÓRICO-TÉCNICO Y PROPUESTA  
DE INTERVENCIÓN**

**Presentado por Eva Salvador Martí**

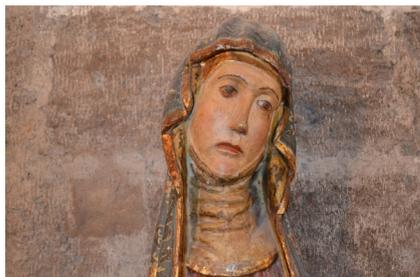
Figura nº16 Foto detalle de la acumulación de polvo presente en el cuello de la Virgen.

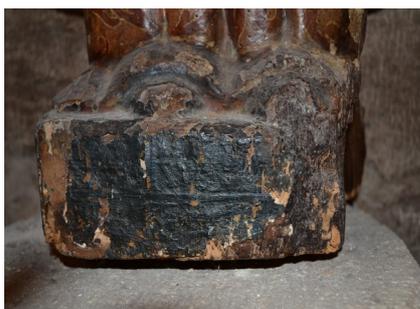
Figura nº17 Foto detalle de la acumulación de polvo presente en los pies de la Virgen.

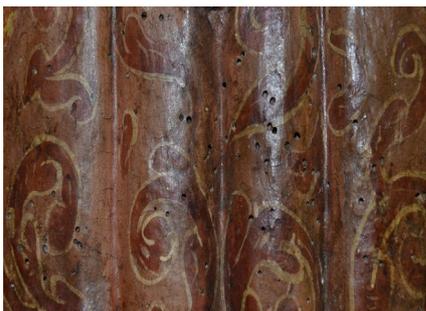
Figura nº18 Foto detalle de los orificios originados por causas biológicas.

Estos orificios nos informan de que en algún momento la obra ha estado infectada por causas biológicas, pero no se ha observado a su alrededor ningún tipo de serrín por lo que probablemente esta alteración haya sido tratada con una desinsectación. Aún así, el ataque de este tipo de insectos afecta a la parte interna de la madera ya que se alimentan de la albura y el duramen de maderas secas y envejecidas, por lo que el daño que pueda tener la estructura de la talla no se ve a simple vista.

Dado que la obra ha sufrido el ataque de insectos xilófagos, es de vital importancia realizar revisiones periódicas con el fin de controlar su reaparición ya que esta podría debilitar su estructura. Para ello, es importante que los niveles de HR no superen el 65% ya que ello, junto a una baja iluminación, son un factor desencadenante para el biodeterioro.

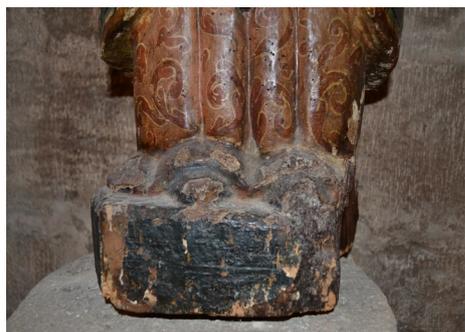
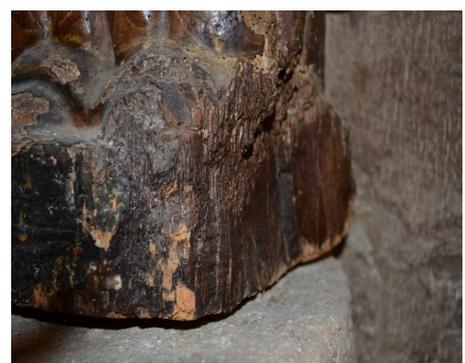
Respecto a las policromías, hablando en porcentajes, se podría decir que se conserva un 90%. La parte más afectada es la zona de los pies debido a los faltantes que presenta y el mal estado en que se conserva. Además, en la parte delantera no se aprecia más que una policromía negra, pero en el lateral derecho, se observa un tono ocre y naranja junto con el negro como realizando algún tipo de dibujo (Fig.21). Tal vez se trate de un repinte en negro que enmascara la policromía original de esta zona. Otra zona afectada sería el rostro. Hay una pequeña pérdida de pintura en la zona de la nariz como si se tratase de un roce o de una sobre limpieza que ha llegado hasta la capa preparatoria de la talla.

Figura n.º 19 y 20 Foto detalle del faltante que presenta la obra.

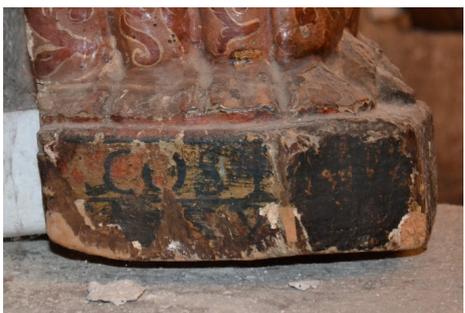
Figura n.º 21 Parte derecha inferior de la talla con atisbos de policromía original.

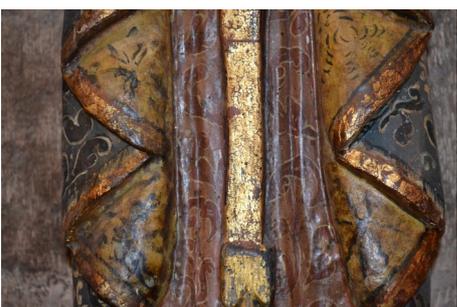
Otras zonas afectadas en la pieza debido al envejecimiento natural de los materiales serían las zonas con lámina metálica. Toda la pieza está decorada con un dorado al agua pulido, a pesar de que es la técnica más resistente al paso del tiempo está presenta un grave deterioro, en forma de craquelado (Fig.22), el cual podría deberse a una preparación mal equilibrada o el envejecimiento acelerado al aplicar aceites secantes para acelerar el proceso de secado produciendo grietas de contracción temprana las cuales sirven como conductores de otros deterioros. Esta técnica también es muy utilizada por los anticuarios para dar valor a las obras dándole ese aspecto envejecido. Por otra parte, en algunas zonas se aprecia una pérdida total de la capa metálica lo cual podría ser el resultado de una limpieza incorrecta que haya eliminado por completo la lámina metálica dejando entre ver la preparación de bol rojo.

Figura n.º 22 Craquelado de la lámina metálica en la zona del cíngulo y pérdida de la lámina metálica en los bordes del manto.

La talla además de estar policromada, también presenta muchos detalles realizados con un dorado al agua que muestra un grave estado de deterioro. Antes de realizar la limpieza de este, es necesario realizar una serie de pruebas preliminares para averiguar si se trata de una obra de carácter hidrófilo/hidrófobo con la medida del ángulo de contacto de la superficie; el nivel de conductividad que presenta la superficie utilizando un conductímetro y el nivel de pH que presenta empleando un pH-metro.

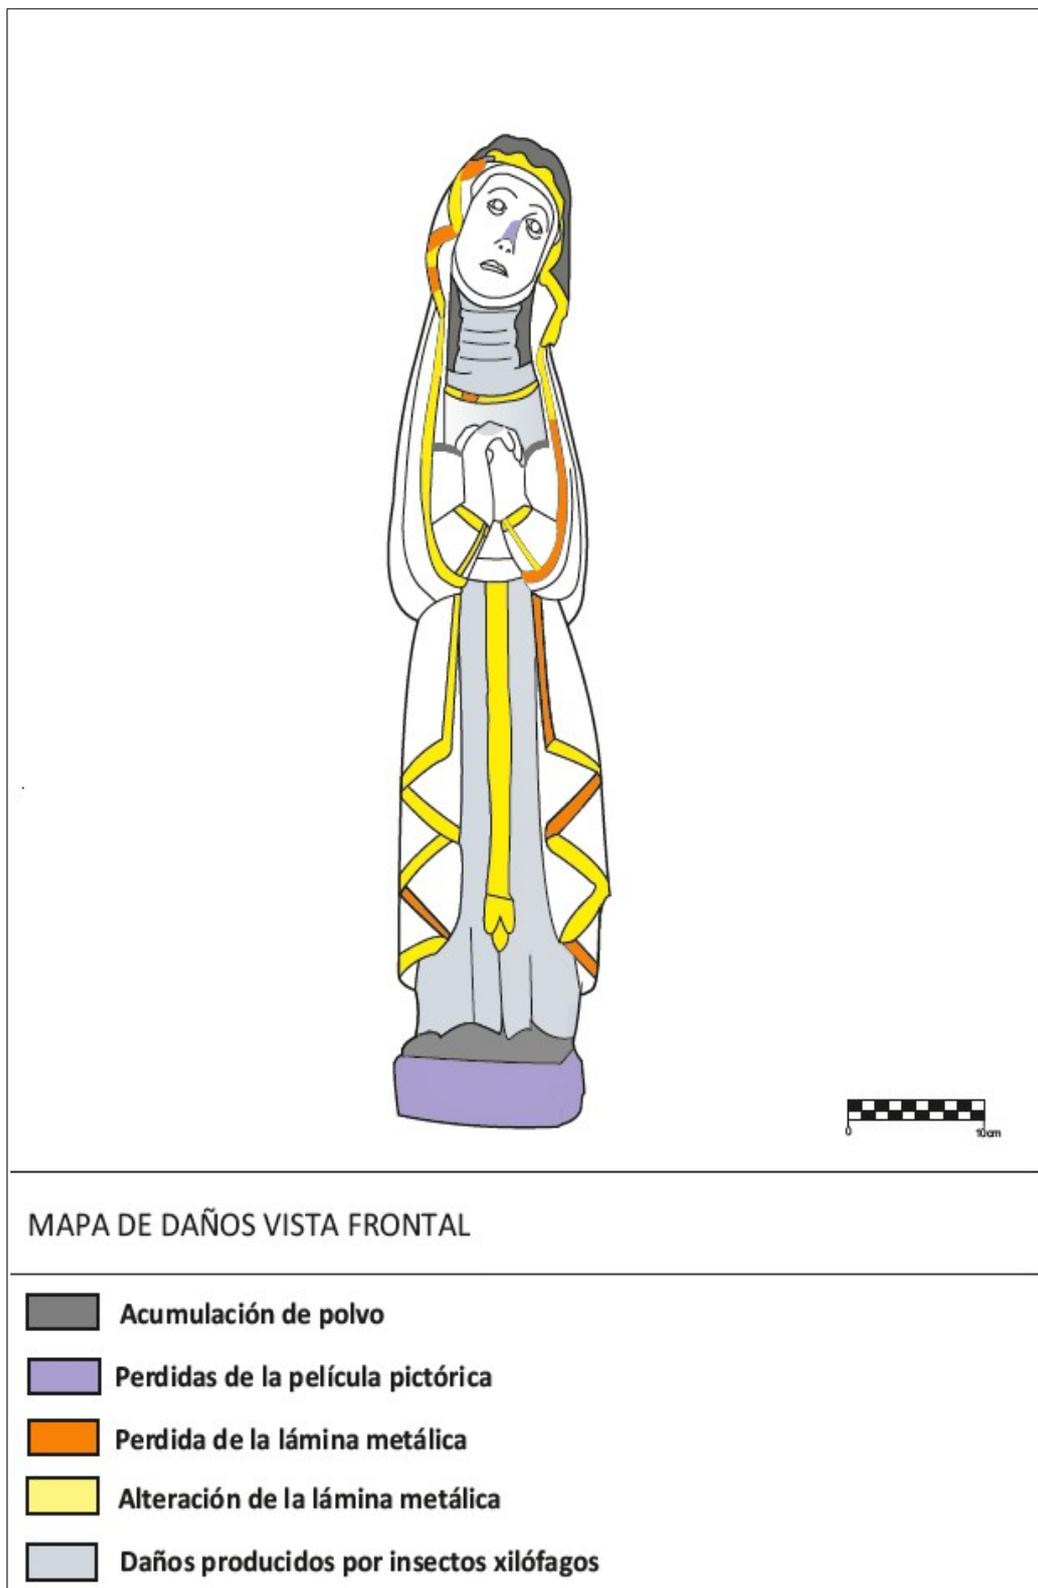
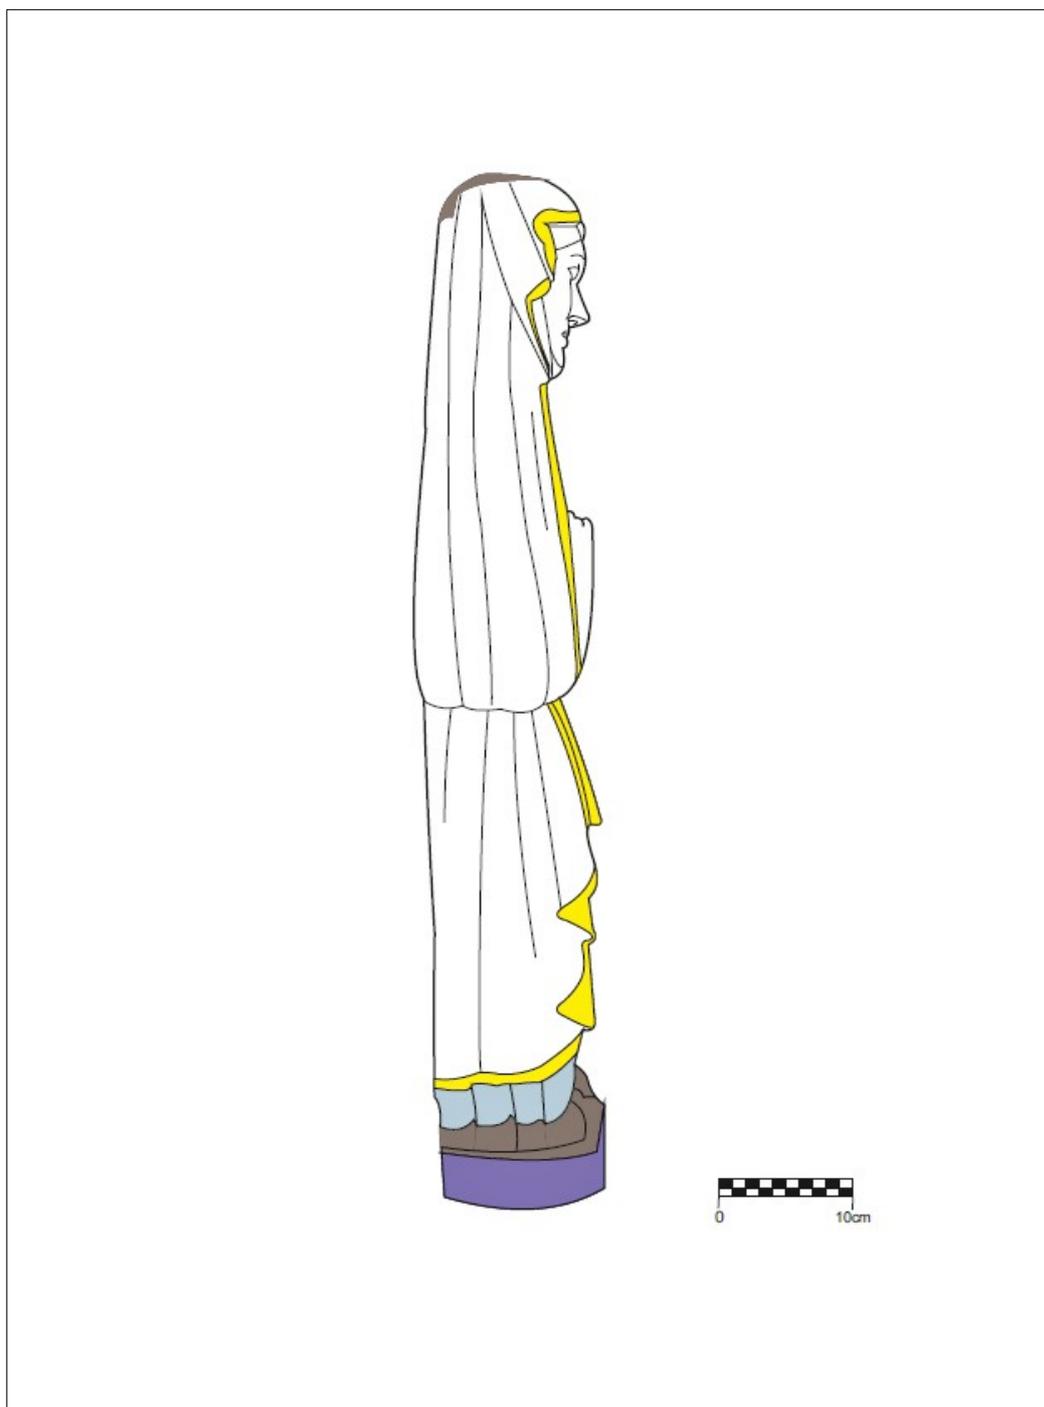
MAPA DE DAÑOS VISTA LATERAL

Daños producidos por insectos xilófagos
