# LA PLAZA DE TOROS DE ALCALÁ DEL JÚCAR, ALBACETE: CARACTERIZACIÓN Y CONSERVACIÓN

AUTORA: CRISTINA ALFARO LOZANO

TUTORA: Valentina Cristini  
TITULACIÓN: Grado en fundamentos de la Arquitectura  
Escuela Técnica Superior de Arquitectura de la Universidad Politécnica de Valencia  
Curso 2019/2020

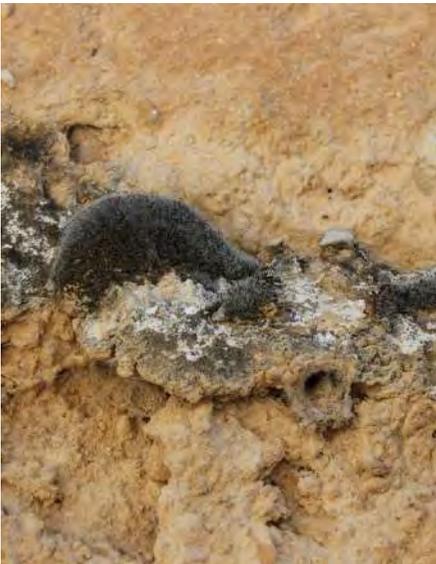
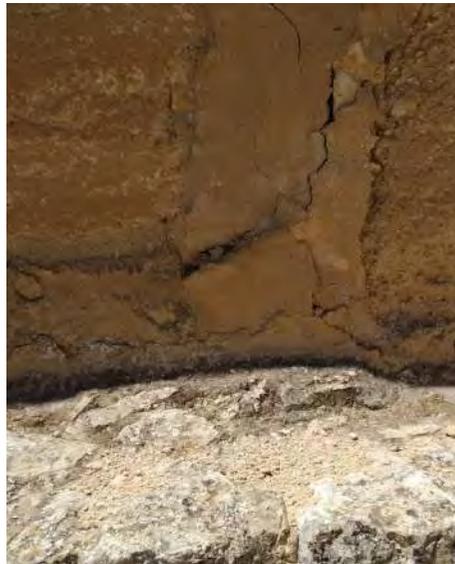
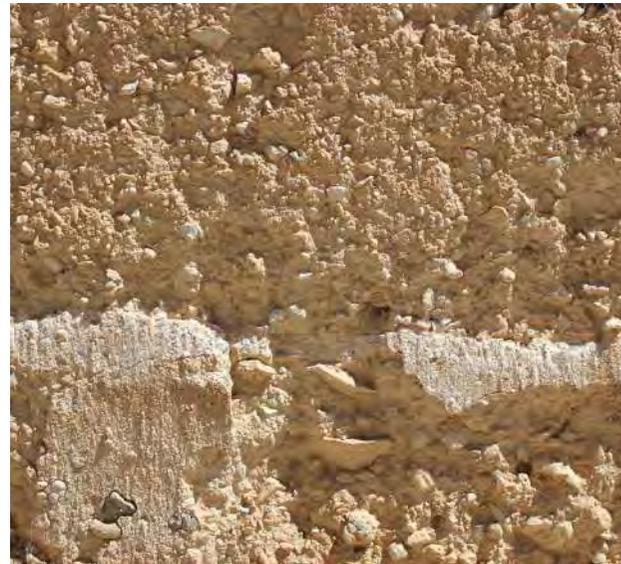
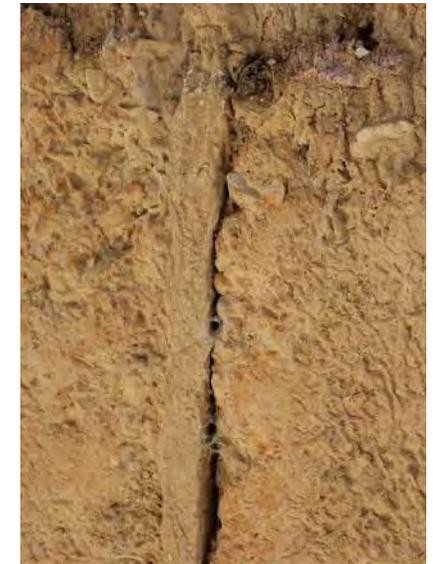
Fig. 43, 44, 45, 46, 47, 48, 49, 50: Fotografías propias. Plaza Alcalá del Júcar, Albacete

Aun así, se encuentra erosión por distintas zonas del muro, tanto en el alzado principal como en el posterior. En ciertas partes se aprecian grietas, además de desprendimiento de revoco, tanto en general en la tapia como en las uniones entre ellas. La zona donde se acumula mayor erosión es en la unión entre mortero y tapia.

Este punto es el más perjudicado del conjunto. La falta de protección o de una cubierta que remate la finalización del muro causa que la tapia esté totalmente expuesta, facilitando la entrada del agua y su filtración por el resto del muro. Se observa claramente erosión continuada provocada por los agentes atmosféricos. Esta erosión continuada causa pérdidas de material en diversos puntos, con una disminución considerable de sección del muro.

La gran pérdida de material y erosión causa que no sea viable una consolidación de la tapia, por lo que se procede a eliminar la zona degradada hasta encontrar tapia sana donde poder comenzar a ejecutar la nueva. Encofrada a dos caras, se debe asegurar la distinción con la tapia original mediante la adición de material contemporáneo. Es importante asegurar la protección contra agentes atmosféricos ya que esta zona es la más expuesta. Para ello, se colmata la coronación con un elemento prefabricado cerámico que proteja el muro y haga la función de vierteaguas.

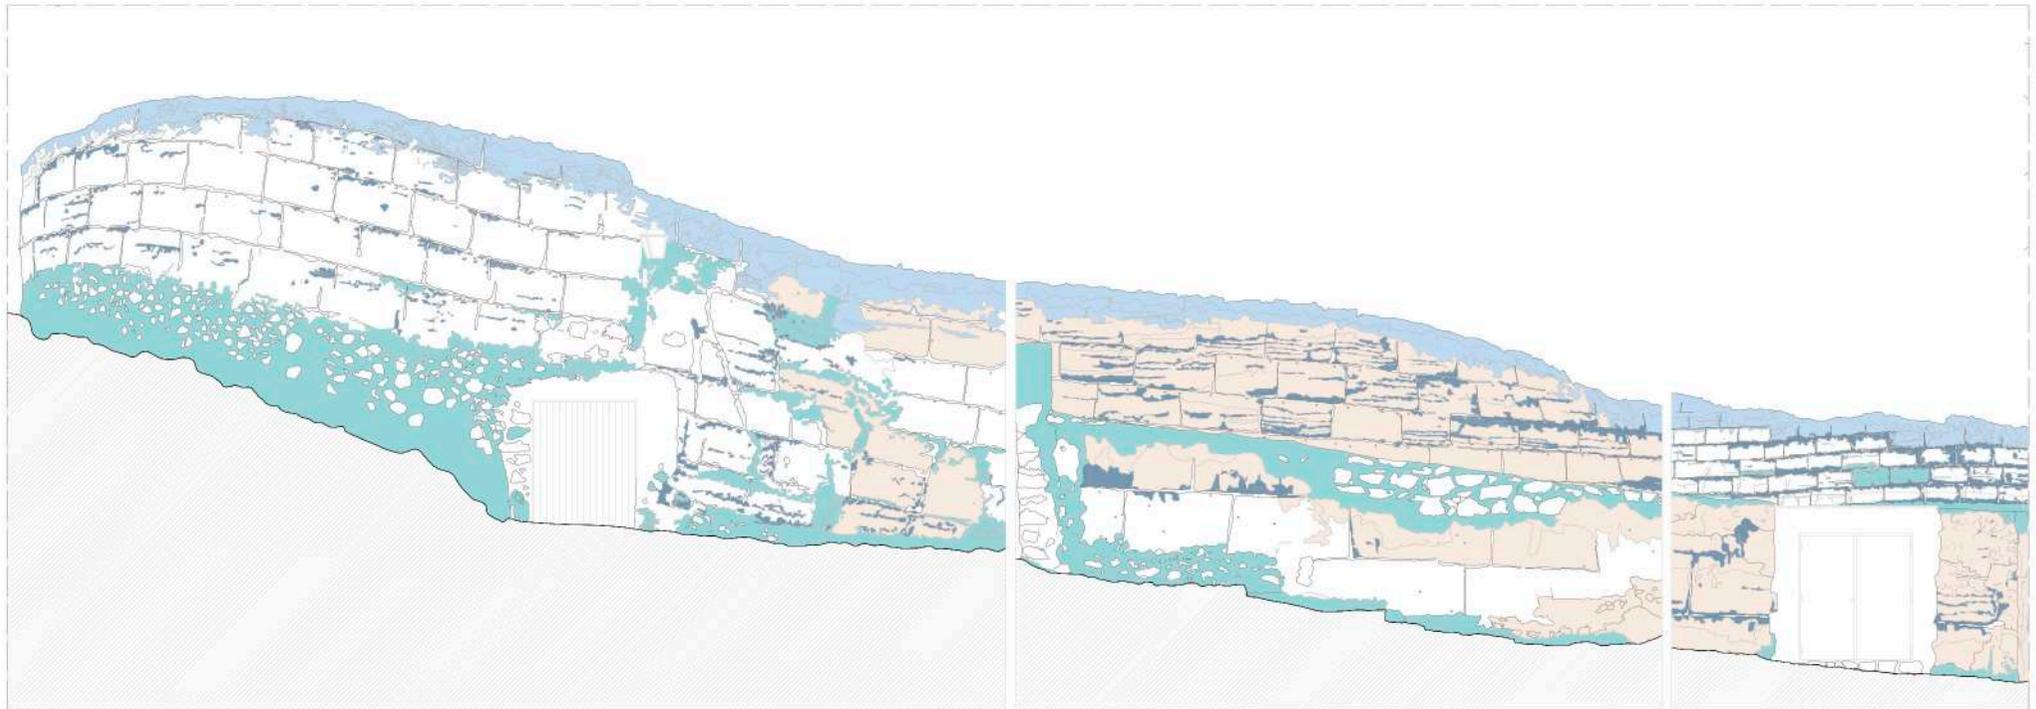
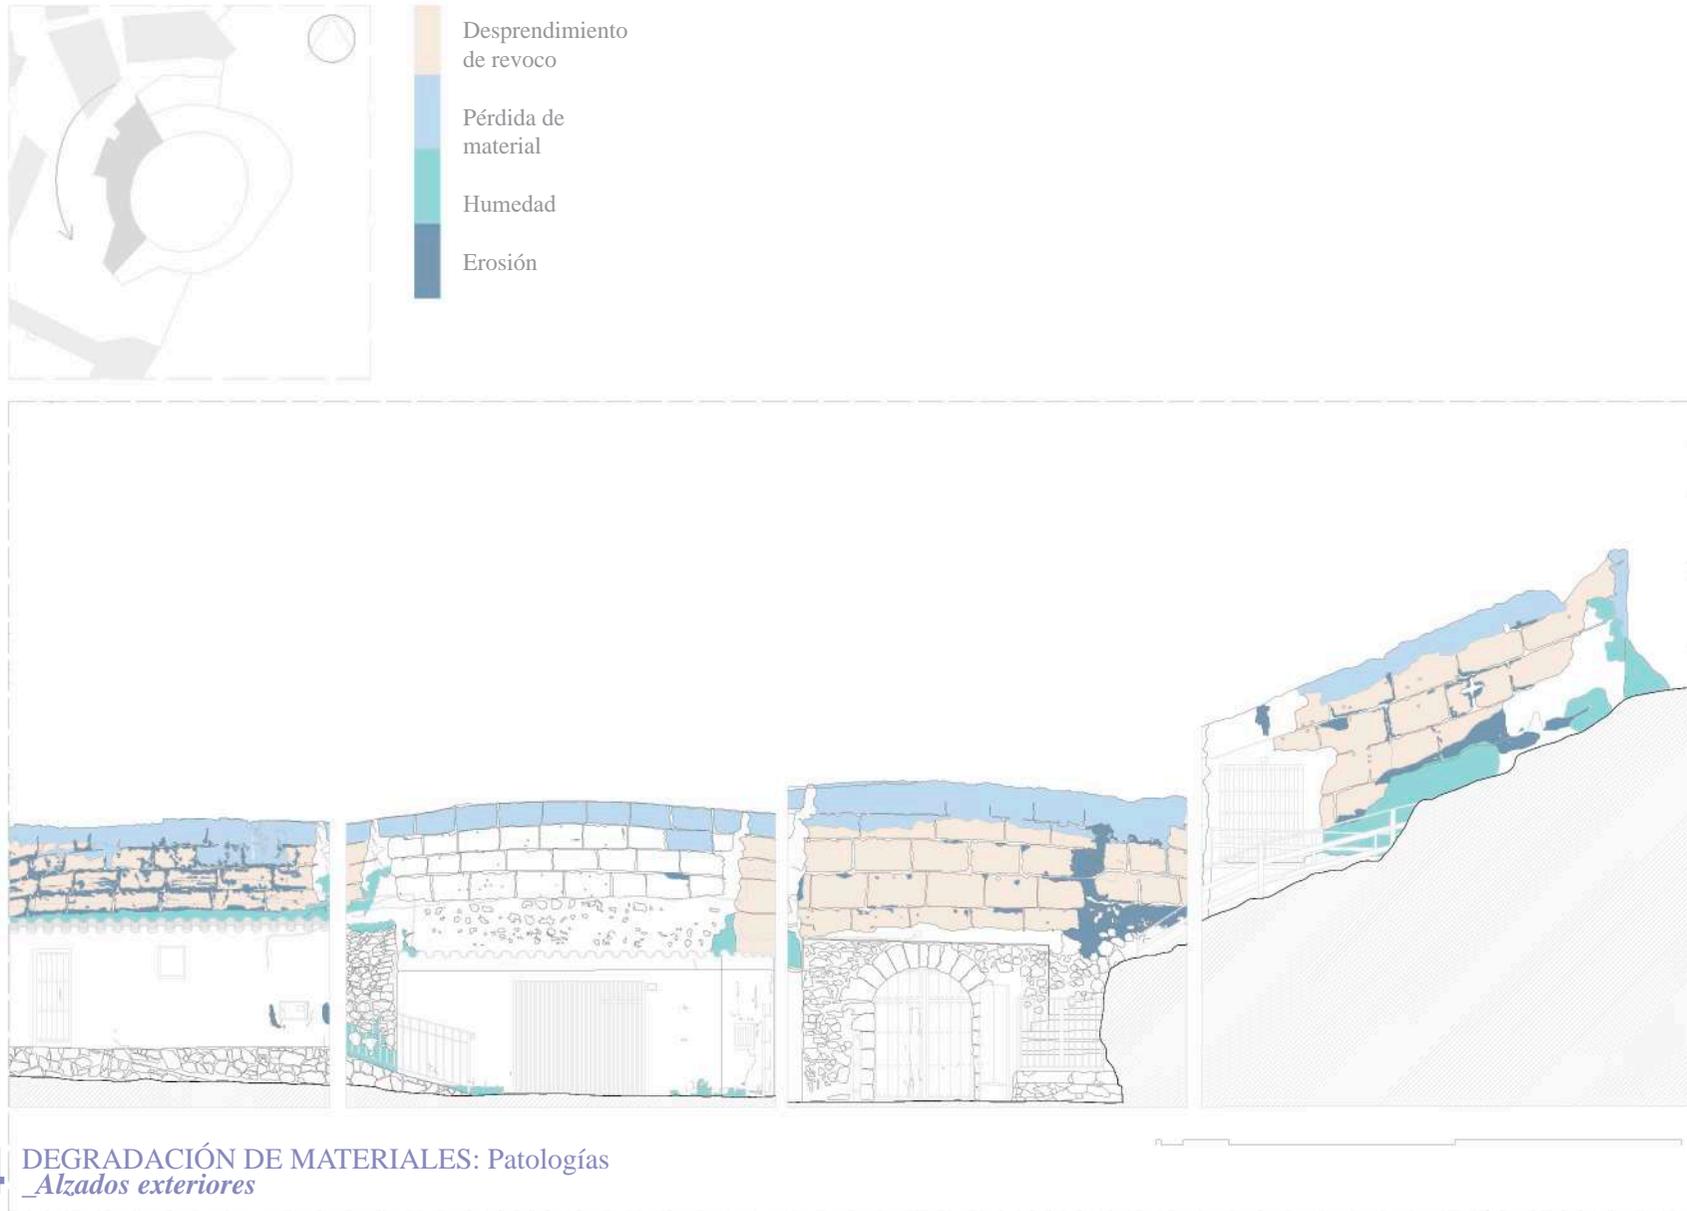
### 3.4 DEGRADACIÓN DE MATERIALES: Patologías

En las zonas en las que la tapia nace directamente del terreno, sin un antepecho de otro material que proteja al edificio de los agentes atmosféricos, se aprecia degradación causada por humedad por capilaridad, además de grietas en ciertos puntos. La técnica de la tapia favorece la entrada de agua a través del terreno. Como consecuencia de esta acción, hay una proliferación de organismos biológicos tales como microvegetación en puntos concretos del volumen.

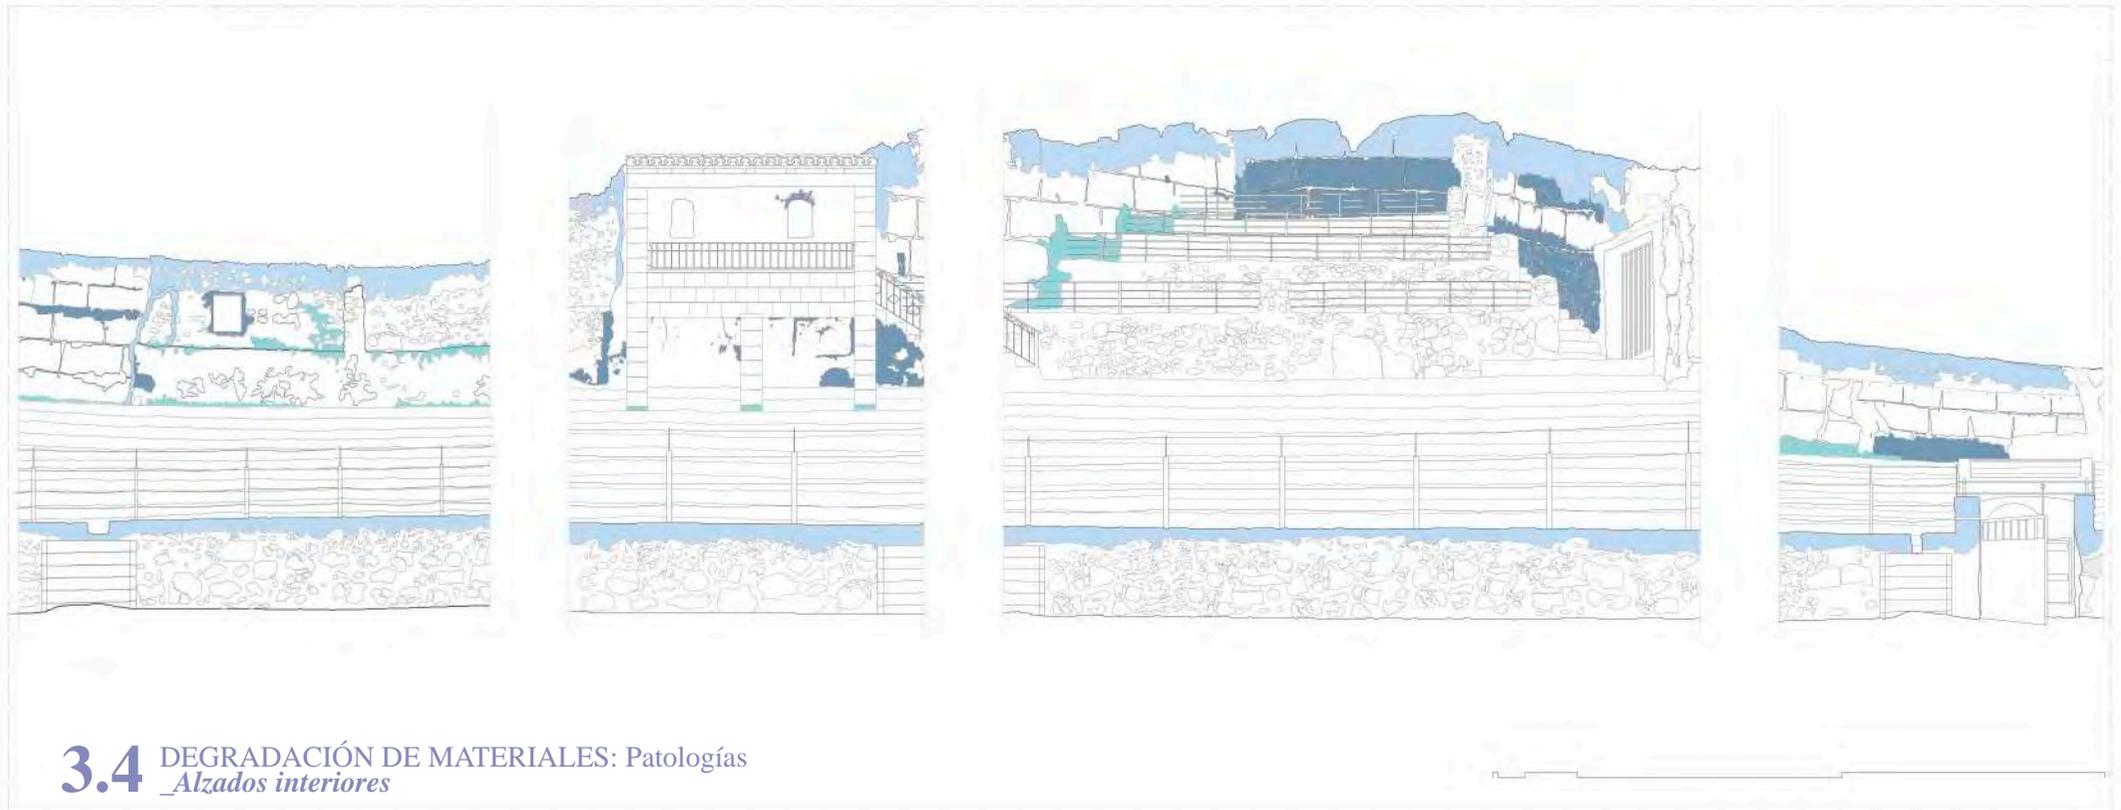
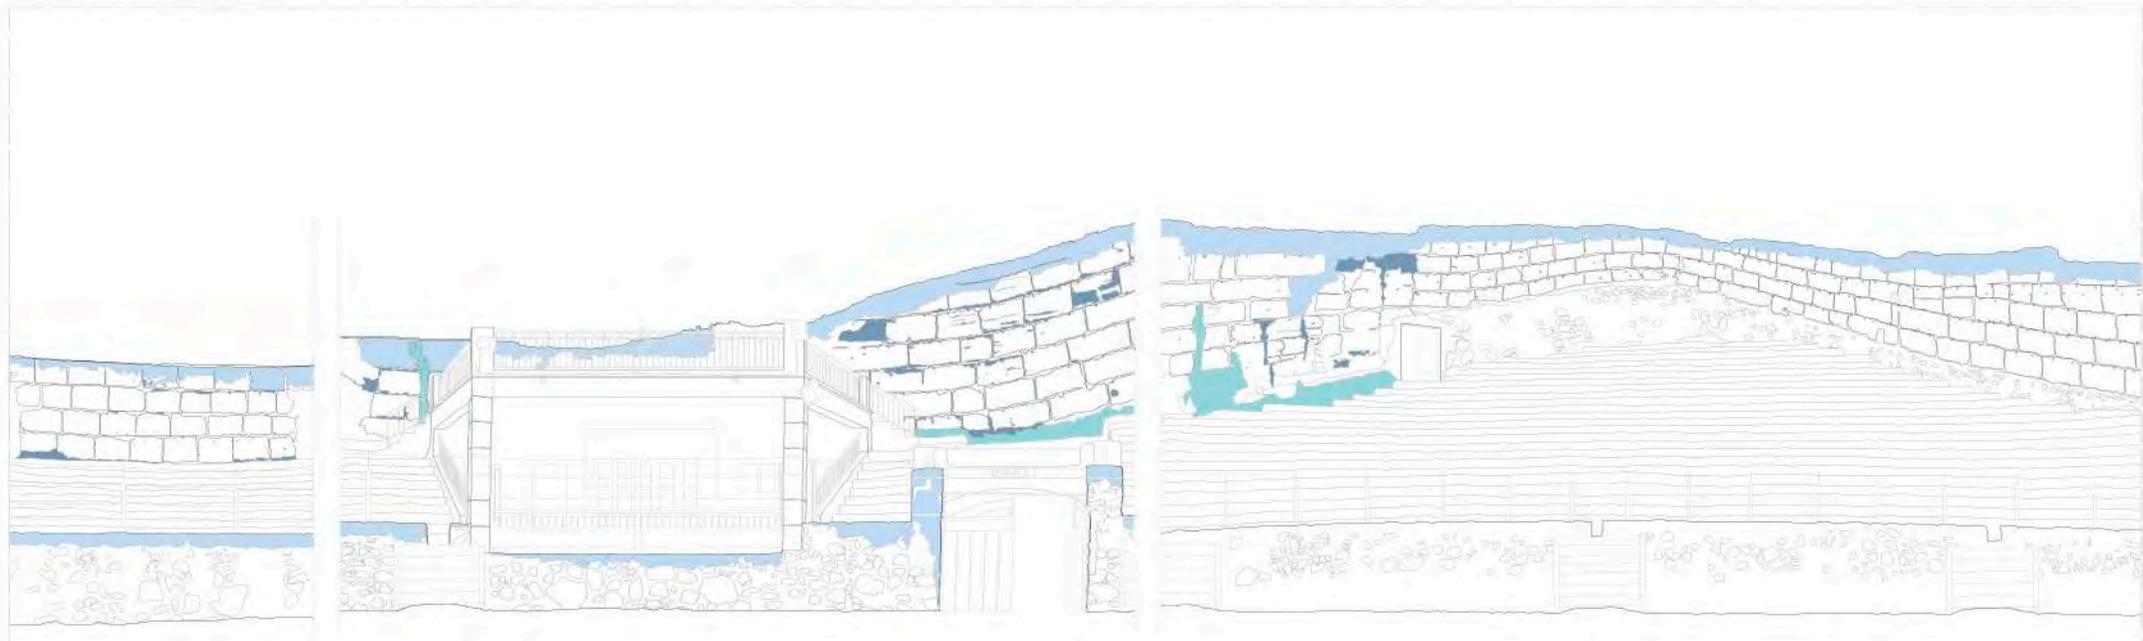
### 3.4 DEGRADACIÓN DE MATERIALES: Patologías *Alzados interiores*

Esta zona es la menos degradada del edificio. Seguramente las posibles patologías que podría tener han sido tapadas por intervenciones anteriores, como se aprecia en el alzado principal, donde hay una gran superficie de acabado a base de mortero de cemento, con textura homogénea.
