PFG. TALLER 15

ESTUDIO PATOLÓGICO E INTERVENCIÓN DE LA ALQUERÍA DEL CHUFO, EN EL BARRIO DE CAMPANAR

PARDO ROS, BERNAT

ESCUELA TÉCNICA SUPERIOR
INGENIERÍA DE
EDIFICACIÓN

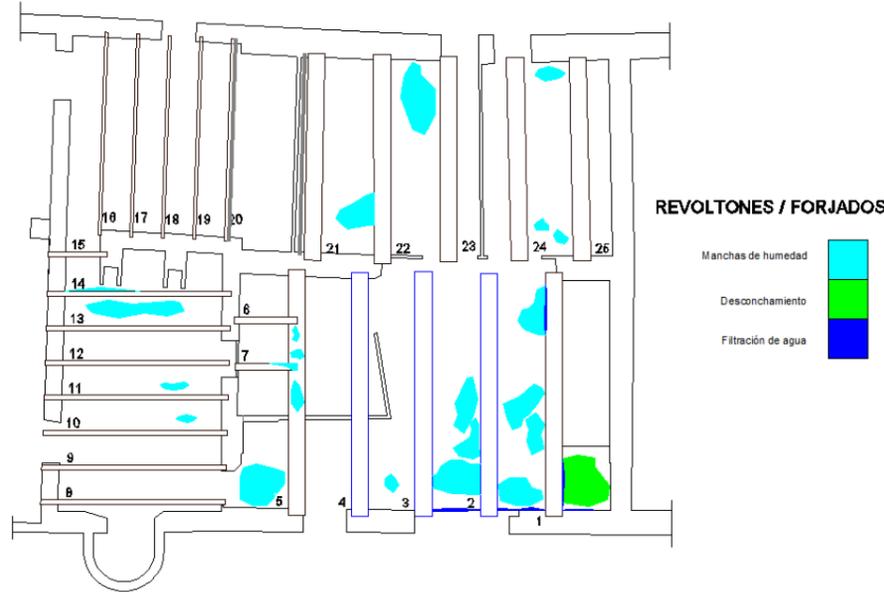
FICHA PATOLOGICA Nº:03

PATOLOGÍA: Manchas de humedad provocadas por la falta de estanqueidad y rotura en algunas zonas de la cubierta.

- Falta de estanqueidad de la cubierta provocada por rotura de tejas, debido al paso del tiempo, a los continuos ciclos de dilatación y contracción.
- Filtraciones de agua a través de la cubierta.
- Filtraciones de agua provenientes de cubierta a través del muro.
- Filtraciones de agua provenientes de cubierta a través del mortero del forjado de planta primera.

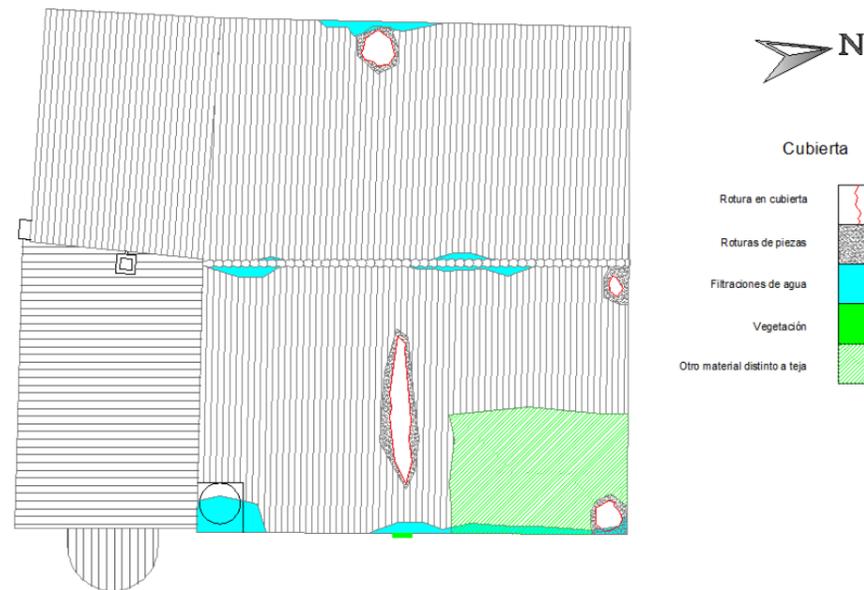
PATOLOGÍA: Roturas de material, cambios de material, filtraciones.

DESCRIPCIÓN: Existen roturas del material de cubierta provocando filtraciones de agua. Este hecho provocó en una etapa determinada la colocación de una lámina de fibrocemento en una zona de la cubierta.

- Rotura de tejas, debido al paso del tiempo, a los continuos ciclos de dilatación y contracción dando paso a una falta de evacuación de las aguas.
- Movimiento y levantamiento de las tejas provocado por algún golpe de viento que ha dado lugar a un hueco causando filtraciones de agua y provocando la aparición de humedad.
- El hecho de que distintos insectos, pájaros y otros animales, hayan encontrado hueco para hacer su nido, panal etc, ha provocado que parte de las tejas, bajo las cuales anidaron, se rompieran o movieran, perjudicando el adecuado funcionamiento de la cubierta.
- Como la cubierta esta realizada con pares de madera, el deterioro de estas por el ataque de xilófagos y pudriciones, ha provocado que se hayan tenido que hacer reparaciones y apaños manuales.

- 1) Retirada de cubierta antigua. Eliminación de todas las tejas con roturas o agrietamientos y limpieza de las que tengas vegetaciones. Las tejas que se puedan reutilizar se volverán a colocar pero en función opuesta: las que antes eran cobija pasarán a formar los ríos y al revés. Para la falta de teja se traerán tejas de derribo en buen estado.

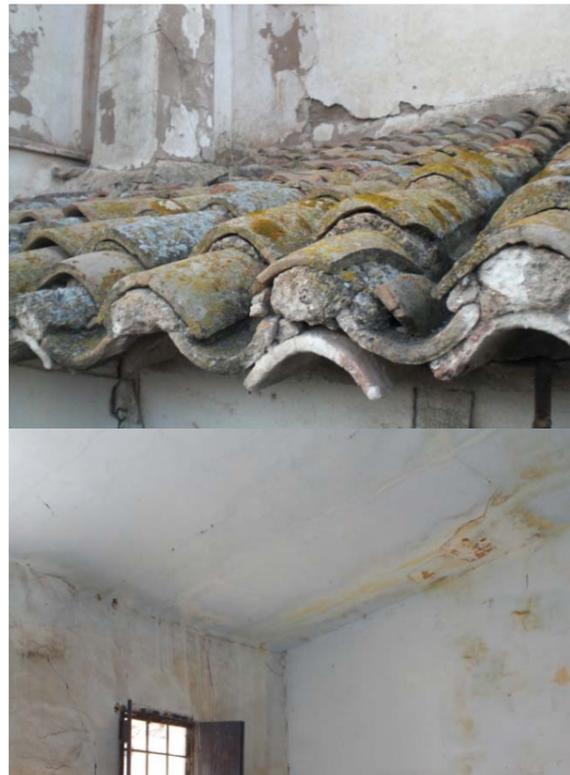
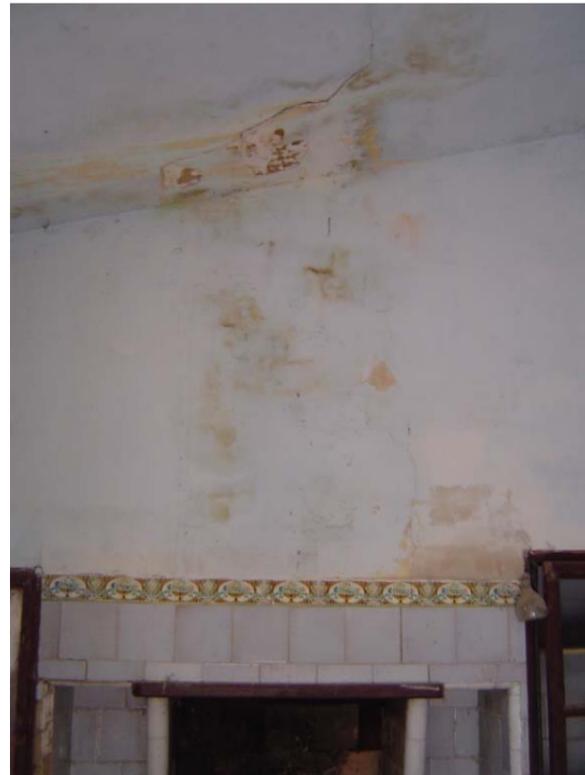
FICHA PATOLÓGICA Nº:05

- Rotura de tejas, debido al paso del tiempo, a los continuos ciclos de dilatación y contracción dando paso a una falta de evacuación de las aguas.
- Movimiento y levantamiento de las tejas provocado por algún golpe de viento, ya que al estar solapadas entre sí, y sujetas por su propio peso, ha dado lugar a este desplazamiento, dejando un hueco que cuando llueve facilita que se filtre el agua, apareciendo la humedad en la zona.
- El hecho de que distintos insectos, pájaros y otros animales, hayan encontrado hueco para hacer su nido, panal etc, ha provocado que parte de las tejas bajo las cuales anidan se rompieran o movieran, perjudicando el adecuado funcionamiento de la cubierta.
- Falta de algún tipo de mimbel en el encuentro con el paramento vertical.

- 1) Retirada de cubierta antigua. Eliminación de todas las tejas con roturas o agrietamientos y limpieza de las que tengan vegetaciones. Las tejas que se puedan reutilizar se volverán a colocar pero en función opuesta: las que antes eran cobija pasarán a formar los ríos y al revés. Para la falta de teja se traerán tejas de derribo en buen estado.

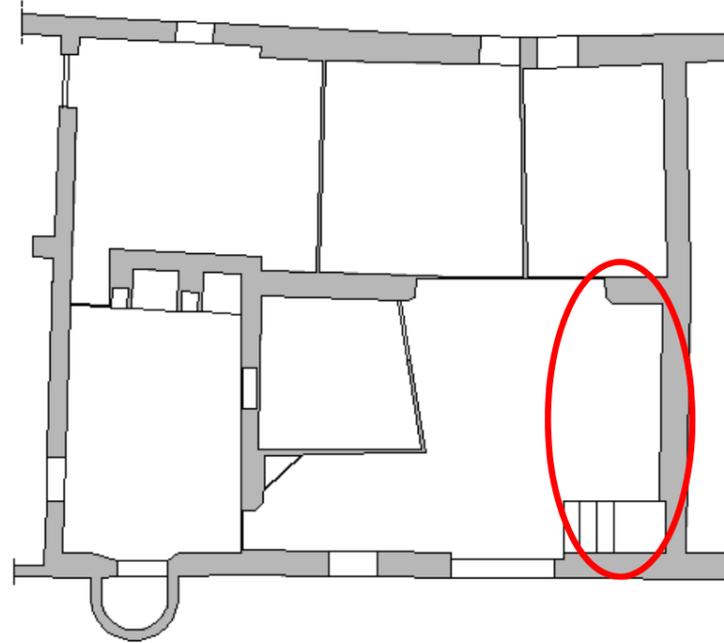
FICHA PATOLÓGICA Nº:9

PATOLOGÍAS: Grietas, pudrición de la madera, desgaste del pavimento, desconchamiento, manchas de humedad en el paramento vertical y mal estado del encuentro entre la barandilla y la fábrica de ladrillo.

DESCRIPCIÓN: Padece un agrietamiento acentuado verticalmente a través del murete de ladrillo que hace función de barandilla en la planta primera. También aparece otra grieta diagonal en la parte recayente a la entrada-recibidor en la fábrica de ladrillo. La viga que hace de zuncho en el hueco de escalera esta totalmente podrida. Sufre un desconchamiento tanto en el trozo del revoltón como en el murete de ladrillo. Hay un desgaste considerable en el pavimento y la unión entre la fábrica de ladrillo y la barandilla ha provocado una pérdida de material de la partición, apareciendo fisuras en los alrededores.

- Principalmente el desgaste por el paso del tiempo.
- Humedades y filtraciones de agua han posibilitado la aparición de grietas, desconchamientos, y facilitado la pudrición de la viga.
- La incompatibilidad de materiales en el caso de la barandilla metálica con la fábrica de ladrillo.

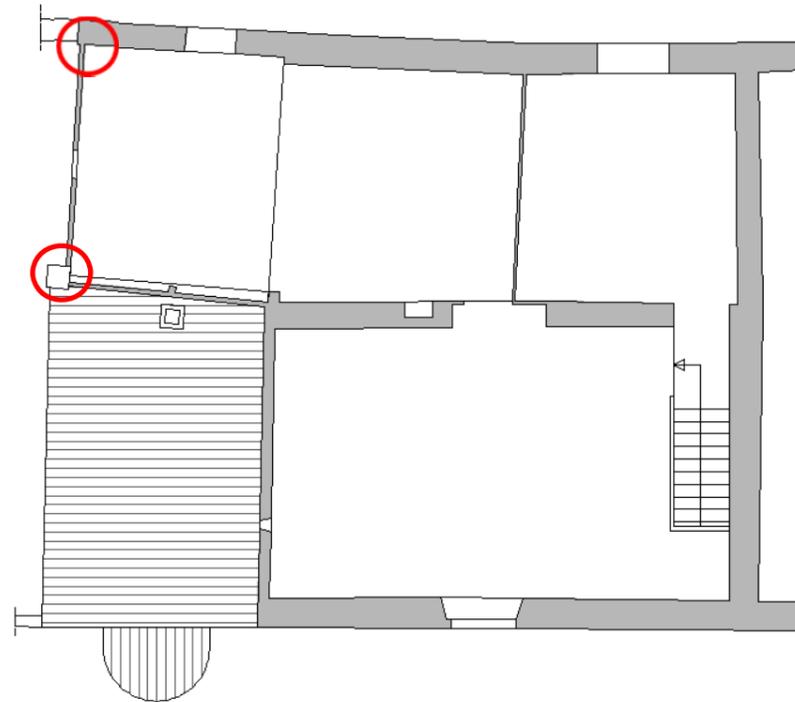
DESCRIPCIÓN: Existen grietas importantes en las esquinas debido a la falta de unión de las fábricas de ladrillo.

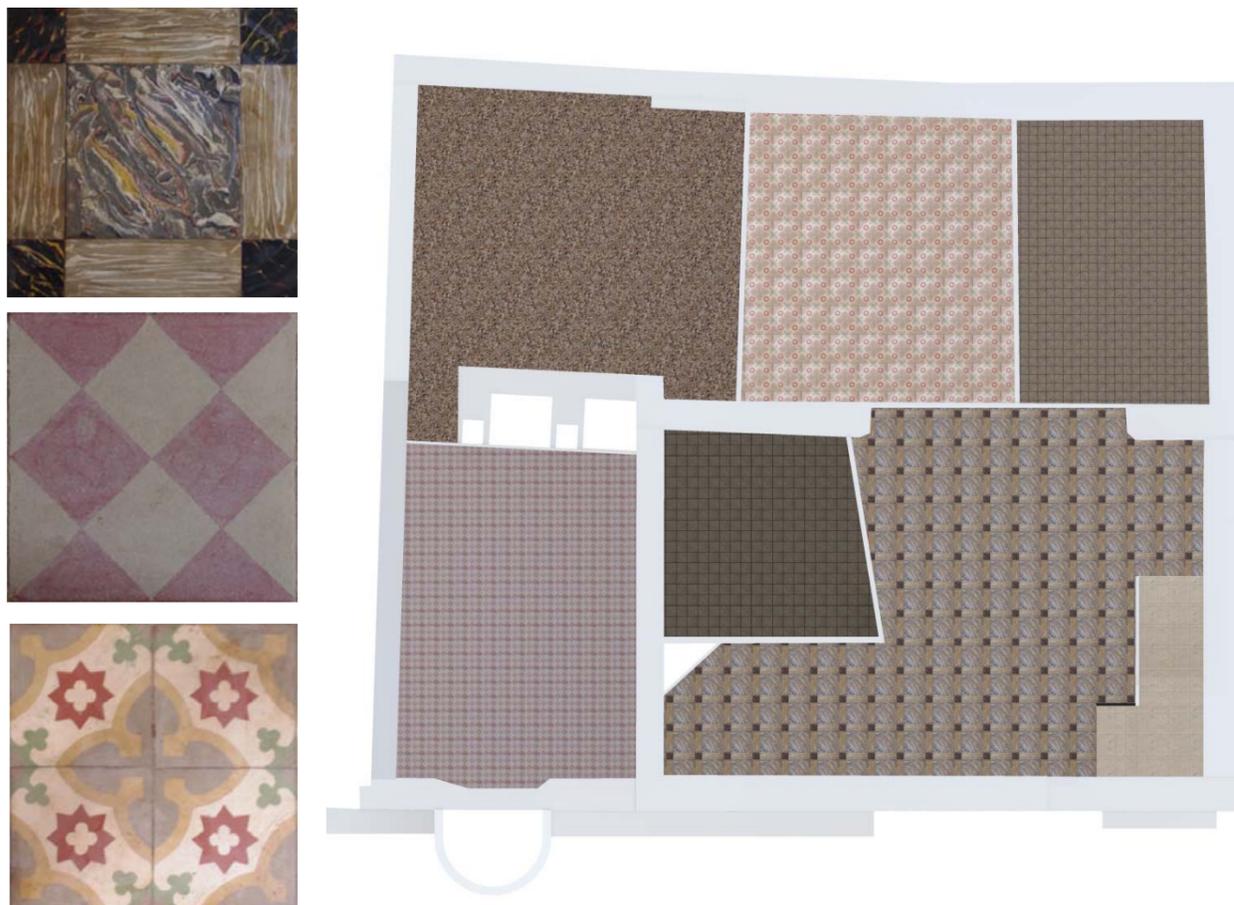
PATOLOGÍAS: Grietas, falta de material, deterioro del material.

DESCRIPCIÓN: En algunas zonas pavimentadas, el material sufre roturas o pérdidas parciales de las piezas que lo componen. También aparecen manchas blancas y pérdidas de color en los pavimentos cerámicos, debido a la aparición de sales solubles en la superficie ascendidas por capilaridad desde el terreno.

- 1) Se retirarán todas las piezas en mal estado, bien sea por roturas o por piezas faltantes en ellas. Dichas piezas se reemplazarán por otras creadas en un taller artesanal a partir de un modelo original.
- 2) La mayor parte de juntas ha perdido material, por lo que una vez colocadas las nuevas piezas, se volverá a aplicar material de sellado en juntas.
