ESTUDIO DE LA CÚPULA DE LA IGLESIA DE SANTO TOMÁS Y SAN FELIPE NERI EN VALENCIA

Grado en Ingeniería de Edificación
Proyecto Final de Grado. Modalidad científico- técnica

Alumna:
Karen Barrio Toala

Director académico:
Rafael Marín Sánchez
Valencia, Junio de 2012

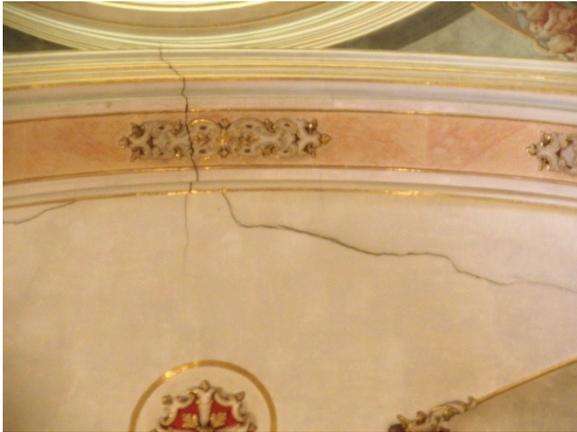
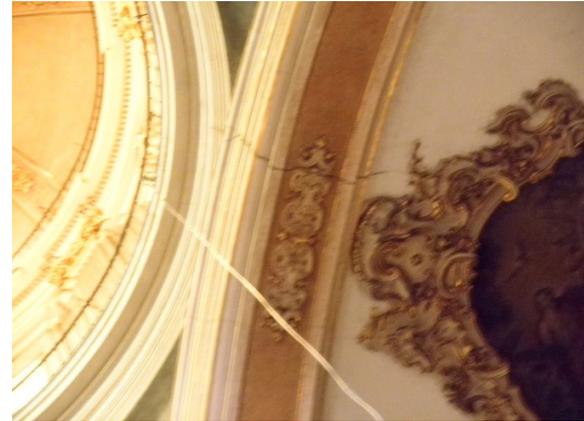
LESIONES EN ARCOS TORALES

En la cúpula principal se observan grietas apareadas en la proximidad de la clave de los arcos torales, en continuidad desde el anillo de zunchado, arquivado, intradós del arco y bóveda de cañón. Aparecen también fisuras en sentido radial en la parte superior de la cúpula.

No se puede descartar que los contrafuertes en los que se apea la gran cúpula hayan tenido asentamientos diferenciales, ya que reciben cargas muy superiores al resto. Estos asentamientos diferenciales podrían ser la causa de las grietas en los arcos torales, que se prolongan en las bóvedas.

Estos arcos torales soportan un peso mayor que cualquier otro arco de la iglesia, ya que están soportando el peso de la gran cúpula con su tambor y linterna, las grietas se producen en la clave a causa de que la línea de presiones trabajando con la posición de empuje mínimo.

No se cree necesario efectuar una obra de zunchado del anillo de la cúpula, pero para reparar estas grietas hay que comenzar por limpiar los paramentos y comprobar si la pintura antigua es capaz de soportar una pintura nueva. Como las grietas no penetran profundamente pueden cubrirse con una masilla expansiva, taponando la grieta y haciendo que la tensión pase por la sección de la cúpula. Eliminar todo el polvo para una buena adherencia. Aplicar una primera capa de imprimación antióxido y una vez seca aplicar una segunda capa cuando se hayan secado aplicar el mortero de reparación.

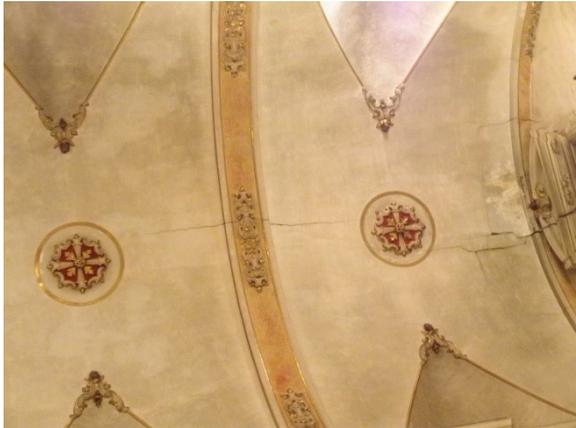
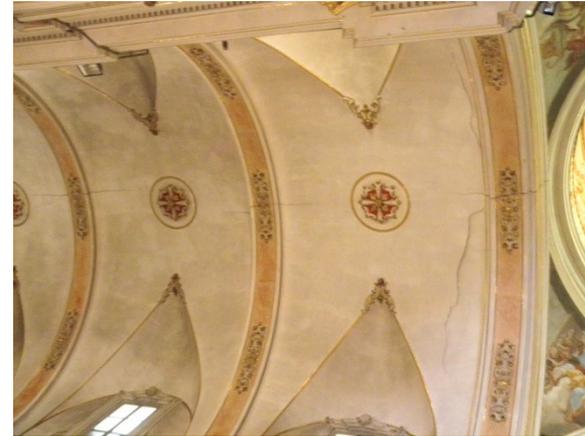
LESIONES EN ARCOS FAJONES

En la nave principal y transepto aparecen grietas en la proximidad de las claves de los arcos fajones que se transmiten longitudinalmente en las bóvedas. En las bóvedas existen grietas paralelas a dos arcos torales concurrentes en un contrafuerte

Estas grietas en la nave principal pueden ser debidas al peso propio de los tabiquillo conejeros. También pueden estar ocasionadas por el peso de la cúpula, ya que la bóveda de la nave principal es uno de los elementos que contrarresta el empuje de ésta.

En las grietas de la nave mayor se deberían colocar testigos. Una vez colocados se procederá a una observación de su comportamiento durante un periodo no inferior a un año, y a partir de la información obtenida se actuará consecuentemente. Para reparar estas grietas hay que comenzar por limpiar los paramentos y comprobar si la pintura antigua es capaz de soportar una pintura nueva. Como las grietas no penetran profundamente pueden cubrirse con masilla expansiva. Eliminar todo el polvo para una buena adherencia. Aplicar una primera capa de imprimación antióxido y una vez seca aplicar una segunda capa cuando se hayan secado aplicar el mortero de reparación.
