ESTUDIO PREVIO Y PROYECTO DE REHABILITACIÓN DE VIVIENDA TRADICIONAL
EN CALLE MOSSEN RAUSELL 28, CAMPANAR (VALENCIA)

ALUMNO: VALLE RIVERO, RÁUL

CURSO 2011/2012

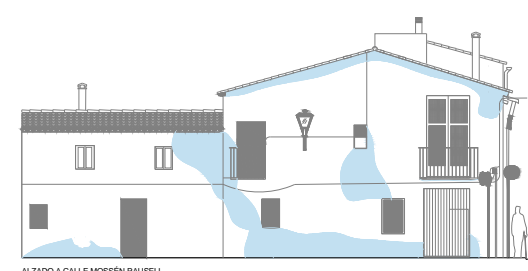
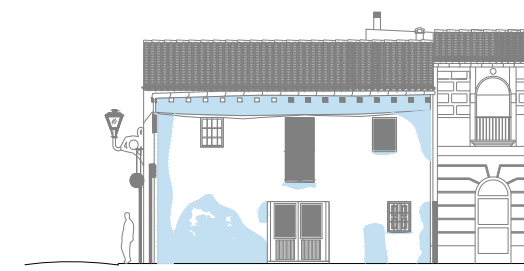
La tercera hipótesis se asemeja, tanto en morfología como en la tonalidad de la humedad. Además, al tratarse de un muro de mampostería de piedra y cascotes con mortero, tiene una porosidad que permite la ascensión del agua por capilaridad. Aparecen manchas de sales minerales.

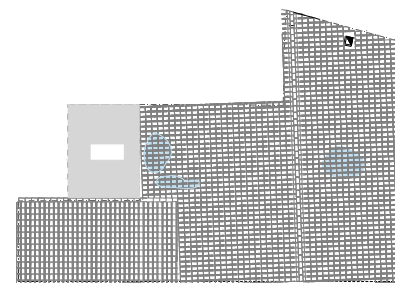
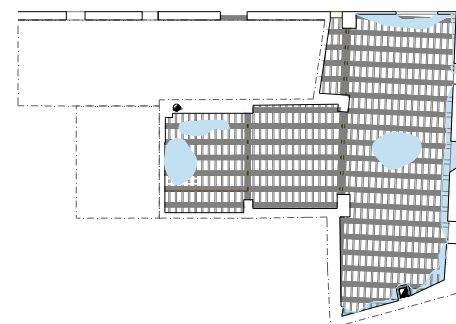
4.1.2 FILTRACIONES Y HUMEDAD EN CUBIERTA

En el forjado de cubierta se encuentran varias reparaciones de tejas que hacen que el soporte aguante con un suspenso el paso del tiempo, dejando pasar agua en los días de lluvia y deteriorando los elementos leñosos de la planta primera y baja.

La primera hipótesis porque se observa una posibles ausencias de tejas. En cuanto a la rotura o desplazamiento de las tejas, para decantarnos por una de las dos, sería necesaria una inspección visual subiendo al tejado.

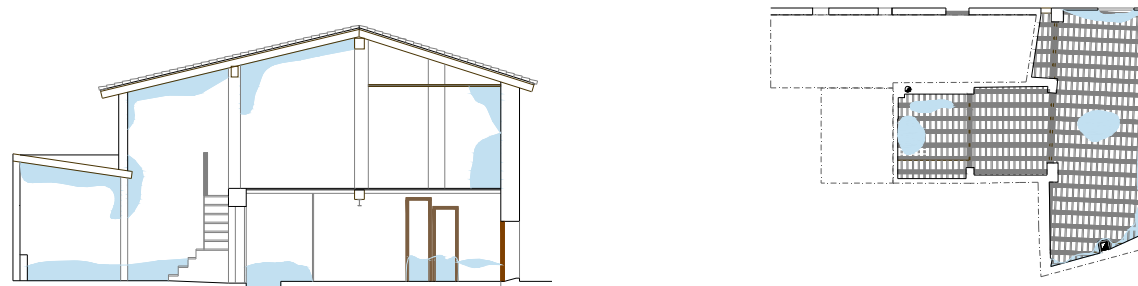
4.1.3 PRESENCIA DE HUMEDAD EN CERRAMIENTO EXTERIOR Y ALERO

Si el muro tiene cierta porosidad absorbe el agua, desarrollando una patología vertical que empieza en el punto donde incidiría el agua de desagüe y terminaría en el suelo

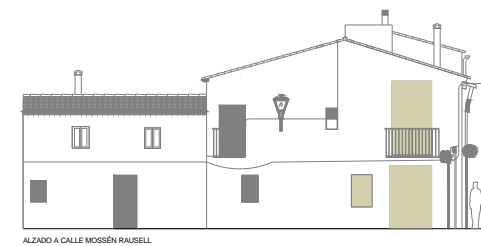
4.1.4 PÉRDIDA DE ESTANQUEIDAD DE CARPINTERÍAS

Con el paso de los años las carpinterías sufren un deterioro que provoca la libre circulación del agua de la lluvia hacia el interior de la edificación.

Pueden ser más o menos agresivas en función del grado de deterioro de las carpinterías, y en casos extremos, de la falta de cerramientos de cualquier tipo.

VER FICHA INTERVENCIONES
5.1.8 REHABILITACIÓN DE CARPINTERÍAS

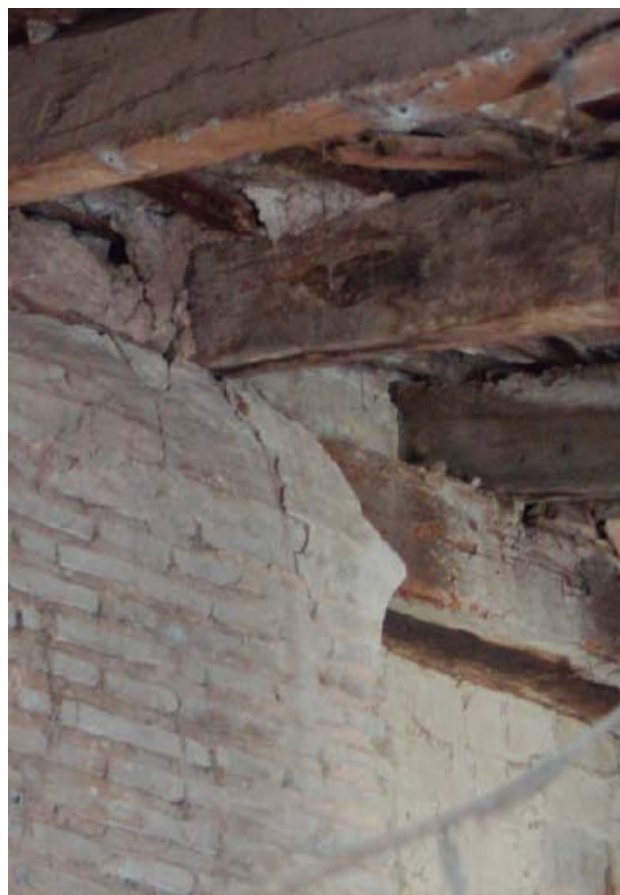
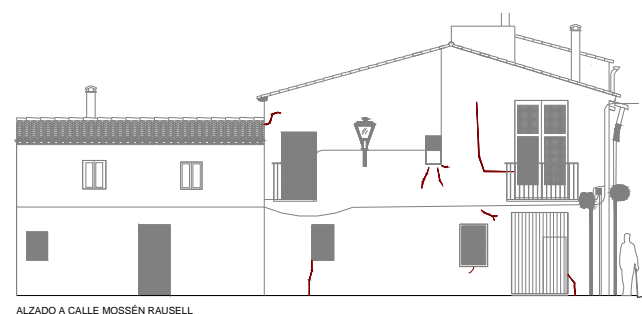
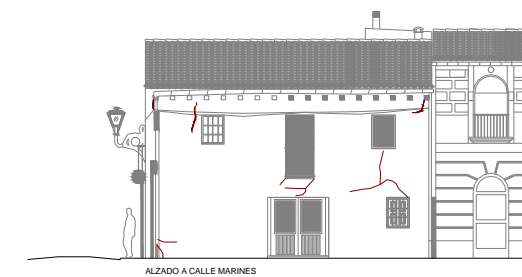
4.1.5 GRIETA POR ASENTAMIENTO EN EXTREMO DEL MURO.

Las grietas se encuentran en muros estructurales. Se caracterizan por seguir una morfología de doble curvatura.

Las grietas adquieren su mayor grosor en la parte central y se estrechan en la parte inferior

Se interpreta que la más cercana al caso es la tercera hipótesis, ya que las grietas siguen cierta direccionalidad en función del extremo del muro que se asienta, es decir, de los esfuerzos que las provocan.

Podemos decir que se trata de una carga vertical puntual ya que las grietas que estamos estudiando no siguen el esquema de isostáticas de descenso de cargas.

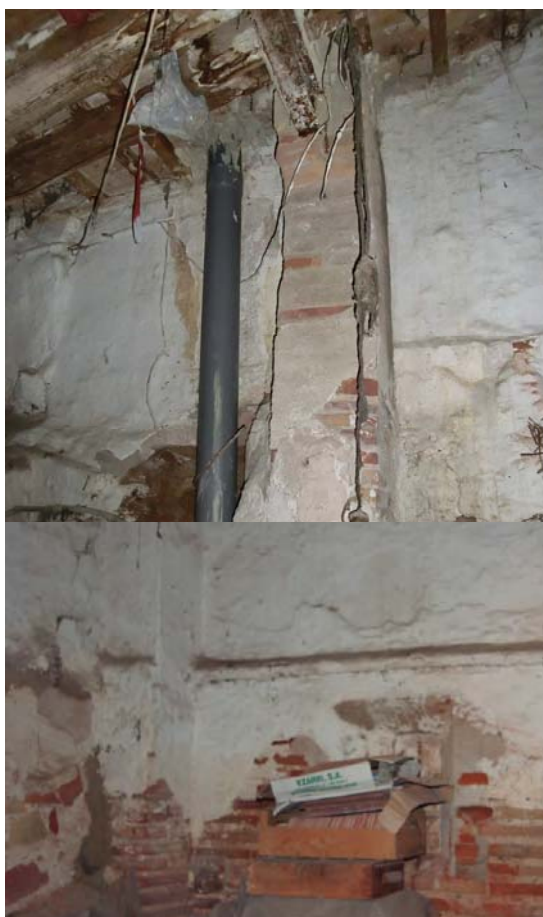
4.1.6 APLASTAMIENTO DE PILAR Y/O MURO

Las grietas se encuentran en pilares de ladrillo y muros estructurales de mampostería. Se caracterizan por seguir una morfología de arco de descarga.

Las grietas adquieren su mayor grosor en la parte central y se estrechan en la parte inferior. Aparece en la parte inferior del muro estructural.

La hipótesis que más se asemeja a nuestra casuística es la tercera, ya que nos aparece una grieta que sigue la forma de un arco de descarga en una zona central del muro.

5.1.4 COSIDO DE GRIETA DE ASENTAMIENTO Y 5.1.7 REFUERZO RESISTENCIA A COMPRESIÓN PILAR

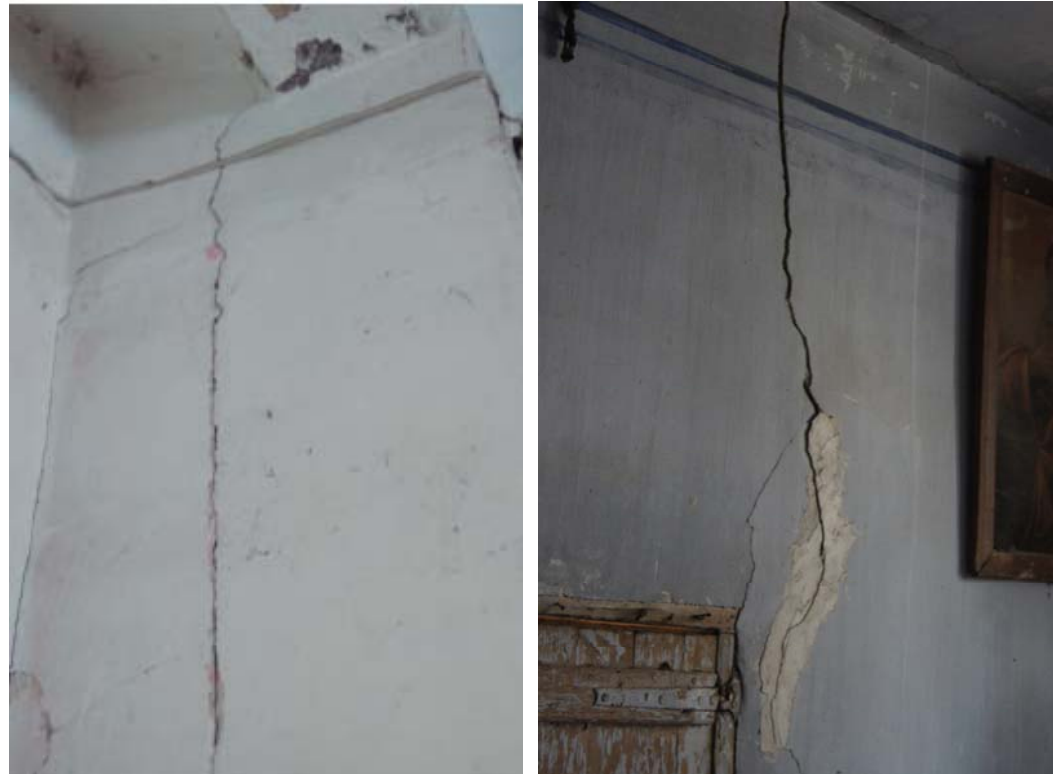
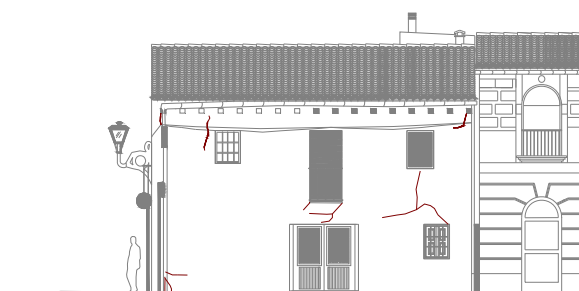
4.1.7 GRIETA POR DIFERENCIA DE CARGA ENTRE MUROS PERPENDICULARES.

La morfología de la grieta se presenta de forma totalmente vertical en la intersección entre dos paramentos verticales perpendiculares entre sí, recorriéndola de arriba a abajo.

La hipótesis de grieta provocada por diferencia de sollicitación entre los muros perpendiculares es la que más se asemeja al caso, ya que la grieta se asemeja en su definición y morfología. Además, en uno de los muros apoyan las vigas que conforman la cubierta mientras que en el otro solo tiene que aguantar su propio peso.

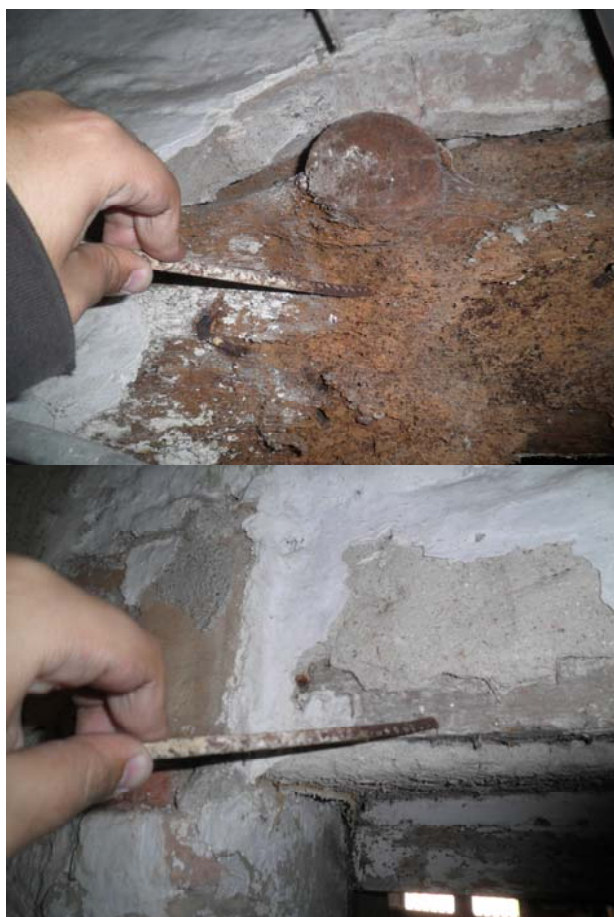
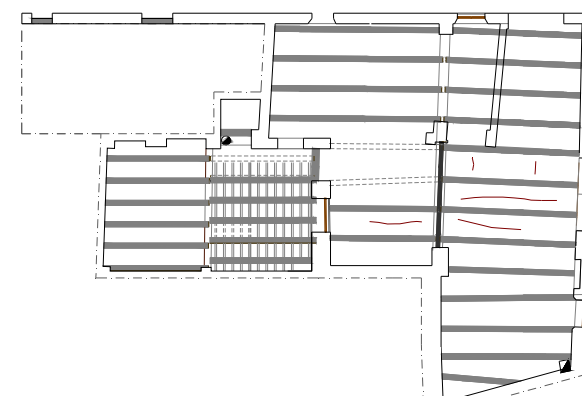
4.1.8 PERDIDA DE RESISTENCIA Y GRIETAS EN DINTELES.

La grieta se posiciona en los dinteles de las diferentes aberturas. sigue una directriz recta de unos 45 ° de inclinación, que nace en una esquina del hueco y se desarrolla hacia el interior del vínculo.

Las grietas adquieren bastante grosor pudiendo llegar a partir la sección del muro. La anchura se mantiene bastante constante a lo largo de su recorrido.

La hipótesis por deformabilidad de los vínculos coincide con nuestro caso. Si nos fijamos, las grietas son producidas por cortante con una inclinación a 45° situadas sobre los huecos. Los otros dos casos no coinciden las morfologías de las grietas que provocarían con las que estamos estudiando en este apartado.

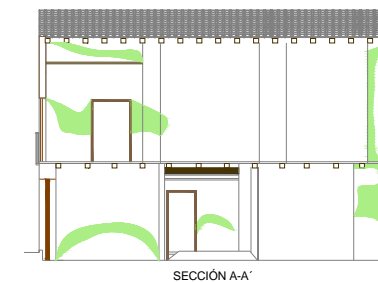
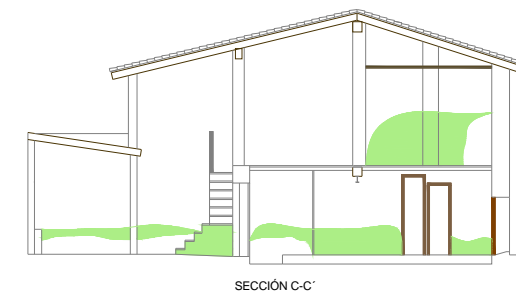
4.1.9 MOHO Y OTROS AGENTES BIOTICOS

El cambio de coloración también podría ser consecuencia de la adherencia al muro de líquenes, algas hongos o plantas. Esta hipótesis toma fuerza porque los organismos vivos necesitan agua para vivir, y la localización de estos en nuestro edificio coincide con las zonas húmedas.

5.1.10 ELIMINACIÓN DE AGENTES BIODETERIORANTES

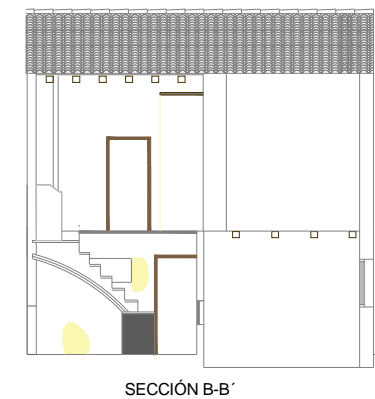
4.1.10 DESGASTE SUPERFICIAL DEL MATERIAL DE ACABADO

El uso que se le ha dado en los últimos años a la vivienda no es el adecuado, su deterioro se ha acelerado con el paso del tiempo.

5.1.11 READHESIÓN DE ENLUCIDOS SEMIDEPENDIDOS

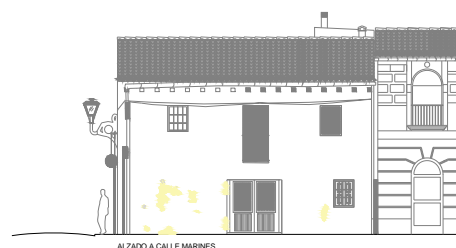
4.1.11 DESPRENDIMIENTO DE MATERIAL DE ACABADO

Esta hipótesis es muy improbable ya que la piedra es mucho más rígida que el mortero. También se puede producir desprendimiento si la piedra es mucho más rígida que el mortero.

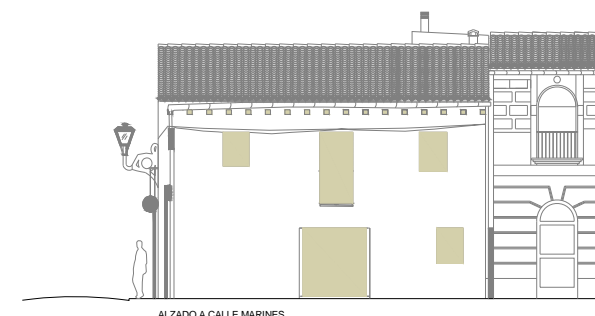
4.1.12 CARCOMA Y PUDRICIÓN DE LA MADERA

Se identifica por una pérdida de sección de la madera, mostrando una exfoliación en la superficie, que provoca una degradación de la tonalidad de la madera.

Las carpinterías son antiguas y no se ha ido realizando un mantenimiento de la madera, que se ha ido deteriorando por la acción de los rayos ultravioletas y el agua de la lluvia.

El sol y la humedad combinados provocan la degradación de la madera, y se produce el efecto conocido como meteorizado. La exposición de la madera a la radiación solar provoca la desaparición de su color natural. Por otra parte la misma adquiere rugosidad al tacto y un tono grisáceo característico.

5.1.10 ELIMINACIÓN DE AGENTES BIODETERIORANTES Y 5.1.12 MÉTODO DE REFUERZO DE VIGAS Y DINTELES
