**PFG: RESTAURACIÓN Y CONSERVACIÓN DEL PATRIMONIO CONSTRUIDO
CONCEPTO, TÉCNICAS Y PROCESO**

**ESTUDIO PATOLÓGICO Y PROPUESTA DE INTERVENCIÓN
DE UNA VIVIENDA UNIFAMILIAR EN ENTORNO RURAL
C/ CASTILLO 2, PEÑAS DE SAN PEDRO**

TOMO I: MEMORIA TÉCNICA

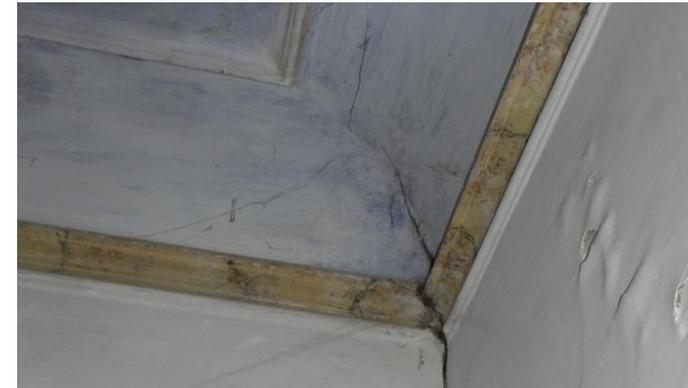
Se ha podido comprobar la existencia del tablero de madera gracias a las fisuras y grietas de gran entidad que han aparecido en el falso techo, lo cual nos da pistas sobre la tipología constructiva.

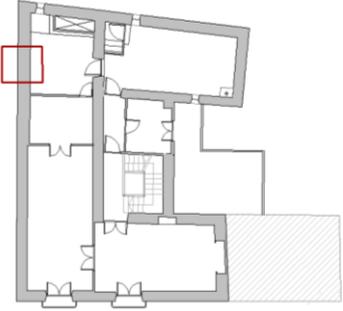
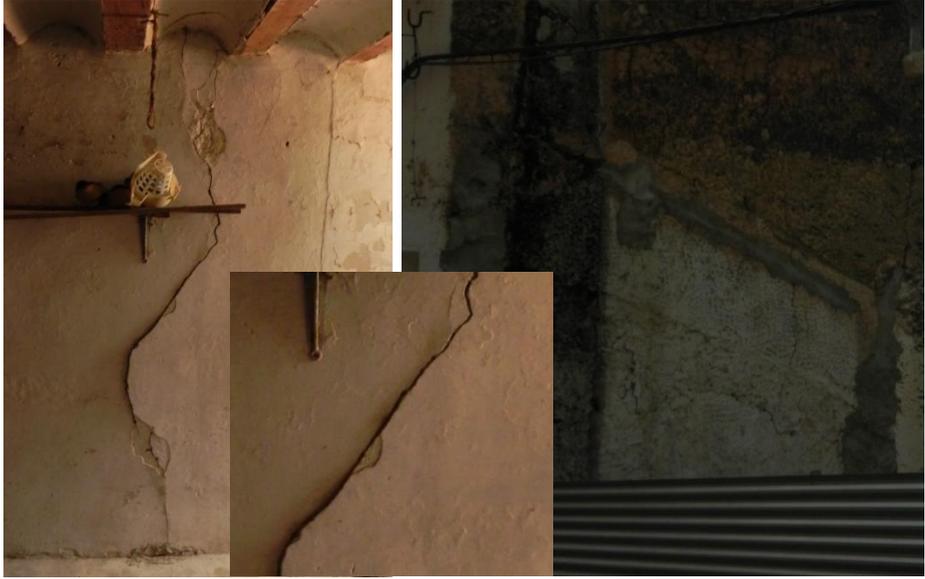
LESIÓN 1		ANÁLISIS FOTOGRÁFICO	
Grietas en muro de mampostería

UBICACIÓN			
Muro medianero del almacén 2 de planta primera, fachada noroeste.			
DESCRIPCIÓN DE LA LESIÓN			
<p>Grieta vertical de 1cm de espesor aproximadamente en el revestimiento de yeso, de suelo a techo. Desprendimientos del revestimiento en zonas de la grieta.</p> <p>Por el exterior del muro se comprueba la existencia de la grieta, con lo cual se produce en todo su espesor.</p> <p>Se puede comprobar también un pequeño giro de la vigueta en la zona donde comienza a producirse la grieta.</p>			
CAUSAS DE LA LESIÓN			
<p>La grieta apareció con las obras de demolición de la vivienda colindante, la cual estaba construida sobre el muro de la vivienda, que hacía función de muro medianero.</p> <p>Al demoler, se han producido movimientos en el muro que han provocado la aparición de la grieta.</p>			
PROPUESTA DE INTERVENCIÓN

<p>El primer paso antes de tratar la grieta sería comprobar si está estabilizada mediante testigos (<i>Colocación de un fisurómetro</i>).</p> <p>En este caso, partimos de la hipótesis de que la grieta está estabilizada, por lo tanto se realizará el picado del revestimiento y saneado de la zona, se impregnan los bordes con resina acrílica y se coloca una malla de fibra de vidrio, sobre la cual se procederá al enlucido con pasta de yeso.</p> <p>La malla de fibra de vidrio impide que las grietas vuelvan a aparecer sobre el enlucido en caso de pequeños movimientos.</p> <p>Es importante limpiar bien la superficie antes de la colocación de la malla para garantizar la adherencia de la misma al soporte.</p>

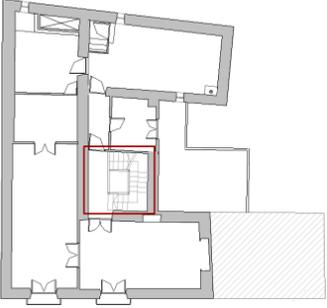
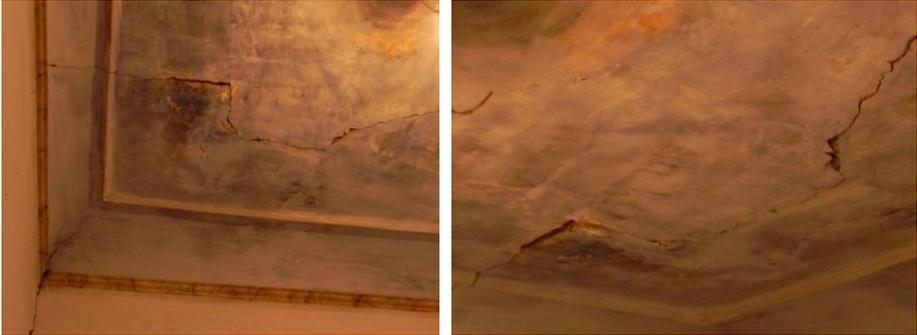
LESIÓN 2		ANÁLISIS FOTOGRÁFICO	
Grietas en falso techo de madera y en el revestido de escayola

UBICACIÓN			
Falso techo en la zona de la escalera			
DESCRIPCIÓN DE LA LESIÓN			
<p>Grietas de carácter importante en el falso techo de madera, con el consiguiente agrietamiento y desprendimiento del revestimiento del mismo, realizado con escayola.</p> <p>Además, se pueden apreciar manchas de humedades en el revestimiento y en la pintura.</p>			
CAUSAS DE LA LESIÓN			
<p>Pudrición de los tablones de madera que forman el falso techo, producida por el estancamiento de agua de lluvia debido a la falta de estanqueidad de la cubierta. Al pudrirse los tablones, se agrietan y consecuentemente se agrieta la escayola.</p>			
PROPUESTA DE INTERVENCIÓN			
<p>Debido al avanzado estado de pudrición de los tablones, resulta imprescindible la sustitución de los mismos para la reconstrucción del falso techo, pudiendo realizarse de escayola.</p> <p>Antes de reconstruir el falso techo, se deberá realizar un cambio de cubierta, de manera que se garantice la total estanqueidad.</p> <p>Se propone la reconstrucción del falso techo manteniendo la forma y acabado original y la reconstrucción de las molduras, retirando las actuales de madera y realizando unas semejantes de escayola.</p>

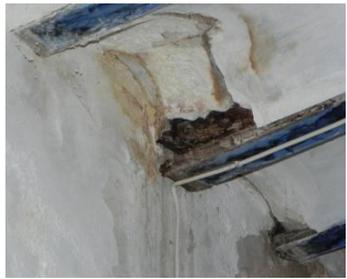
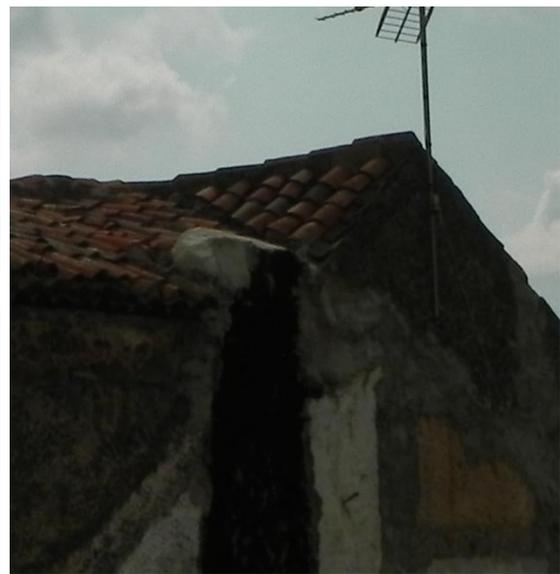
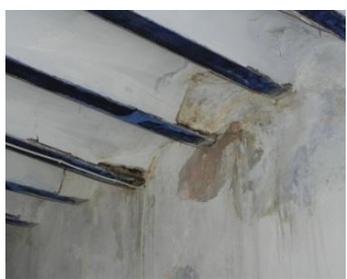
LESIÓN 3		ANÁLISIS FOTOGRÁFICO	
<p>Humedades en cabeza de viguetas y pudrición de las mismas. Filtraciones de agua de lluvia.</p>

<p>Techo habitación 3, planta primera</p>			
DESCRIPCIÓN DE LA LESIÓN			
<p>Filtraciones de agua de lluvia en el encuentro de las viguetas con el muro de carga. Humedades de carácter importante en el revestimiento, así como desconchados y desprendimientos del revoltón de yeso que hace de entrevigado. Las cabezas de las viguetas presentan un avanzado estado de pudrición y deterioro.</p>			
CAUSAS DE LA LESIÓN			
<p>Posiblemente la entrada de agua se haya producido en los encuentros entre faldones (limahoyas), por falta de pendiente suficiente o por ausencia de piezas de cobertura. No obstante, no se debe descartar como posible causa las obras de demolición del edificio colindante, y de su chimenea, cuya ubicación coincide exactamente con la de la entrada de agua en su fachada medianera.</p>

<p>Al entrar el agua al interior del edificio, se acumula en la cámara y se va filtrando por los encuentros entre las viguetas y el muro, lugares menos compactos que facilitan la entrada de agua.</p> <p>El agua en contacto con la madera y sin ventilación suficiente produce la pudrición de la misma, con el consiguiente desprendimiento del yeso adherido a ella.</p>

PROPUESTA DE INTERVENCIÓN			
<p>Debido al avanzado estado de pudrición de las cabezas de las viguetas, se propone su reparación por el sistema Beta, ya que solamente están afectadas las cabezas y se consideran las viguetas elemento importante para conservar en el edificio.</p> <p>Antes de esta reparación, se debería realizar un cambio de cubierta integral del edificio, ya que la mayoría de sus lesiones están producidas por filtraciones debido a su falta de estanqueidad.</p>

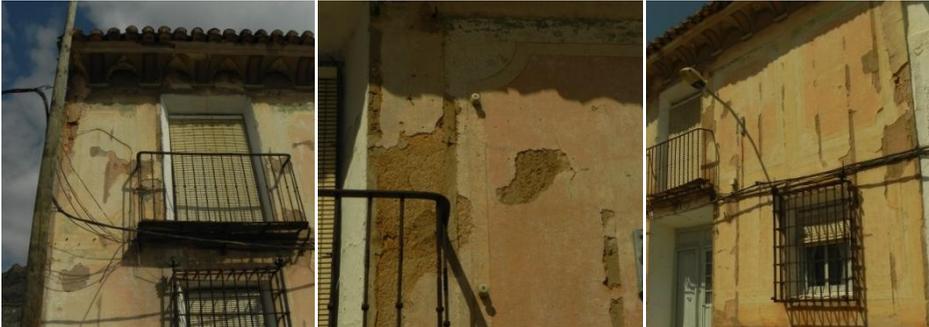
LESIÓN 4		ANÁLISIS FOTOGRÁFICO	
Desconchados y desprendimientos en revestimiento de fachada.

UBICACIÓN			
Fachada principal Calle Castillo			
DESCRIPCIÓN DE LA LESIÓN			
<p>Podemos apreciar la existencia de desprendimientos del revestimiento de mortero de cal, así como la existencia de desconchados de la pintura. La pintura es pintura a la cal, de la que existe una base de 2mm color crema y sobre ésta una capa decorativa de espesor inapreciable.</p> <p>Estas lesiones se repiten arbitrariamente en toda la fachada, acentuándose en los encuentros con elementos metálicos y en los extremos de la fachada. Los desprendimientos de la pintura a la cal se producen en mayor medida sobre las regladas de mortero que sirvieron como apoyo para la ejecución del revestimiento.</p>			
CAUSAS DE LA LESIÓN			
<p>Son varios los factores que pueden provocar estos desprendimientos.</p> <p>Por un lado, pueden deberse a movimientos internos en el muro, por distintas dilataciones de los componentes que provocan la pérdida de adherencia del revestimiento.</p> <p>Por otro lado, la mala preparación del soporte probablemente sea la causa principal de los desprendimientos de la pintura, la cual pierde adherencia con el soporte y acaba desprendiéndose. También se debe a tensiones entre distintos materiales del soporte, diferentes rugosidades y diferentes contenidos de humedad de los mismos.</p> <p>En cuanto a los desprendimientos del mortero, la acción mecánica de los agentes atmosféricos, cambios higrotérmicos, heladas y lluvias, provocan la disgregación del mismo, acentuándose este hecho por una dosificación inadecuada o por falta de adherencia entre éste y la base.</p>

<p>PROPUESTA DE INTERVENCIÓN</p> <p>La pérdida del revestimiento de la fábrica afecta tanto al aspecto estético como al constructivo, pues puede generar patologías como la filtración de agua al interior de la fábrica y el crecimiento de vegetación, comprometiendo su durabilidad.</p> <p>Por estos motivos, se propone la reparación del revestimiento faltante, para el cual se prestará una especial atención a la armonización del nuevo enlucido con el antiguo, buscando la compatibilidad química, similitud de color, textura y acabado.</p> <p>Se realizará una limpieza y consolidación de los bordes de los desconchados, retirando las zonas que no estén bien adheridas al soporte.</p> <p>Se humectará la superficie previamente a la ejecución del nuevo enlucido.</p> <p>Una vez endurecido el mismo, se pintará la totalidad de la fachada para darle el aspecto original.</p> <p>Se deberá prestar especial atención a los componentes del enlucido y a su compatibilidad con los existentes, características de resistencia, retracción y dilatación térmica.</p> <p>En cuanto al acabado superficial, se propone la utilización de pinturas al silicato, que le confieren unas buenas características de protección frente a las inclemencias del tiempo, resistencia frente a mohos y algas, permeabilidad al vapor de agua y durabilidad del color debido a sus pigmentos de composición inorgánica.</p>

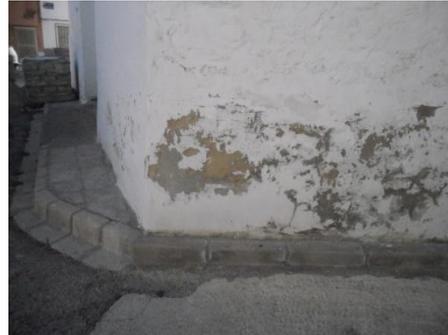
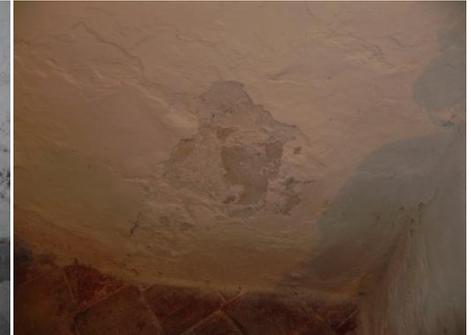
LESIÓN 5		ANÁLISIS FOTOGRÁFICO	
Humedades por capilaridad en muros de carga de mampostería

PROPUESTA DE INTERVENCIÓN
UBICACIÓN			
DESCRIPCIÓN DE LA LESIÓN			
<p>Humedades por capilaridad en la base de los muros de carga. Estas humedades se producen por la ascensión del agua del terreno a través de los capilares de los materiales que componen la fábrica, que está en contacto directo con el terreno.</p> <p>Se puede comprobar la existencia de desprendimientos del revestimiento y manchas de humedad.</p>			
CAUSAS DE LA LESIÓN			
<p>Dependiendo de los materiales que compongan la fábrica y de la humedad del terreno, así como del nivel freático, éstas humedades serán de mayor o menor entidad, pudiendo suponer una lesión en casos de que éste grado de humedad sea excesivo.</p> <p>Otro factor que provoca la presencia de este tipo de humedades es la colocación del pavimento adyacente al muro en el interior y del asfaltado de calles y pavimentado de aceras en el exterior, que anulan la permeabilidad del terreno y hacen que las humedades se vea forzada a ascender por el muro.</p> <p>Debido a estas humedades se producen manchas y desconchados en el revestimiento de los muros.</p>

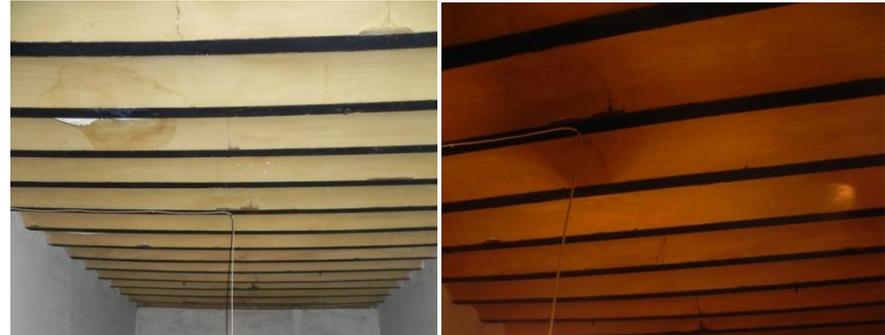
UBICACIÓN	
Salón planta primera	
DESCRIPCIÓN DE LA LESIÓN	
<p>Las viguetas de madera que forman el forjado presentan una deformación por flexión, con la consiguiente aparición de grietas en los revoltones de trayectoria perpendicular a la dirección del forjado y en el centro del vano.</p>

<p>Además de las grietas existen zonas de los revoltones con pequeños desprendimientos del yeso</p>	
CAUSAS DE LA LESIÓN	
<p>Las deformación por flexión de las viguetas aparece principalmente por la insuficiente resistencia a flexión de las mismas. A pesar de que el vano no llega a superar los 4 metros de luz, las viguetas no soportan adecuadamente el peso propio del forjado, produciéndose esta deformación.</p> <p>Otra de las posibles causas es que las viguetas se encuentren en estado de pudrición, por acumulación de agua en la cámara por la falta de estanqueidad de la cubierta. Como prueba de ello se pueden apreciar las manchas de humedad en los revoltones de la fotografía de la izquierda</p>

PROPUESTA DE INTERVENCIÓN	
<p>La primera acción que se debe realizar en este caso es analizar la magnitud de la flecha de las viguetas y comprobar si la estructura corre riesgo de entrar en crisis o no.</p> <p>En este caso, la flecha no es de gran magnitud, por lo que no será necesario desmontar las viguetas para sustituirlas por otras, lo que supondría realizar de nuevo el forjado.</p> <p>Al no ser necesaria la reconstrucción del forjado, se propone el refuerzo inferior de viguetas mediante el adosado de una placa metálica que se empotre en el muro. La placa colaborará con la vigueta a absorber los momentos positivos en el centro del vano, los cuales han provocado la lesión.</p>

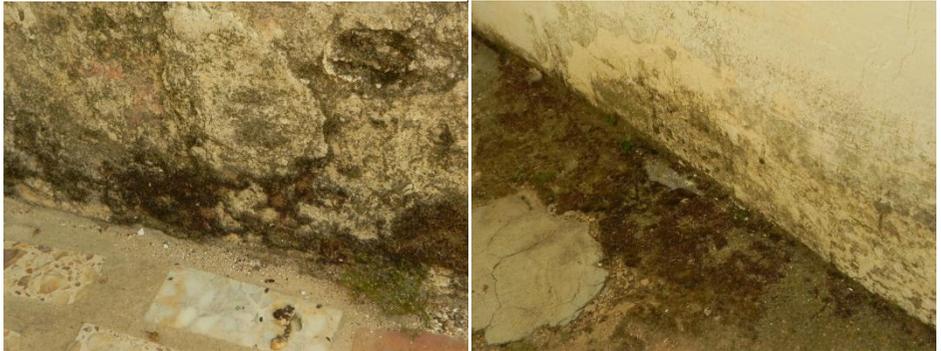
LESIÓN 7		ANÁLISIS FOTOGRÁFICO	
Eflorescencias vegetales en arranque de muros y suelo

<p>PROPUESTA DE INTERVENCIÓN</p> <p>Limpieza manual para eliminar las vegetaciones superficiales, asegurándonos de no dejar restos que puedan volver a desarrollarse.</p> <p>Aplicación de productos biocidas y controlar la evolución de la lesión, comprobando que las vegetaciones no vuelven a aparecer.</p> <p>Limpieza y pintado de los muros con pinturas al silicato.</p>
UBICACIÓN			
<p>Patio, bajo ventana de cocina y en la puerta de entrada al distribuidor</p>			
DESCRIPCIÓN DE LA LESIÓN			
<p>Existencia de vegetación y manchas de humedad en arranque de muros en la zona del patio.</p>			
CAUSAS DE LA LESIÓN			
<p>El desarrollo de eflorescencias vegetales generalmente se ve favorecido por la presencia de pequeños depósitos de humus, y pone de manifiesto con la presencia de un elevado nivel de humedad.</p> <p>La elevada humedad por capilaridad, la falta de protección del agua de lluvia mediante canalones y la escasez de incidencia directa del sol debido a la orientación del edificio dificultan el secado de la zona.</p>

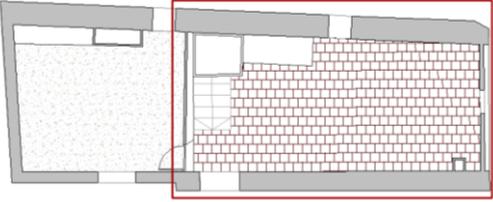
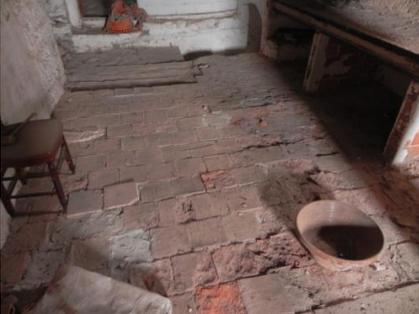
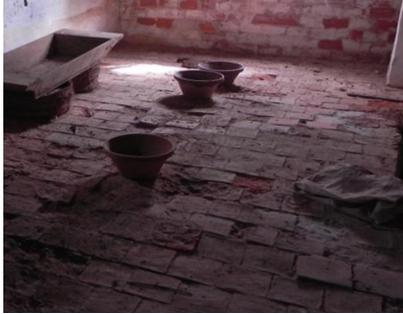
LESIÓN 8		ANÁLISIS FOTOGRÁFICO	
Rotura de piezas de pavimento

UBICACIÓN			
Almacén 3, planta segunda			
DESCRIPCIÓN DE LA LESIÓN			
Rotura y arenización de piezas de pavimento de baldosas de barro cocido.			
CAUSAS DE LA LESIÓN			
<p>La rotura y arenización de las baldosas de barro cocido está causada por varios factores.</p> <p>El primer factor es la falta de estanqueidad de la cubierta. La gran cantidad de goteras que hay en esta sala hace que el agua de lluvia caiga directamente sobre el pavimento, ejerciendo una acción mecánica que le produce el deterioro.</p> <p>El segundo factor es la mala calidad de fabricación de éste pavimento, siendo muy diferente al del resto de la vivienda, debido al uso como almacén que se le da a esta sala.</p>			
PROPUESTA DE INTERVENCIÓN			
<p>Debido al lamentable estado del pavimento se propone la retirada de todas las piezas y la colocación de un nuevo pavimento. Para ello se realizarán las siguientes acciones:</p> <ol style="list-style-type: none"> 1- Retirada del antiguo pavimento 2- Retirada de antigua solera y limpieza de la base 3- Ejecución de perforaciones para colocación de conectores 4- Colocación de plásticos para proteger la madera 5- Construcción de solera de hormigón armado conectada a los muros de carga para hacerlos trabajar conjuntamente y evitar sobrecargar el forjado sobre el que se apoya. 6- Colocación de pavimento similar al existente con un mortero de agarre.

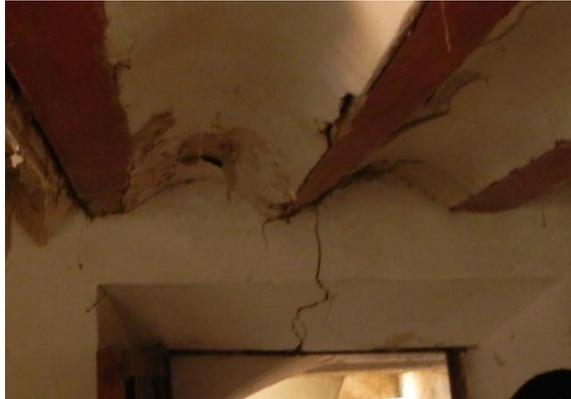
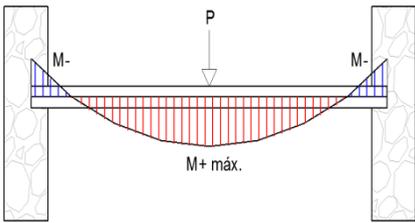
LESIÓN 10		ANÁLISIS FOTOGRÁFICO	
Grietas en revestimiento de dintel de madera

UBICACIÓN			
Puerta de almacén 2, planta primera			
DESCRIPCIÓN DE LA LESIÓN			
<p>Grieta vertical de 5mm de anchura en el centro del vano coincidiendo con el apoyo de una de las viguetas de madera del forjado.</p> <p>La grieta parte de la esquina inferior derecha de la vigueta y recorre el paramento hasta llegar al marco de la puerta.</p> <p>Se aprecia también un giro de la vigueta.</p>			
CAUSAS DE LA LESIÓN			
<p>La lesión se produce por una rotura de dintel, la cual puede que se haya producido por la colocación de un dintel de sección y resistencia insuficientes para soportar la carga que le transmite la vigueta. Además, la vigueta ejerce un apoyo puntual en el centro del vano, en la zona de momentos flectores máximos positivos.</p> <p>Esta rotura también puede deberse a un mal estado de conservación del dintel de madera, que puede que esté atacado por insectos xilófagos o que tenga un elevado nivel de pudrición, reduciendo su sección útil y por lo tanto, su resistencia a flexión.</p>

PROPUESTA DE INTERVENCIÓN	
<p>Debido al mal estado aparente del dintel y el peligro de colapso de la vigueta, se propone un cambio de dintel y la recolocación de las viguetas que apoyan en él, comprobando con anterioridad que se encuentra en buen estado. Para ello se realizará la siguiente secuencia:</p>			
<ol style="list-style-type: none"> 1- Apuntalamiento de la estructura. 2- Retirada de pavimento de la planta superior de la zona de la vigueta que vamos a retirar. 3- Retirada de revestimiento del dintel y apertura de mechinal para retirada de la vigueta 4- Retirada de dintel y de la vigueta, retirando los revoltones anexos a ella. 5- Colocación de nuevo dintel. Se colocará un dintel metálico HEB ó IPE 6- Colocación de las viguetas 7- Ejecución de pavimento y retacado de mechinales con mortero de cemento expansivo. 8- Revestimiento de dintel y ejecución de revoltones de yeso.

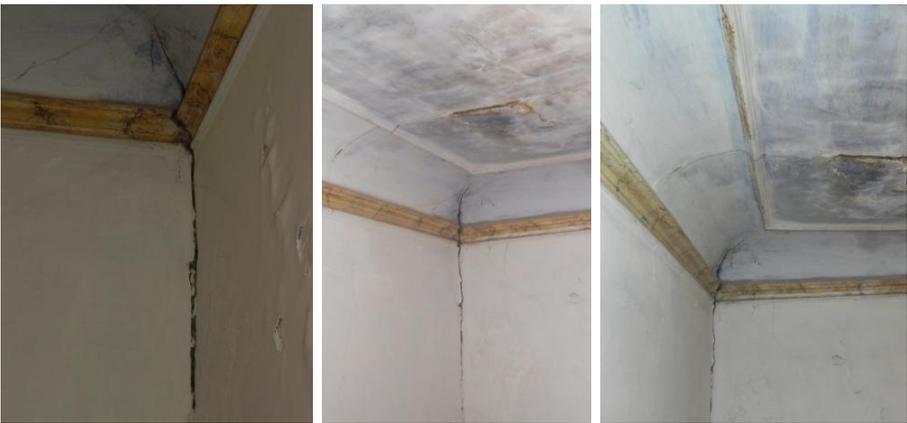
LESIÓN 11	
Grietas en encuentro de muros de mampostería

UBICACIÓN	
Parte superior de los muros, zona de la escalera	
DESCRIPCIÓN DE LA LESIÓN	
<p>Grietas verticales de 1cm aproximadamente de espesor y casi un metro de longitud en los encuentros entre paramentos verticales de la zona de la escalera, coincidiendo con las dos esquinas que dan al exterior.</p>	
ESTUDIO FOTOGRÁFICO

CAUSAS DE LA LESIÓN
<p>Con los datos del estudio constructivo que tenemos, podemos llegar a la conclusión de que son dos los principales causantes de esta lesión.</p> <p>El primero es el empuje de la cubierta a un agua. La fuerza inclinada que ejerce el peso propio de la cubierta tiene que ser contrarrestada por el muro.</p> <p>En este caso, al no disponer de tirantes como en el resto de la cubierta del edificio y ser un muro de dos plantas de altura, la cubierta provoca el giro del muro, separándose de los paramentos contiguos.</p>

Para solucionar el problema y evitar la futura aparición de grietas se deberá atirantar la cubierta o mejorar la traba de los muros.

Las grietas existentes se repararán realizando un rejuntado con mortero de cal.

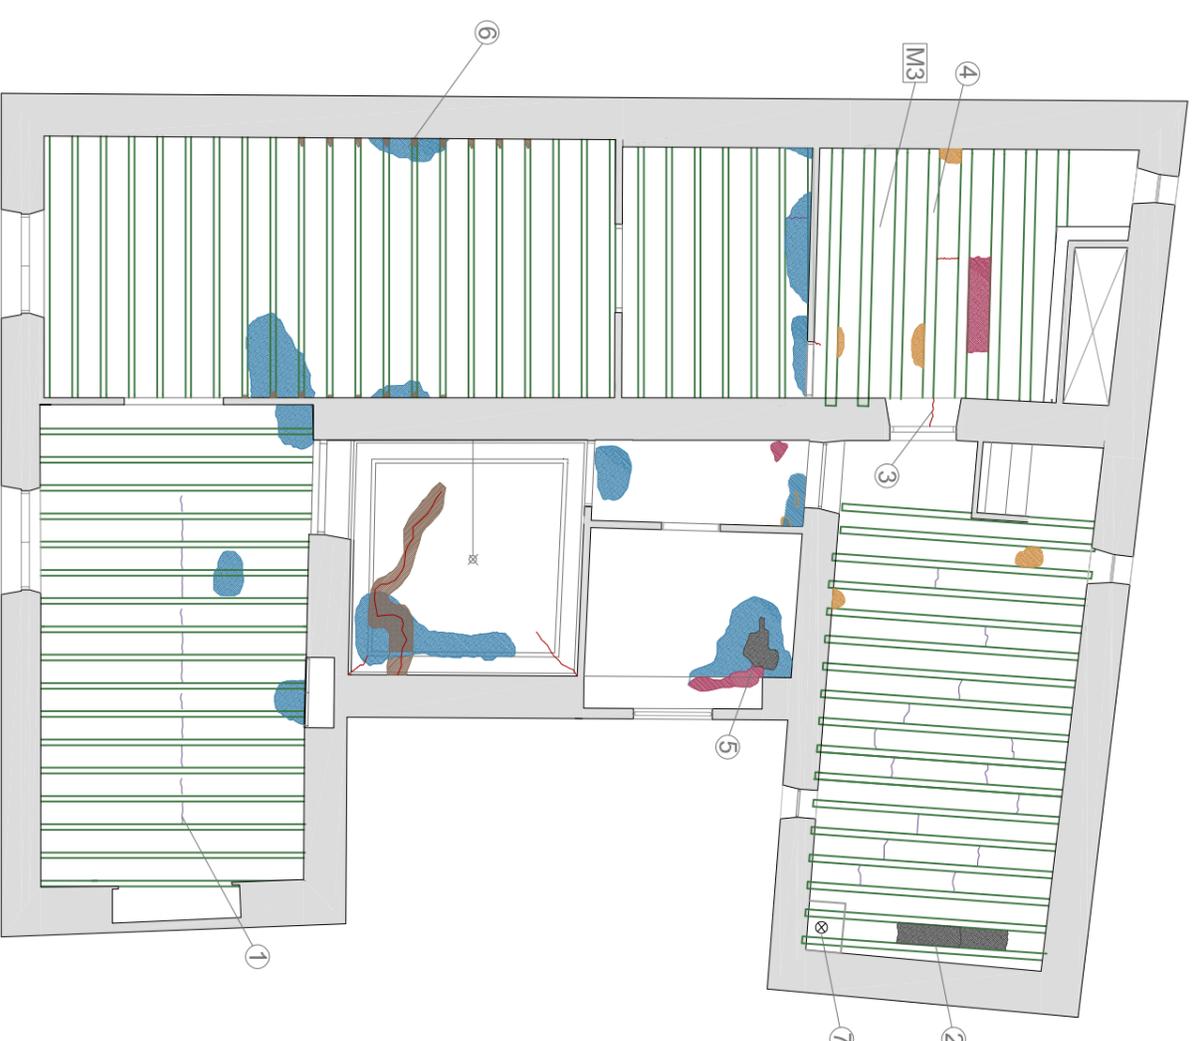
PLANTA 1ª

- Humedades
 - Desconchados
 - Fisuras
 - Grietas
 - Desprendimientos
 - Hundimientos
 - Pudrición
- ① Fisuras en el centro del vano por flecha de las viguetas de madera
 - ② Hundimiento en forjado
 - ③ Grieta en zona de dintel por giro de la vigueta
 - ④ Giro de la vigueta
 - ⑤ Hundimiento de falso techo
 - ⑥ Humedades por goteras. Pudrición de viguetas. Ubicación de antigua chimenea de edificación colindante
 - ⑦ Conducto metálico de chimenea de cocina
- M3 Muestra 3. Revoltón de yeso
