**PFG: RESTAURACIÓN Y CONSERVACIÓN DEL PATRIMONIO CONSTRUIDO**  
CONCEPTO, TÉCNICAS Y PROCESO

**ESTUDIO PATOLÓGICO Y PROPUESTA DE INTERVENCIÓN**  
**DE UNA VIVIENDA UNIFAMILIAR EN ENTORNO RURAL**  
C/ CASTILLO 2, PEÑAS DE SAN PEDRO

Alumno: José Luis Lloret Jiménez  
Tutores: Jaime Llinares Millán, Manuel Jesús Ramírez Blanco

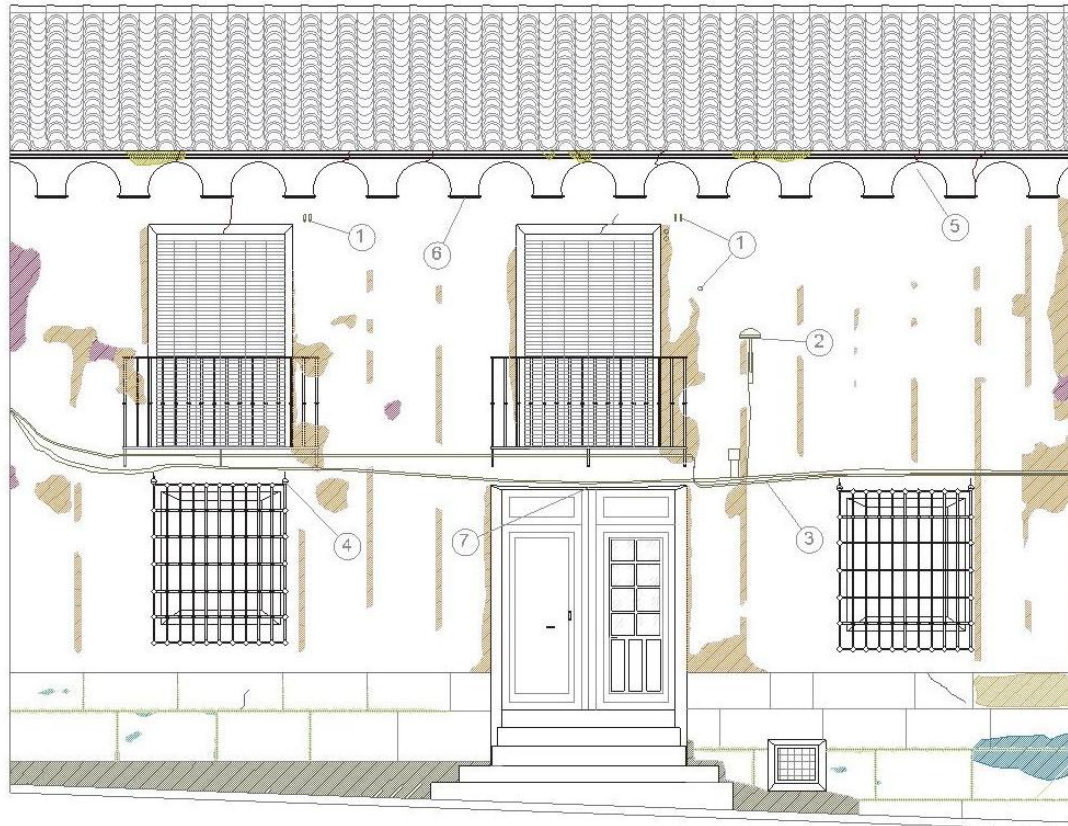
PLANTA 1ª

- ① Elementos metálicos de antiguo paso de instalación eléctrica
- ② Farola
- ③ Cableado eléctrico
- ④ Elementos ornamentales en rejería
- ⑤ Lunetos de cornisa
- ⑥ Molduras de cornisa
- ⑦ Flecha de dintel
- Elementos impropios

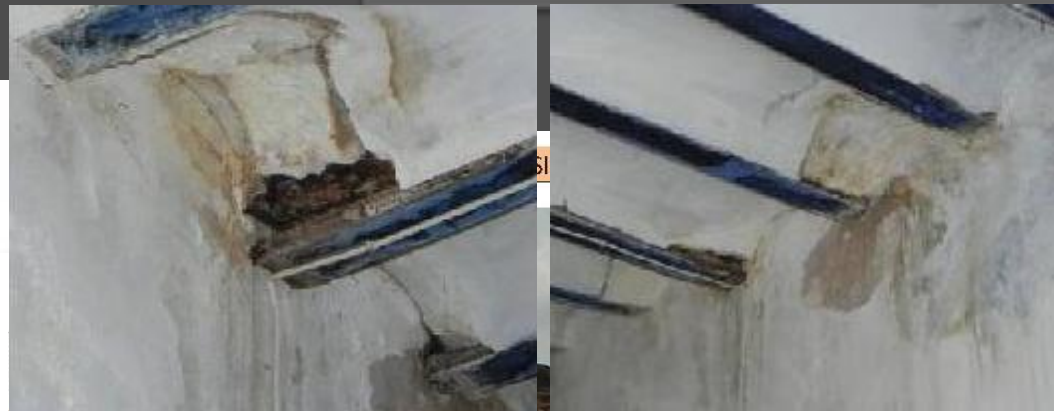
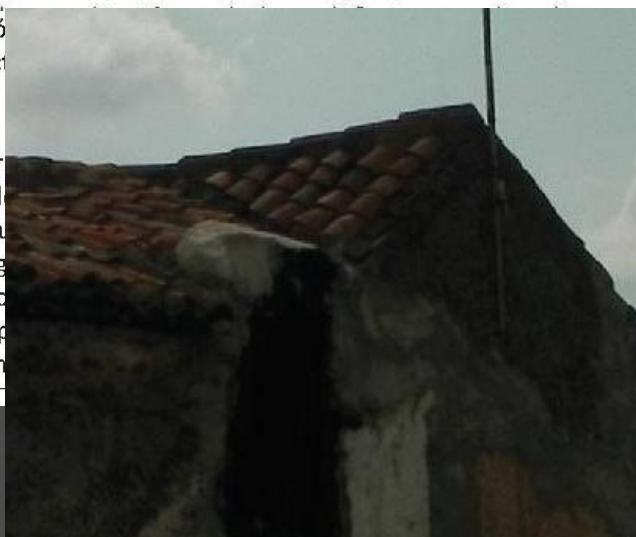
## Techo habitación 3, planta primera

## Humedades en cabeza de viguetas y pudrición de las mismas. Filtraciones de agua de lluvia.

Filtraciones de agua de lluvia en el encuentro de las viguetas con el muro de carga. Humedades de carácter importante en el revestimiento, así como pudrición y deterioro.

Posiblemente la entrada de agua se haya producido en los encuentros entre faldones (limahoyas), por falta de pendiente suficiente o por ausencia de piezas de cobertura. No obstante, no se debe descartar como posible causa

Al entrar el agua al interior de la cámara y se va filtrando por las viguetas y el muro, lo que facilita la entrada de agua. El agua en contacto con el muro produce la pudrición y el consiguiente desprendimiento.

- ① Cabeza de vigueta afectada por pudrición
- ② Apuntalamiento de la estructura y apertura de hueco en muro.
- ③ Saneado de vigueta, cortándola en ángulo inclinado. Realización de perforaciones e introducción de varillas de fibra de vidrio y resinas epoxídicas. Colocación de encofrados para el posterior hormigonado.
- ④ Hormigonado con hormigón de resinas. Proteger la madera con plásticos para evitar la absorción del agua del hormigón por parte de la madera.
- ⑤ Retirada de encofrados y apeos. Resultado final

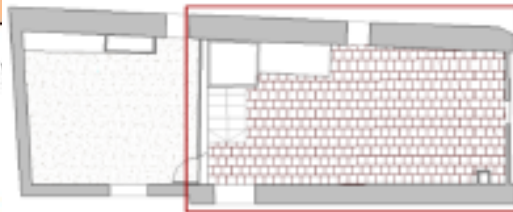
## Almacén 3, planta segunda

## Rotura de piezas de pavimento

falta de estanqueidad de la cubierta;

mala calidad de fabricación de éste pavimento,

sobre el pavimento, ejerciendo una acción mecánica que le produce el deterioro.

- 1- Retirada del antiguo pavimento
- 2- Retirada de antigua solera y limpieza de la base

- ① Apeo de la estructura y realización de perforaciones en el muro para colocación de conectores
- ② Colocación de conectores. Barras de acero corrugado colocadas con resinas epoxídicas.
- ③ Protección con plástico de las viguetas de madera, para evitar la absorción del agua del hormigón. Colocación de mallazo electrosoldado
- ④ Hormigonado de la solera
