Evaluación de la Vulnerabilidad Sísmica de la Alquería de Falcó

UNIVERSITAT
POLITÈCNICA
DE VALÈNCIA

GRADO EN FUNDAMENTOS
DE LA ARQUITECTURA

Autor: NATALIA LÓPEZ GIL

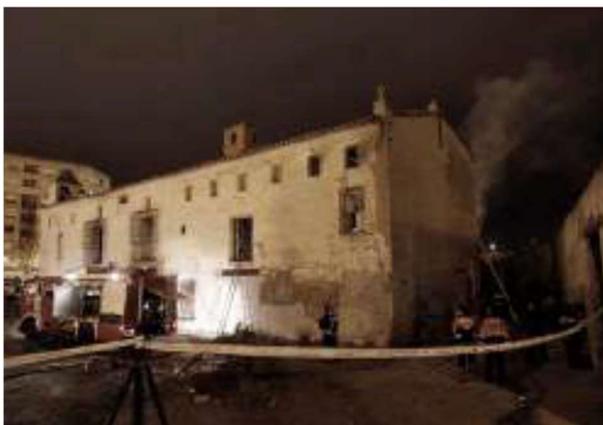
Actualmente la Alquería de Falcó es un edificio en ruinas y abandonado. Se encuentra en muy mal estado ya que, además del trascurso del tiempo, ha sufrido incendios (véase imagen 4), actos vandálicos como grafitis y ocupación, numerosos cambios de propiedad y la despreocupación del gobierno local por su mantenimiento (Imagen 5), a pesar de las numerosas reclamaciones de los vecinos de Torrefiel, que han expresado su descontento por las constantes actividades vandálicas. Sin embargo, por lo que representa para la cultura de la Huerta valenciana, ha sido catalogada como bien de relevancia arquitectónica, estando incluida en la Lista Roja y en el Catálogo Estructural de Bienes y Espacios Protegidos de la Comunidad Valenciana.

Imagen 4. Fotografía del incendio, 2011.

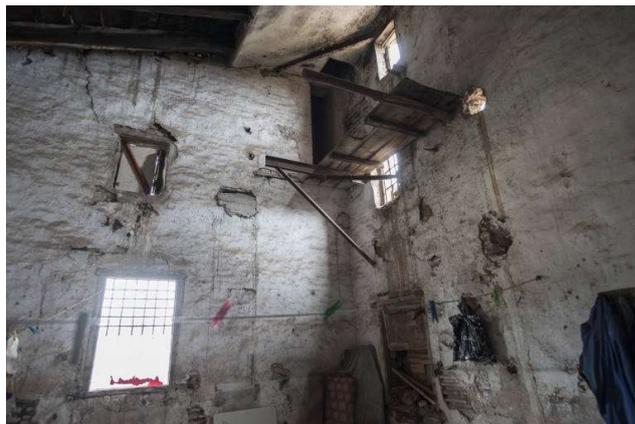
Imagen 5. Fotografía del interior de la alquería, 2017.

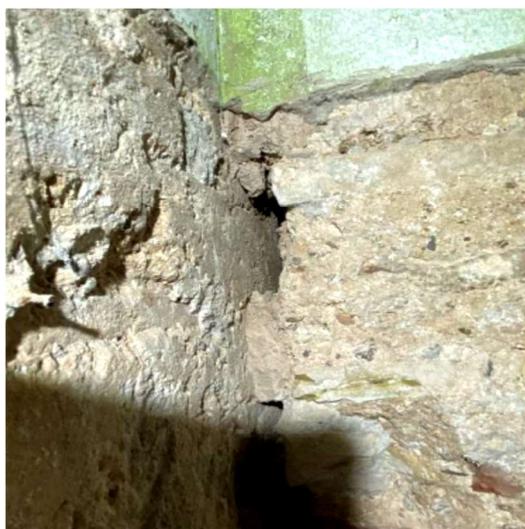
Imagen 25. Fotografía de la unión muro con muro, 2020.

La edificación al ser tan antigua está formada por ladrillos de baja calidad y heterogéneos que, debido al desgaste que ha sufrido, se ha empeorado todavía más la calidad de las piezas y, además, en algunas zonas no presentan ligamento entre ellas (véase imagen 26), por tanto, se le otorgará la **CLASE D (Ki= 45, Wi=0'25)**.

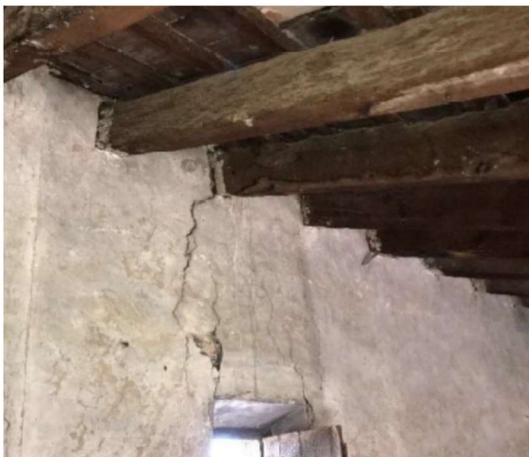
Imagen 28. Fotografía de la unión del forjado de cubierta con muro, 2020.

Los forjados que se presentan en la Alquería de Falcó tienen una deformabilidad considerable al tratarse de forjados con vigas de madera, pero la conexión de los muros con los forjados es adecuada, aunque en algunas zonas se observan fisuras (imagen 29), por ende, se le otorgará a este parámetro la **CLASE C (Ki= 15, Wi= 1)**.

Por tanto, se propone aplicar vigas de amarre de madera en toda la parte superior de los muros de la alquería, que permitirá otorgarle una mayor clase a este parámetro (clase c a **CLASE B**) disminuyendo así la vulnerabilidad.

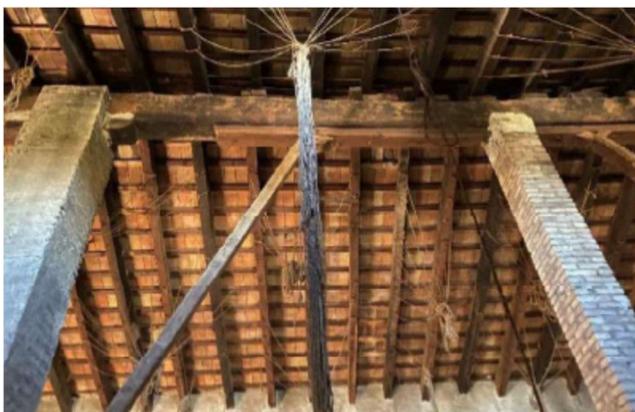
Imagen 32. Fotografía de la cubierta de la alquería de Falcó, 2020.

La cubierta que presenta la Alquería de Falcó tiene viga cumbreira, se puede observar en la imagen 32, y, además, es parcialmente estable, por tanto, la **CLASE** que se le otorgará es la **B (Ki= 15, Wi= 1)**.

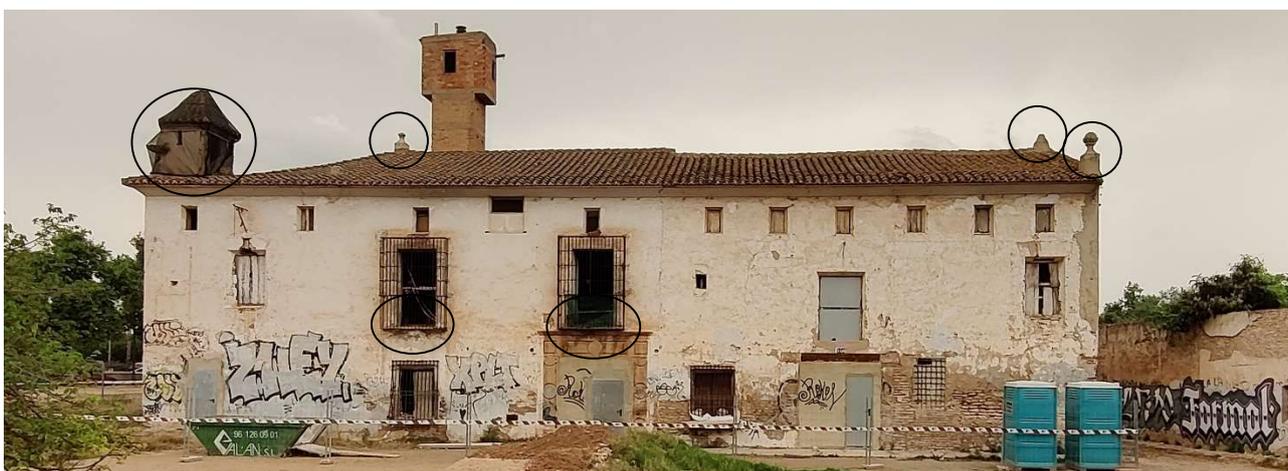
Imagen 33.. Fotografía de la fachada norte de la alquería de Falcó, 2021.

La edificación no tiene balcones, pero sí cornisas en algunas ventanas que tienen áreas despreciables. Asimismo, en la cubierta de la alquería hay unos bolardos decorativos que tienen unas dimensiones pequeñas y poco peso considerando el peso de la cubierta. Además, la alquería cuenta con un torreón prácticamente estable que no presenta peligro de derrumbamiento (todo esto se puede observar en el alzado norte de la alquería, imagen 34), por tanto, se le otorgará a este parámetro la **CLASE B (Ki= 0, Wi= 0'25)**.
