**ESTUDIO Y PROPUESTA DE INTERVENCIÓN  
DE LA FACHADA ORNAMENTAL DE LA  
“CASA DE LOS LEONES” DE MELIANA**

**Presentado por: Uriel Menéndez Sivera**

**Universidad Politécnica de Valencia**

**Grado en Conservación y Restauración de Bienes Culturales**

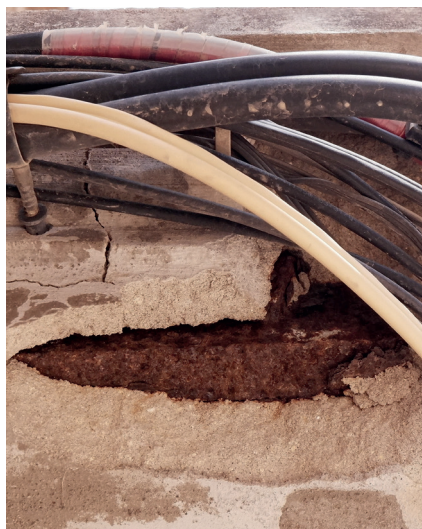
Figura 13. Desprendimiento por oxidación de elementos metálicos internos del voladizo del balcón.

Debido a este proceso de dilatación interna del metal por oxidación sumado a la cantidad de cables que se sustentan en las esquinas y límites del balcón, se han acabado produciendo pérdidas considerables de materia que han caído sobre la calle, dejando expuesto a la intemperie el viguerío interno.

Este apartado se enfoca en aquellos elementos metálicos en contacto con los revoques que han sufrido una oxidación grave por diversas causas analizadas anteriormente. Esta oxidación supone el hinchamiento de la superficie del metal, que sumado a la carga que suponen el peso y tensión de los cableados que rodean al sotabalcón han repercutido en grietas de gran tamaño y en el desprendimiento de algunos fragmentos de mortero.

–El primer paso sería separar los cableados para poder trabajar con comodidad. Esta acción requeriría de un técnico especializado y ciertos permisos concedidos por el Ayuntamiento. Se han de retirar todos los fragmentos cuya adherencia o cohesión con el resto del sotabalcón se haya visto comprometida. Más adelante se puede plantear el hecho de adherirlos, sin embargo, este protocolo conlleva introducir estratos que pueden tener comportamientos o efectos adversos en cuanto a la estabilidad de la intervención. La acción que impera, en vista a frenar el deterioro, es el tratamiento de los elementos oxidados, en este caso son las vigas metálicas que sustentan el balcón. Si una vez retirado el mortero desadherido se aprecia que el nivel de oxidación es excesivamente alto se puede optar por su extracción íntegra o parcial, para su posterior sustitución por materiales nuevos y más estables. Si se da el supuesto de que la acción del proceso redox no ha afectado a un porcentaje muy alto de la viga se puede optar por tratamientos con productos anti óxido que lo frenen.

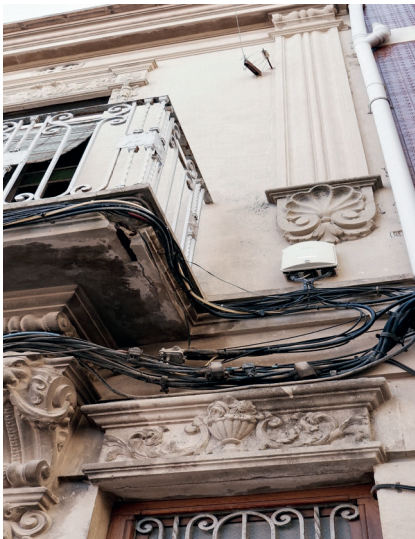
Figura 14 . Lavado diferencial por vertido de precipitaciones desde la escorrentía del balcón.

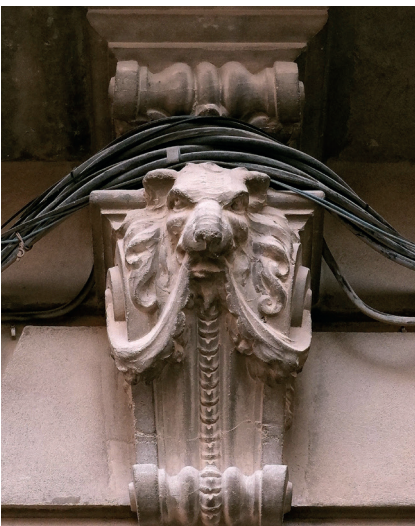
Figura 15 Detalle de una ménsula cubierta por un estrato de suciedad superficial.

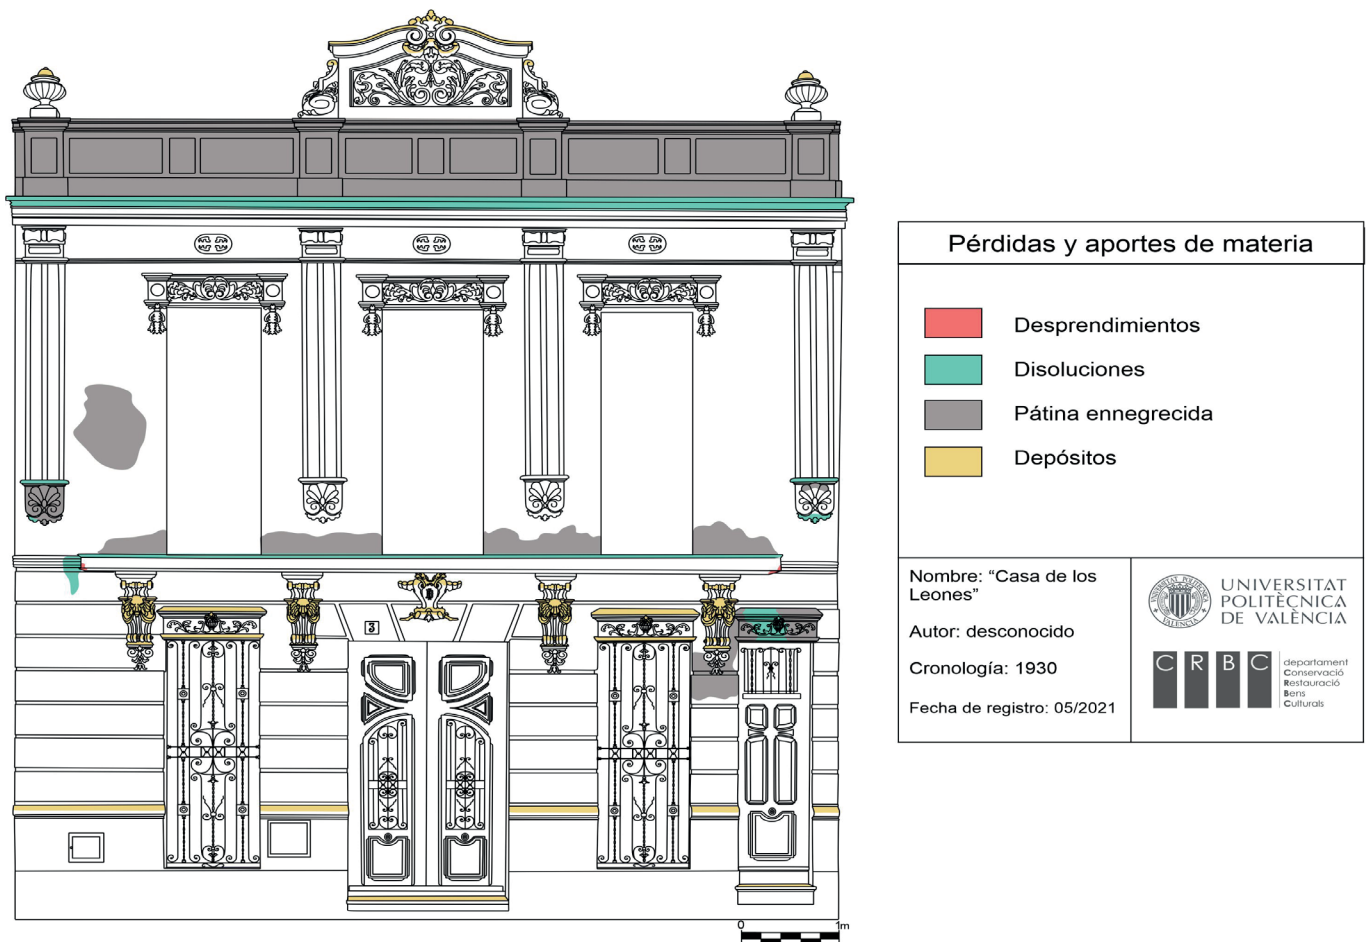
Figura 16. Diagrama lineal del alzado de la fachada: pérdidas y aportes de materia.

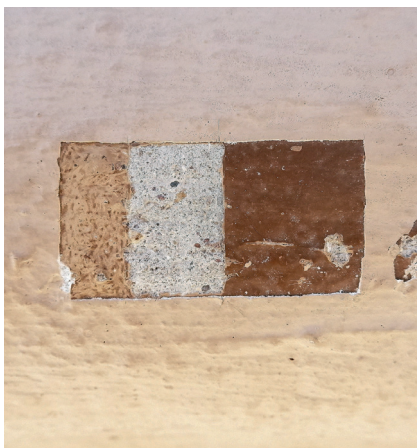
Figura 17. Cata estratigráfica mecánica sobre estrato de revestimiento pictórico

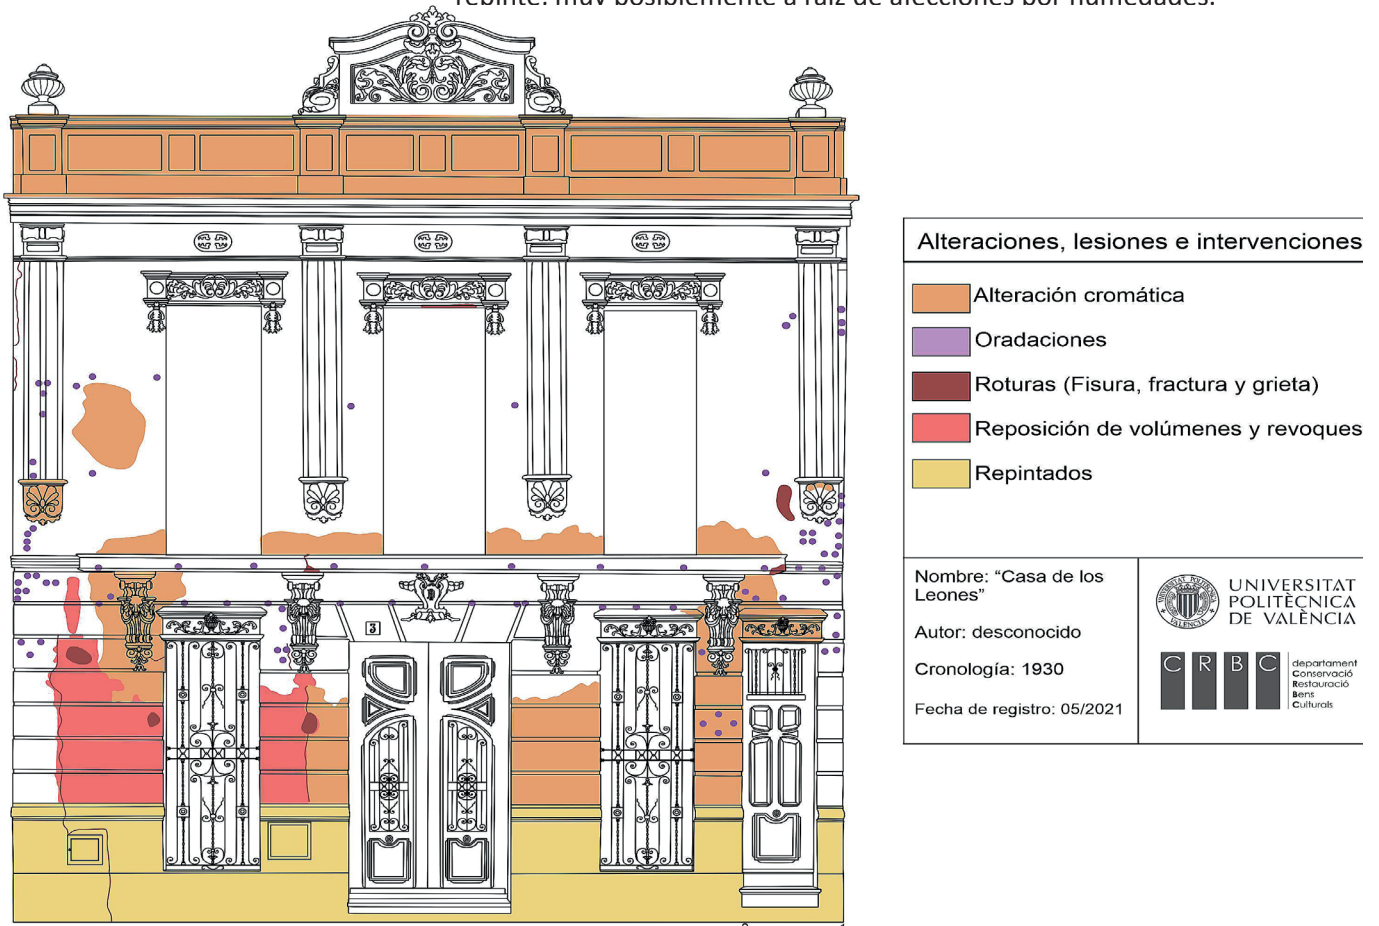
Figura 18. Diagrama lineal del alzado de la fachada: alteraciones, lesiones e intervenciones.

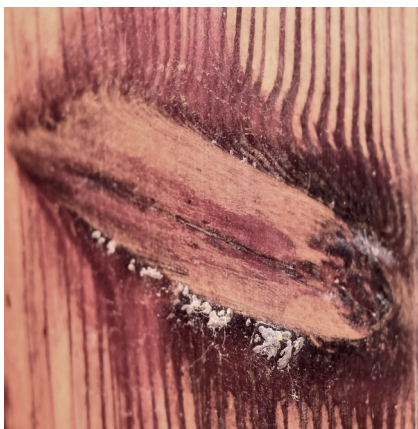
Figura 19. Nudo en forma de perno en la puerta de acceso principal.

En términos generales, la puerta principal se halla en un buen estado de conservación. Cuenta con el estrato de protección original compuesto por un barniz que recubre la totalidad de los elementos y aísla el soporte de las inclemencias y agentes climáticos. Se aprecia una disposición dendrológica homogénea, este hecho repercute en la estabilidad de largo plazo de los listones de madera frente al movimiento interno causado por las variaciones termohigrométricas. No obstante, exceptuando la meditada disposición y orden de sus componentes, se percibe la presencia de numerosos nudos a lo largo de la superficie lígnea. En su mayoría se trata de nudos en forma de pernos<sup>22</sup> (Ver figura 19). En términos generales cuenta con la capa de suciedad superficial acumulada en aquellos planos horizontales paralelos al plano suelo.

Tras casi un siglo de exposición a la radiación UV del sol el estrato de barniz, fácilmente perceptible en aglomeraciones situadas en las zonas con entrantes acusados, ha sufrido el proceso de lixiviación o hinchazón generando craqueladuras por pérdida y degradación de su estructura.

En la parte baja de la puerta hay una serie de pérdidas o faltantes causados por golpes y abrasiones que se presentan como descascarillados, decoloración de la superficie y faltantes matéricos astillados. En zonas puntuales, como el arco superior de la ventana izquierda, se han generado grietas muy visibles, posiblemente debido a las tensiones internas de la madera en relación a la disposición de sus anillos de crecimiento, en combinación con las variaciones de humedad relativa y temperatura.<sup>23</sup>

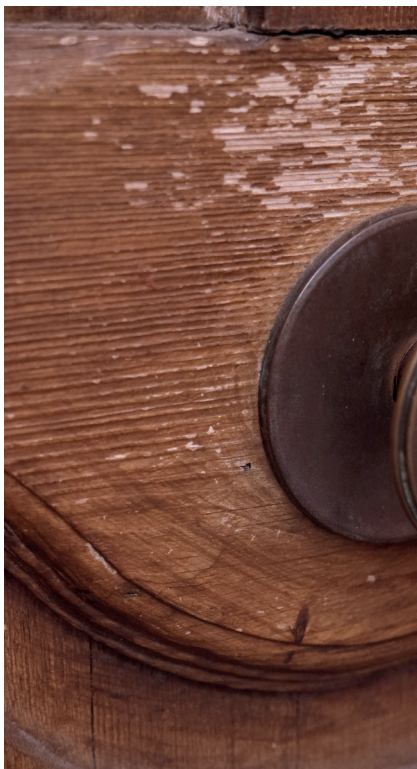
Figura 20. Erosión utilitaria alrededor del pomo del acceso del primer piso.

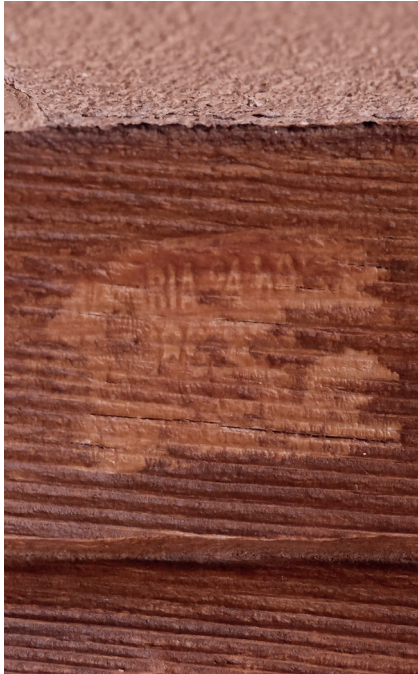
Figura 21. Impronta de una pegatina publicitaria sobre el barniz envejecido del acceso del primer piso.

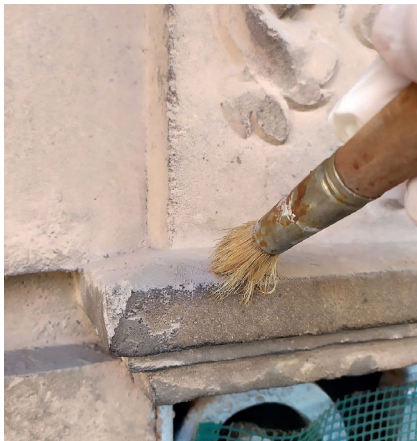
Figura 29. Cata de limpieza en seco con pincel de cerda gruesa

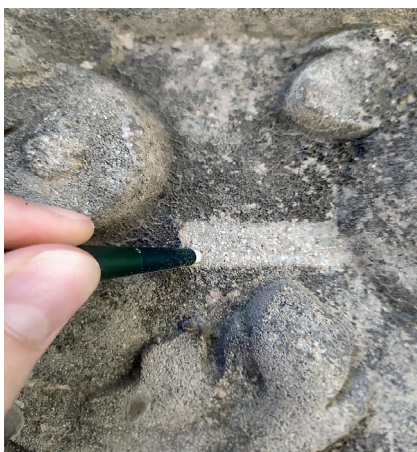
Figura 30. Cata de limpieza en seco con lápiz de fibra de vidrio

Las catas de limpieza han sido realizadas sobre el dintel que corona el vano de acceso a la primera planta, ya que en este motivo ornamental se concentran ejemplos claros de las diversas patologías que afectan a la fachada. Sobre este motivo se ha probado la eliminación de la colonia de liquen negruzco que se presentaba como pátina de ennegrecimiento, apreciándose cierta descohesión superficial que ha facilitado el proceso de limpieza. Sin embargo, se pone en peligro la integridad de los materiales compositivos por lo que puede requerir de una técnica de limpieza más selectiva y controlada o bien un proceso de preconsolidación.

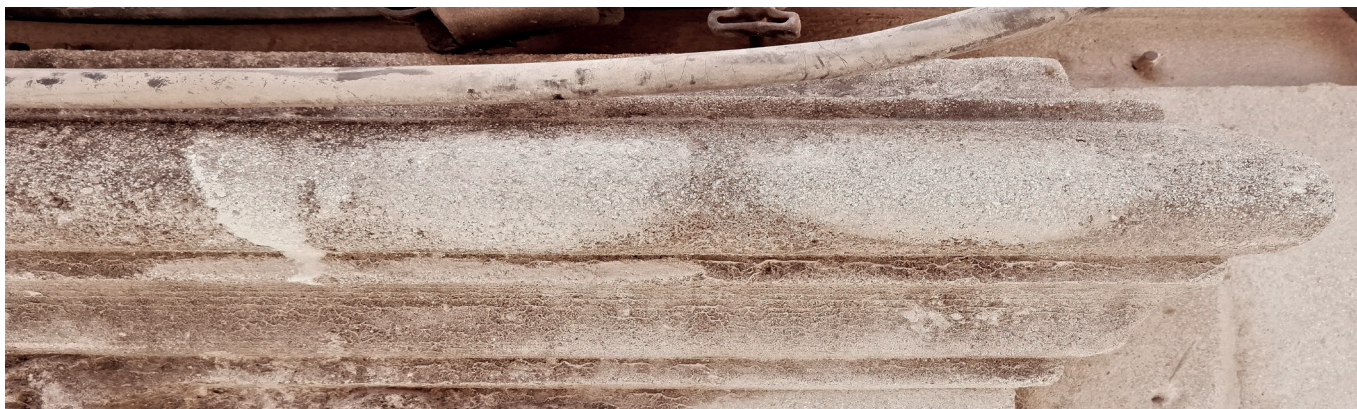
Figura 34. Resultado de limpieza de costra negra mediante empaco de EDTA.
