AUTOR: ALEJANDRA CIANCI RAMIREZ
TUTORA: VALENTINA CRISTINI

LA MURALLA ISLÁMICA DE ALCIRA, VALENCIA: HISTORIA DE UNA TAPIA, ANÁLISIS Y PROPUESTA DE INTERVENCIÓN

Trabajo Fin de Grado. Grado en Fundamentos de la Arquitectura.
Escuela Técnica Superior de Arquitectura

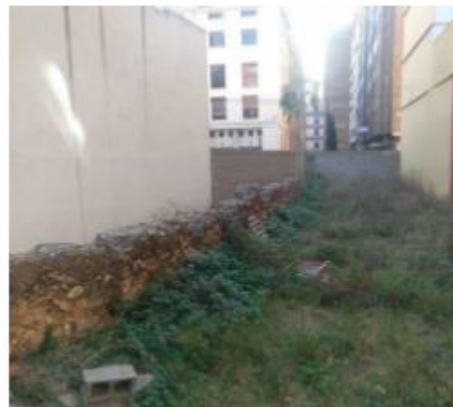
Figura 18: Detalle del muro existente. Fuente: Noelia Mateo Mansanet.

ESTADO CONSERVACION: No presenta daños estructurales, hay lesiones provocadas por la humedad y biológicos.

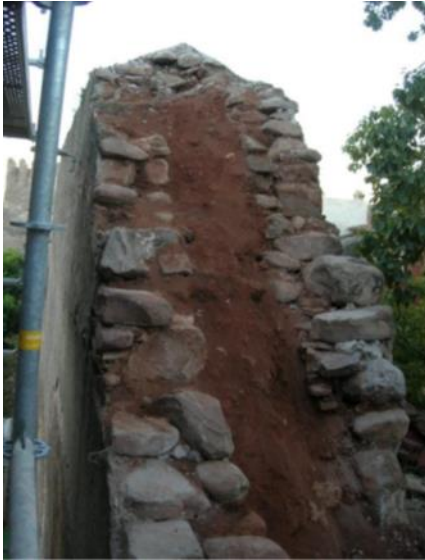
Figura 48: Sección de la tapia en la parte reconstruida en 1942 por Regiones Devastadas. Fuente: Enrique Íñiguez Rodríguez

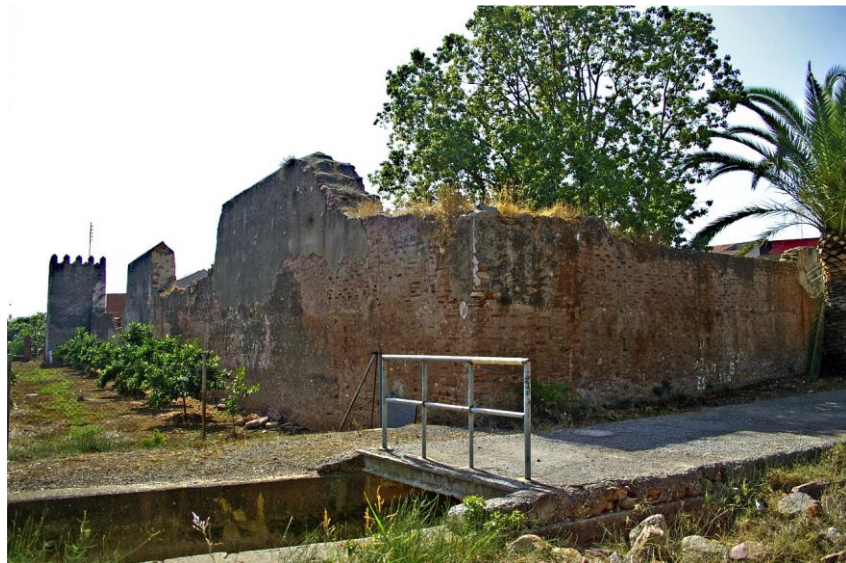
Figura 49: Zona del muro a noroeste donde se tapa la acequia en los años 60. Situación de la muralla tras las tormentas de 1987. Fuente: Enrique Íñiguez Rodríguez

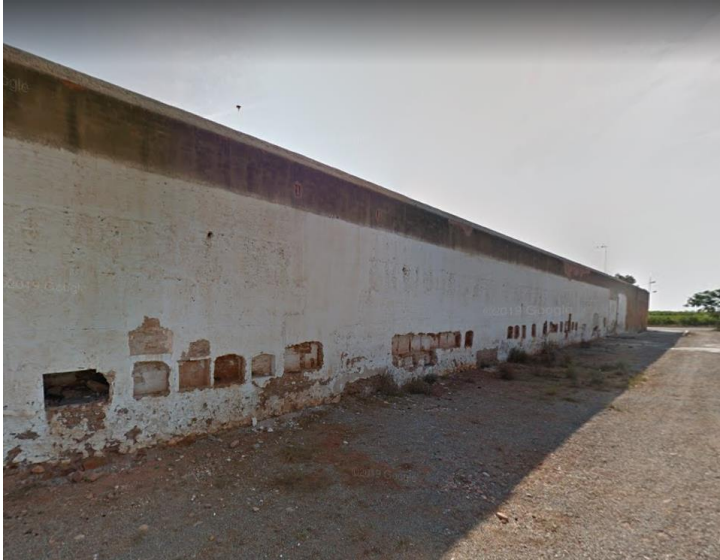
Figura 50: Estado de la muralla en zona sur después del cambio de ubicación del cementerio en los años 90. Fuente: Google maps.

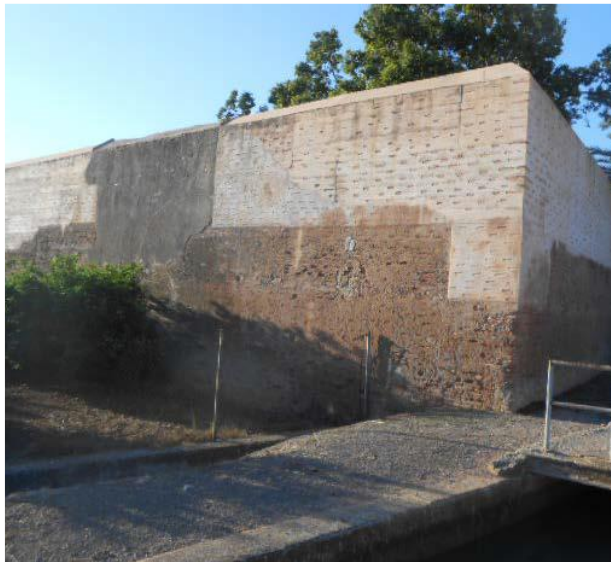
Figura 51: Zona del muro a noroeste donde se tapa la acequia en los años 60. Actualmente está relleno con tapial después de las obras de 2008. Fuente: Enrique Íñiguez Rodríguez

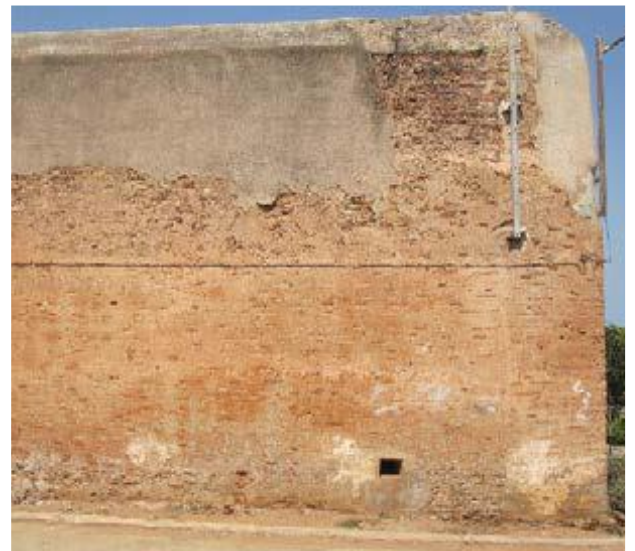
Figura 52: Esquina Suroeste de la muralla donde se puede ver el añadido efectuado en los años 70 sin respetar la tapia original. Fuente: Enrique Íñiguez Rodríguez
