BÓVEDAS Y CÚPULAS DE LA COMUNIDAD VALENCANA.

El autor del proyecto es Raimon Camarena Peiró, alumno de la Escuela Técnica Superior de Ingeniería de Edificación.

El objeto es la realización de un trabajo final de grado modalidad Científico-Técnico, el alumno deberá realizar el estudio de la cúpula del Cristo del Amparo comprobando:

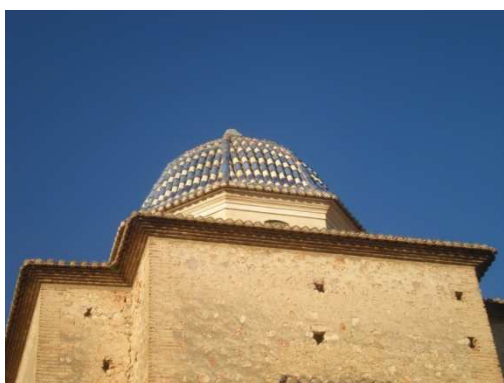
Se puede observar en la imagen que la cúpula del Cristo no dispone de este sistema de evacuación de aguas pluviales con canalón. La iglesia de San Antonino corresponde a una iglesia de reconquista, esta iglesia como en la mayoría de este tipo la cubierta era de madera a dos aguas sobre arcos diafragmas apuntados. Con el transcurrir de los años este tipo de techumbre se substituyó por el actual. La

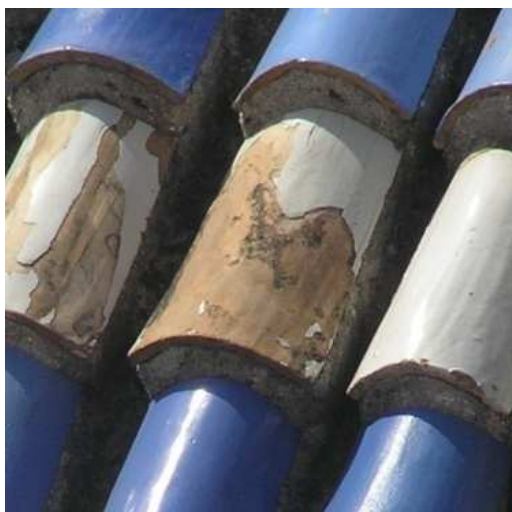
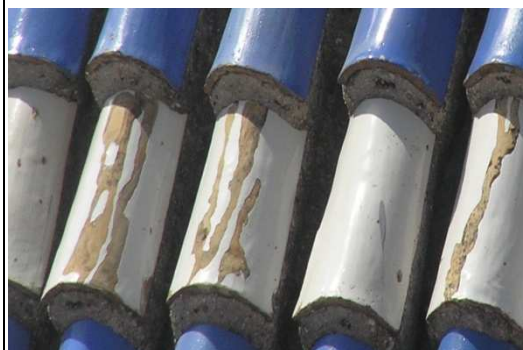
Extradós cúpula.

Curiosamente las tejas afectadas por esta lesión son las pintadas en blanco. Posiblemente sea debido a la naturaleza de esta pintura que es menos resistente que la azul.

- Para la realización de esta reparación e intervención , lo que hay que hacer es:
- 1-Montaje de andamio.
 - 2-Limpieza de la capa deteriorada.
 - 3-Pintado de todas las tejas.
 - 4-Desmontaje del andamio.

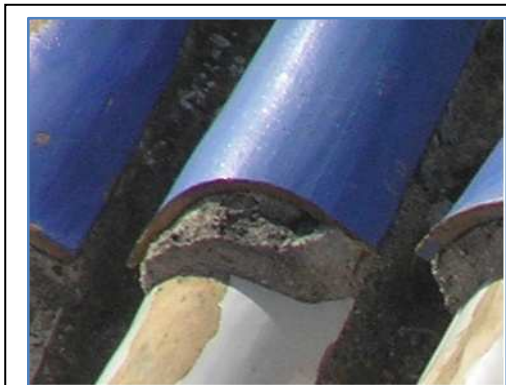
Rotura de teja en la cúpula

-Rotura de una teja árabe

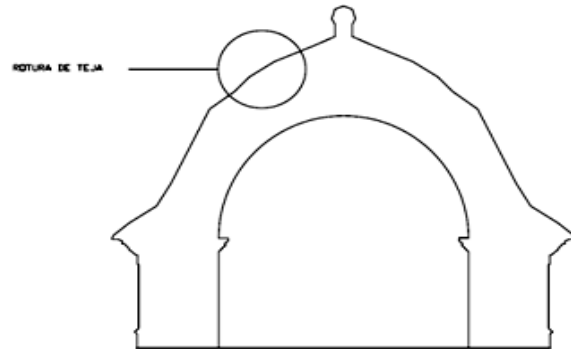
La rotura de la teja se produce en la parte alta de la cúpula, esta rotura puede producir humedades por infiltración en el intradós. Visiblemente esta infiltración desde el intradós es difícil de ver, ya que la cúpula está compuesta de dos hojas con una cámara de aire que las separa.

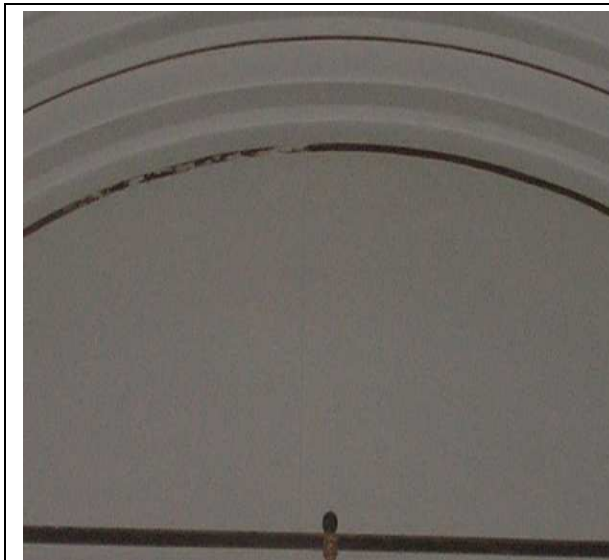
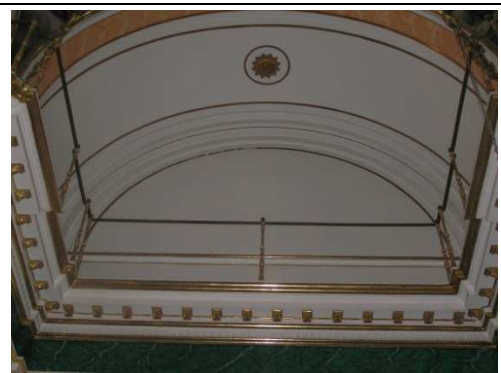
-Grieta en flecha del arco

-Fisura en la flecha del arco que sujeta el tambor de la cúpula, y desprendimiento de pintura.

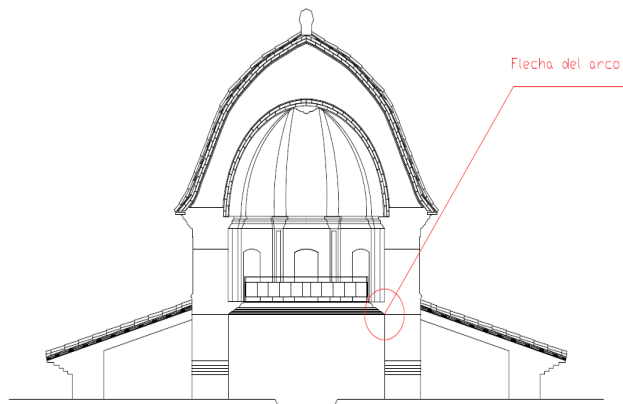
Pequeña fisura en la flecha del arco. Las grietas y fisuras son de aparición normal en materiales que no resisten a tracción. Las grietas son la forma en la que la estructura se adapta a las variaciones de las condiciones iniciales. En un principio no parece ser una fisura importante porque es de pequeña magnitud.

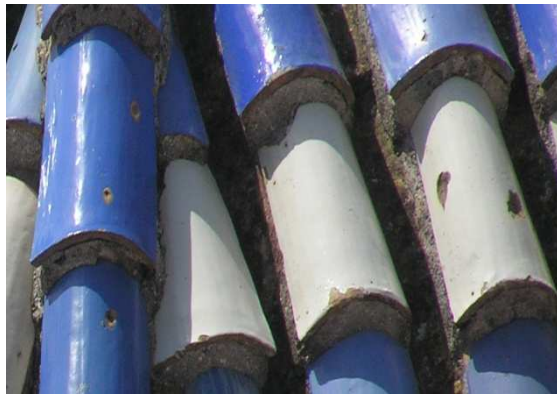
-Perforación de algunas tejas cobijas en la cúpula.
-Es posible que este tipo de agujeros sean provocados para la sujeción de tejas con clavos. Analizando debidamente esto, se comprueba que la localización de estos agujeros no es correcta.

-Impacto de algún elemento externo (piedras), o agente atmosférico.
-Defecto de fábrica.
-Perforación intencionada para la sujeción.

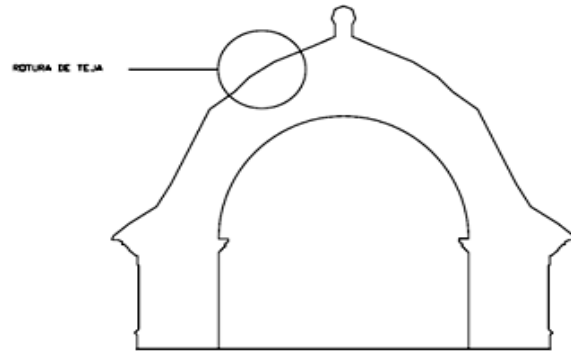
agujero probablemente sea un foco de humedad.

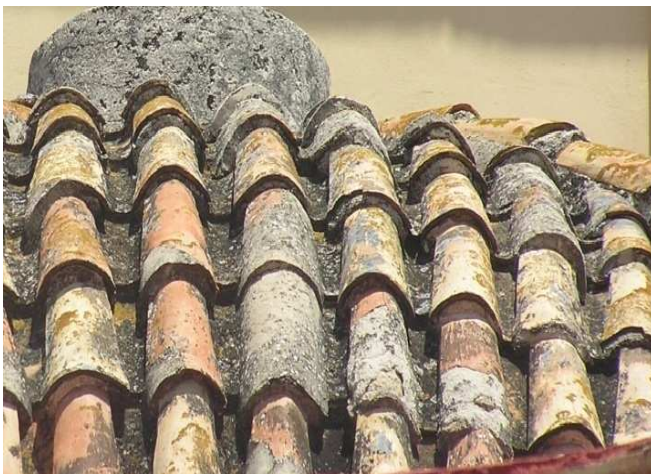
Imagen de la colonización vegetal en la cúpula del actual coro. No siendo esta cúpula objeto de nuestro estudio he considerado oportuno la inserción de esta fotografía ya que se ve perfectamente el ataque de colonización vegetal.
