Ana Mellado Dasi

1.3 OBJETO DEL PROYECTO

Estudio previo a la restauración orientada a profundizar en el conocimiento del comportamiento estructural, de las técnicas de ejecución y patología de los sistemas constructivos de la cúpula de la Iglesia de San Miguel y San Sebastián situada en Valencia.

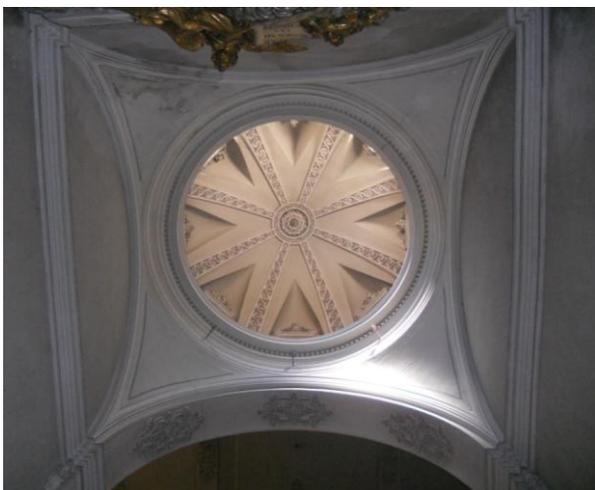
27. Cúpula media naranja capilla lateral

El edificio observado exteriormente se encuentra en condiciones buenas, no hay grietas ni aparente deterioro del material, lo único en las cúpulas de media naranja que cubren las capillas laterales se observa que ha crecido vegetación.

Sin embargo en las cúpulas de media naranja que cierran las capillas laterales encontramos gran cantidad de vegetación, esto puede ser debido a la acción de las aves o el viento que dejan semillas en las cubiertas y con humedad facilitan la aparición de vegetación, que si no se quita lo antes posible las raíces pueden llegar a causar lesiones en la estructura.

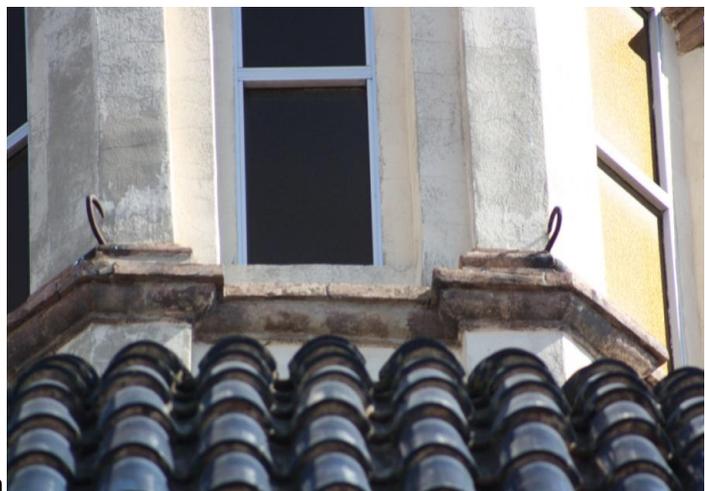
34. Detalle enganches tirantes linterna

En el interior si que encontramos distintos elementos deteriorados o con patologías, por ejemplo en las bóvedas encontramos grandes humedades. Respecto a la cúpula y al tambor encontramos un gran número de fisuras y grietas de gran tamaño, en la linterna vemos dos tirantes de aguante.

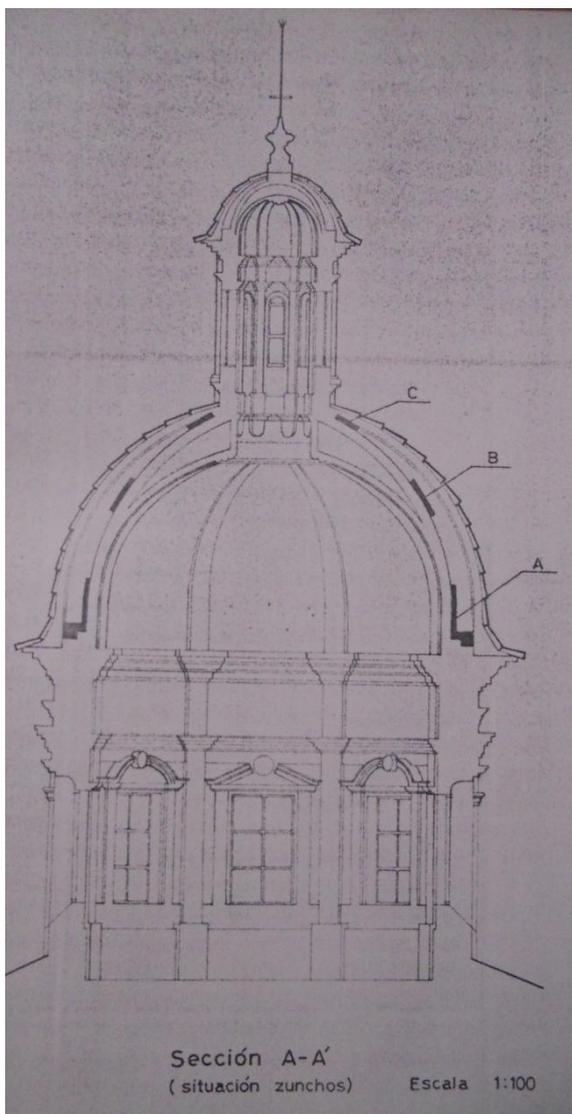
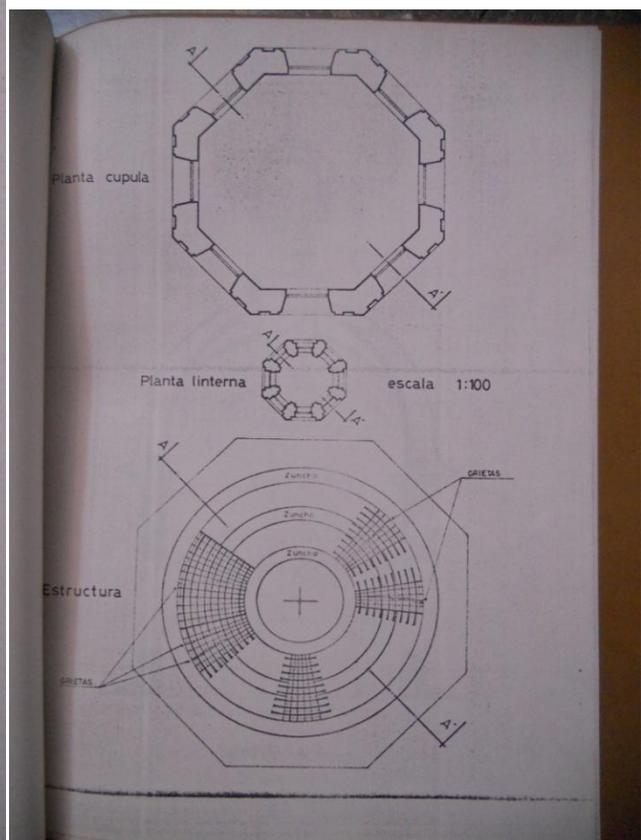
Realizado el andamiaje y examinada la cúpula se comprueba que la grieta citada anteriormente reviste características singulares por su magnitud y por comprobarse que ya fue restaurada anteriormente y sufría todavía movimiento. Se observó igualmente que discurría en sentido vertical desde la linterna hasta el anillo de arranque de la bóveda y afectaba al mismo y al cimborrio.

Por otra parte se pudo observar la existencia de otras grietas y que el desprendimiento de tejas se debía a que la cúpula se había despegado a la altura de los riñones, abombándose en exceso.

Por todo ellos se inicia la consolidación definitiva de la misma, para lo que es necesario levantar toda la cúpula dejando al descubierto la bóveda, en donde aparecen, como se esperaba, otras grietas importantes.

El conjunto de la bóveda sufre un deslizamiento hacia la nave principal desplazando en parte la linterna y sin afectar al cimborrio. Por ello la solución técnica que se considera adecuada no es solamente el cosido de las grietas sino la necesidad de la creación de

- Un primer zuncho en el arranque de la bóveda sobre el octógono del cimborrio y hasta 1.5m de altura de la misma.
- Un segundo zuncho en la parte superior, a los pies de la linterna, de unos 60 cm de anchura.
- Y un tercer zuncho intermedio de 1 m.

Los tres zunchos van a su vez unidos a los cosidos verticales de las grietas desde el arranque de la bóveda hasta el zuncho superior.

La primera y más peligrosa grieta se repara mediante la colocación de 2 tipos de cosido, uno cada 30 cm realizado con varillas de hierro de alta resistencia y de diámetro 16 mm de una longitud de unos 2.5 m recibidas en una entalladura realizada sobre la bóveda y relleno junto con la grieta con hormigón para lo cual ha de conseguirse un encofrado por el interior de la bóveda para evitar la caída del material sobre el crucero de la iglesia; el

segundo cosido fue realizado con redondos de 14, de alta resistencia, colocados alternando con los anteriores y perpendicularmente a ellos, desde un zuncho sobre el cimborrio y arranque de la cúpula hasta el arranque de la linterna, cada 30 cm otros redondos de igual diámetro y todo ello hormigonado. Es decir, se ha realizado una lamina de hormigón armado sobre las grietas, fuertemente trabada a la bóveda y ocupando una longitud de unos 8 cm en la base de la misma.

Esta misma solución, pero con una sola capa de cosido se realizó en las otras grietas y proporcionalmente a ellas.

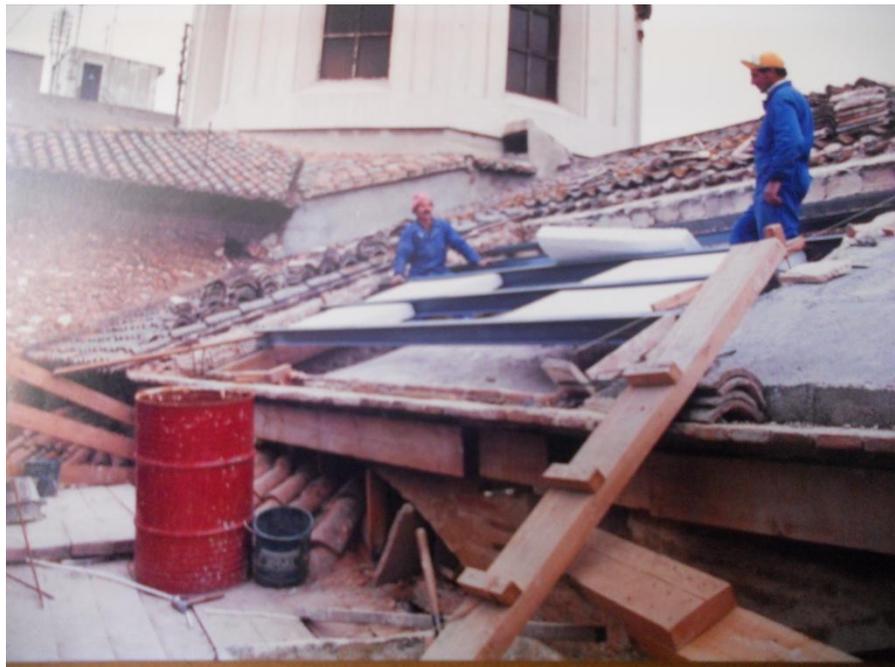
Estos motivos llevan a modificar dicha solución constructiva, ya que no es posible estabilizar los contrafuertes, por la gran inversión que ello conllevaba.

La solución adoptada consistió en la sustitución de la cubierta existente hecha a base de tabiquillos, por un forjado unidireccional de viguetas autorresistentes de hormigón, sobre la que se colocó un tablero de bardos con capa de compresión de hormigón, la tela impermeabilizante y la teja. El forjado se apoyó en los contrafuertes, con un zuncho de reparto.

Al exterior la imagen no se modificó, ya que las bóvedas se restauraron, aunque perdieron su función portante, y se finalizó el forjado con la reconstrucción de la cornisa existente.

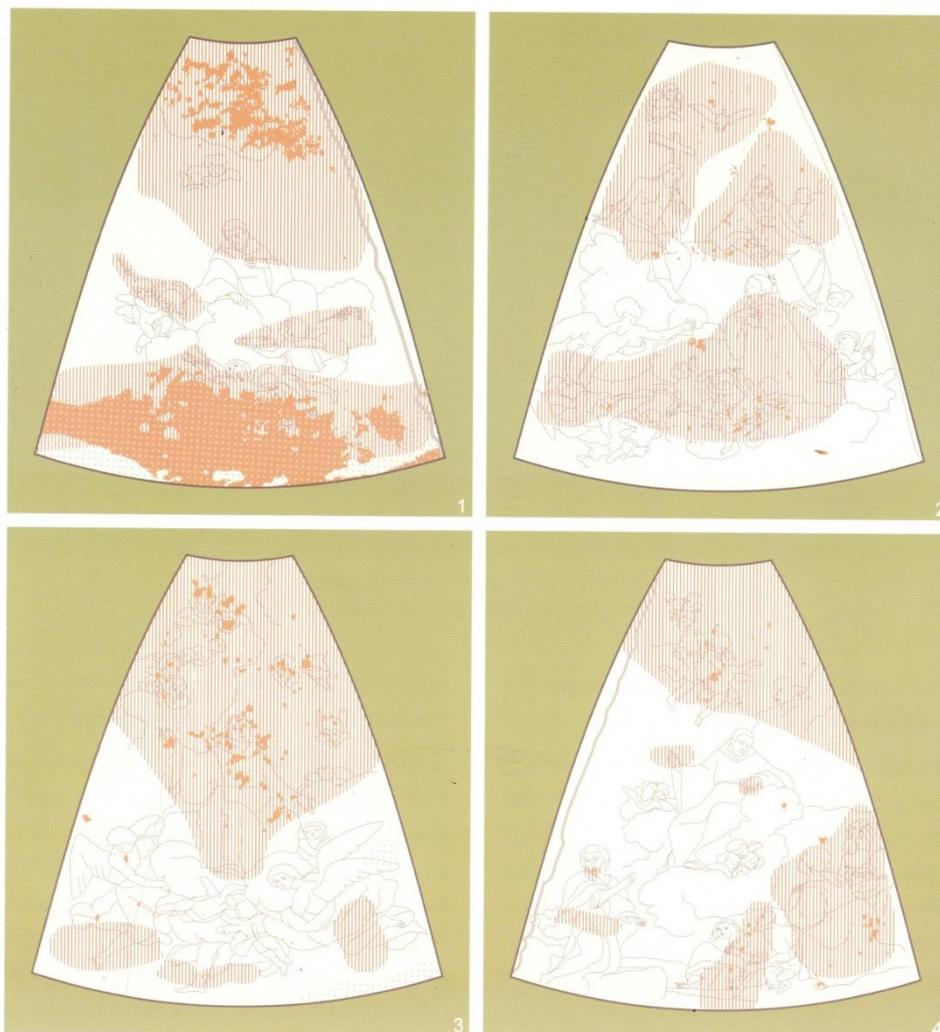
Cartografía de Deterioros: 1.- *Apotheosis del Beato Gaspar Bono* 2.- *El Beato Gaspar Bono ante la Santísima Trinidad* 3.- *Éxtasis del Beato Gaspar Bono* 4.- *El Beato Gaspar Bono ante sus Fieles Devotos*

Otra patología relevante y que está íntimamente relacionada con el edificio y su estabilidad estructural es la aparición de grietas, roturas y fisuras. Antiguos asentamientos y movimientos estructurales sufridos durante los asedios, derribo de la edificación conventual y nueva construcción afectaron a la capilla y produjeron patologías mecánicas a la cúpula, causando grietas y roturas con desplazamientos del soporte mural. Estas grietas tenían en el entorno de 1-5 cm de ancho. Su profundidad interesaba la totalidad de la fábrica del lienzo del intradós y su recorrido era longitudinal (en alzado) y radial (en planta). Estas suponían un desplazamiento en el plano.

Los paños de estucos que presentaban problemas de adhesión se fijaron y llevaron al sitio mediante inyección de mortero consolidante exento de sales. Para la consolidación de

daños en el soporte mural, grietas y fisuras se uso el mismo mortero. Posteriormente las grietas se rellenaron con mortero compuesto por cal hidráulica y carga inherente de similar resistencia mecánica al soporte original.
