ESTUDIO HISTÓRICO-TÉCNICO Y PROPUESTA DE INTERVENCIÓN DE LA IMAGEN DE LA INMACULADA CONCEPCIÓN DE VILLAR DEL HUMO (CUENCA)

Presentado por Sandra Martínez Seser

Grado en Conservación y Restauración de Bienes Culturales

Curso 2020-2021

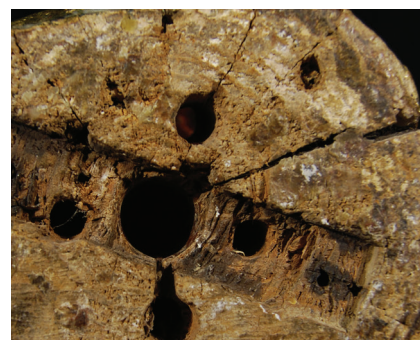
En la base de la obra se aprecia el desgaste de la madera, principalmente provocado por una mala manipulación de la pieza. En general, presenta acumulación de polvo así como de restos de cera y, en el interior de los agujeros, encontramos telarañas (Fig. 59 y 60). Asimismo, al estar tallada como bloque completo, incorpora la médula del árbol en el centro, lo que ha derivado en la aparición de fendas de secado, como grietas en sentido radial. Algunas han afectado a la policromía. (Fig. 61).

Figura 61. Detalle del desgaste de la madera, grietas y pérdida de soporte.

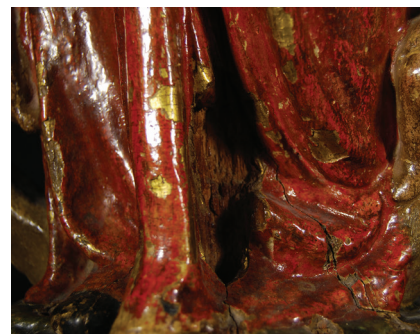
Siguiendo con la parte inferior de la Virgen, en la zona derecha de la peana se aprecia pérdida de soporte ya que esa zona se presenta redondeada y, a ello, se suma la pérdida de parte del ala del ángel (Fig. 62). A su izquierda, gracias a la radiografía, se ha encontrado un clavo oculto que, posiblemente, serviría para anclar la obra pero que actualmente está tapado y no es posible verlo (Fig. 63). A los pies de la figura encontramos otra gran pérdida de soporte que deja a la vista la madera (Fig. 64). Esta pérdida está provocada por el agujero más grande realizado en la base.

Figura 64. Detalle de la pérdida de soporte a los pies de la Virgen.

Las zonas con pérdida de soporte tampoco se intervendrían. Al no conocer si la policromía original está en buen estado y si se llegara al acuerdo de eliminar la repolicromía, intervenir la zona podría ocasionar más daño en el caso de que se quisiese recuperar el original, pues habría que eliminar la intervención.

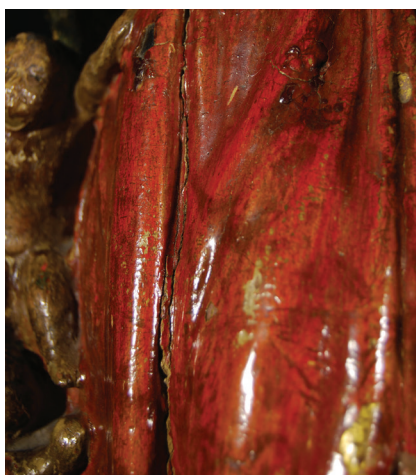
La grieta que se aprecia en el cuerpo de la Virgen debió originarse por las que hay en la base ya que, a pesar de la falta de soporte, coincide con una de estas. Esta grieta, tal y como se aprecia en la radiografía, no es profunda y no afecta al interior del soporte (Fig. 65).

Figura 65. Detalle de la grieta provocada por la pérdida de soporte.

Siguiendo con las fendas y grietas, se considera que estas no comprometen la estabilidad de la estructura y tampoco alteran la percepción de la obra, por lo que no se llevaría a cabo ninguna intervención. En el caso de que esto cambiase, se valoraría intervenir.

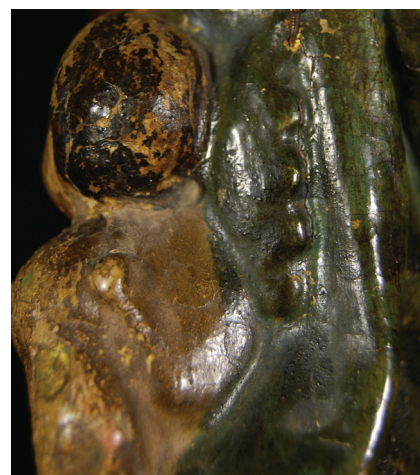
Figura 66. Detalle de la eliminación del ala de uno de los ángeles junto a la repolicromía sobre su otra ala.

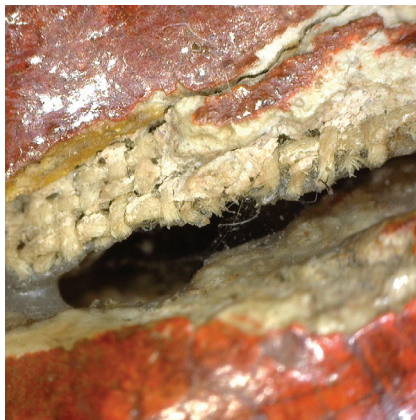
Encontramos que la unión de las manos está completamente separada al igual que la tela de refuerzo, que se encuentra rota (Fig. 67 y 68). Actualmente están unidas por un adhesivo, pero se ha percibido que no se adhirieron en el sitio correctamente ya que se puede ver algunas zonas que podrían encajar, no están juntas. En su interior se presencia más acumulación de polvo y telarañas (Fig. 69).

Figura 68. Detalle con Dino-lite de la rotura de la tela de refuerzo situada en la unión de las manos, 150x.

En primer lugar, la unión de las manos de la Virgen está completamente separada junto a la rotura de la tela de refuerzo y se encuentran adheridas sin encajar. El adhesivo sólo se encuentra en algunas zonas, lo que podría llevar a otro desprendimiento y perder esa parte de la obra.

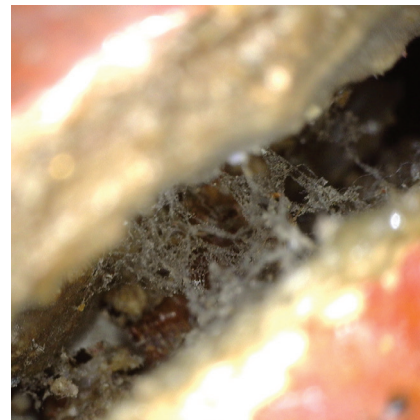
Figura 69. Detalle con Dino-lite de la acumulación de polvo y telarañas en el interior de la unión de las manos, 200x.

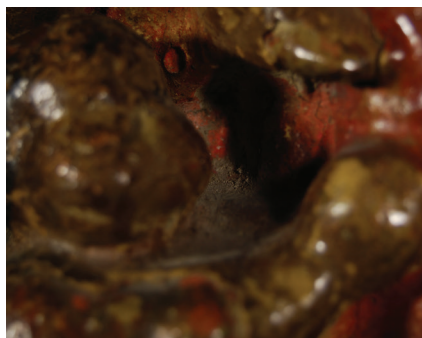
Figura 73. Detalle de la acumulación de polvo.

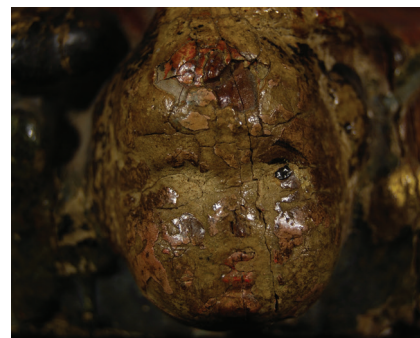
La obra presenta una serie de grietas causadas por diferentes factores. Por toda la superficie pictórica encontramos craqueladuras producidas por el envejecimiento de la obra y la rigidez de todos los estratos pictóricos que presenta (Fig. 75).

Figura 75. Detalle de craqueladuras en la cabeza del ángel situado en la peana.

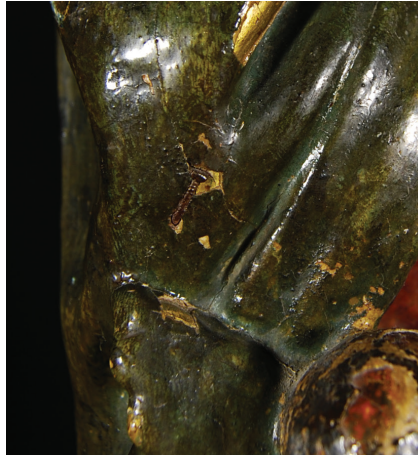
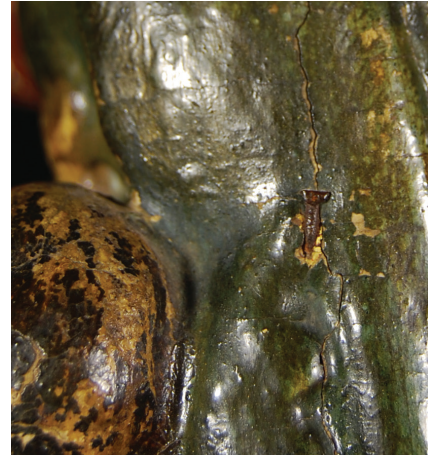
Así pues, a cada lado del brazo de la Virgen se puede ver la presencia de dos clavos que, actualmente, están oxidados y han producido grietas al igual que la pérdida de película pictórica. Tal vez estos clavos se añadieron para sujetar el manto mencionado con anterioridad (Fig. 76-81).

Figura 76 y 77. Detalle de los clavos en cada brazo de la Virgen.

Se protegería la zona con papel japonés adherido con gelatina técnica al 8% en 100 ml de agua desionizada y, tras comprobar el correcto secado, se procedería a la extracción mecánica de los clavos empleando diferentes herramientas. En el caso de producir más daños, se pararía por completo el proceso.

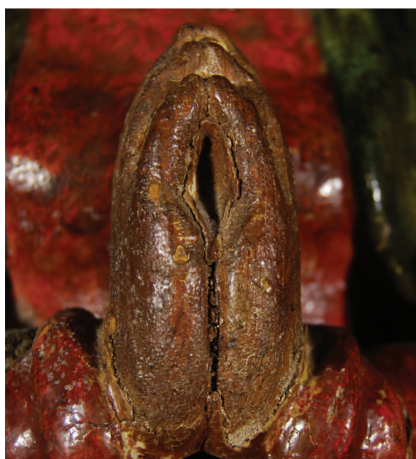
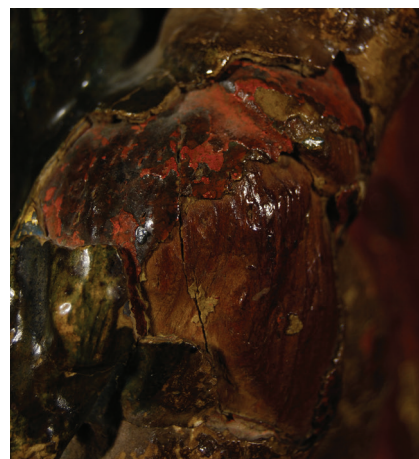
En todo el conjunto de la capa pictórica se puede observar una serie de lagunas. Encontramos que algunas han perdido el estrato de la película pictórica dejando al descubierto la capa de preparación (Fig. 82). Otras, han perdido todos los estratos pictóricos dejando a la vista el soporte (Fig. 83 y 84).

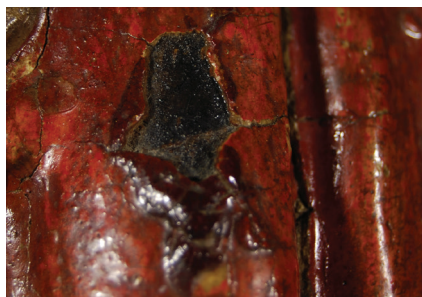
Figura 85. Detalle del daño producido por la exposición a una fuente de calor.

En la túnica de la Virgen, por debajo de sus manos, se observa una zona negra y con la película pictórica como si se hubiese fundido (Fig. 85). Este tipo de daño puede haber sido causado por la exposición a una fuente de calor. Como se ha visto en el apartado del soporte, la obra tiene cera en su base, por lo que es probable que en algún momento estuviese cerca de alguna vela y la llama cayese sobre la escultura.

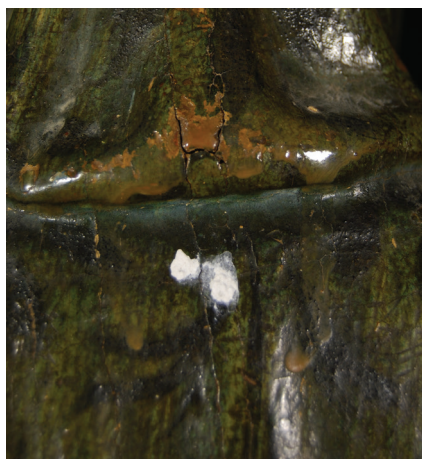
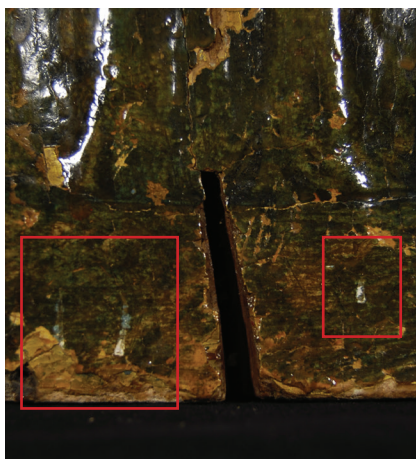
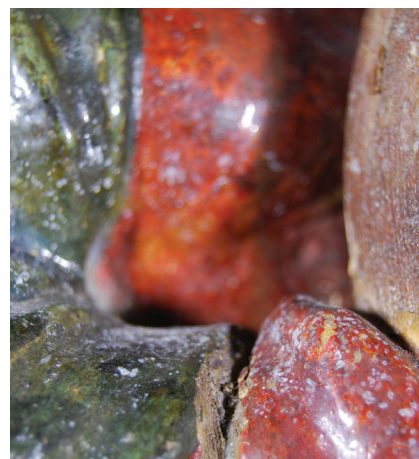
En la zona de arriba del manto, encontramos restos de color blanco, los cuales podrían ser de yeso (Fig. 86). Asimismo, en otras zonas como los brazos, las manos y la peana, se aprecia un moteado de ese mismo material (Fig. 87 y 88).

Figura 86, 87 y 88. Detalle de restos de yeso en el manto, base y brazos de la figura.

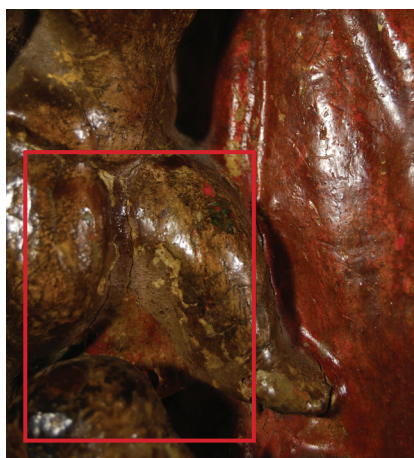
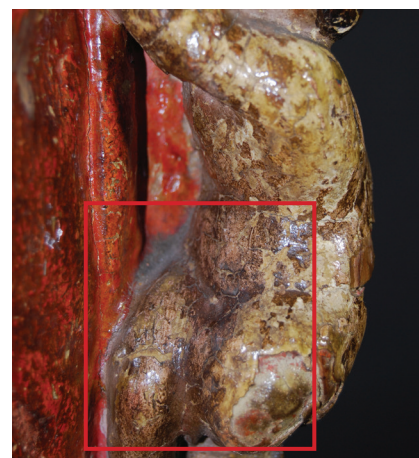
La primera evidencia de ello es la pérdida de volumen que presencian los ángeles. Los dos estratos de repolicromía dificultan que se puedan diferenciar algunas extremidades, pues estas quedan prácticamente unidas entre sí o con otras partes de la figura (Fig. 90 y 91). Esto era lo que se evitaba en el proceso de creación de la obra ya que se corría el riesgo de perder la calidad del modelado del trabajo de la talla.

Figura 90 y 91. Detalle de la pérdida de volumen en dos ángeles.

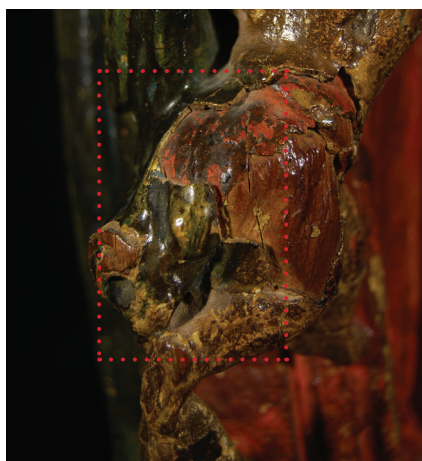
Figura 92. Detalle del tono verdoso del manto sobre el cuerpo de uno de los ángeles.

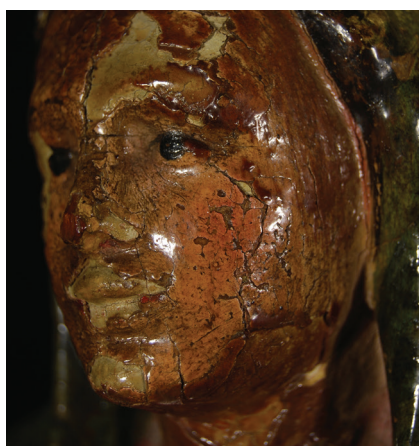
El barniz se encuentra envejecido y su aspecto se aprecia con una evidente oxidación que amarillea los tonos y se percibe, sobre todo, en zonas claras como las encarnaciones (Fig. 93). Tal y como se ha mencionado anteriormente, al aplicarse de forma irregular, se presencia acumulación en algunas zonas de la obra (Fig. 94 y 95).

Figura 93. Detalle del barniz oxidado sobre las carnaciones.

La limpieza consistiría en la eliminación del barniz. Este se encuentra oxidado, interfiriendo en la percepción de los colores originales, además de encontrarse acumulado en algunas zonas, lo que podría provocar excesiva rigidez y originar un daño mayor. Para ello, se procedería a realizar una serie de catas en zonas poco visibles de la superficie con diferentes composiciones de disolventes orgánicos siguiendo el Test de Cremonesi.

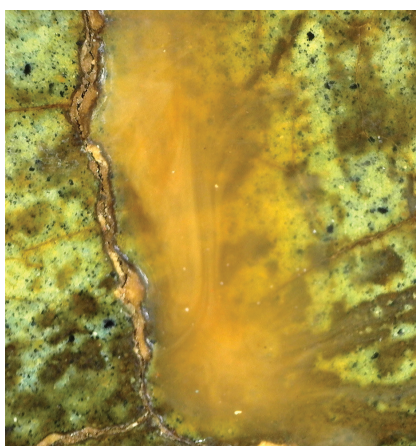
Figura 94. Detalle con Dino-lite donde se aprecia la acumulación de barniz, 200x.

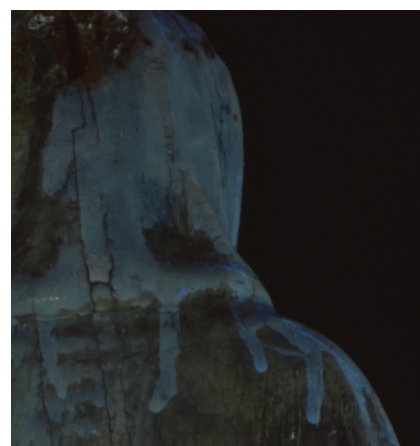
Figura 95. Detalle del barniz en fotografía ultravioleta.
