LA FERRERÍA DE TULA

Readaptación del patrimonio industrial como método de conservación.

MASTER OFICIAL EN
CONSERVACIÓN DEL
PATRIMONIO ARQ.

Autora: Natalia Abigail Vázquez de la Torre

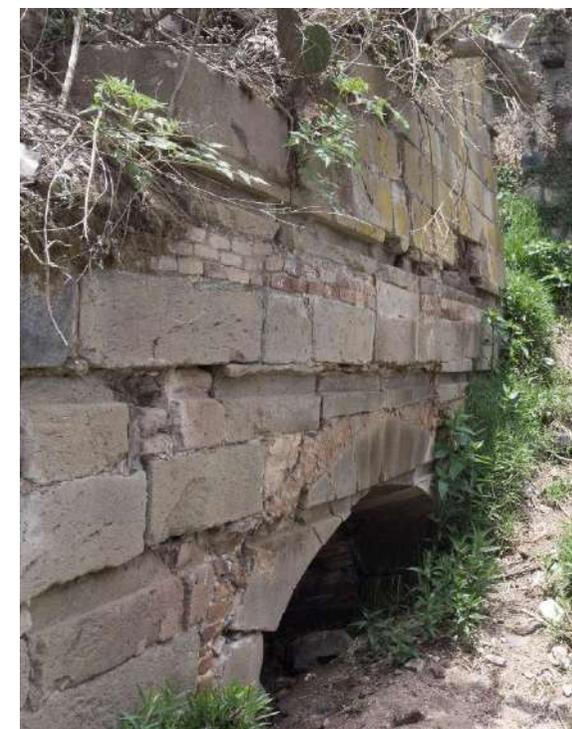
Figura 3.5 Cara lateral del horno, enterrada y en estado ruinoso. Autoría propia.

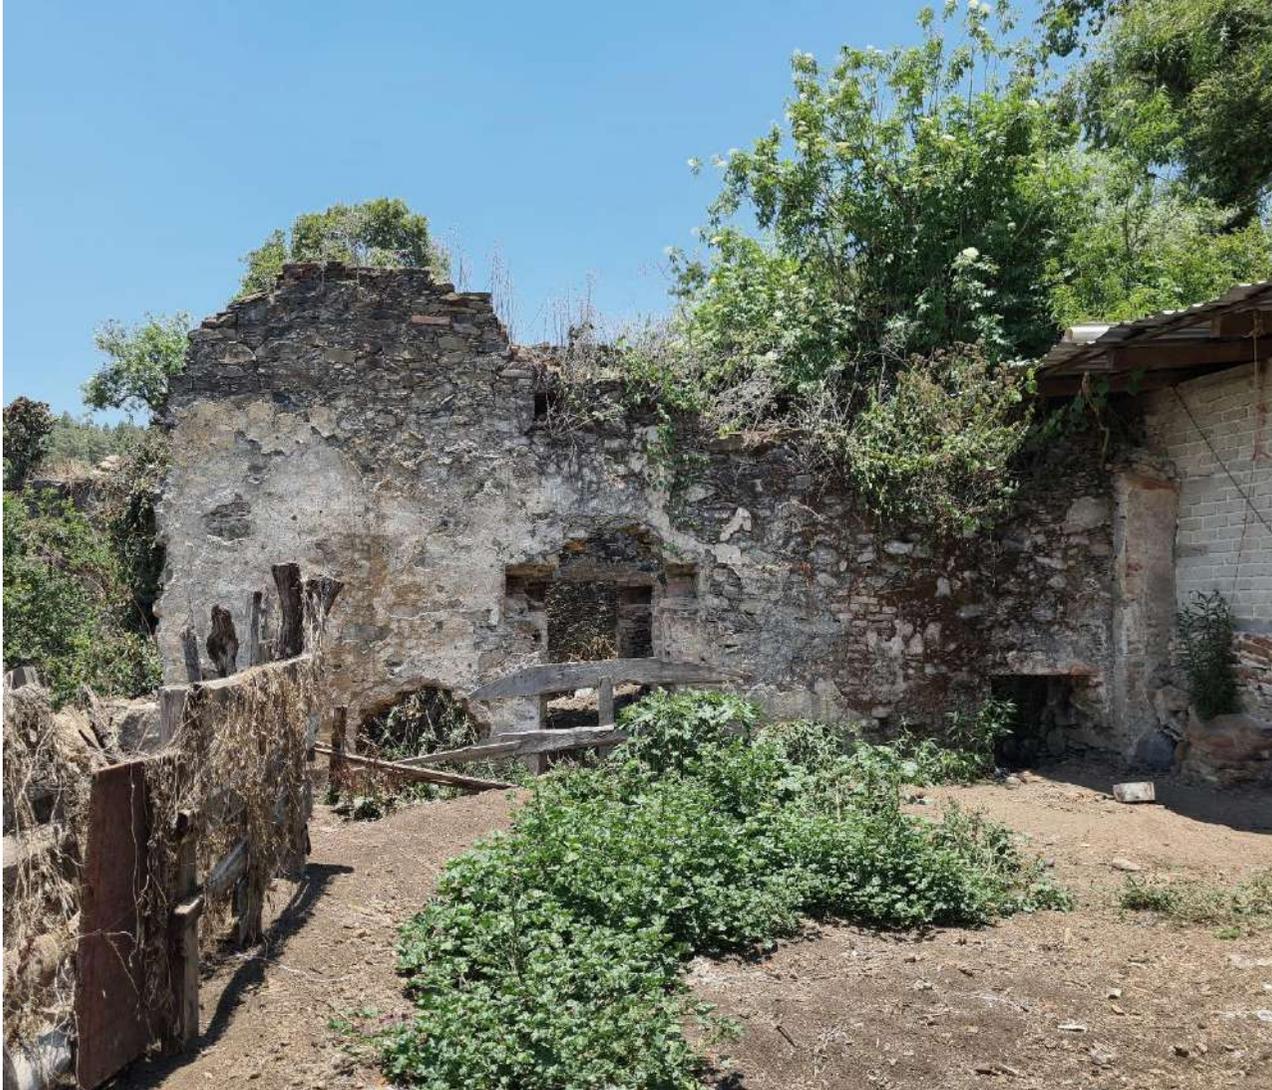
Figura 6.12 Muro sur de soporte del molino hidráulico. A la derecha el arranque de un arco, demolido y sustituido por un muro solido de block de concreto utilizando restos de los muros demolidos para construir la nueva cimentación. Autoría propia.

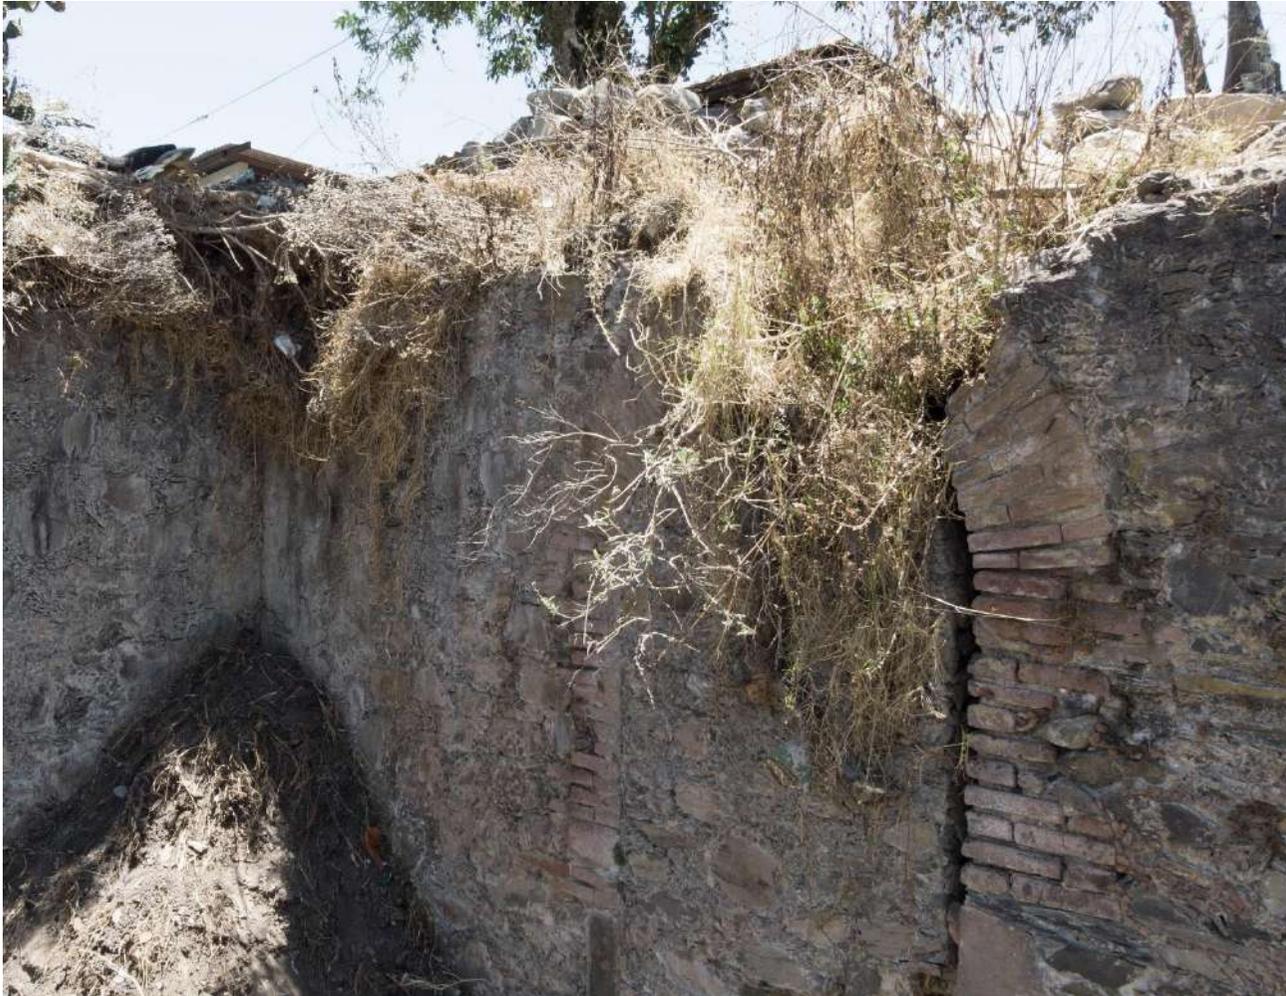
Figura 7.2 Desplome de muro B-07. Autoría propia.

Por el rápido avance del deterioro se considera urgente la intervención sobre este muro, que, si bien no representa un peligro estructural grave, si significa una inminente pérdida.

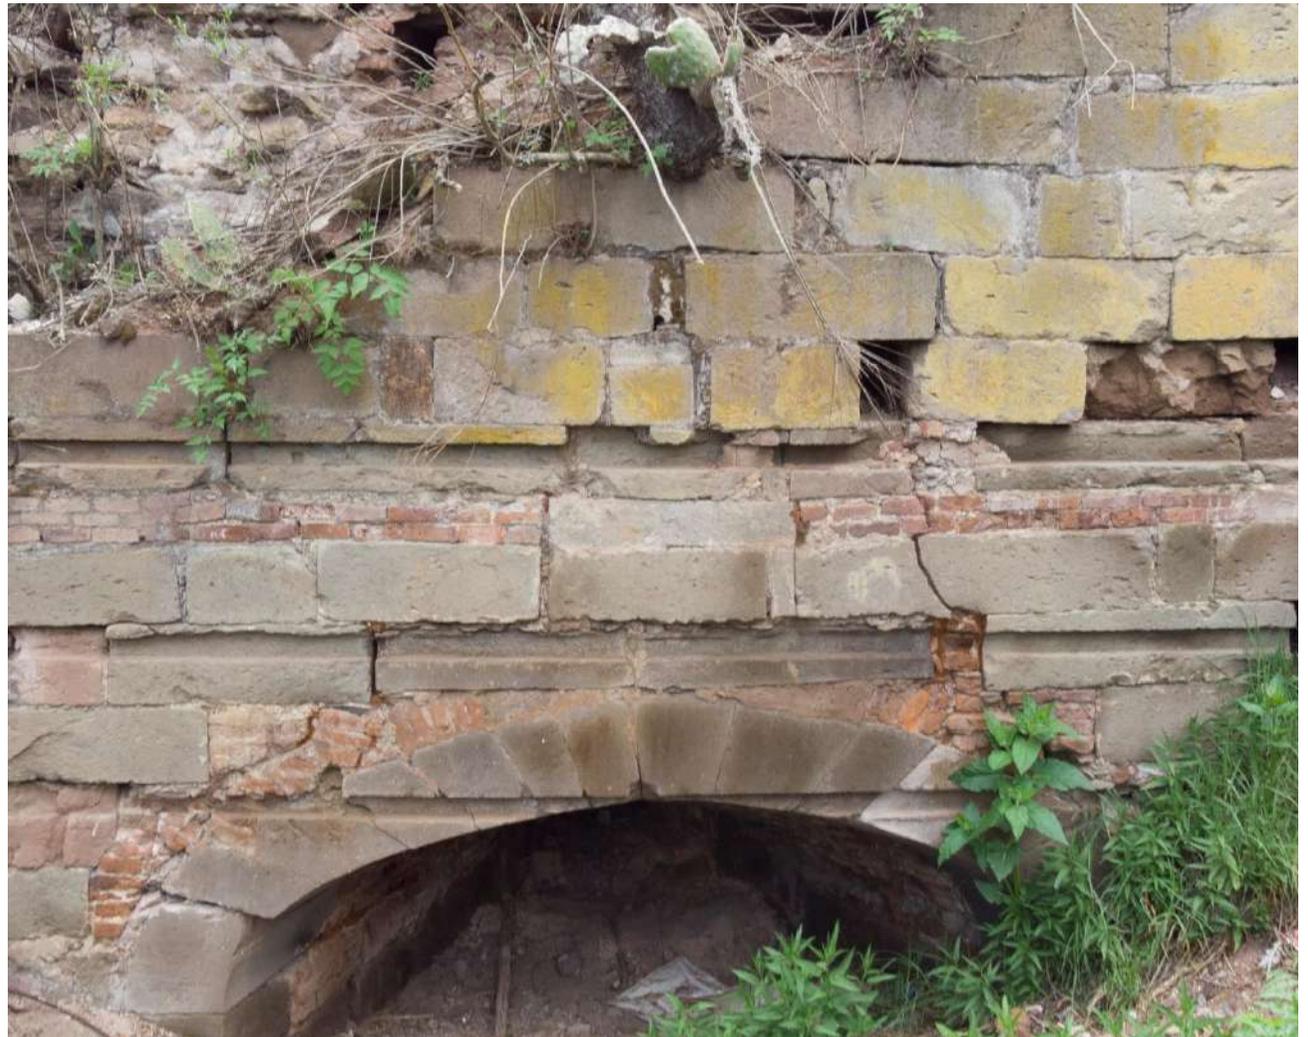
En cuanto al arco de la cara sur del horno alto, se trata de una bóveda abocinada en forma de arco rebajado, el arco presenta grietas verticales que parten del nacimiento de la bóveda; además de presentar rotura en la mitad inferior de la unión entre dovela y dovela. Este problema se genera por la apertura de las bases del arco, lo que pudo haber sido causado por la pérdida de la carga vertical generada por el resto de la chimenea.

Figura 7.3 Falla en arco del horno alto. Autoría propia.

La falla de la bóveda ubicada en la cara sur del horno alto es causada por la desestabilización de las cargas aplicadas a los arcos después de perder gran parte de la estructura del horno; además, la pérdida de los cinchos metálicos que abrazaban el conjunto dio lugar a un desplazamiento de la estructura por el empuje del arco.

Una vez equilibradas las cargas se deberán inyectar las grietas con un mortero de cal hidráulica y sustituir las piezas quebradas por piezas nuevas; por último, se reincorporarán los cinchos metálicos que se encargaban de mantener la estructura unida.

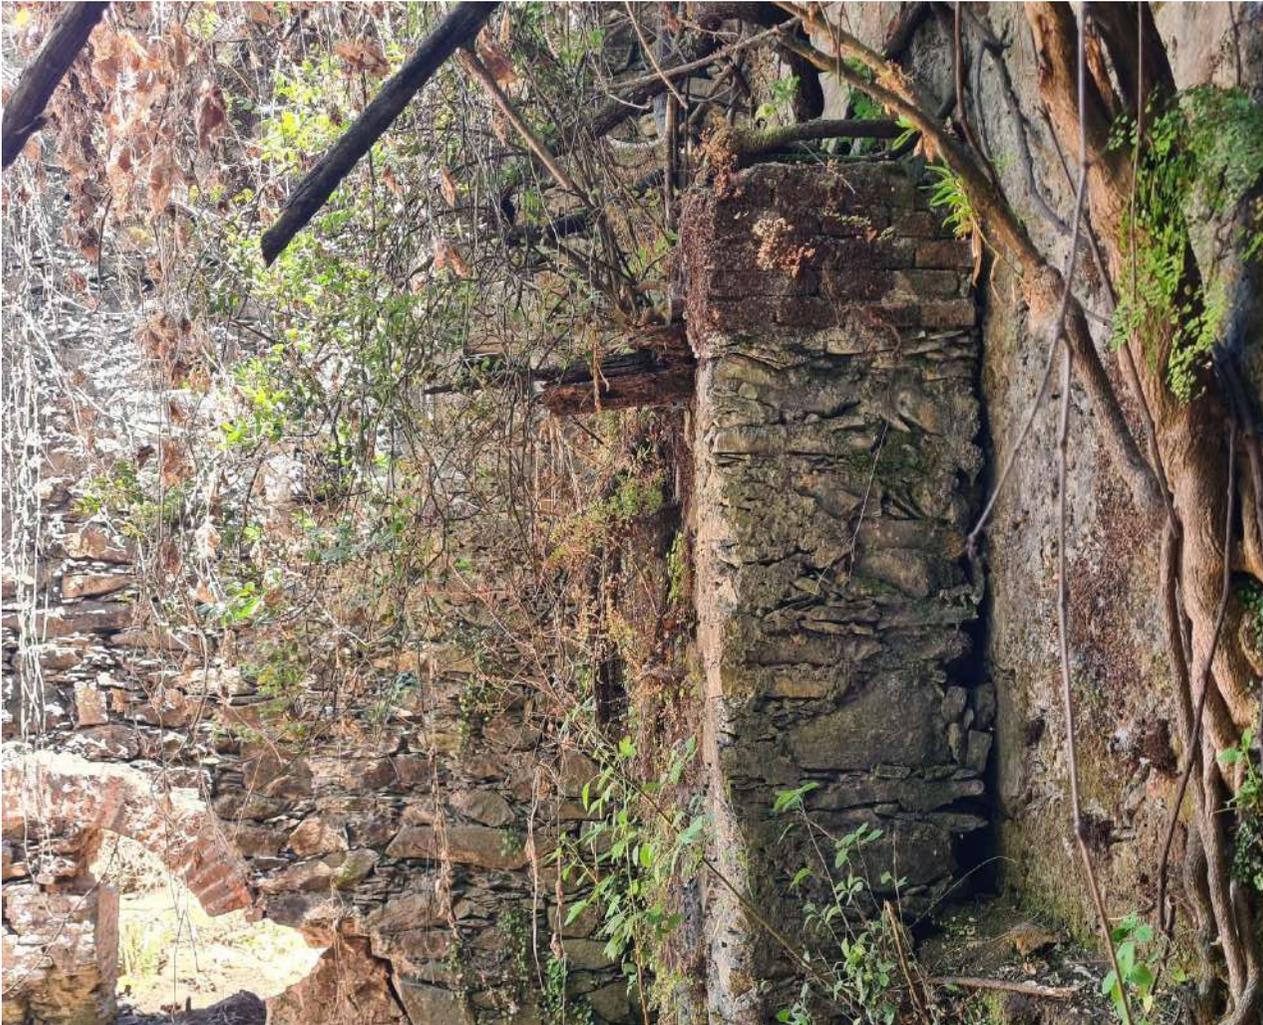
Figura 7.4 Separación entre contrafuerte y muro E-01. Autoría propia.

Comenzando por el muro E-01, que más que presentar grietas en su superficie, las presenta en las uniones con sus muros paralelos y apertura en las juntas con sus contrafuertes, lo que nos indica un posible desplazamiento generado por el empuje del viento, que, al perder la techumbre del taller, ha incrementado considerablemente. Esto representa un riesgo mínimo actualmente, pues los indicios son muy sutiles, sin embargo, se debe considerar contrarrestar el empuje horizontal del viento, antes de que el problema empeore.

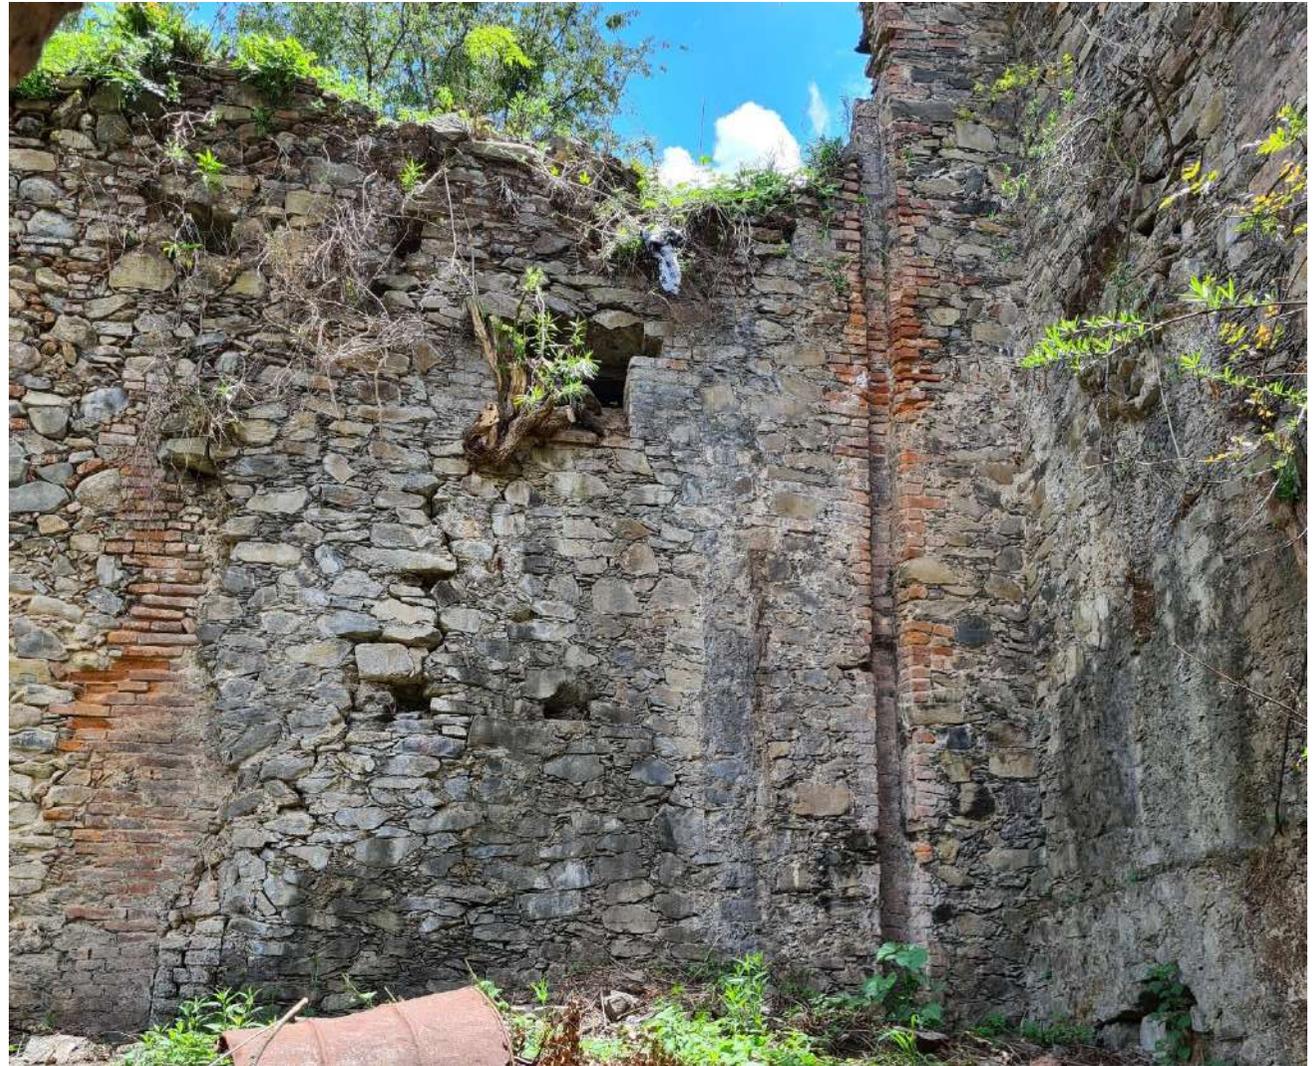
Por último, en el costado derecho del muro E-05, se aprecian dos grietas principales en forma de V que corren desde la base hasta la corona del muro, dichas grietas son acompañadas por el desplazamiento de la sección de muro ubicada entre ambas grietas, además de la pérdida de algunos sillares y ladrillos.

La sección afectada el muro funge como muro de contención, con una altura de aproximadamente 7.00, lo que vuelve dichas grietas increíblemente riesgosas, pues en cualquier momento podrían ceder al empuje de la tierra, llevándose consigo el resto del muro y

Figura 7.5 Grietas existente en muro E-05. Autoría propia.

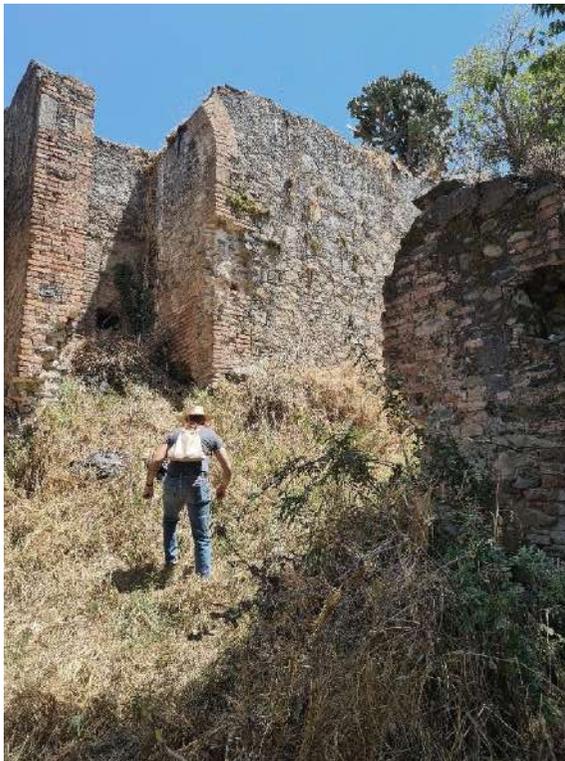
Otro elemento considerado dentro de esta categoría es la pérdida de recubrimientos que se atribuye específicamente a la erosión causada por la exposición al sol, lluvia y heladas, lo que con el paso del tiempo fue desgastando el aplanado de mortero existente, del cual se conservan apenas algunas muestras repartidas en todo el complejo.

Figura 7.6 Pérdida de corona de muro y elementos de mamposteo en superficie de muro. Autoría propia.

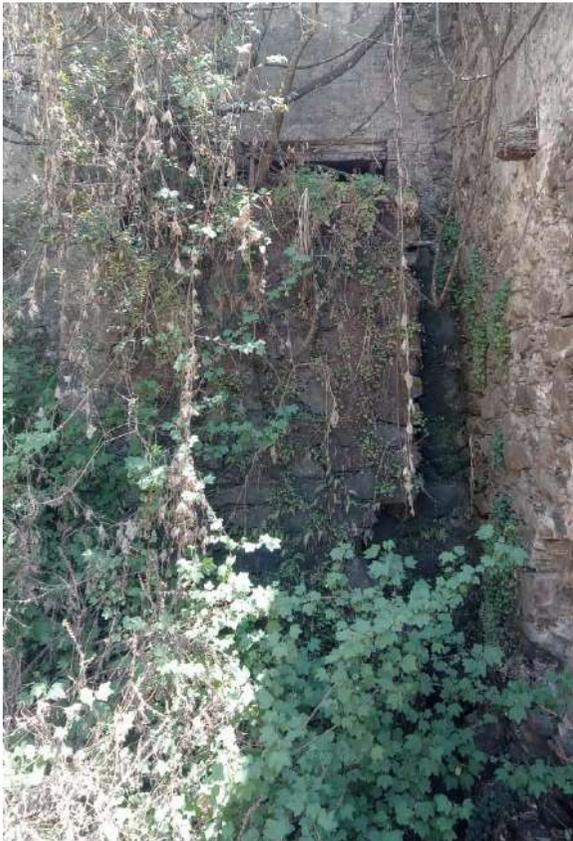
Figura 7.9 Muro adosado a muro E-01. Autoría propia.

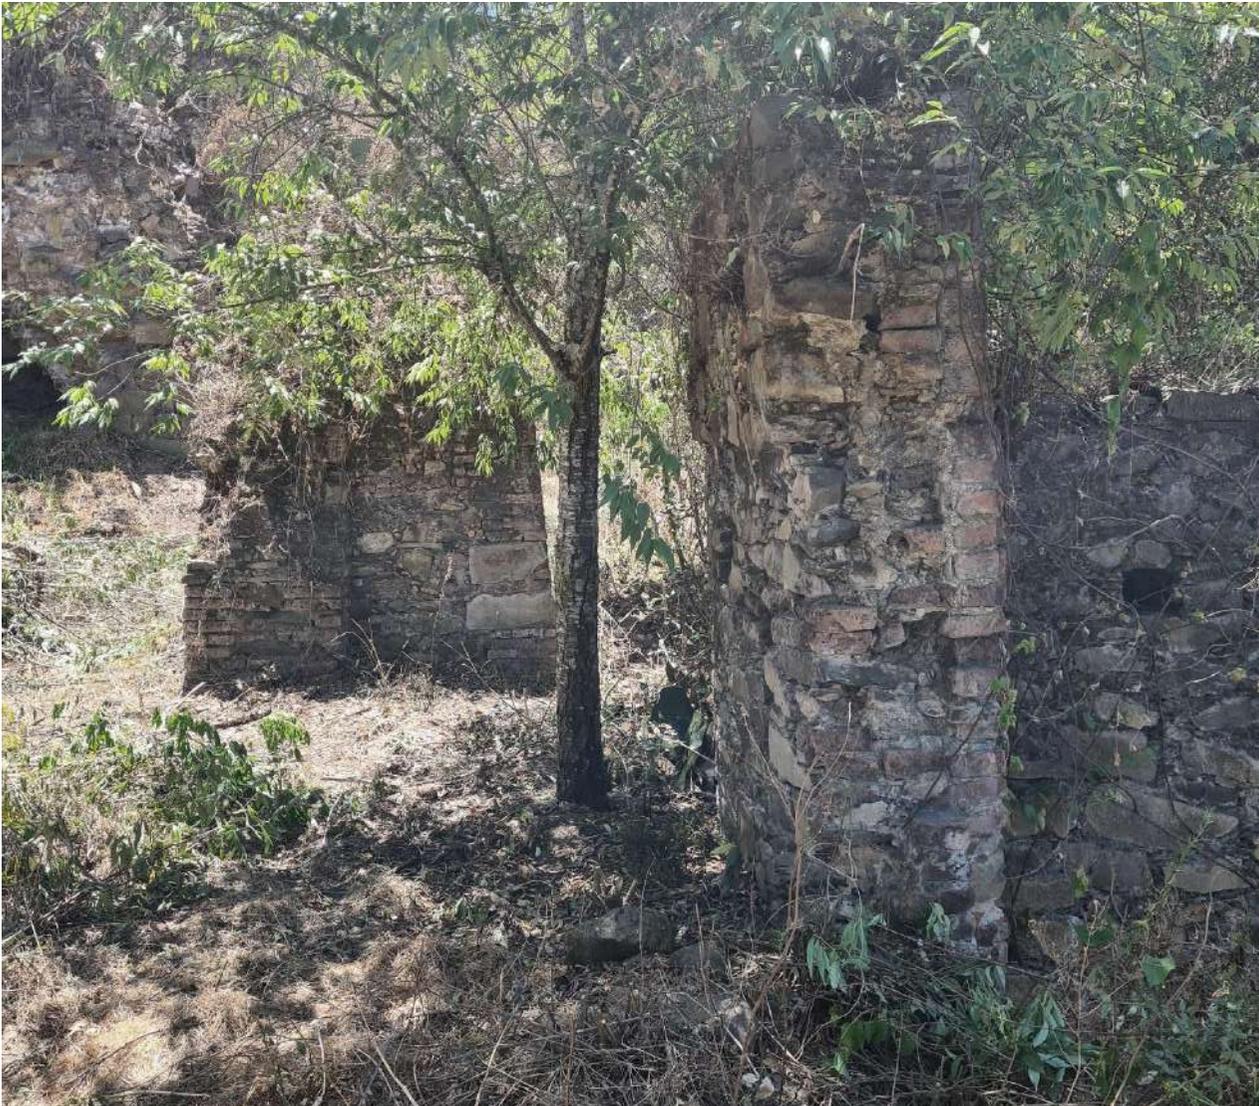
Figura 7.11 Presencia de árboles dentro del área del taller de fundición. Autoría propia.

La presencia de plantas mayores de la zona representa la lesión biológica de mayor impacto para la construcción, pues son muchos los casos en los que plantas de gran tamaño nacen de los muros, generando tal empuje con el crecimiento de sus raíces que potencializa las pequeñas fisuras previas, convirtiéndolas en grandes grietas.

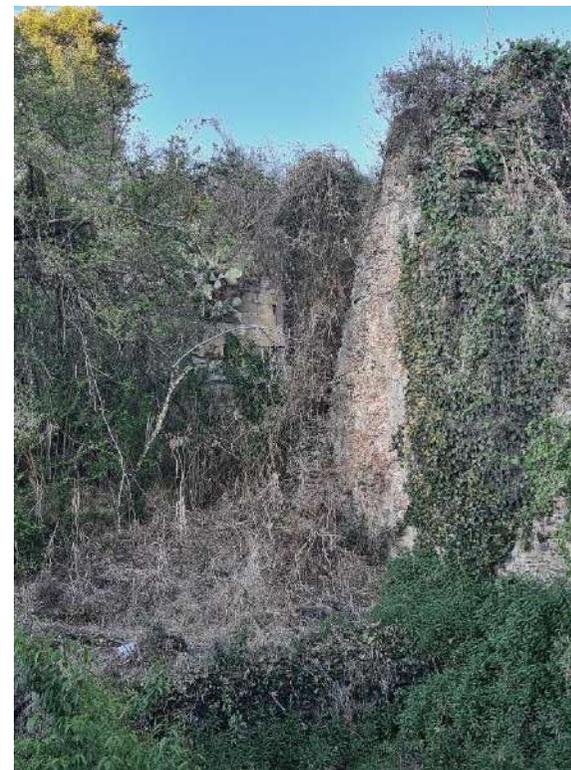
Figura 7.12 Enredadera presente en muro D-04. Autoría propia.

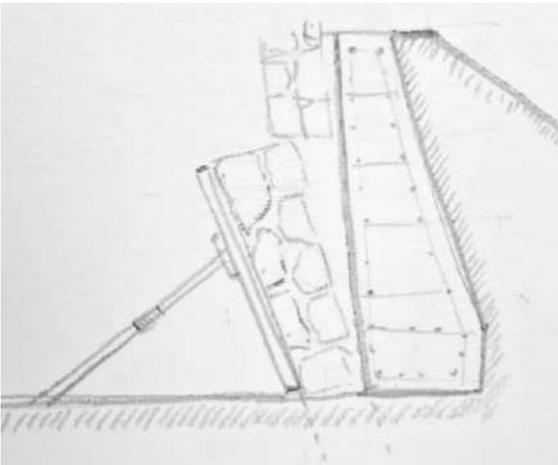
Figura 8.2 Refuerzo de muro A-02

El muro A-02 es un muro de contención que ha cedido bajo el empuje horizontal de la tierra; al haber presentado una falla tan grave, ha perdido su capacidad de carga, por lo que, en un intento de conservar el lienzo original se propone eliminar el empuje horizontal por medio de la construcción de un nuevo muro de contención detrás del original.

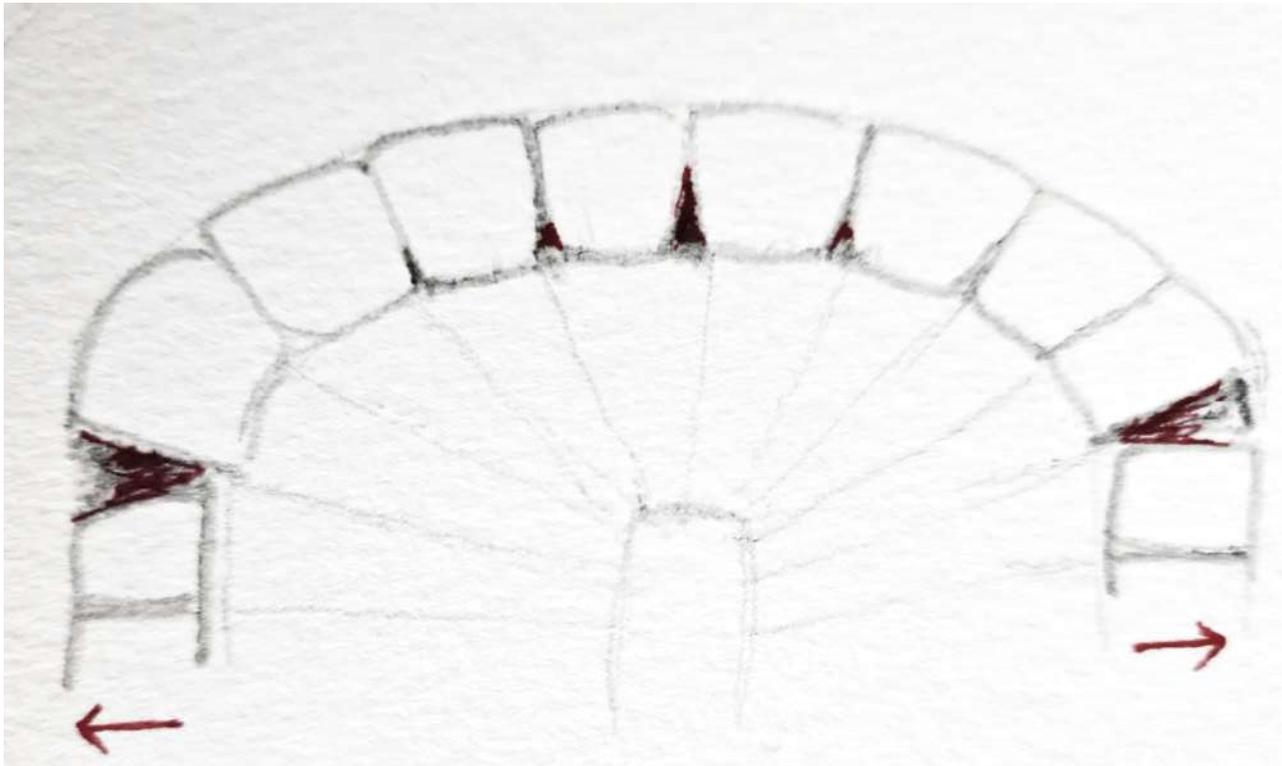
Figura 8.3 Fisuras en arco de horno alto

En este caso será de vital importancia comenzar por eliminar el empuje lateral resultante

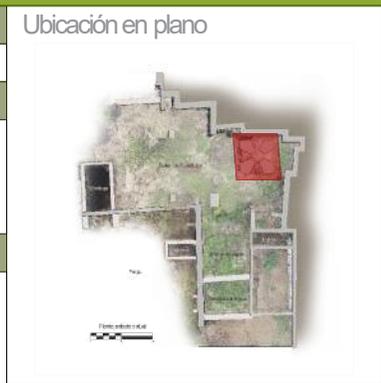
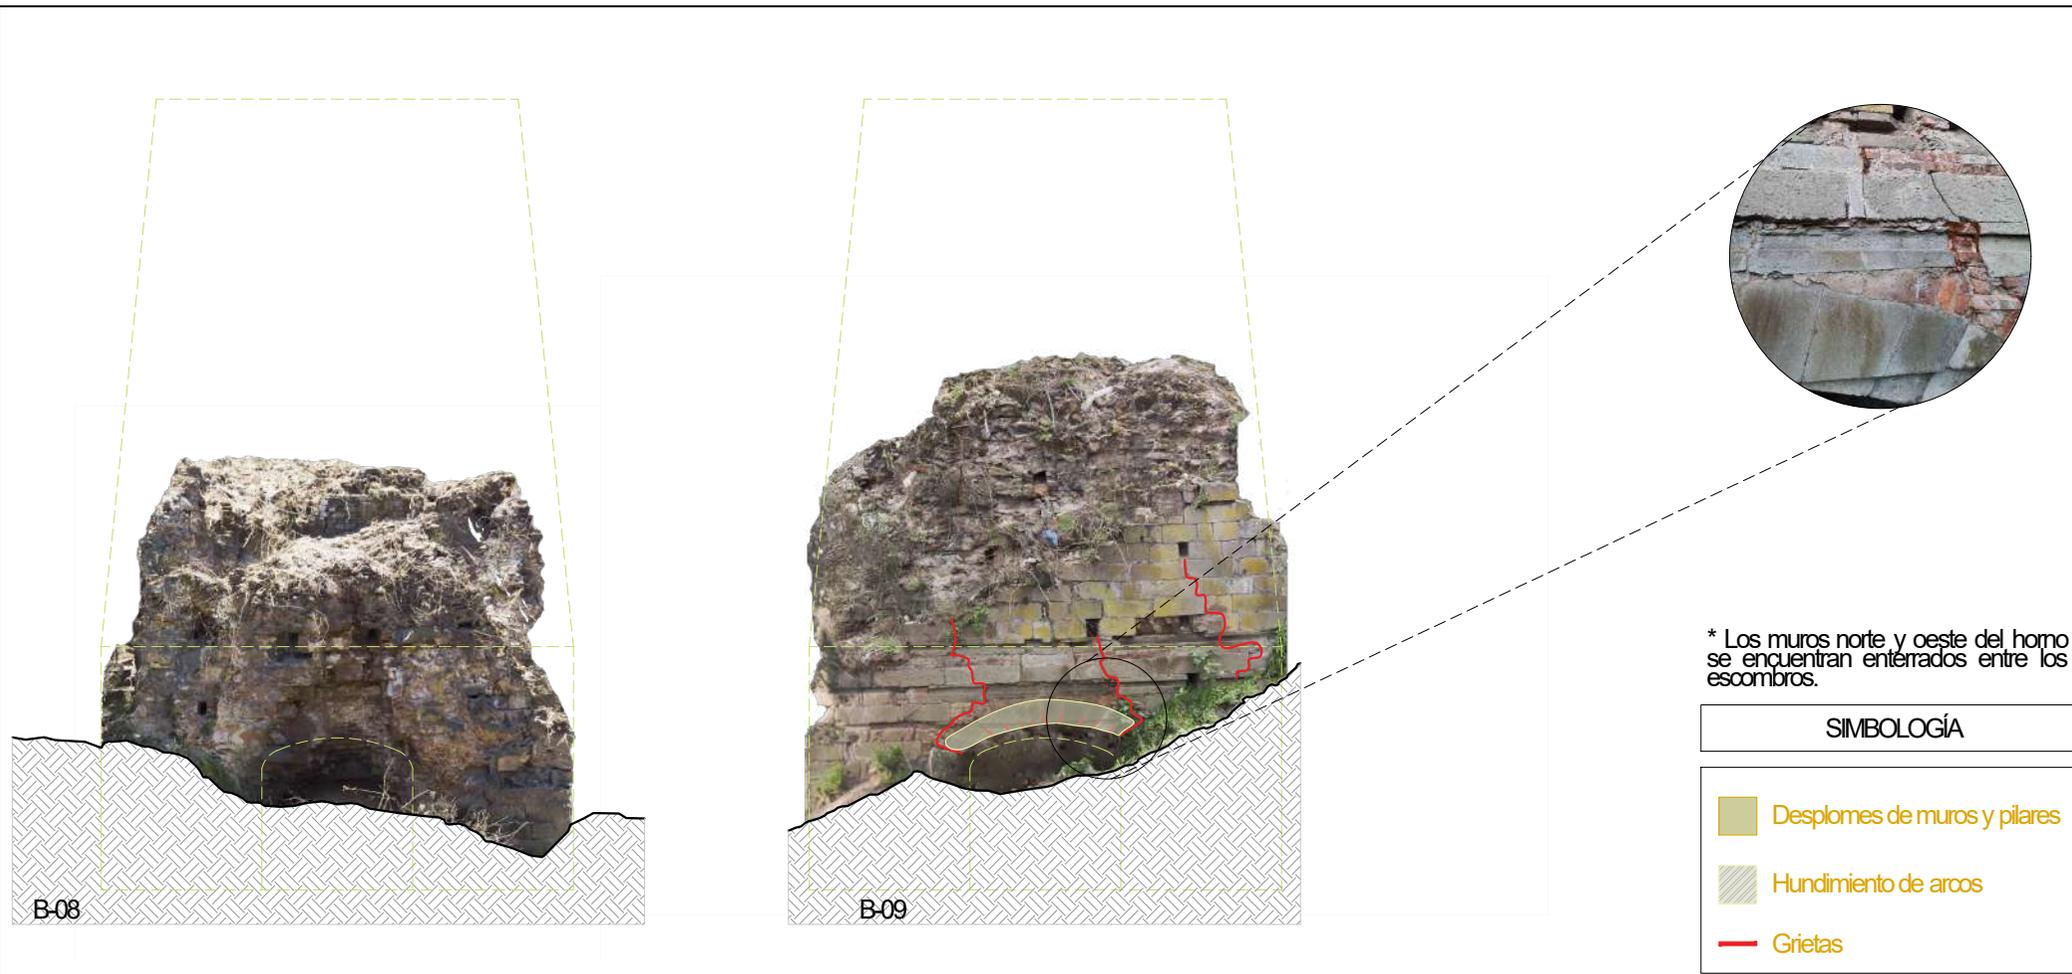
Ficha:		Escala:		Elemento:		Sistema constructivo:	
B08.1		1: 125		Horno Alto B-08 y B-09		Cantera y ladrillo refractario	
Tipo de Lesión				Descripción de la lesión:			
Mecánica		Física	Biológica	Hundimiento de arco y grietas resultantes			
Elemento estructural							
Cimentación		Portante	Contención	Análisis y posibles causas			
Peligro de estabilidad							
Baja		Media	Alta	La bóveda de la tolbera presenta fisuras en las uniones de sus piezas, a la par, se presentan grietas que parten del nacimiento del arco. Estas grietas pudieron ser resultantes del retiro de los cinchos metálicos.			
Urgencia de intervención							
Baja		Media	Alta	Estudios necesarios:			
Actuaciones a realizar:							
Apuntalamiento de arco, retiro de carga horizontal, inyección en grietas, cosido de las piezas del arco y restitución de cinchos metálicos.				Inspección de cimentación y sección del muro que actualmente esta enterrada bajo escombros.

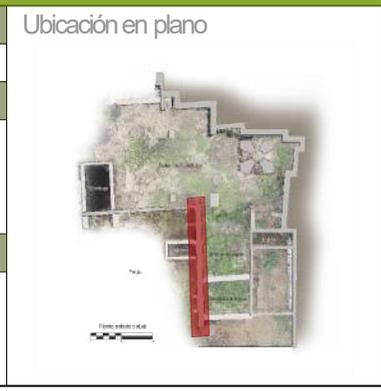
Ficha:	Escala:	Elemento:	Sistema constructivo:
C01.2	1: 125	Muro de carga C-01	Muro compuesto a base de piedra y ladrillo
Tipo de Lesión		Descripción de la lesión:	Actuaciones a realizar:
Mecánica	Física	Biológica	Presencia de vegetación en todas sus etapas
Elemento estructural			
Cimentación	Portante	Contención	Aplicación de biocida en la superficie rocosa e inyección en plantas de mayor dimensión, seguido por un lavado del producto y culminado por el cepillado, retiro de vegetación y enjuague.
Peligro de estabilidad			
Baja	Media	Alta	Análisis y posibles causas
Urgencia de intervención			
Baja	Media	Alta	Estudios necesarios:
Presencia constante de humedad, temperatura media anual 21°, exposición constante a la intemperie durante más de 100 años.			
Pruebas previas a la aplicación del biocida para asegurar que no cause efectos secundarios sobre la piedra.

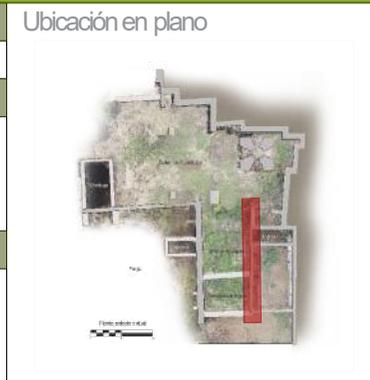
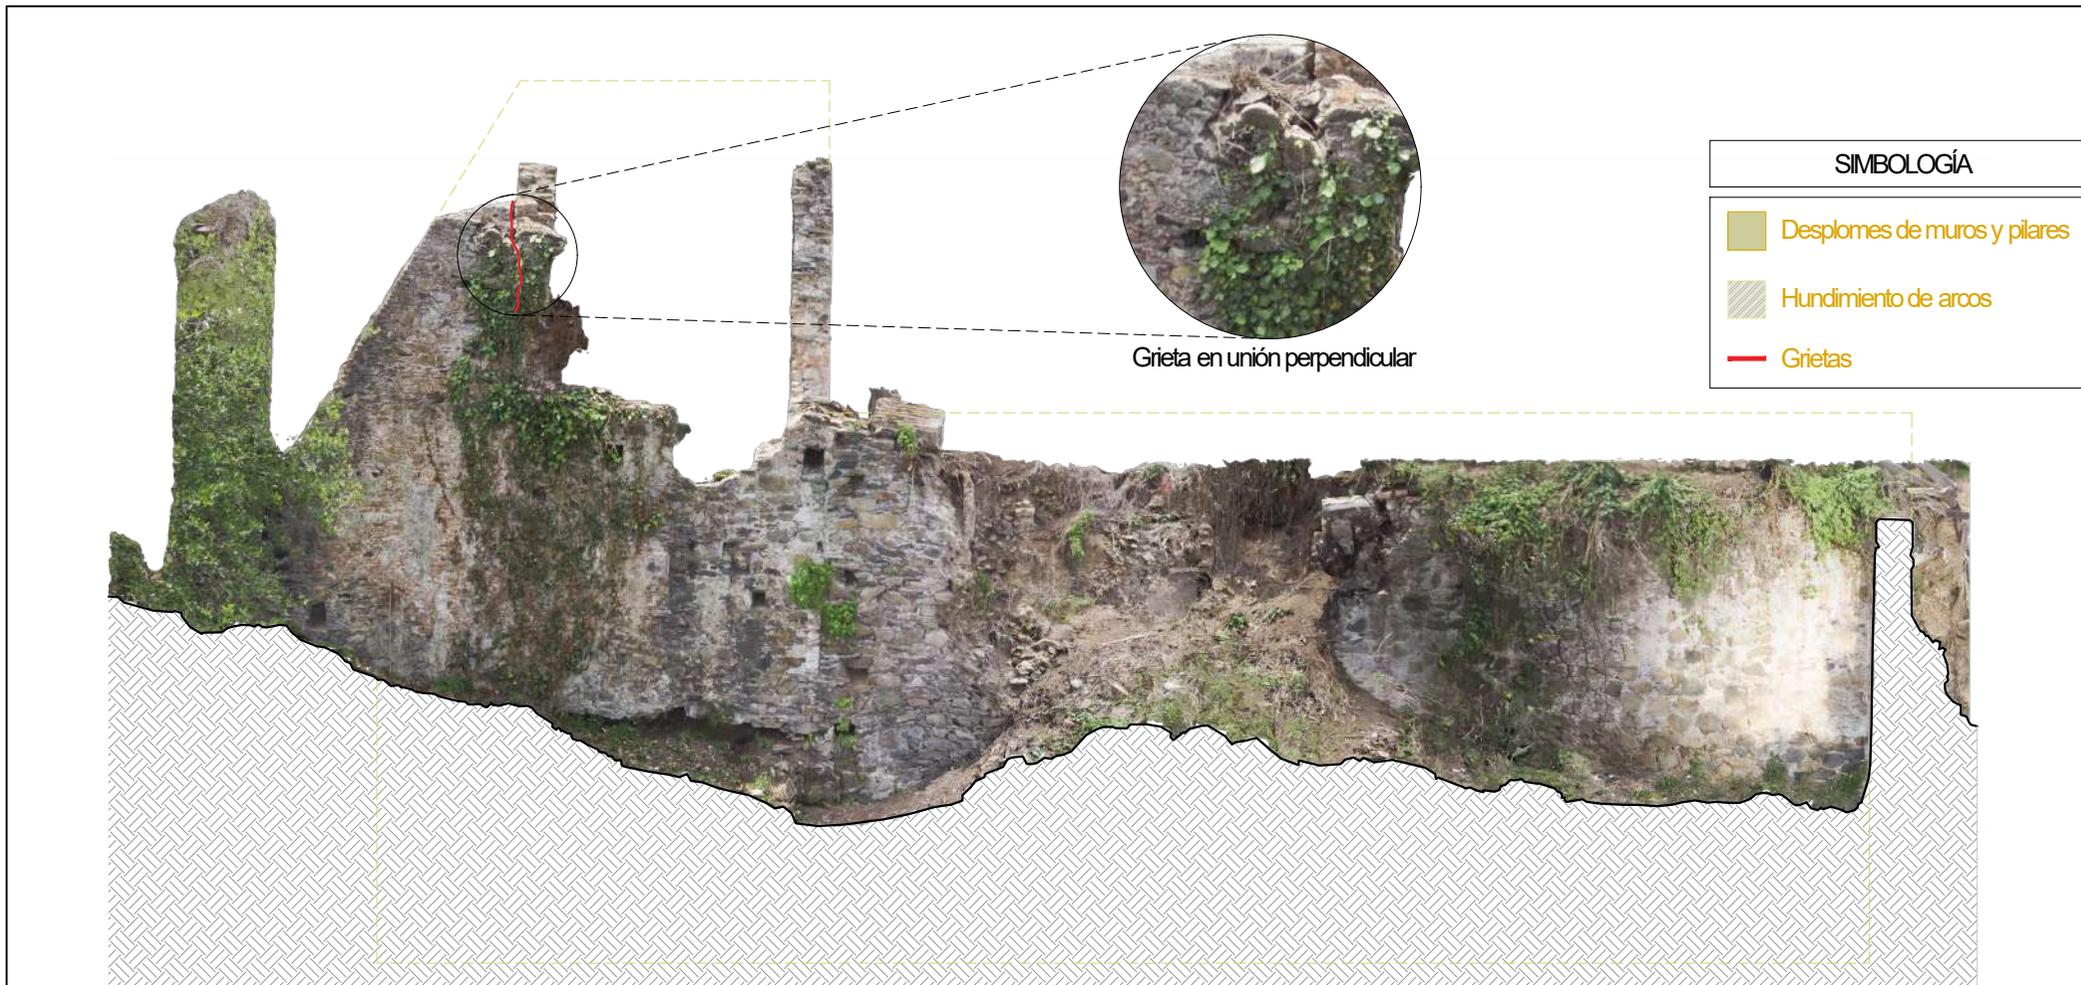
Ficha:	Escala:	Elemento:	Sistema constructivo:
C04.1	1: 125	Muro de contención C-04	Muro compuesto a base de piedra y ladrillo
Tipo de Lesión		Descripción de la lesión:	Actuaciones a realizar:
Mecánica	Física	Biológica	Restitución de vigas de refuerzo, inyección de grieta.
Elemento estructural			
Cimentación	Portante	Contención	Estudios necesarios:
Peligro de estabilidad			
Baja	Media	Alta	Revisión de cimentación y estudio de mecánica de suelos.
Urgencia de intervención			
Baja	Media	Alta	
		Análisis y posibles causas	
		Lesión causada por el movimiento del muro paralelo D-02, generado por pérdida de vigas de refuerzo y techumbre.
