3. Edificio en la calle Escalante, 192 (Actual 206)
 - 3.1. Historia del edificio
 - 3.2. Comparación de las dos fachadas
 - 3.3. Estilo arquitectónico de la construcción
 - 3.4. Biografía de José Peris Martínez
 - 3.5. Cambios en el edificio desde cuando se construyó hasta el día de hoy

8. Estudio de lesiones y propuesta de intervención

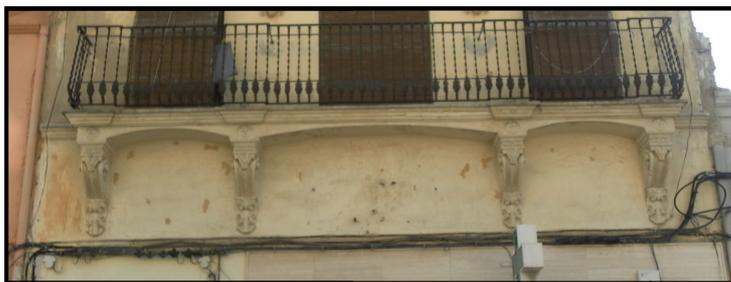
Es posible que en un primer momento la fachada no se pintara sino que se encalara, ya que era típico de las zonas costeras. Actualmente esta revestida con pintura plástica, que está por cierto bastante deteriorada, y gracias a ese deterioro podemos ver que debajo de la pintura amarilla hay otra de un tono ocre.

Fachada con desconchados de pintura

En el caso de que se quisiera volver a pintar, tanto en la fachada como en la vivienda, primero es necesario reparar la humedad y las grietas existentes porque si no volverán a salir y el trabajo realizado no habrá servido de nada.

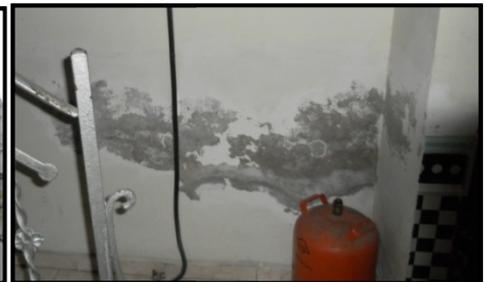
Tanto en el patio como en la propia vivienda, se pueden ver desprendimientos de pintura debidos a humedades. Además, debido a estas, esta pintura a tomado un tono amarillento- ocre.

Desconchados de pintura del patio

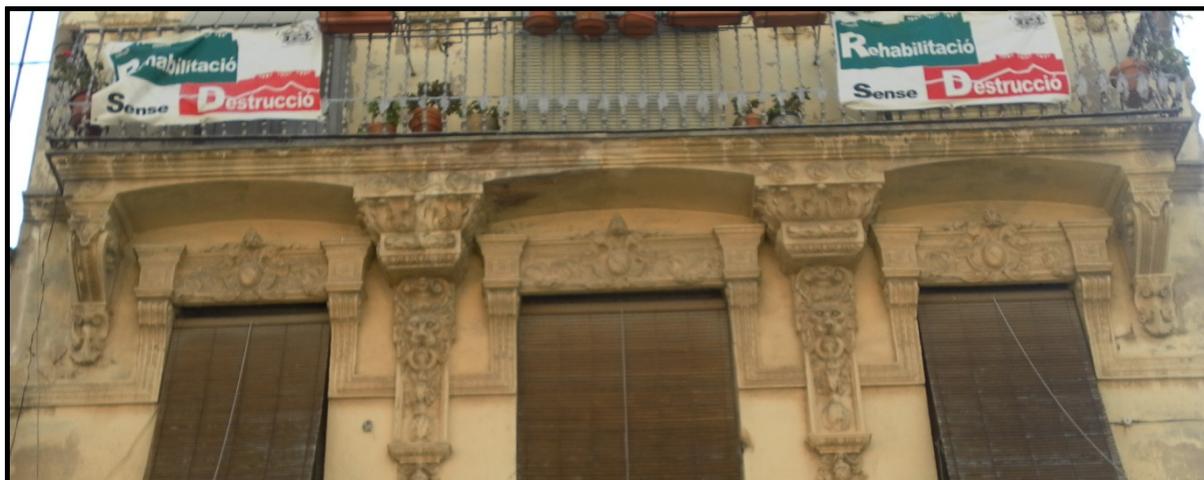
Ensuciamiento del canto del forjado de la segunda planta

También se puede proyectar agua fría, aunque con este sistema no se termina de eliminar la suciedad si está muy introducida en el paramento. En el caso de proyectar agua caliente, se tiene que controlar la temperatura del agua para que no produzca daños, pero es mejor en el caso de que se tenga que eliminar suciedad grasa.

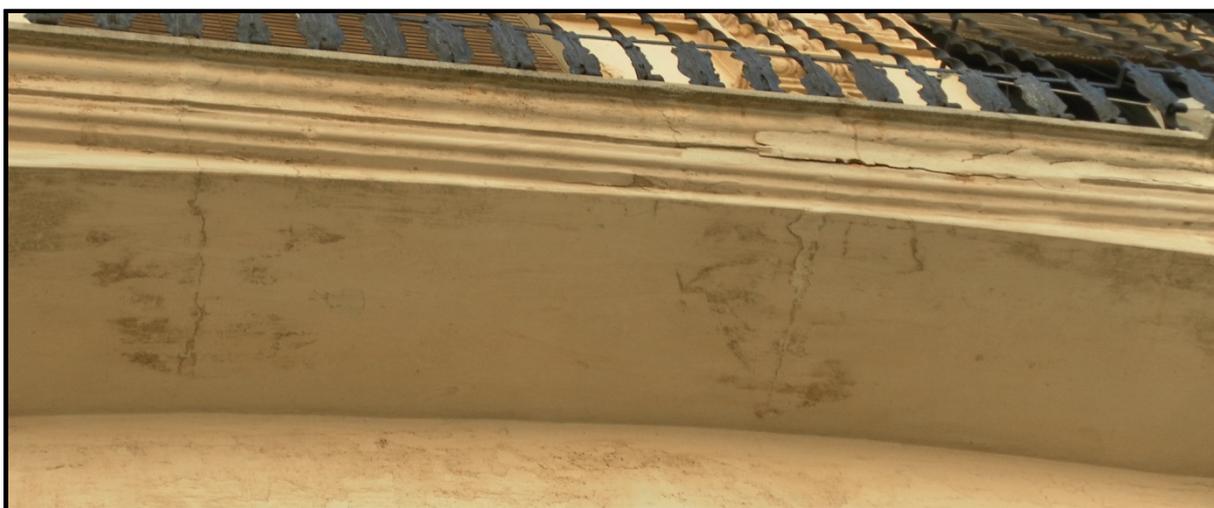
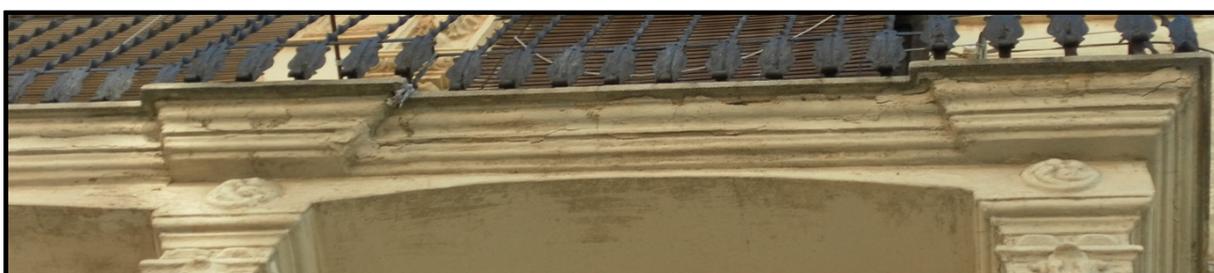
Causas de la lesión: Las grietas en los cantos de los forjados son similares a las que se han producido en las molduras de los balcones de la segunda planta. Estas molduras no tienen función estructural, por lo tanto, el hecho de que tengan grietas no nos afectan, pero sí hasta el punto en el que se puedan crear desprendimientos y puedan producir daño a algún

En el caso de las fisuras que vemos que siguen de las molduras hasta la parte inferior del forjado del balcón. Por el pequeño tamaño de las grietas suponemos que no suponen un problema para la estructura, y que se deben problemas en el revestimiento, que como podemos ver en general en toda la fachada, está dañado.

Pequeñas fisuras localizadas en los forjados de los balcones y en los cantos

Propuesta de intervención: Para poder solucionar estas lesiones, lo indicado sería revisar las molduras y ver si hay peligro de desprendimiento. En el caso de que sí que lo hubiera, habría que, o bien eliminar la moldura para que no se produzca ningún peligro, o bien reforzar su unión con el canto del forjado. Todo depende del grado de adherencia que tenga con el elemento.

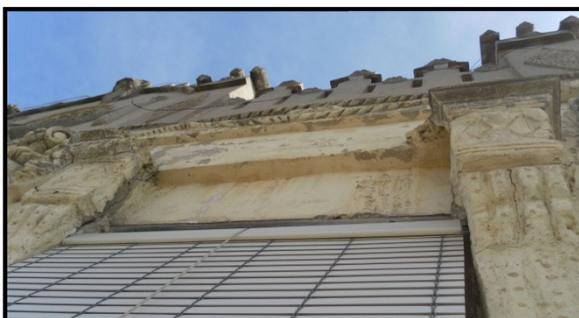
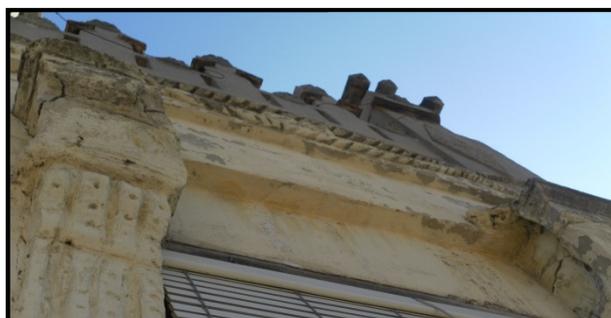
Descripción de la lesión: Caídas y agrietamientos de molduras, debido a la falta de unión con el paramento. Además mala intervención en las lesiones con la introducción de elementos impropios.

Desprendimiento en las molduras del peto y en las de alrededor de los balcones

Grietas de los desprendimientos vistos desde el balcón

Propuesta de intervención: En este caso, la mejor opción sería retirar los restos de las molduras existentes, así como las deficientes reparaciones anteriores, ya que lo que queda está en muy malas condiciones y tienen peligro de desprenderse por ellas mismas. Después de esto, se plantean dos posibles soluciones: eliminar las molduras y el espacio en el que estaban alisar y dejarlo como el resto de la fachada; o bien poner otras molduras similares.

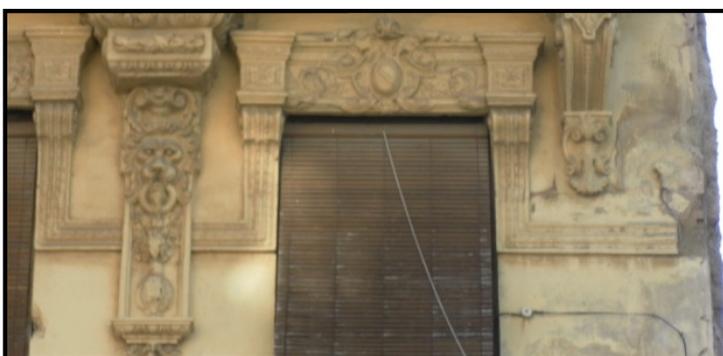
Desprendimientos en la primera planta

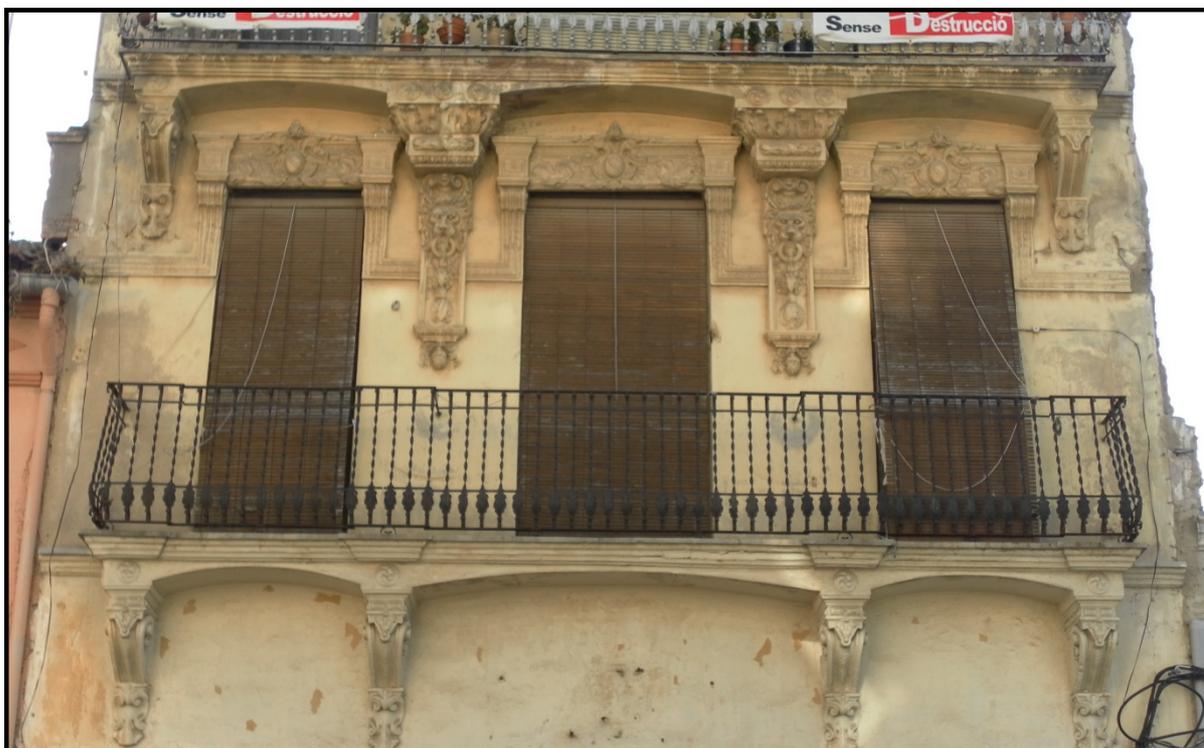
Zonas de la fachada con lavados

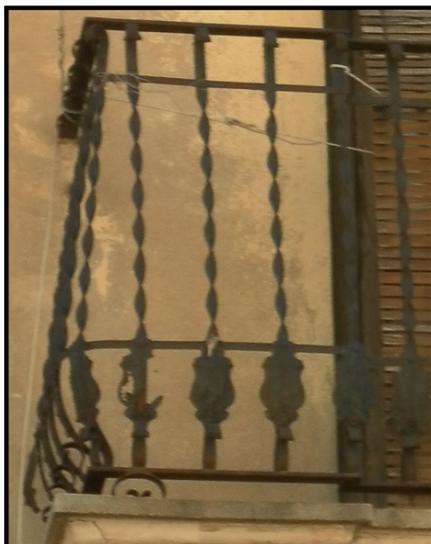
Pérdida del material por la corrosión

incluso en algunos casos a perdido sección. En este caso podemos ver como la falta de mantenimiento ha hecho que sea imposible volver al estado original del elemento. El hecho de que el edificio se encuentre en una atmosfera corrosiva por estar a poco metros del mar ha conseguido que la oxidación sea más rápida que la que podríamos esperar en otras zonas. En casos como este, el mantenimiento es muy importante. Es necesario utilizar pinturas que protejan al metal de la corrosión, y no se ha hecho, por lo tanto una causa es la falta de mantenimiento por parte de los propietarios.

Propuesta de intervención: Para eliminar la corrosión en las barandillas exteriores, quizá lo adecuado sería proyectar chorro de arena para eliminar los restos de pintura y de oxidación, aunque tendría como inconveniente el que toda la zona quedaría cubierta de polvo. A continuación habría que pintar las piezas con pinturas que protejan al metal de la oxidación y seguir todas las instrucciones del fabricante. Además se tendrá que tener especial cuidado en el mantenimiento, ya que tendrá que repetirse frecuentemente. Se pueden reponer las piezas que han desaparecido ya por la corrosión, aunque se debe ser muy cuidadoso con ese tema, ya que al tratarse de una pieza de acero colado con antigüedad, lo recomendable es hacer esta reparación utilizando piezas similares que se puedan encontrar en derribos, por ejemplo.

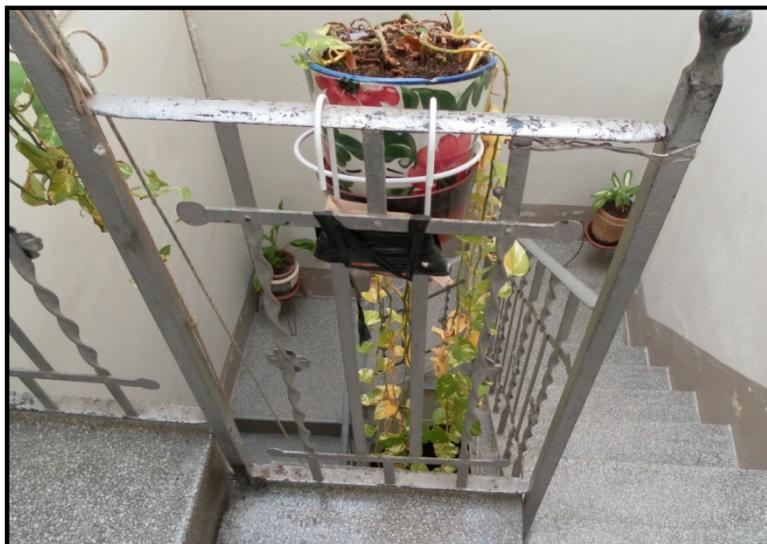
Oxidación y pérdida de la pintura de la barandilla

A pesar de que podemos ver que las barandillas de las dos plantas son de diferente color debido a la pintura utilizada en el mantenimiento realizado, podemos apreciar que en las dos hay corrosión, aunque mayor en la del primer piso, vivienda que a día de hoy nos consta que está deshabitada.

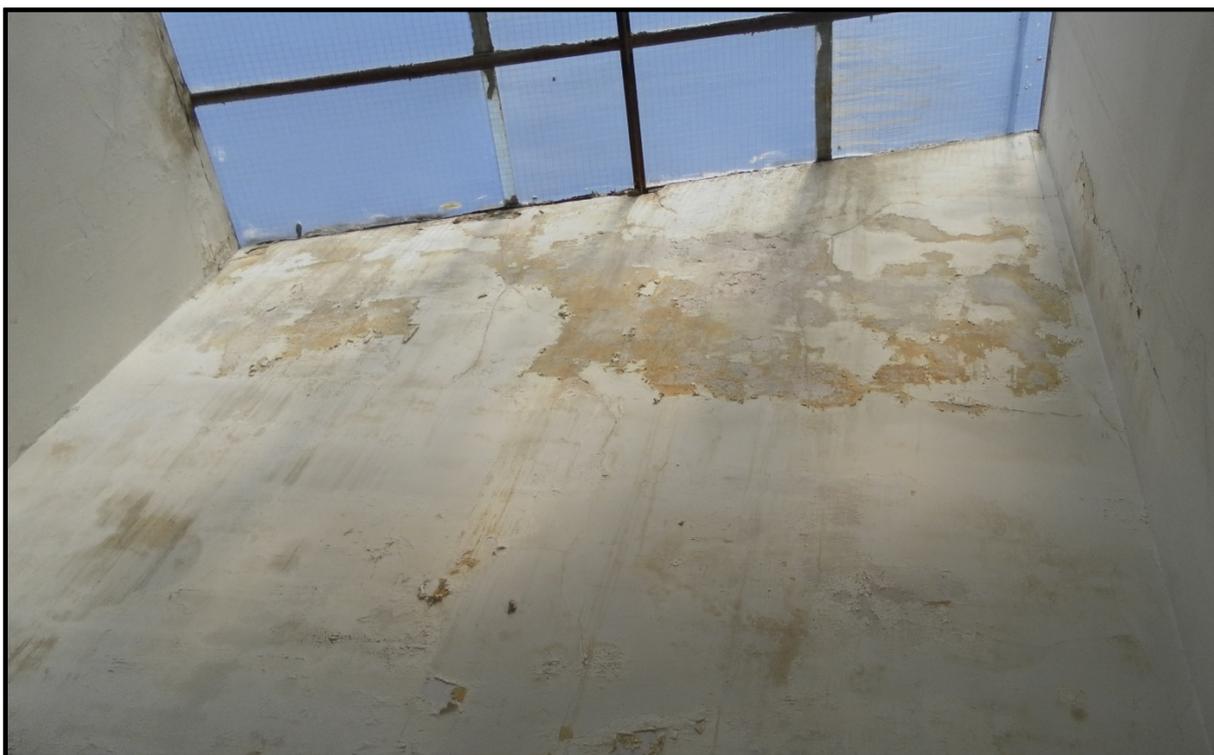
Humedades con desconchamientos y exfoliaciones en la entrada del edificio

Humedades en todo el paramento con desprendimiento de pintura

Propuesta de intervención: Igual que hemos visto en el caso de las fisuras, la solución empieza cambiando la claraboya, porque es la causante de diferentes lesiones. La sustitución se realizaría igual que se ha comentado en el apartado anterior. Sin embargo, hay que tener una cosa en cuenta, y es que las claraboyas en general, y con las tecnologías

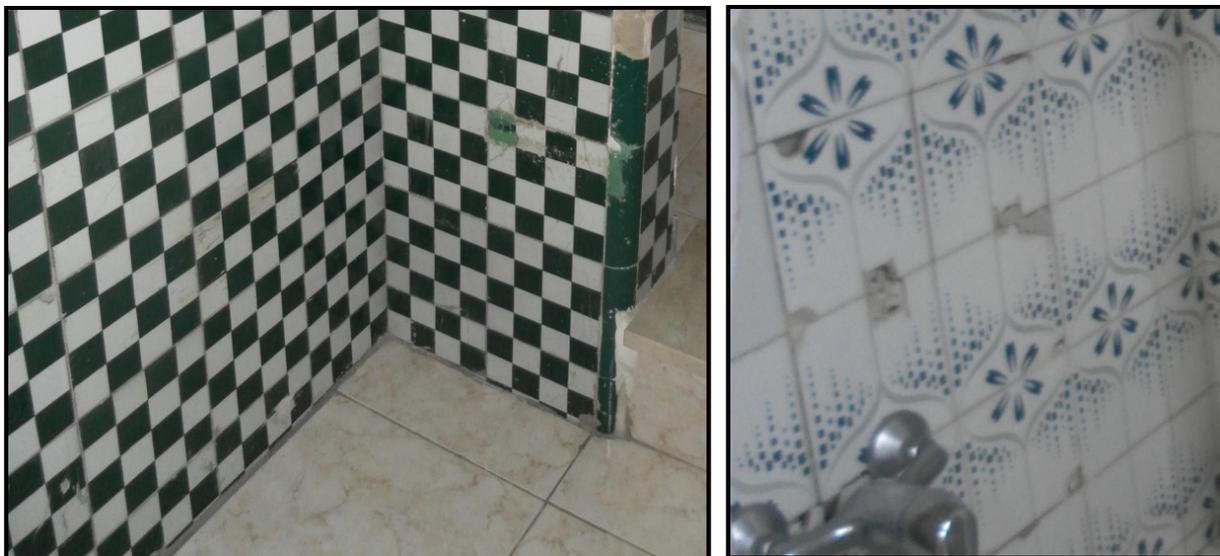
Picaduras en los azulejos de la entrada del edificio y del baño de la vivienda

Propuesta de intervención: La solución es bastante compleja, ya que no hay forma de solucionar la picadura, por lo tanto lo óptimo sería cambiar los azulejos dañados por unos nuevos. En el caso de no tener más, estaría bien cambiar todo el revestimiento, porque como podemos ver, en general todo va a acabar con lesiones. En este caso será recomendable prestar atención sobre la calidad del material nuevo para que no nos vuelva a ocurrir.

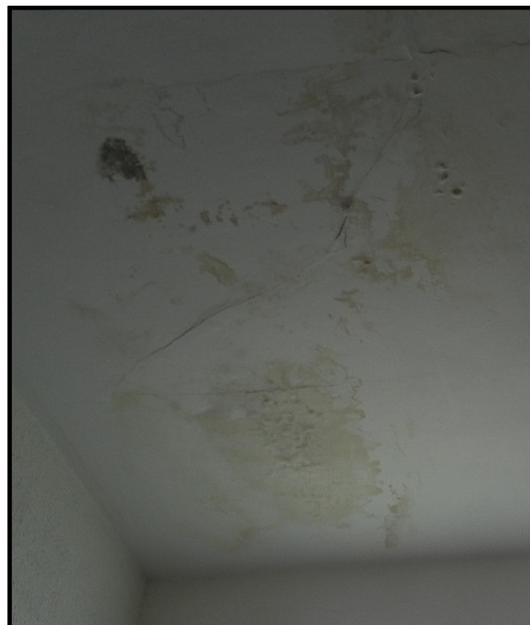
Gran humedad situada en el dormitorio principal

Causa de la lesión: A la hora de construir el edificio, quizá se le dio más importancia a la estética que a la funcionalidad o a evitar futuras lesiones con relación a las humedades. En este caso, se creó un canalón oculto que recoge toda el agua proveniente de un faldón de la cubierta (hay que tener en cuenta que la cubierta es a dos aguas). Como podemos ver en los planos, este canalón empieza en el lado de la fachada y gira hacia la derecha para al fin verter en el patio interior. Con este sistema se hace que gran cantidad de agua recorra varios metros hasta su final, y con ello se corre el riesgo de que haya roturas en ese canalón y que entre agua en la vivienda. Sin embargo, la causa más importante de estas humedades es que el canalón no es un elemento de una pieza, sino que está construido con tejas colocadas a canal. Debido a la gran cantidad de juntas, es de esperar que se produzcan filtraciones, además de que se produzcan fisuras o roturas por el propio paso de tiempo y por el propio uso. Además, otro defecto de esta construcción es que no es posible acceder a la cubierta por ningún sitio, así que si hay problemas con las tejas, es imposible sustituirlas.

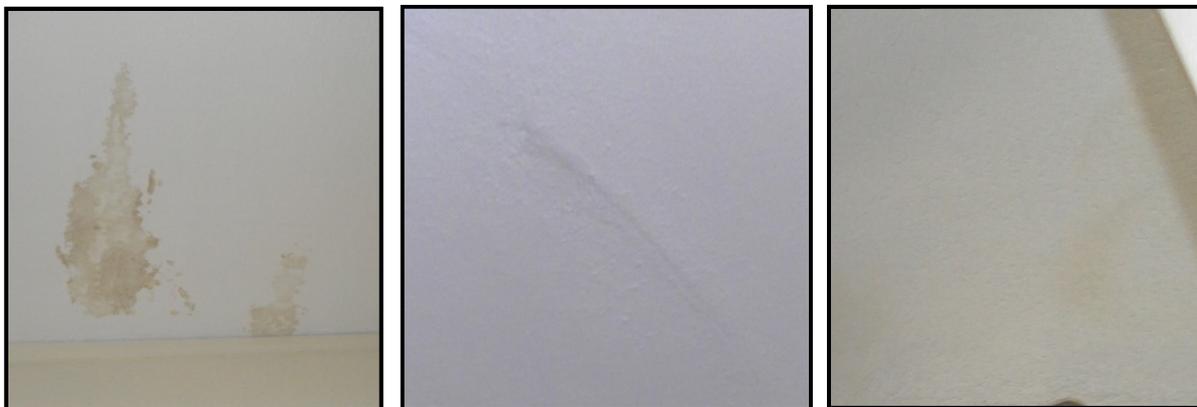
Humedades de pequeña entidad en la zona de la entrada, del comedor y del dormitorio

Causa de la lesión: Al contrario que en el caso anterior de humedades, estas se han producido por roturas puntuales de tejas de la cubierta. Debido a estas roturas se ha ido filtrando el agua hasta acabar en el falso techo.

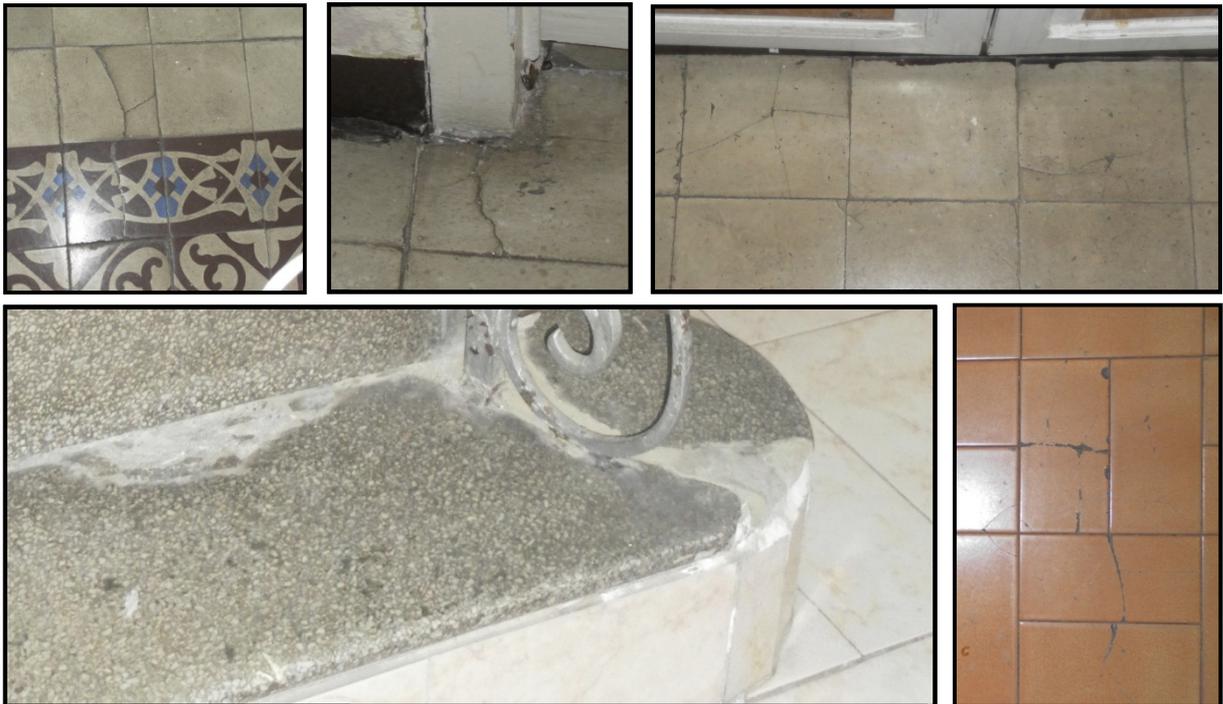
Ejemplos de algunas roturas de los pavimentos de la vivienda y de los escalones
